**EXMO. SR. DR. JUÍZ DE DIREITO DA 2<sup>A</sup> VARA CÍVEL DO FORO REGIONAL XI –  
PINHEIROS – SÃO PAULO - SP**

**Processo n.º: 0006635-37.2018.8.26.0011**  
**Exequirente : Condomínio Bosque de São Francisco**  
**Executado : Espólio de Luiz Antonio Ribeiro Latorre**

## **AVALIAÇÃO TÉCNICA**

**AVALIAÇÃO TÉCNICA**  
**PROCESSO N.º 0006635-37.2018.8.26.0011**

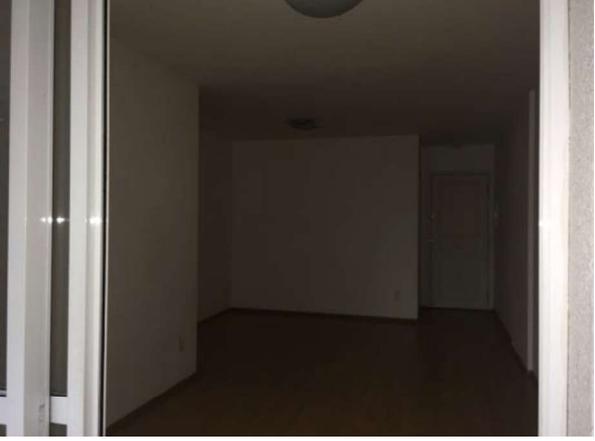
<p>Foto 1: revela sala, para quem está postado na varanda</p>	<p>Foto 2: testemunha corredor da área íntima</p>

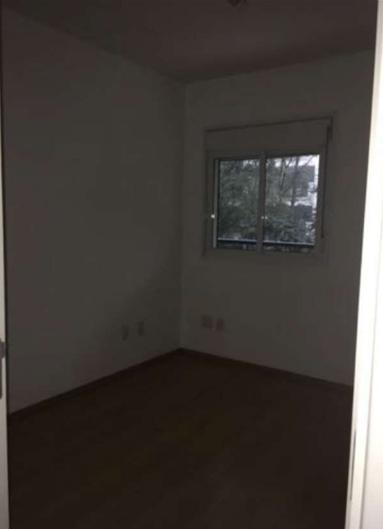
<p>Foto 3: reporta primeiro quarto, à esquerda do corredor</p>	<p>Foto 4: ilustra segundo quarto, tipo suíte, à esquerda do corredor</p>

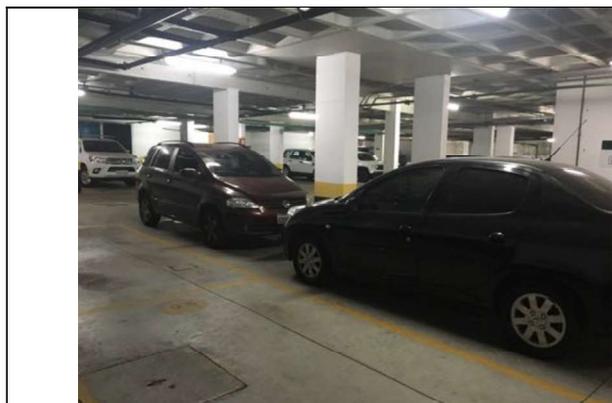
**Foto 10:** demonstra duas vagas de garagem do imóvel, ambas ocupadas pela proprietária, de acordo com gerente predial; vagas estas localizadas no 2º subsolo, próximas ao elevador do Bloco I

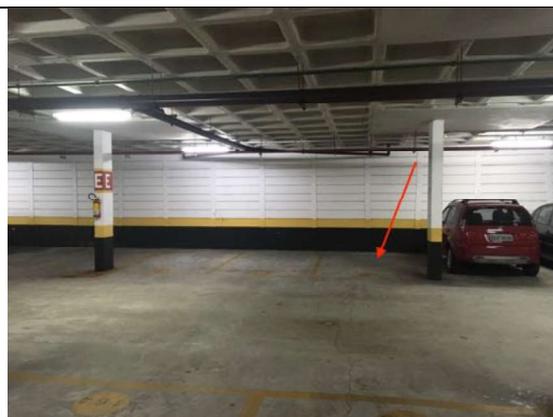
**Foto 11:** destacado, com seta vermelha, terceira vaga do imóvel, identificada como de número 133, avistada no 1º subsolo.

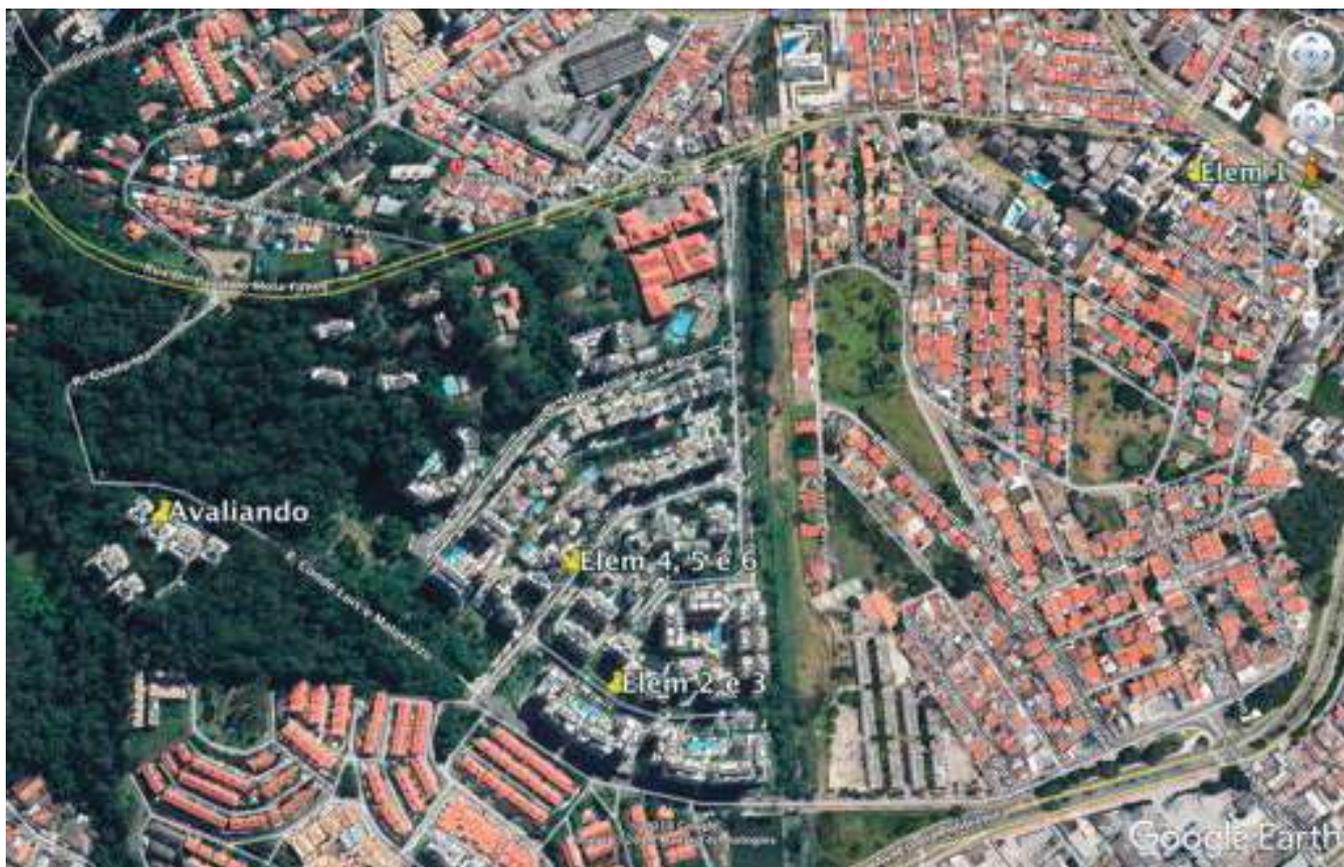
**Imagem 1:** destacados, com botões amarelos, o imóvel avaliando e os 6 elementos levantados na mesma micro-região, conforme endereços descritos no **Anexo**.
