LAUDO DE AVALIAÇÃO

BMB 158/2018

APARTAMENTO 31
AV. JOSÉ BONIFÁCIO, Nº 797
BAIRRO: CENTRO
ARARAQUARA – SP.

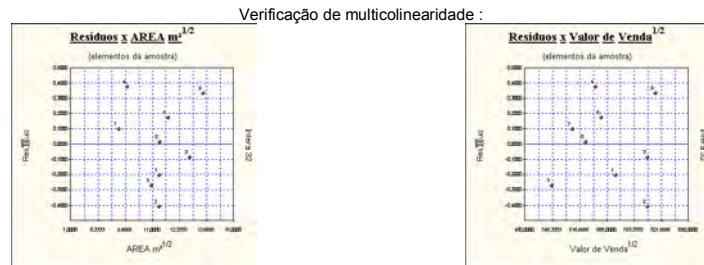
Resíduos x Variáveis Independentes

Se os pontos estiverem alinhados e a amostra estiver com os dados ordenados, pode-se suspeitar da existência de auto-correlação.

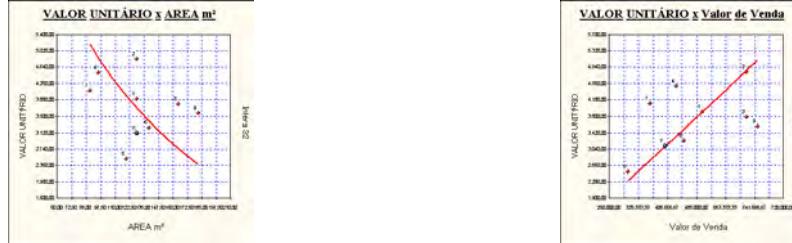
Calculados no ponto médio da amostra, para :

- AREA m² = 128,9614
- Valor de Venda = 4,7378x10⁵

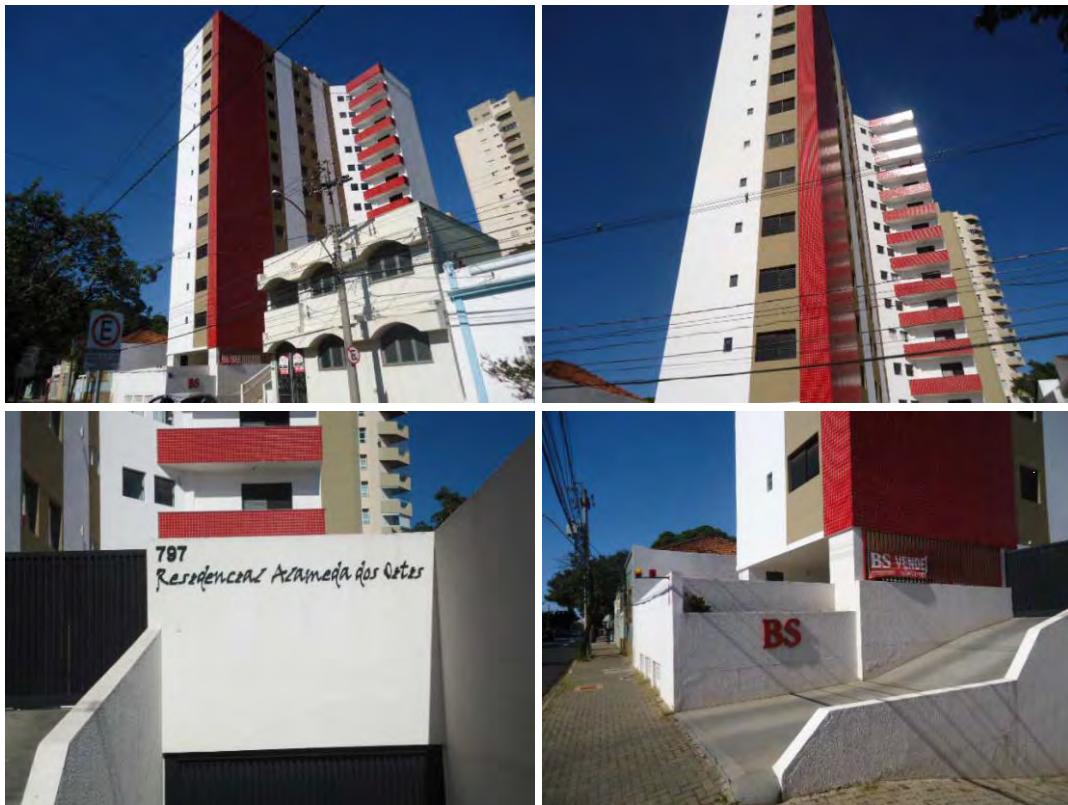
Detalhe da fachada do edifício e entrada

Descrição do Edifício: O “Residencial Alameda dos Oitis” é composto de 14 pavimentos (subsolo + térreo + 12 pavimentos tipo), 02 elevadores, fachada com revestimento em cerâmica / pintura em PVA látex, guarita, salão de festas e dois apartamentos por andar.

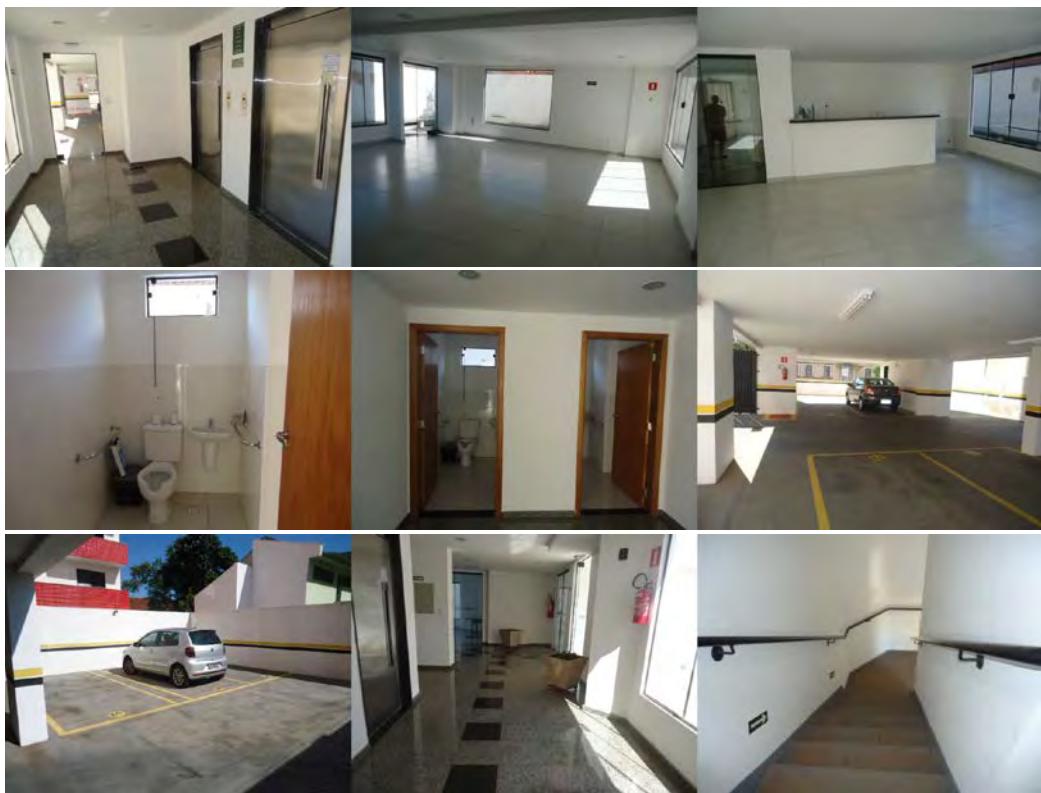
Detalhe do Hall social, salão de festas, WC, garagem e área de garagem.

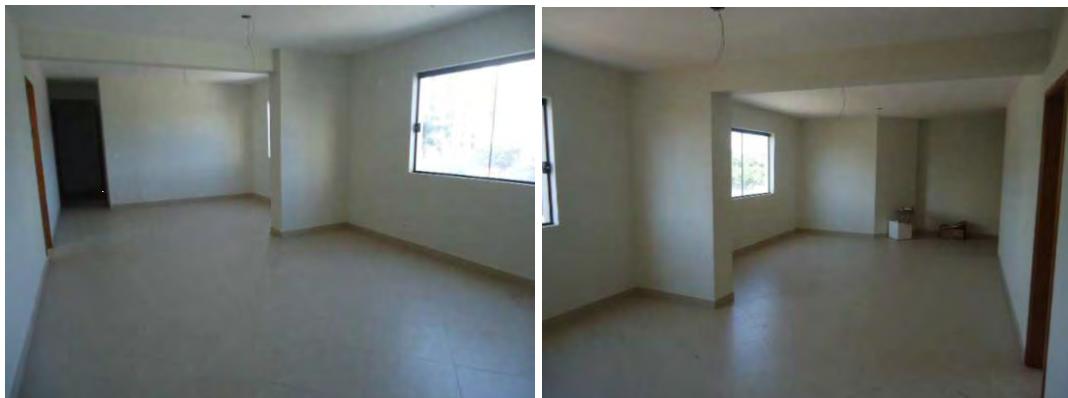
Detalhe da Sala de estar

- 01 sala com piso em cerâmica, rodapé em cerâmica, paredes pintura em PVA látex, forro laje, esquadrias externas em alumínio / vidro e porta em madeira compensada.

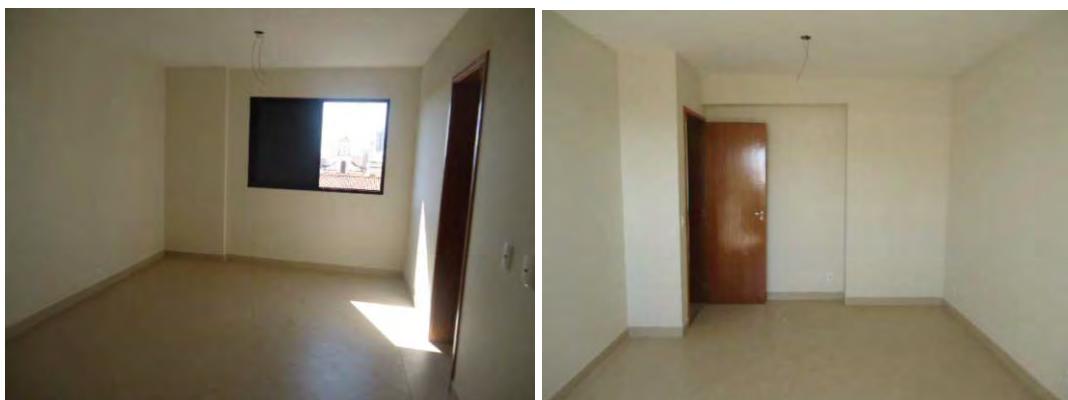
Detalhe dos quartos

- 01 lavabo com piso em cerâmica, paredes azulejadas, forro laje, louças cerâmicas, bancada em granito, metais cromados e porta em madeira compensada.
- 03 quartos sendo um com suíte e closet. Quartos com piso em cerâmica, paredes em pintura PVA látex, esquadrias externas em alumínio / vidro, esquadrias internas em madeira compensada, forro laje e rodapé em cerâmica. Banheiro com piso em cerâmica, paredes azulejadas até o teto, pia em granito, louças cerâmicas, porta em madeira compensada, esquadrias externas em alumínio / vidro e forro laje. Closet com paredes revestidas em pintura PVA látex, forro laje, porta em madeira compensada e basculante de vidro.

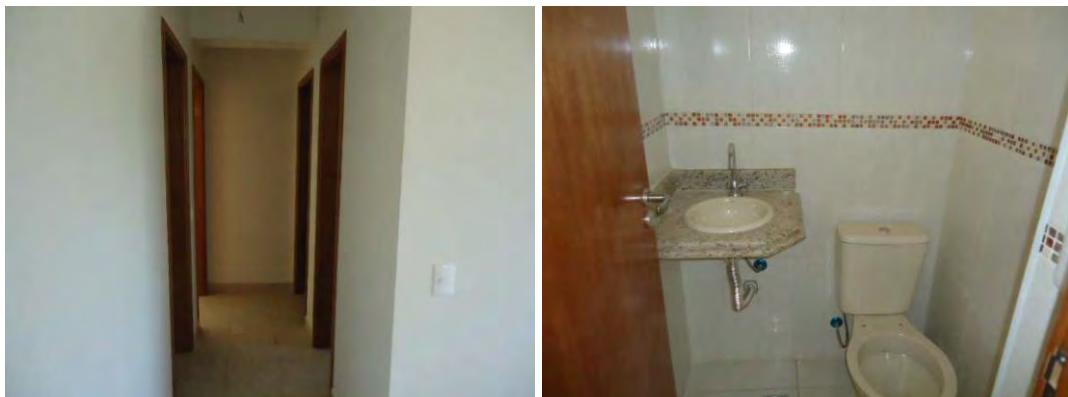
Detalhe da área de circulação interna e banheiro

- 01 banheiro com piso em cerâmica, paredes azulejadas até o teto, pia em granito, louça cerâmica, porta em madeira compensada, esquadrias externas em alumínio / vidro e forro laje.

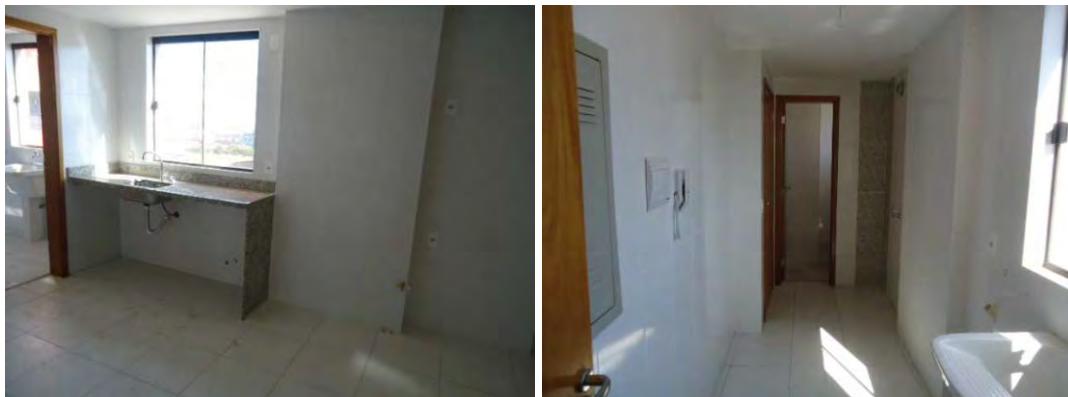
Detalhe da Cozinha e da Área de Serviço

- 01 cozinha com piso em cerâmica, pia em granito, paredes azulejadas, forro laje, esquadrias externas alumínio / vidro e porta em madeira compensada.
- 01 área de serviço com piso em cerâmica, forro laje, paredes com revestimento em cerâmica, tanque cerâmico e metal cromado.
