PROCESSO: 0023997-79.2018.8.26.0002

LAUDO AVALIATÓRIO

O presente laudo objetiva a determinação do valor de mercado do imóvel situado na Rua Germano Ulbrich nº 101 apartamento nº 41 do Edifício Perola, no bairro do Morumbi, matriculado sob nº 32.478 perante o 11º Cartório de Registro de Imóveis de São Paulo e penhorado às fls. 181 dos autos.

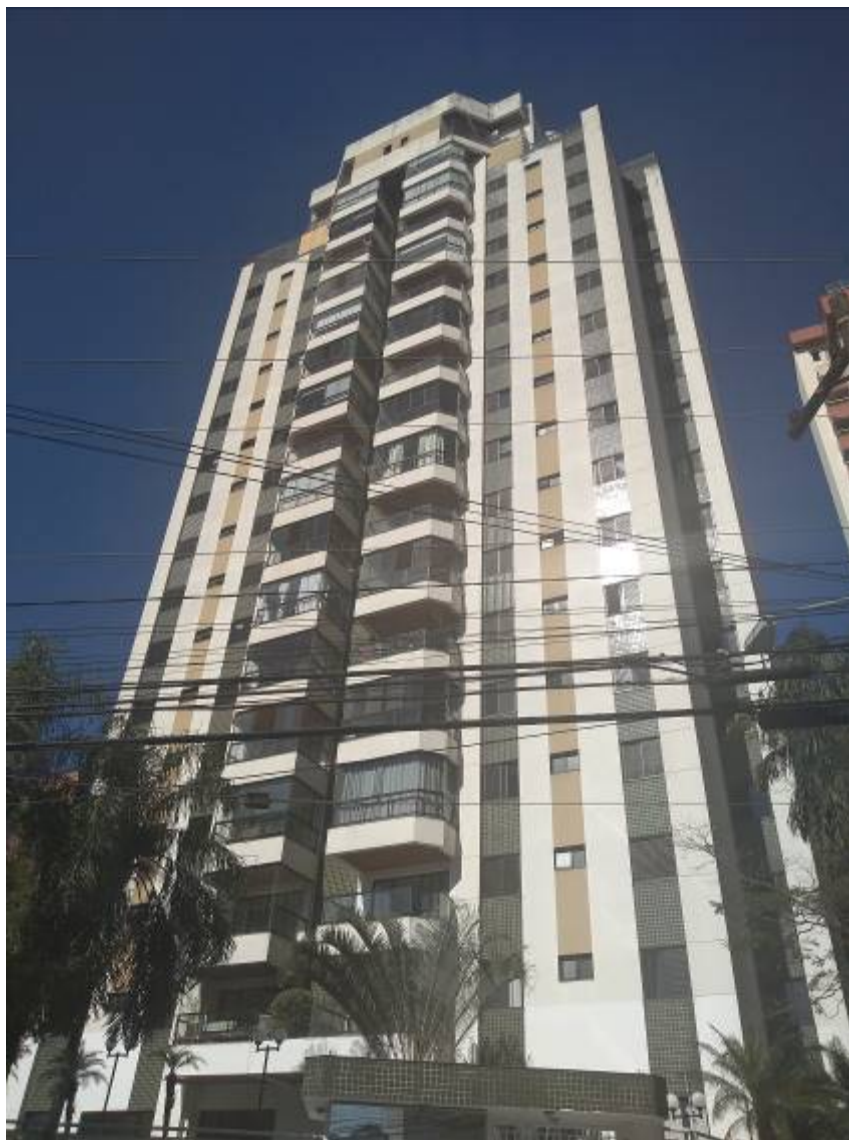
FOTO 4: FACHADA DO IMÓVEL.

Sobre o terreno encontra-se erigido 1 (um) edifício destinado ao uso residencial, apresentando o prédio em questão fachada de pastilhas; piso pedras; fechamento em alvenaria, sendo constituído de 1 (um) subsolo destinado a garagem, pavimento térreo com guarita, hall, salão de festas, ginástica e 16 (dezesesseis) pavimentos superiores com 2 (dois) apartamentos por andar, perfazendo um total de 32 (trinta e duas) unidades residenciais.
