Assunto. Inventário.

Processo n.º 0118906-04.2009.8.26.0001.

LAUDO DE AVALIAÇÃO.

De acordo com a manifestação, folhas 398 e 399 dos autos, o objetivo do presente trabalho é estimar o valor de mercado para apartamento n.º 81, inserido no Edifício Tivoli Park, localizado na Avenida José Galante, n.º 650, São Paulo, Capital.

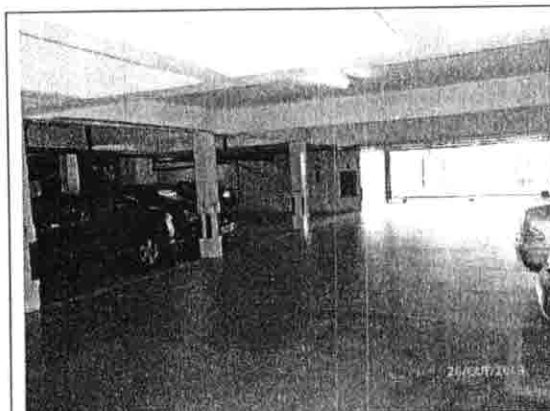
Foto n.º 3. Vista do acesso ao pavimento subsolo no sentido da frente do imóvel.

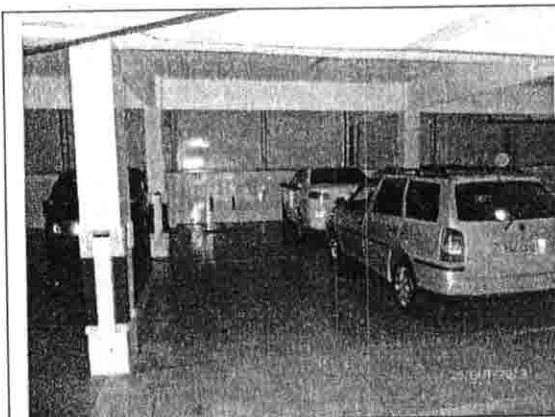
Foto n.º 5. Vista das quatro vagas de garagens ligadas ao imóvel avaliando.

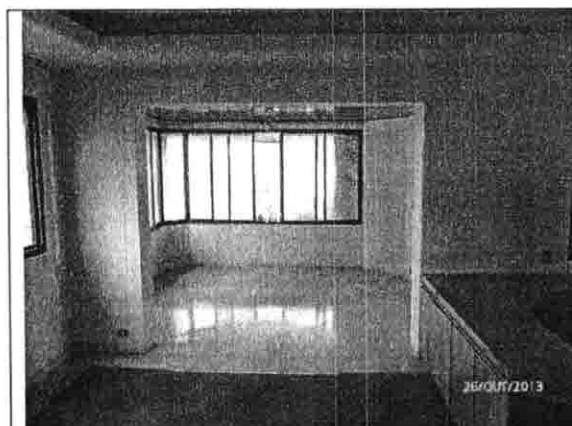
- Piso. Mármore Travertino.
- Paredes. Látex sobre massa corrida.
- Teto. De madeira envernizada.

Foto n.º 19. Vista da segunda sala de estar do imóvel avaliando.

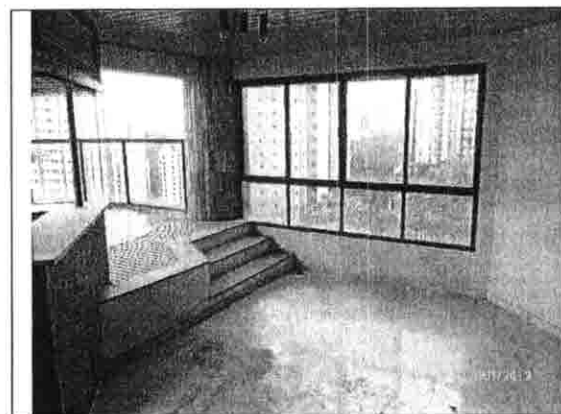
Foto n.º 20. Vista do terraço voltado para a sala de estar do imóvel avaliando.

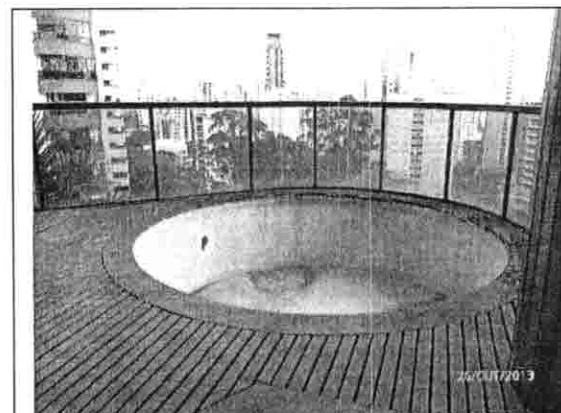
- **Terraço. Voltado Para a Segunda Sala de Estar.**
 - Piso. Mármore Travertino.
 - Paredes. Látex sobre massa corrida.
 - Teto. De madeira envernizada.
 - Parte descoberta em piso elevado, com deck de madeira e piscina.

Foto n.º 21. Vista da piscina e do deck de madeira do terraço voltado para a sala de estar.

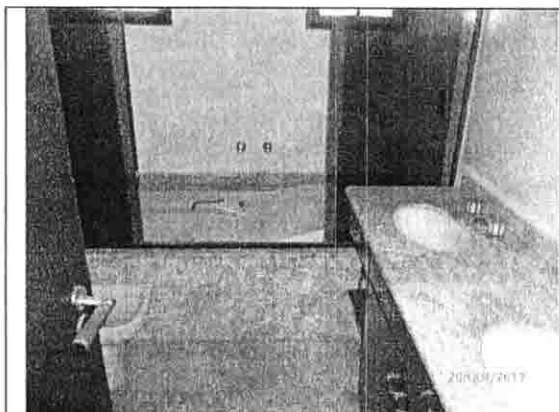
- Piso. Mármore Travertino.
 - Paredes. Fórmica.
 - Teto. Látex sobre forro de gesso.
 - Aparelhos sanitários. Vaso sanitário com caixa de descarga. Bidê. Lavatório de Mármore Travertino sobre gabinete. Box/banheira de hidromassagem, fechados com vidros temperados.

Foto n.º 28. Vista do banheiro da suíte principal do imóvel avaliando.

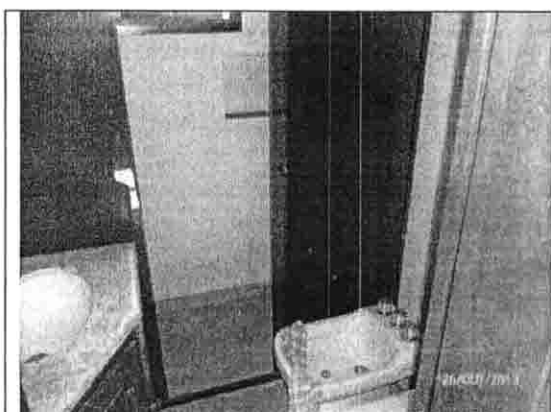
- Paredes. Fórmica.
 - Teto. Látex sobre forro de gesso.
 - Aparelhos sanitários. Vaso sanitário com caixa de descarga. Bidê. Lavatório de Mármore Travertino sobre gabinete de madeira. Box fechado com vidro temperado.

Foto n.º 31. Vista do banheiro da suíte n.º 2 do imóvel avaliando.

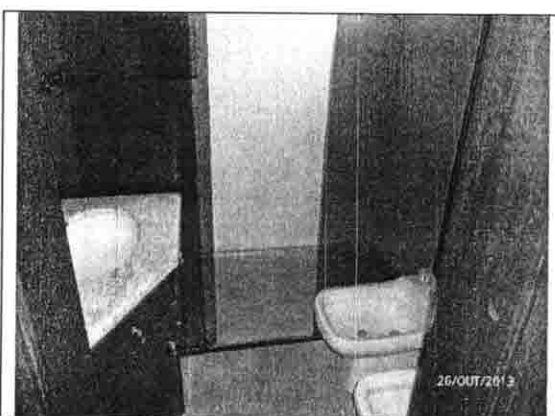
- Paredes. Fórmica.
 - Teto. Látex sobre forro de gesso.
 - Aparelhos sanitários. Vaso sanitário com caixa de descarga. Bidê. Lavatório de Mármore Travertino sobre gabinete de madeira. Box fechado com vidro temperado.

Foto n.º 34. Vista do banheiro da suíte n.º 3 do imóvel avaliando.

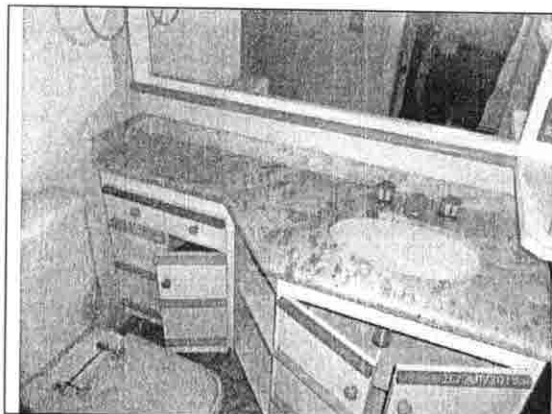
- **Banheiro da Suíte n.º 4.**
 - Piso. Mármore Travertino.
 - Paredes. Fórmica.
 - Teto. Látex sobre forro de gesso.
 - Aparelhos sanitários. Vaso sanitário com caixa de descarga. Lavatório de Mármore Travertino sobre gabinete de madeira. Box fechado com vidro temperado.

Foto n.º 36. Vista do banheiro da suíte n.º 4 do imóvel avaliando.

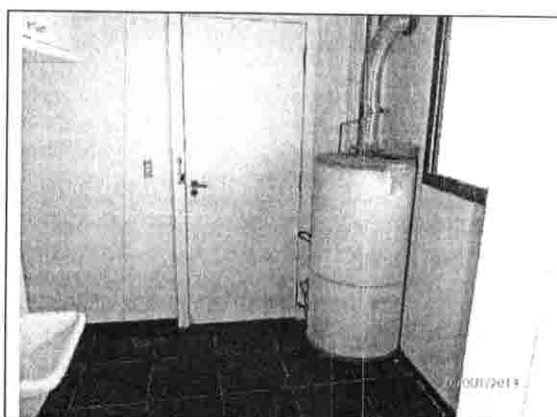
- **Área de Serviço.**
 - Piso. Granito.
 - Paredes. Fórmica.
 - Teto. Látex sobre massa corrida.
 - Tanque de louça, com coluna. Aquecedor de água à gás, de acumulação.

Foto n.º 38. Vista da área de serviço do imóvel avaliando.
