RESUMO DA AVALIAÇÃO

Autor/Requerido:	Condomínio Residencial Costa Amalfitana x Ronaldo Rodolpho Patelli.
Localização do bem:	Rua Nova do Tuparoquera, 365, Edifício Salerno (bloco 3), apto 11, Santo Amaro, SP.
Data base:	Outubro de 2017.
Vistoria:	19/10/2017
Área Privativa	70,89 m ²
Área Comum	83,138 m ² (Incluso 1 vaga de garagem)
Área Total	154,028 m ²
Fração ideal no Terreno	1,0911 %
Contribuinte IPTU	165-365-0033-3 e 165-365-0034-1 em área maior.
Matrícula Imóvel	242.311 – 11º Cartório do Registro de Imóveis de São Paulo
Objetivo:	Determinação do valor de mercado de venda do imóvel
Uso:	Residencial

ANEXO I - RELATÓRIO FOTOGRÁFICO
Condomínio e apartamento

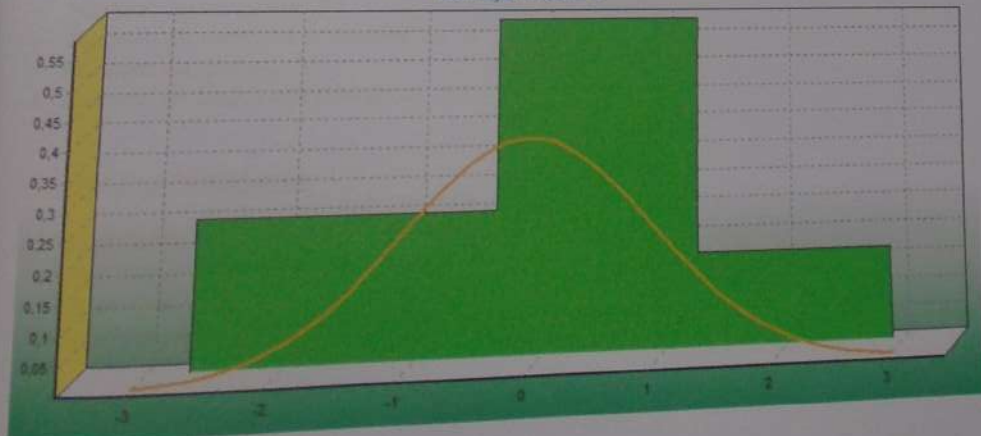
Normalidade dos Resíduos

- 75% dos resíduos situados entre -1σ e $+1\sigma$
- 91% dos resíduos situados entre $-1,64\sigma$ e $+1,64\sigma$
- 100% dos resíduos situados entre $-1,96\sigma$ e $+1,96\sigma$

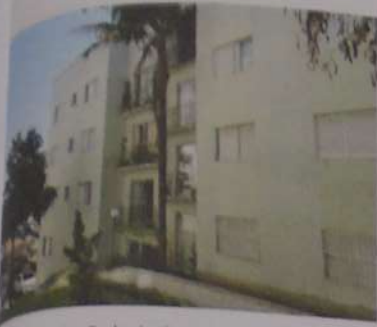
Foto 1 – Fachada do Bloco Salerno

O condomínio possui seis torres, com uso residencial e cada uma possui quatro pavimentos (Térreo + 3), vide fotos 1 e 2. A vaga de auto está localizada no pátio externo, na área comum e é indeterminada ficando sujeita a rodízio anual (foto 4).

O conjunto de prédios foi construído há 26 anos e apresenta estado regular de conservação com necessidade de repintura e tratamento de pequenas fissuras nas fachadas das torres.

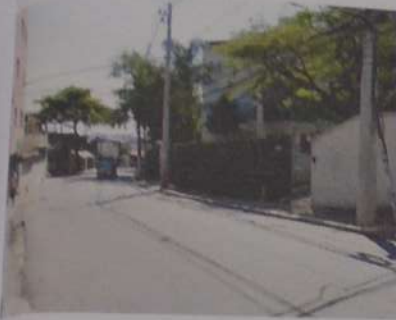
Foto 3 – Rua de acesso (entorno)

Condomínio: Constatei no local que o endereço do condomínio não é o que consta na matrícula atualizada (vide anexo), definido como Av Maria Coelho Aguiar, 2022. Ele foi alterado para Rua Nova do Tuparoquera, 365, vide foto 3, do entorno.

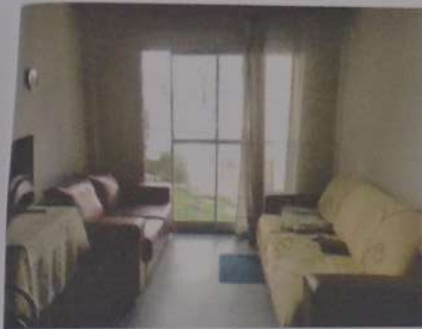
Foto 5 – Sala de estar com varanda

Sua divisão interna é composta por sala com dois ambientes (estar com varanda e jantar, fotos 5 e 6), cozinha (foto 7), três dormitórios (fotos 10,11 e 12), dois banheiros sociais (foto 9) e área de serviço (foto 8).

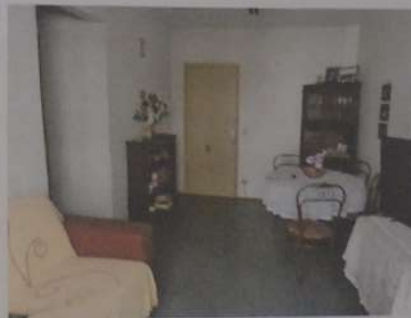
Foto 6 – Sala de jantar

Seu estado geral de conservação não é bom e necessita de reparos em fissuras, trincas e repintura nas paredes e tetos (vide as fotos 6, 10, 11 e 12) e troca de alguns azulejos nos banheiros e cozinha (fotos 7, 8 e 9).
