**LAUDO PERICIAL**  
**DE**  
**AVALIAÇÃO**

Este signatário foi nomeado para realização de avaliação judicial no processo:  
**PROCESSO nº 1015504-87.2014.8.26.0309/01**  
**Cumprimento de sentença - Locação de imóvel**  
**REQUERENTE: Daniela Françoso Rodrigues**  
**REQUERIDA: Said do Brasil Ltda.**

**Imóvel** - Casa e respectivo lote de terreno urbano sob no. 29-A, constituído dos lotes 29 e 30 da quadra A do loteamento denominado Jardim Itatiaia, em Jundiaí - SP, matrícula 127.306 do 2o RI de Jundiaí, contribuinte 27.088.0032.

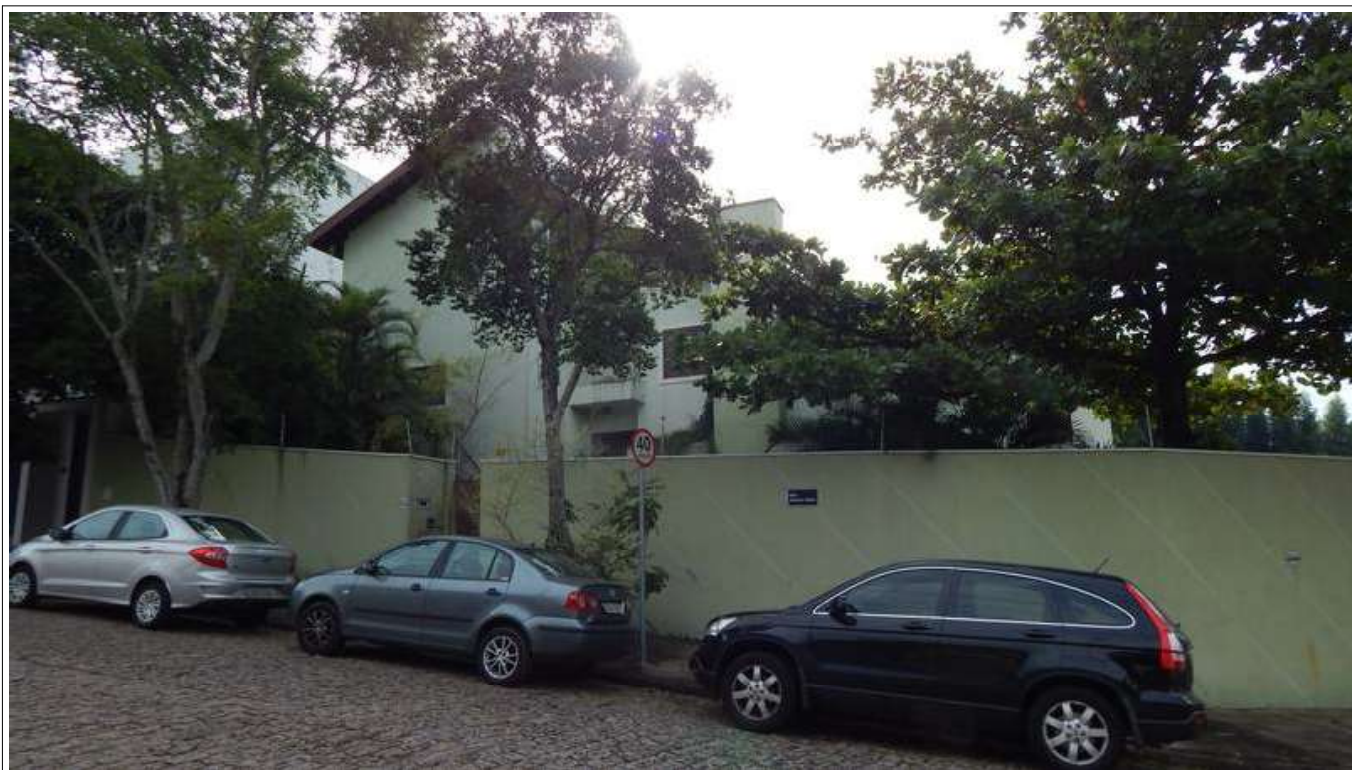
*Figura 2 - Vista frontal do imóvel*

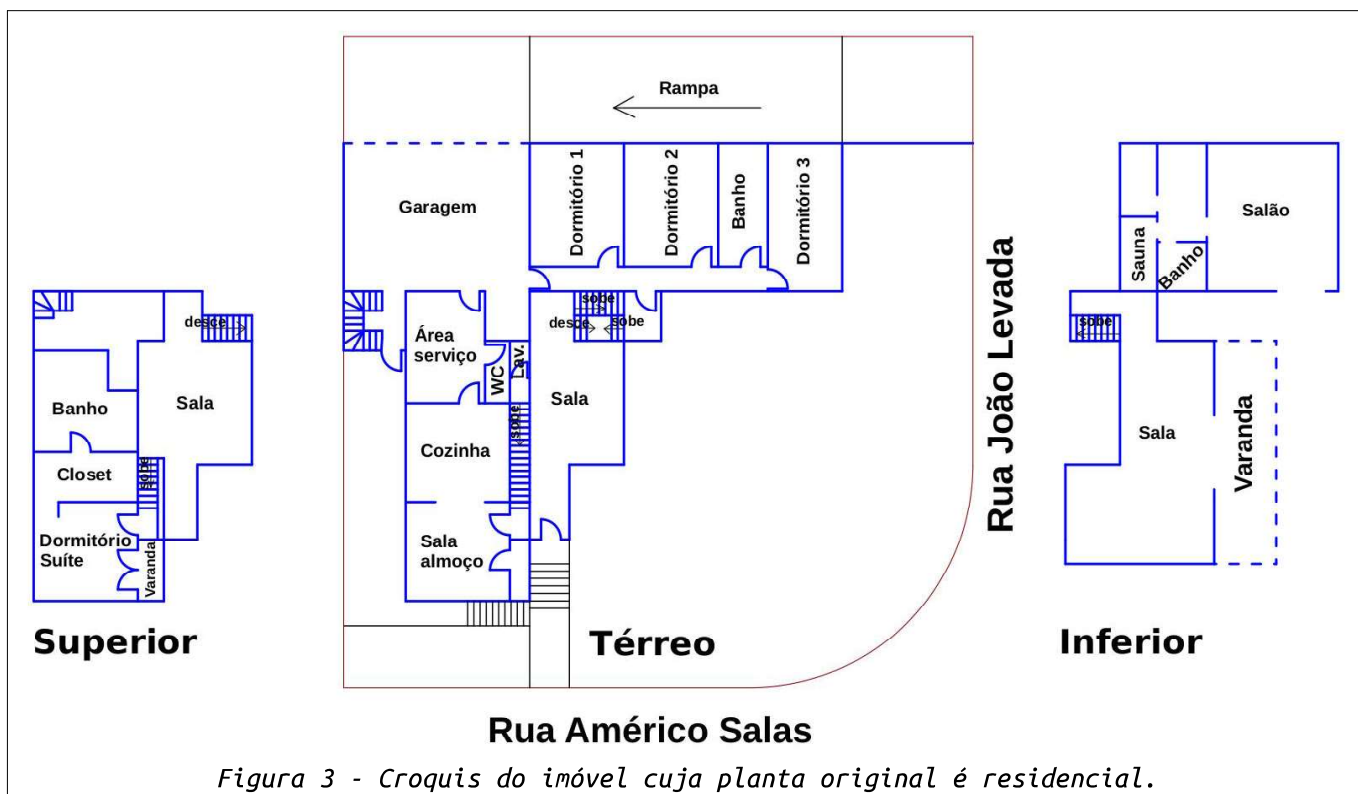
O imóvel conta com uma edificação assobradada, com pavimentos sobrepostos acompanhando a declividade transversal do terreno.

A edificação é de alvenaria e estrutura de concreto armado, com laje de forro e cobertura com estrutura de madeira, telhas de concreto, tabeiras e forros de beirais de madeira.

Fachadas com revestimento em massa e pintura, áreas externas com pedra ardósia, folhetim granítico e cerâmica.

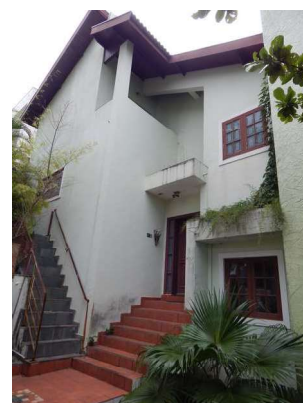
As fachadas apresentam pintura desgastada e manchas de umidade na porção inferior de algumas paredes. As esquadrias de madeira estão pintadas externamente e apresentam-se em estado desgastado. Os pisos externos também se apresentam desgastados.

04 - DSCN4008.JPG  
Área externa - Fachada frontal.

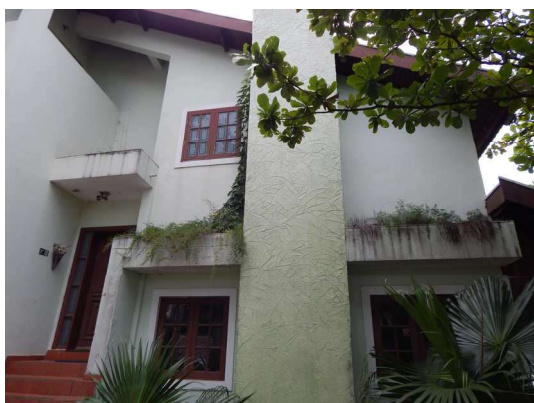
05 - DSCN4009.JPG  
Área externa - Fachada frontal.

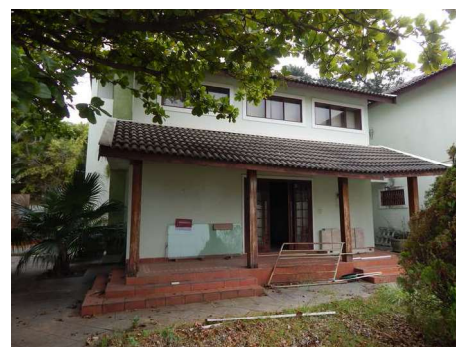
A varanda apresenta estrutura de madeira com acabamento deteriorado e com problema de desnivelamento localizado da cobertura.

06 - DSCN4010.JPG  
Área externa - Fachada lateral com varanda da sala.  
Observa-se que a estrutura da cobertura está deteriorada e apresenta problemas.

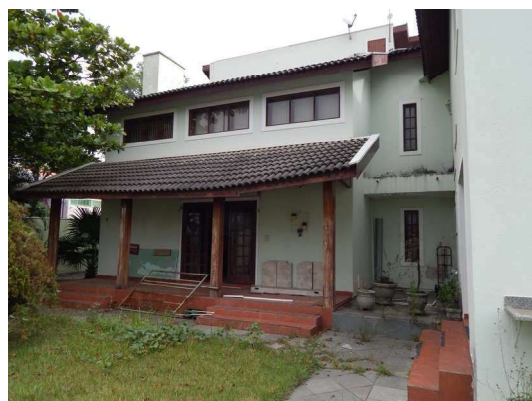
08 - DSCN4013.JPG  
Área externa - Fachada lateral.

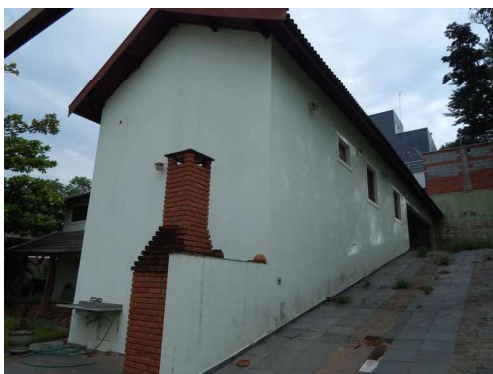
09 - DSCN4014.JPG  
Área externa - Fachada de fundos e rampa de acesso à garagem.

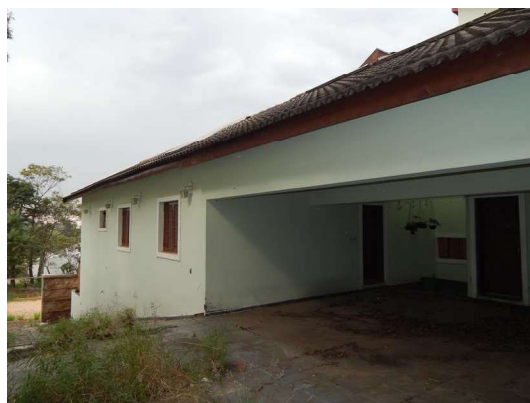
10 - DSCN4018.JPG  
Área externa - Fachada de fundos e garagem.

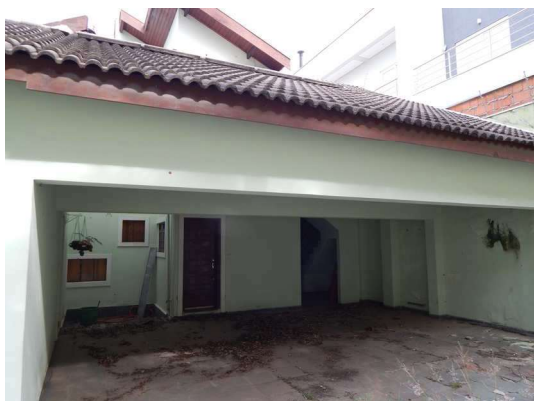
11 - DSCN4015.JPG  
Área externa - Garagem.

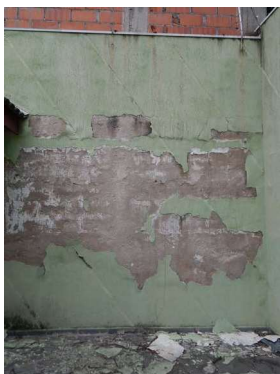
Muros laterais apresentam argamassa com deterioração e pintura danificada.

13 - DSCN4020.JPG  
Área externa - Muro lateral com deterioração do revestimento de massa e da pintura.

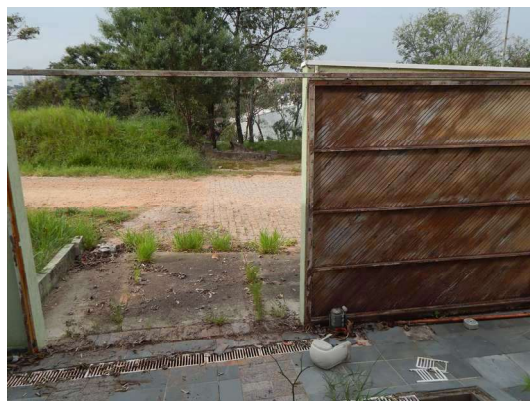
O portão da garagem apresenta-se bastante deteriorado.

14 - DSCN4021.JPG  
Área externa - Portão da garagem deteriorado.
