Exmo. Sr. Dr. Juiz de Direito da 3ª Vara Cível do Fórum Regional da Lapa:

Processo nº: 583.00.2006.106653-9 (controle 607)
Autor: **FRONTAL FOMENTO MERCANTIL LTDA.**
Ref.: **Avaliação do Apto. 81 do Edifício Gabriela Residence.**

LAUDO

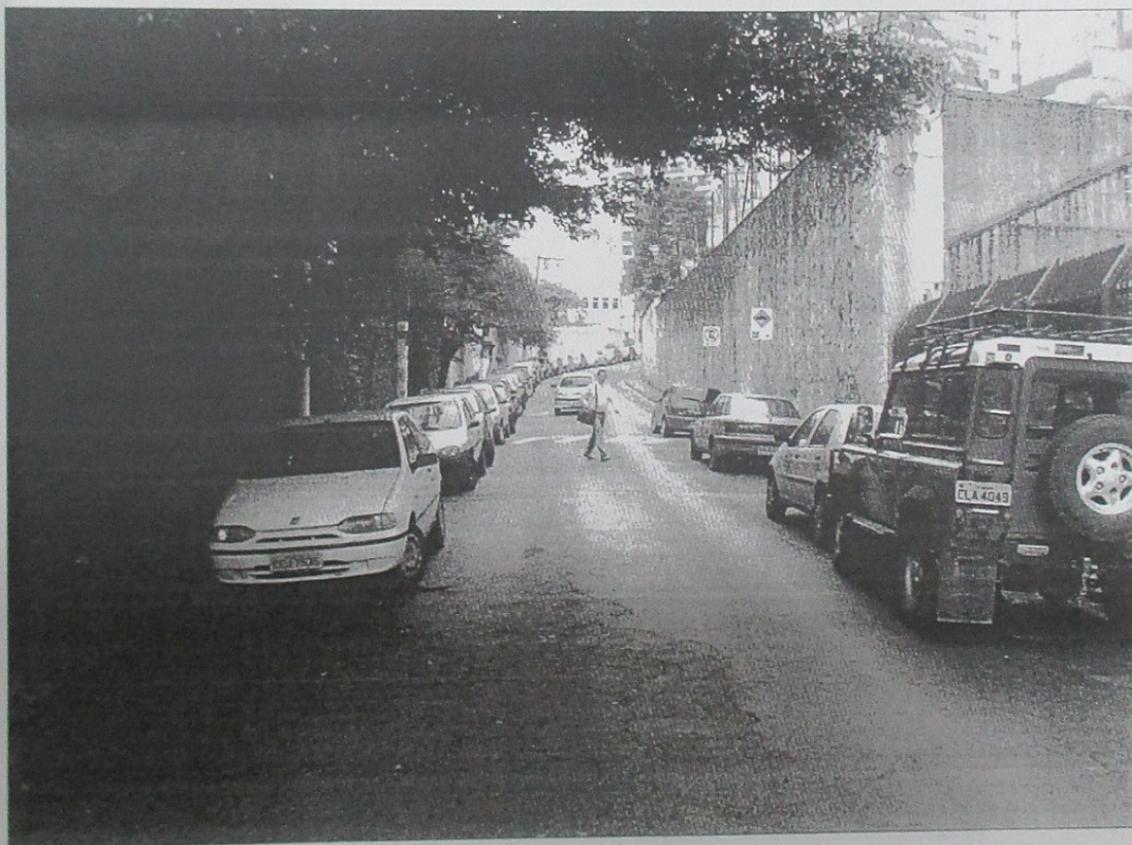
A rua onde se localiza o imóvel é asfaltada, provida de guia, sarjeta e calçada em ambos os lados, e possui iluminação pública, luz e força, água tratada e esgoto.

A rua César Zama em frente ao imóvel.

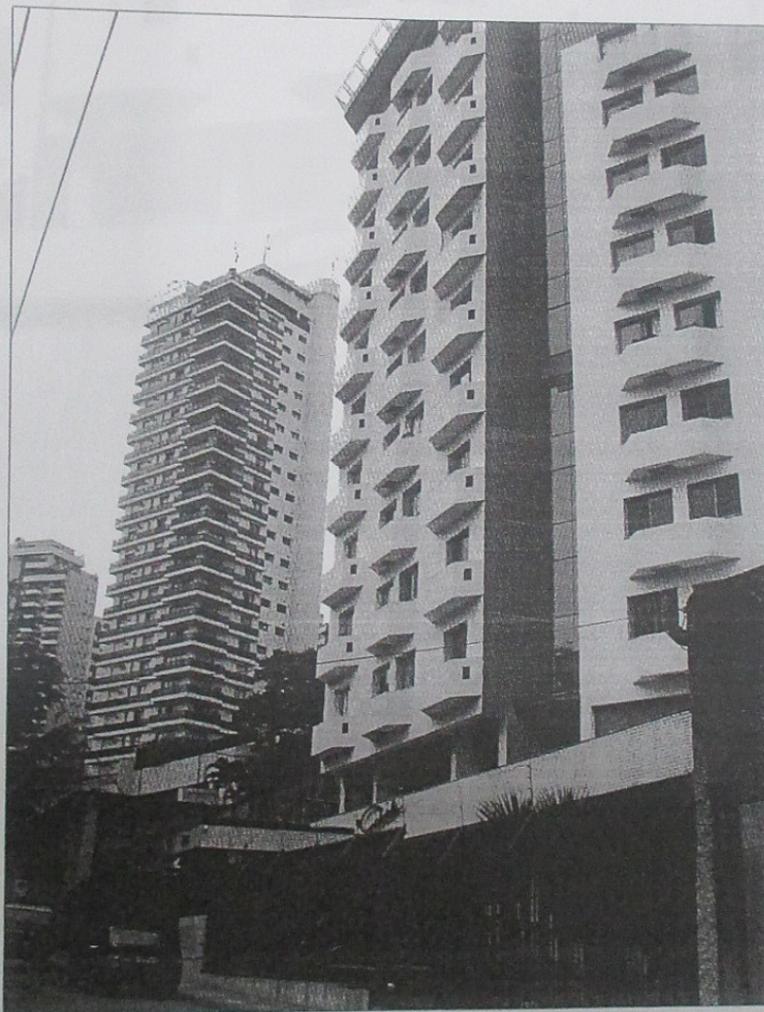
Trata-se do apartamento de número 81, no 8º andar, do Edifício Gabriela Residence. O prédio tem a estrutura em concreto armado e fechamentos em alvenaria revestida com pastilhas de vidro.

O prédio visto da rua que o serve.

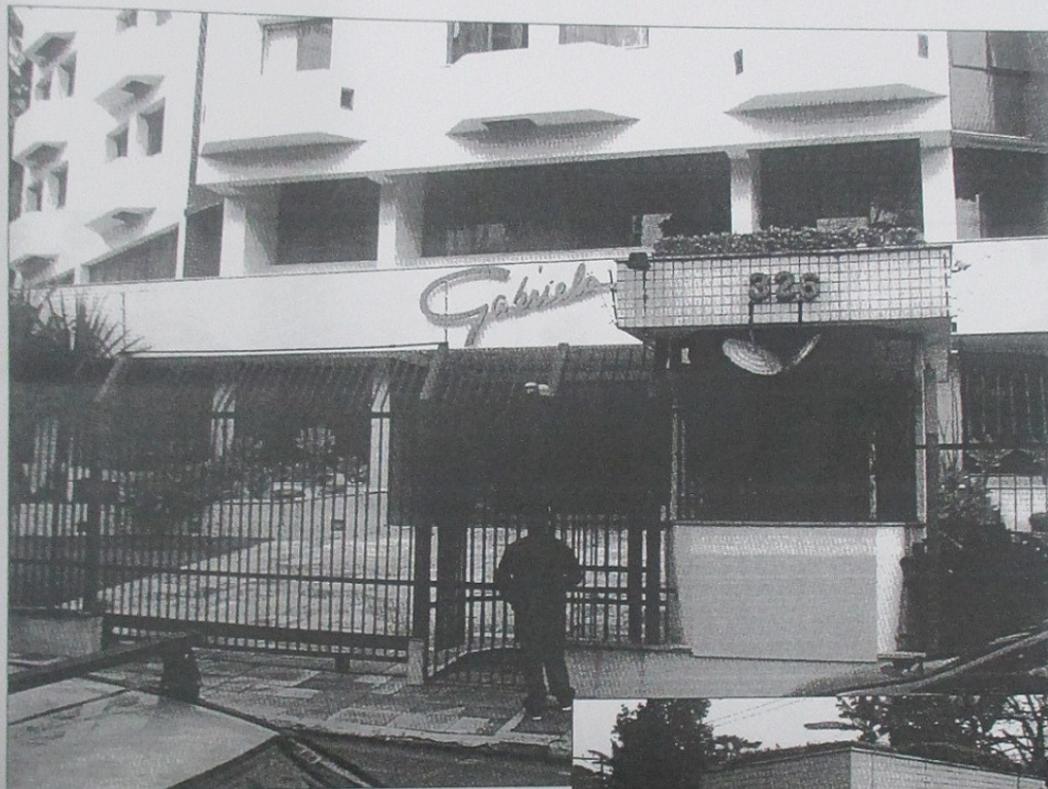
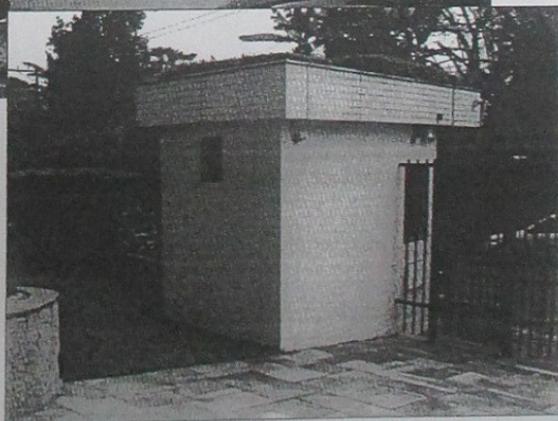
O acesso ao Edifício Gabriela Residence é feito através de portões de ferro controlados pelo porteiro do interior da guarita.

A guarita conta com sistema de interfonos e tem as paredes revestidas com pastilhas de vidro seguindo o padrão do prédio. O jardim ao redor da guarita está bem cuidado.

A entrada do edifício e a guarita.

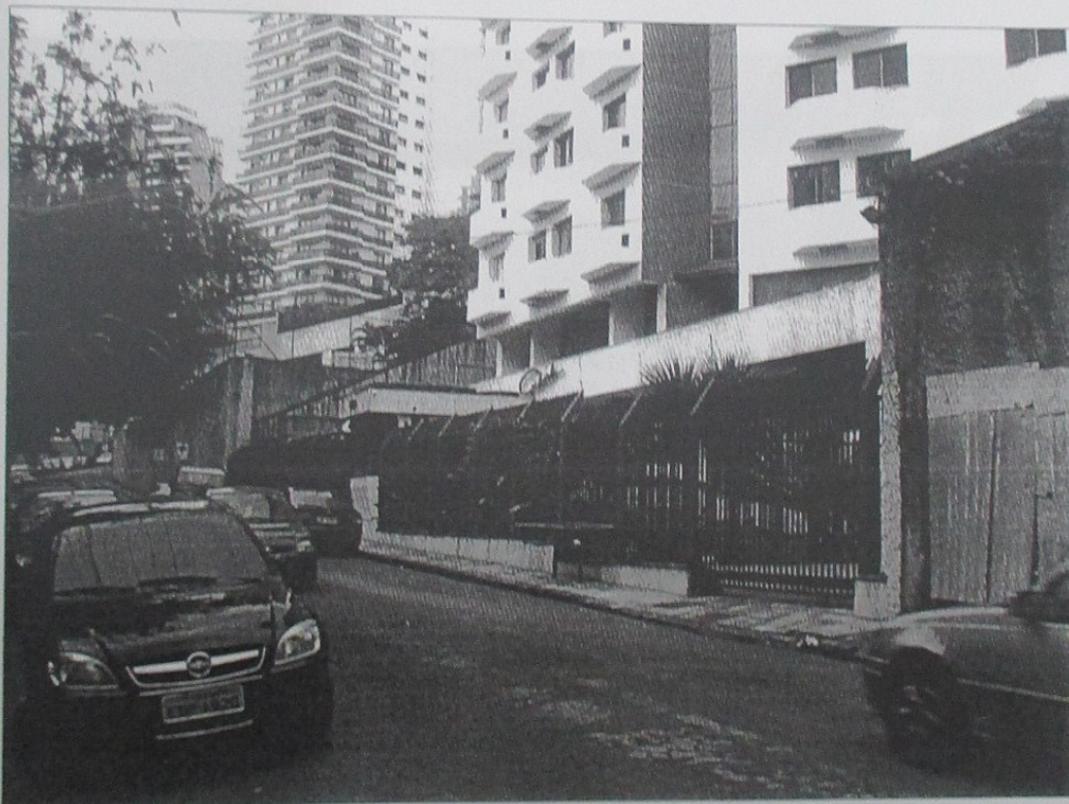
A entrada para os automóveis é feita através de portões de ferro controlados pelos porteiros do interior da guarita.

As garagens ficam no térreo e no subsolo do edifício.

A entrada para automóveis.

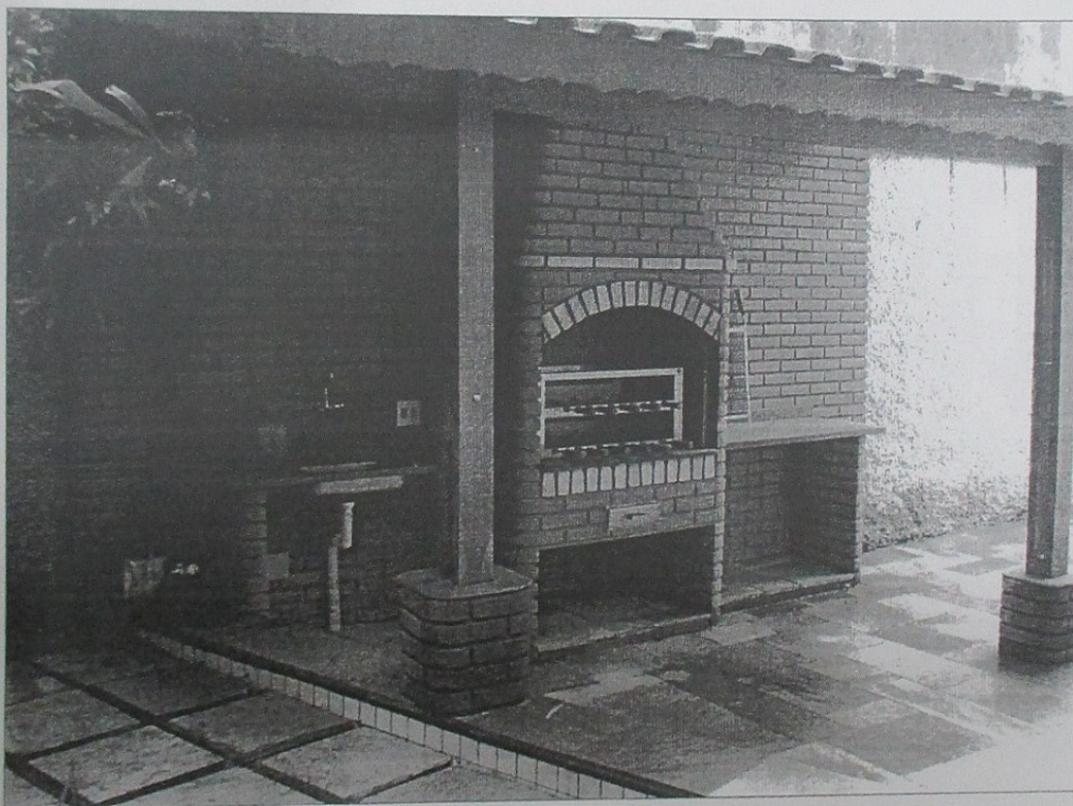
No jardim está a churrasqueira, que tem o piso revestido com placas de pedra natural, o revestimento em tijolinhos e coberta com telhas de barro.

A churrasqueira conta com uma pia com bancada em pedra natural.

As instalações elétricas e hidráulicas estão em bom estado de funcionamento.

A churrasqueira.

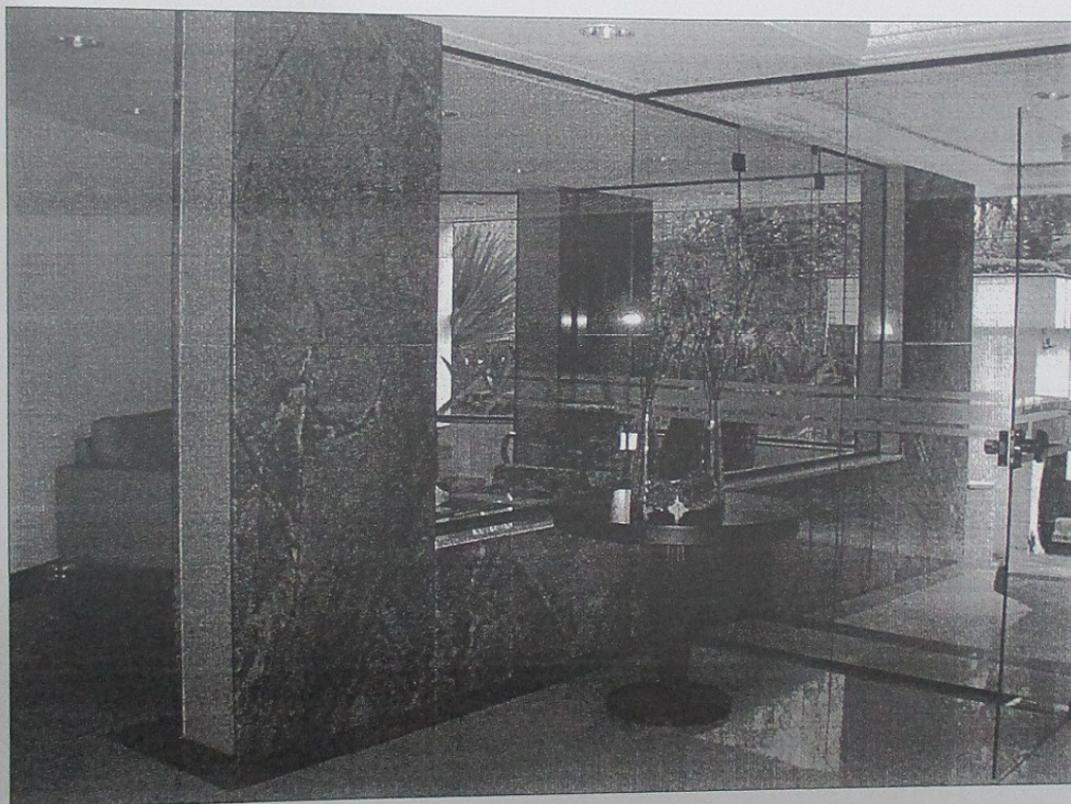
O acesso ao Edifício Gabriela Residence é feito através do hall social, onde o piso e as paredes são revestidos com placas de pedra natural, e o teto com rebaixo em gesso e luminárias de embutir.

O hall tem um bom padrão de acabamento.

O hall social.

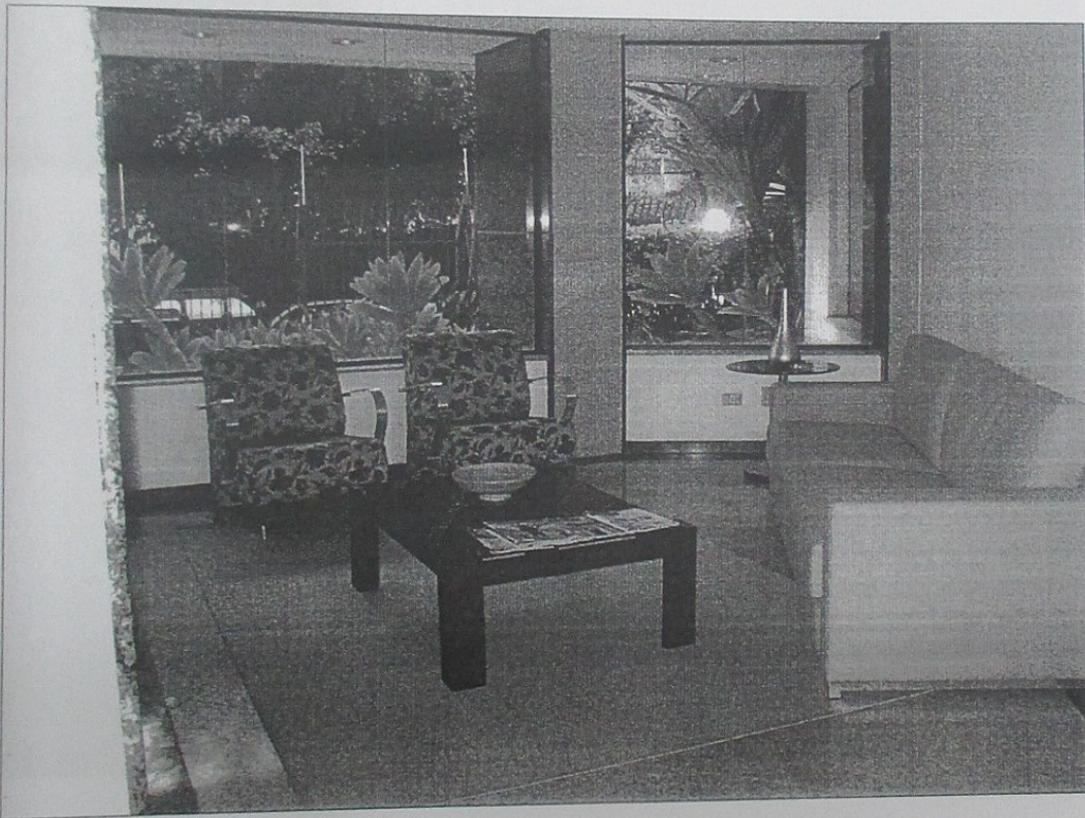
O hall social conta com salas de espera, onde o piso é revestido com placas de pedra natural, as paredes pintadas sobre massa corrida com detalhes em pedra natural, e o teto com rebaixo em gesso e luminárias de embutir.

A sala de espera.

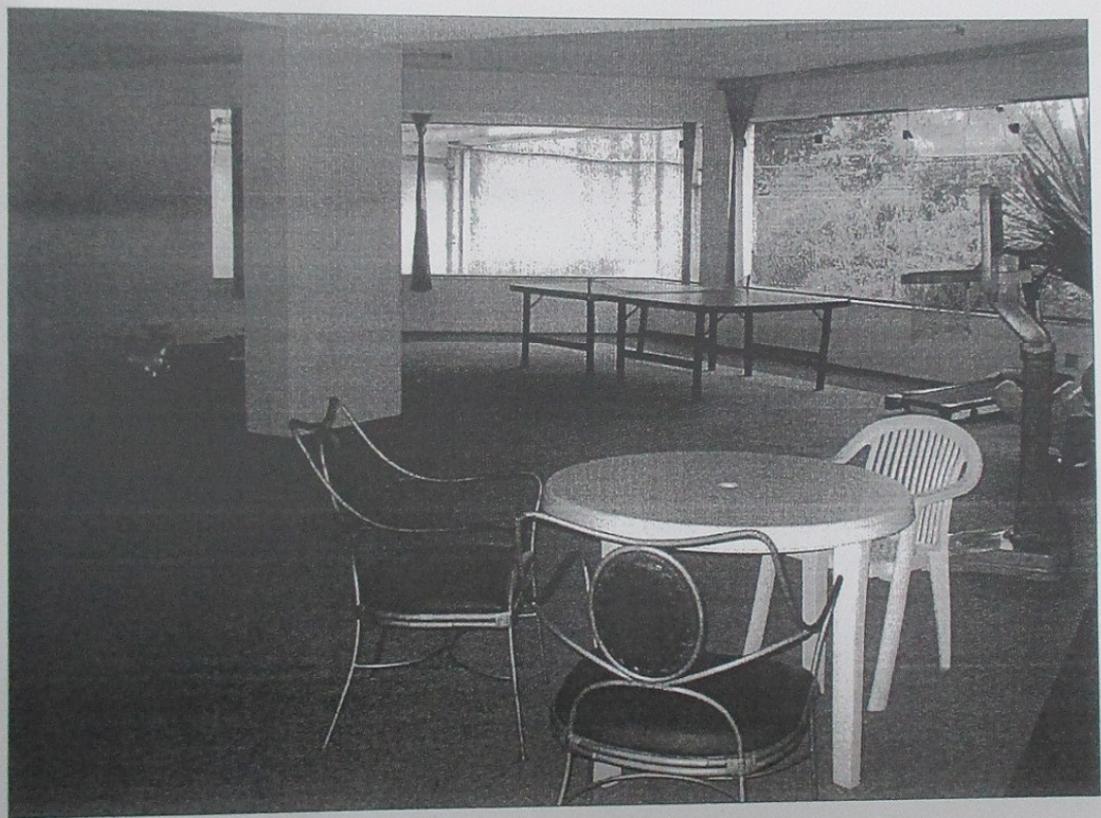
Ao lado do hall social está o salão de jogos, onde o piso é revestido com carpete, as paredes e o teto pintados sobre massa corrida.

O salão de jogos.

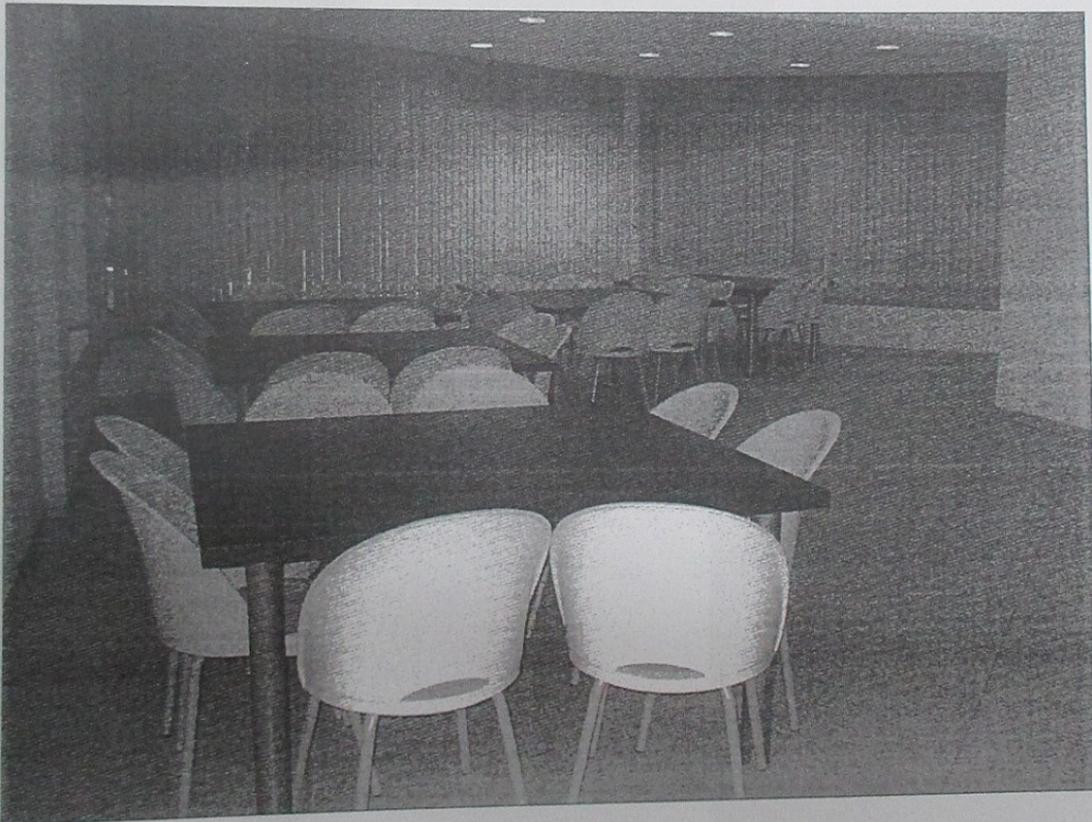
Também pelo hall social temos acesso ao salão de festas, onde o piso é revestido com cerâmica, as paredes pintadas sobre massa corrida e o teto com rebaixo em gesso e luminárias de embutir.

O salão de festas.

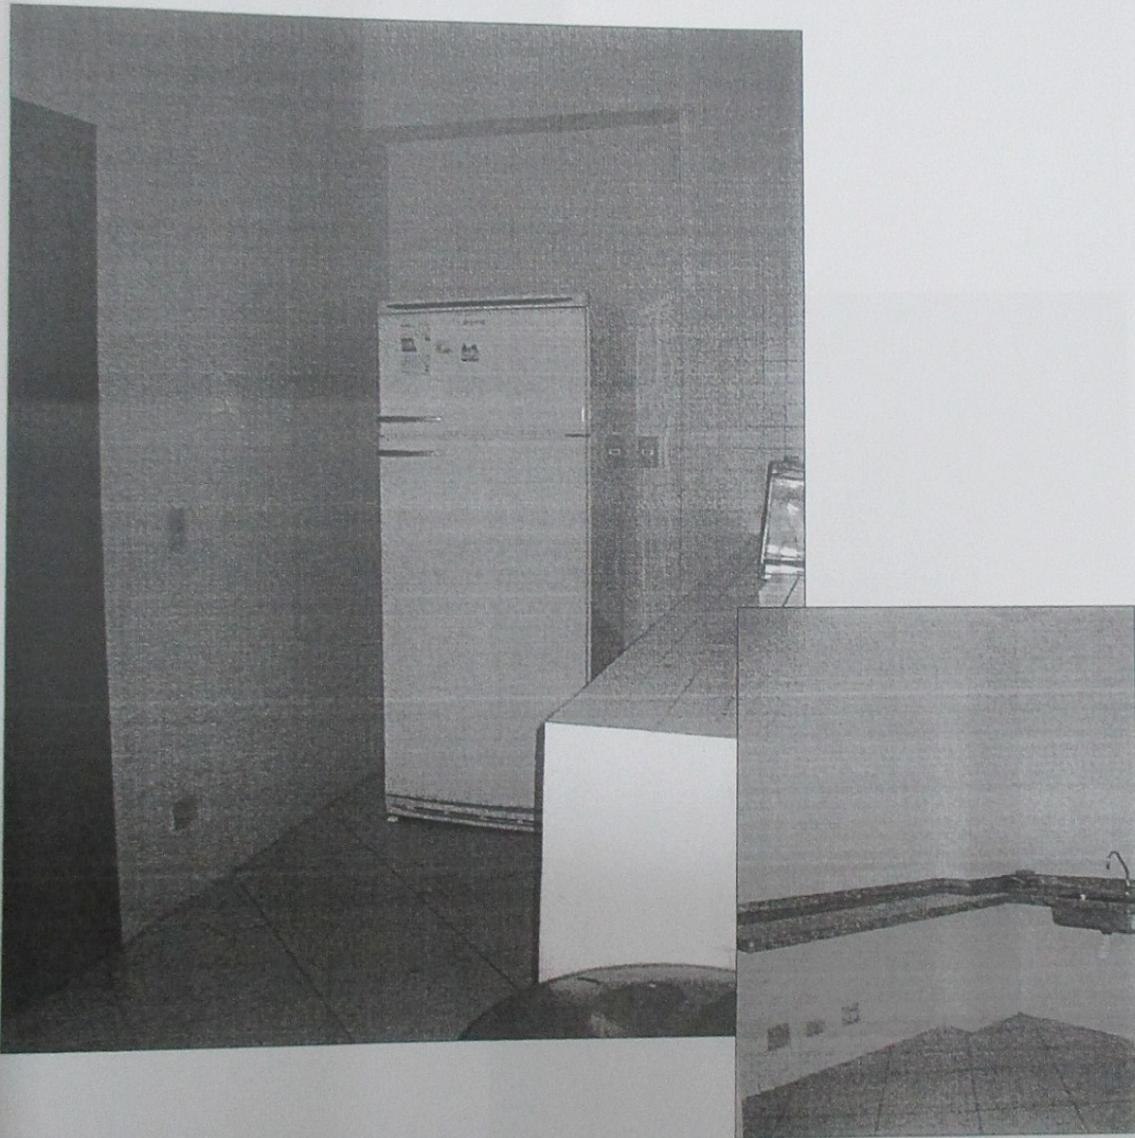
A cozinha do salão de festas tem o piso revestido com cerâmica, as paredes azulejadas e o teto pintado sobre massa corrida.

As instalações elétricas e hidráulicas estão em bom estado de funcionamento.

A cozinha do salão de festas.

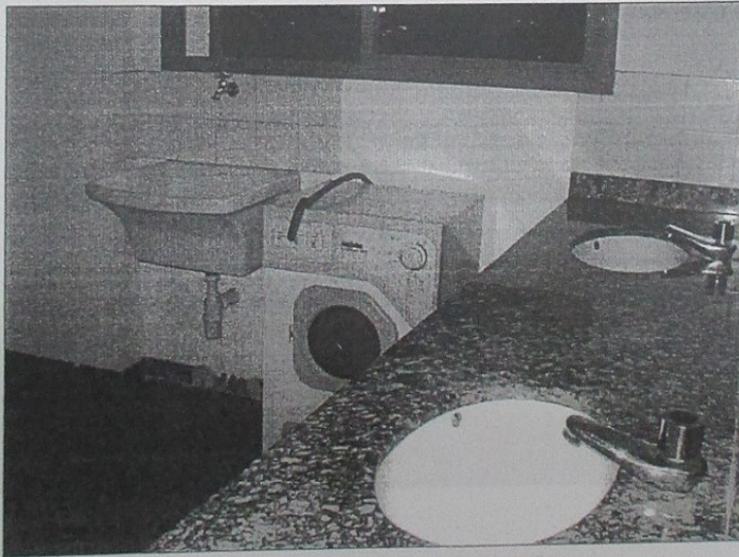
No subsolo do Edifício Gabriela Residence existem quartos, vestiários e banheiros para as empregadas domésticas.

As dependências para empregadas domésticas.

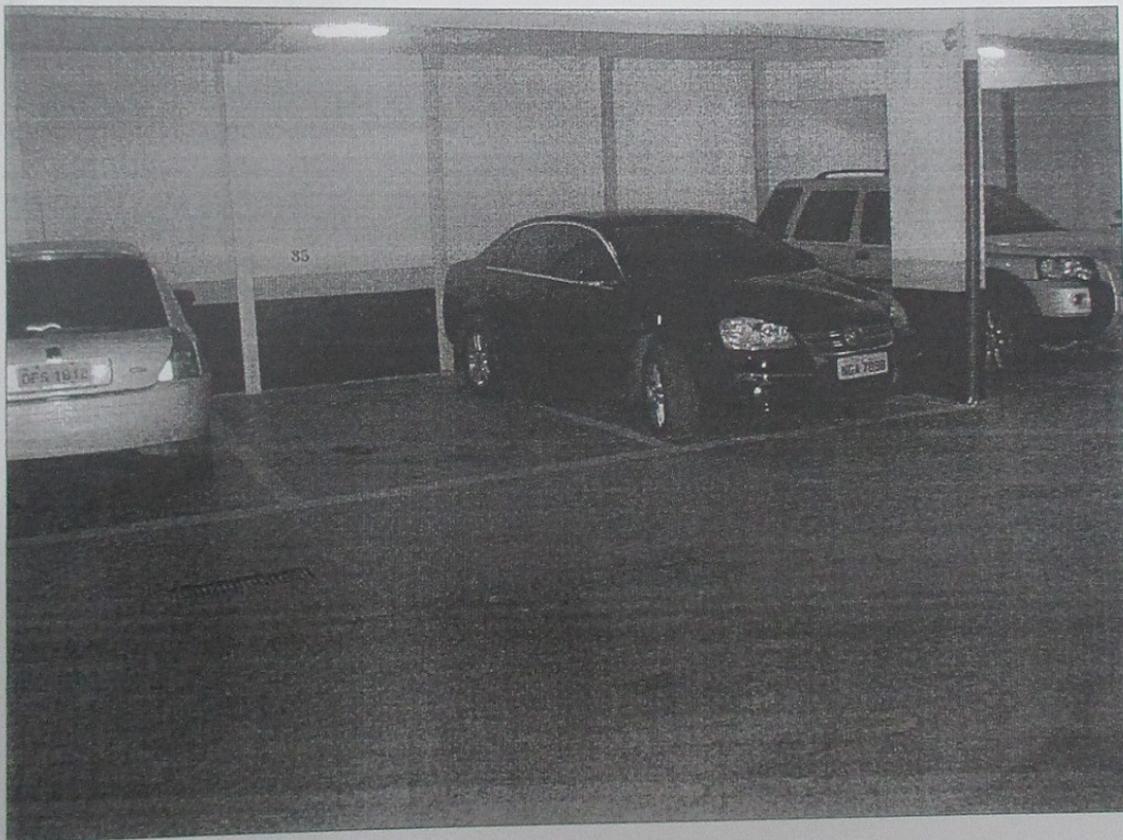
A garagem nos fundos do pavimento térreo do prédio tem o piso revestido com concreto, com faixas pintadas no chão delimitando cada vaga, e as paredes pintadas sobre massa grossa.

O estacionamento no edifício.

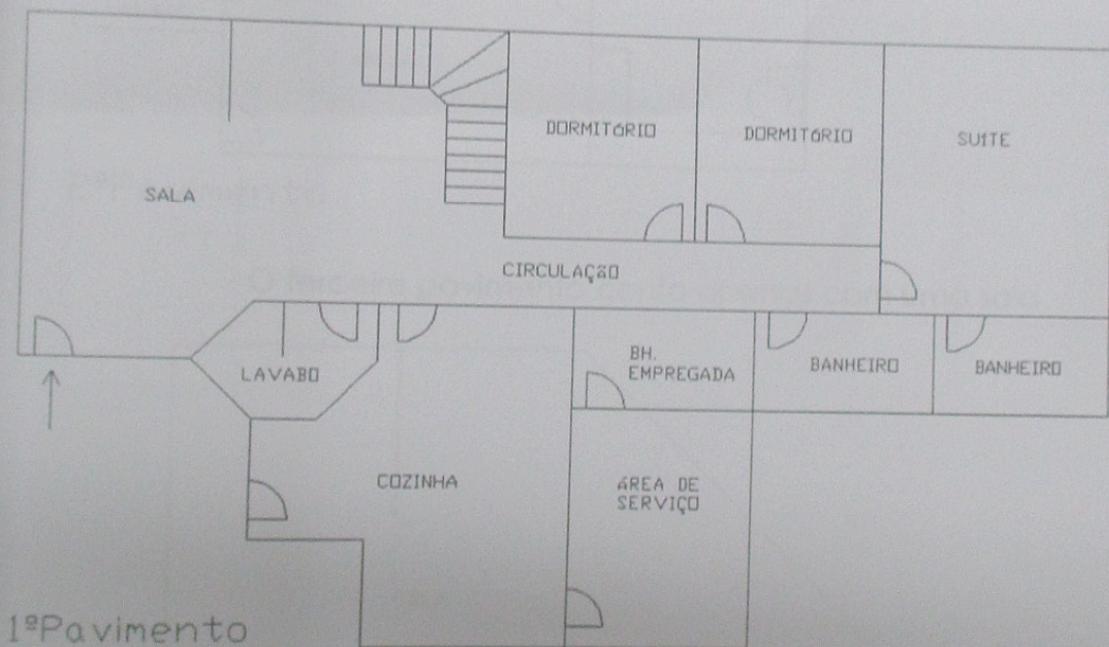
Croqui do apartamento 81 (sem escala).

Trata-se de um apartamento triplex com: sala, três dormitórios, sendo um tipo suíte com banheiro privativo, banheiro social, lavabo, cozinha, área de serviço com banheiro para empregada doméstica. Com área útil de 383,68 m² e área comum com 279,00m².

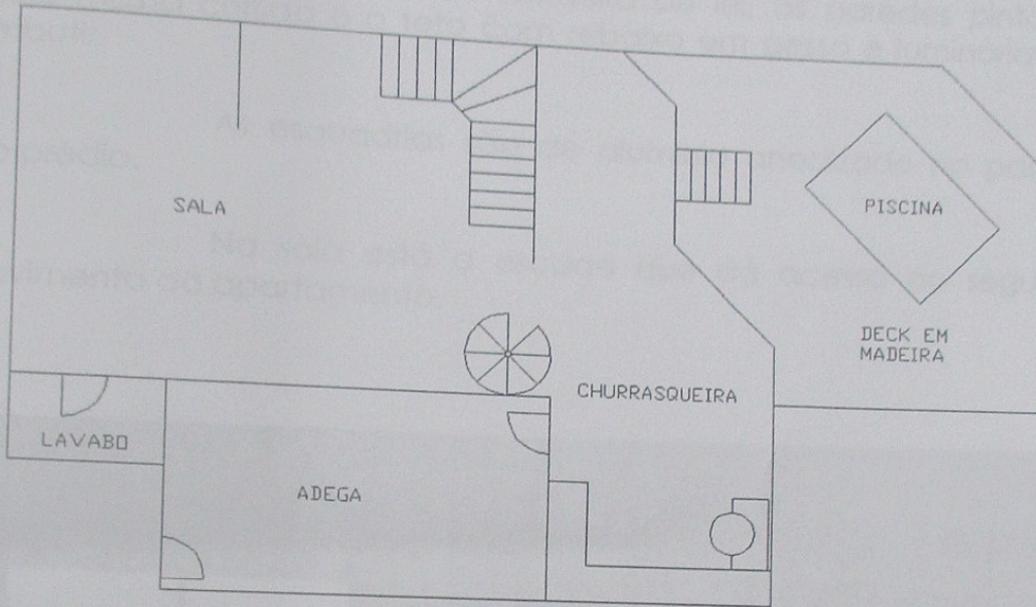
2º Pavimento

No segundo pavimento há uma sala com lavabo, churrasqueira, piscina e adega.

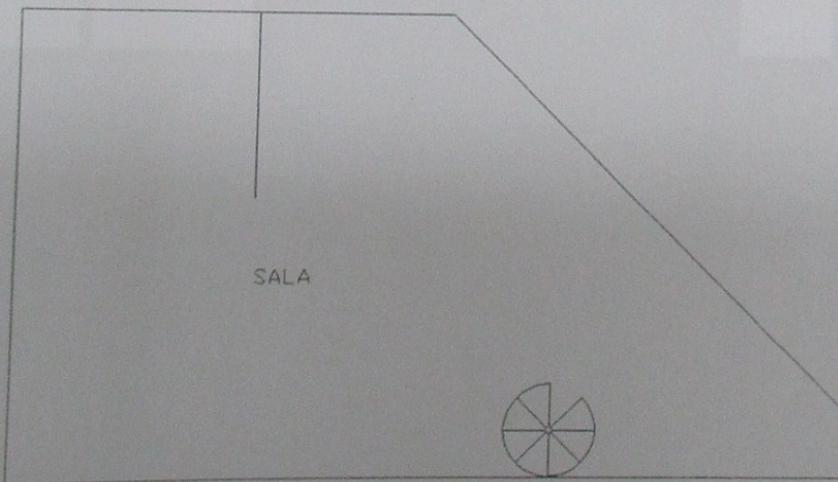
3º Pavimento

O terceiro pavimento conta apenas com uma sala.

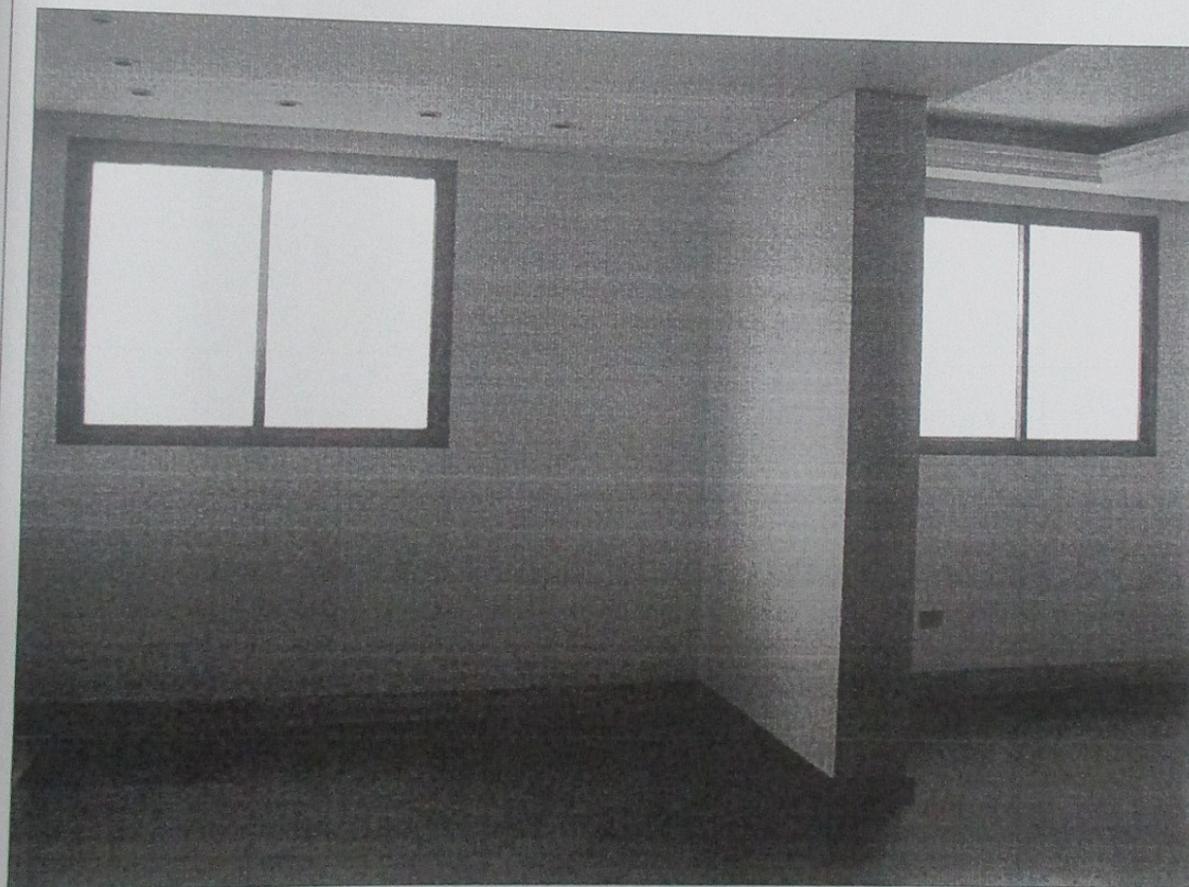
Junto à porta de entrada social está a sala, onde o piso é revestido com assoalho de madeira de lei, as paredes pintadas sobre massa corrida e o teto com rebaixo em gesso e luminárias de embutir.

As esquadrias são de alumínio anodizado no padrão do prédio.

Na sala está a escada que dá acesso ao segundo pavimento do apartamento.

A sala.

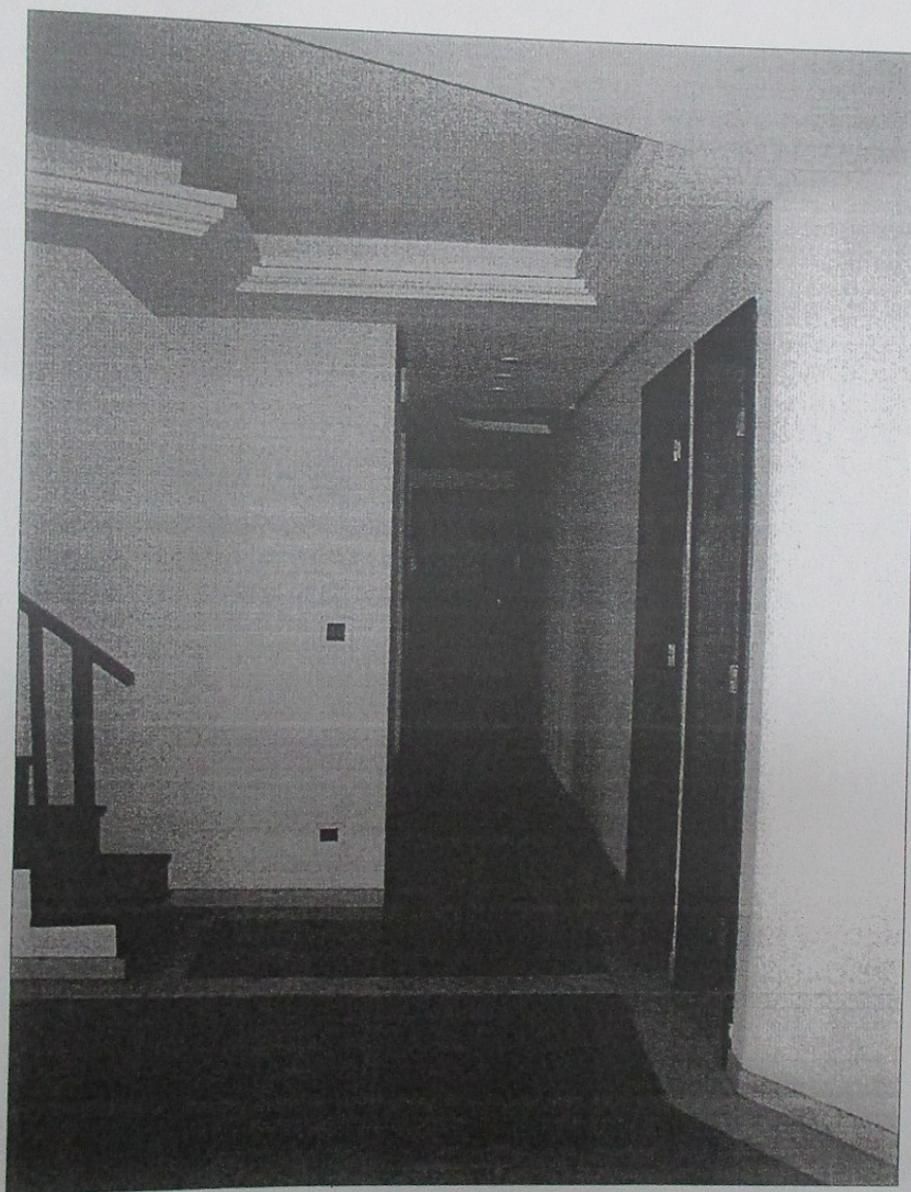
Ao lado da sala está o corredor que dá acesso ao lavabo, à cozinha e à ala íntima do apartamento.

O corredor tem o piso revestido com assoalho de madeira de lei, com detalhes em pedra natural, as paredes pintadas sobre massa corrida e o teto com rebaixo em gesso e luminárias de embutir.

O corredor.

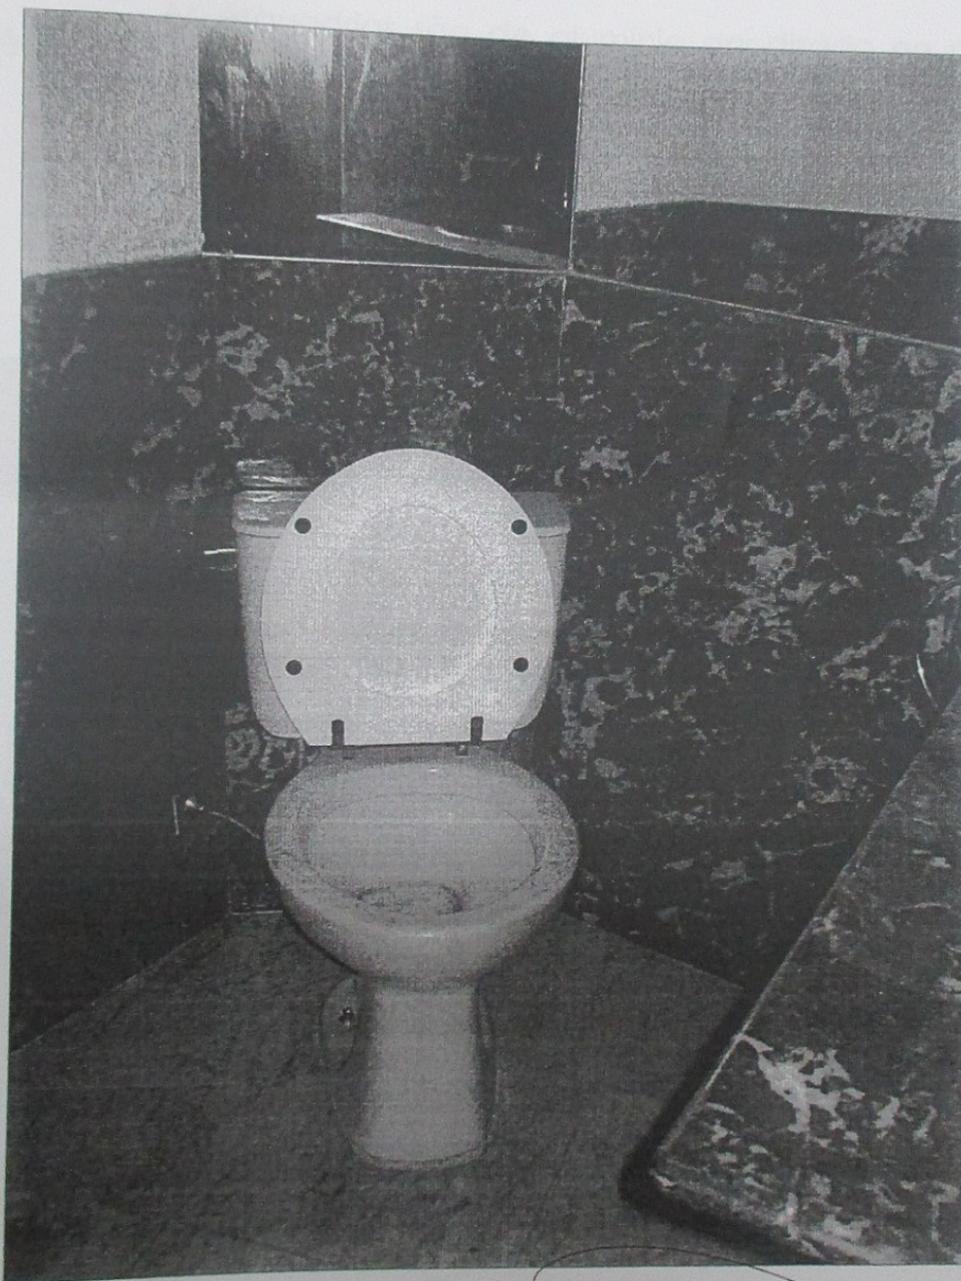
A primeira porta do corredor dá acesso ao lavabo, onde o piso é revestido com placas de pedra natural, as paredes revestidas até a metade com pedra natural e o restante pintado sobre massa grossa.

O lavabo.

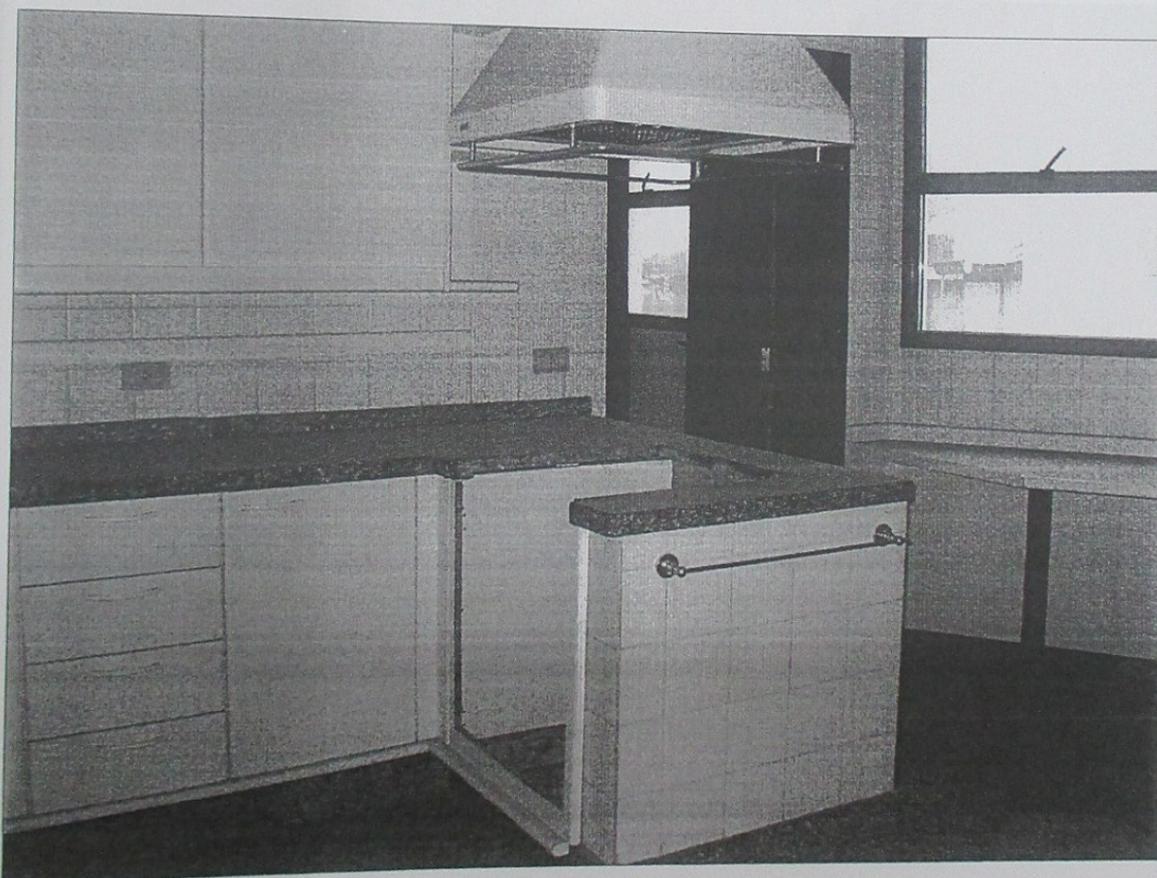
Ao lado do lavabo está a cozinha, onde o piso é revestido com placa de pedra natural, as paredes azulejadas e o teto pintado sobre massa corrida.

As esquadrias são de alumínio anodizado no padrão do prédio.

A cozinha.

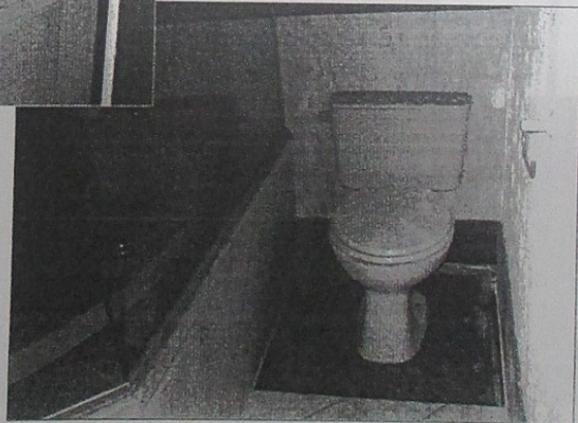
O banheiro da suíte tem o piso revestido com placas de pedra natural, as paredes pintadas sobre massa grossa com detalhes em pedra natural e o teto com rebaixo em gesso com luminárias de embutir.

O banheiro da suíte.

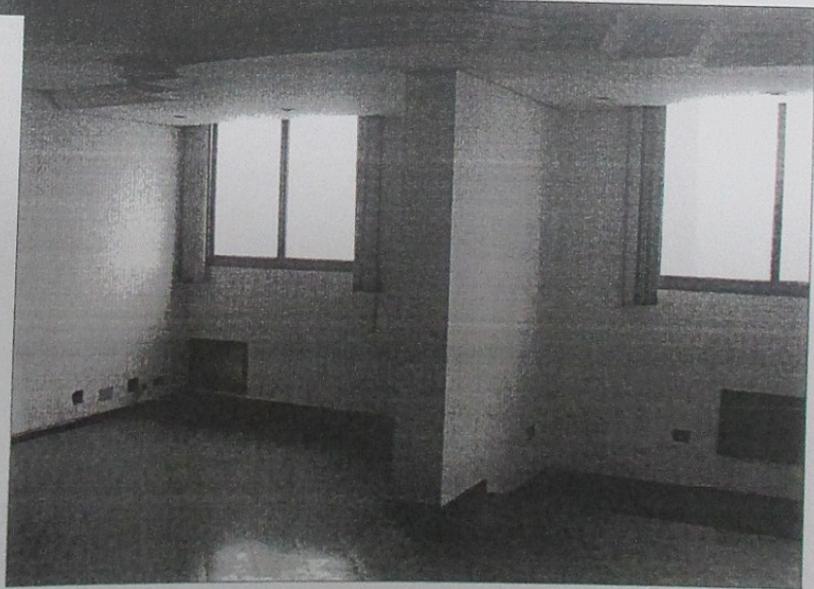
Pela escada localizada na sala, temos acesso ao segundo pavimento, onde o piso é revestido com assoalho de madeira de lei, as paredes pintadas sobre massa corrida e o teto com rebaixo em gesso e luminárias de embutir.

A sala no segundo pavimento.

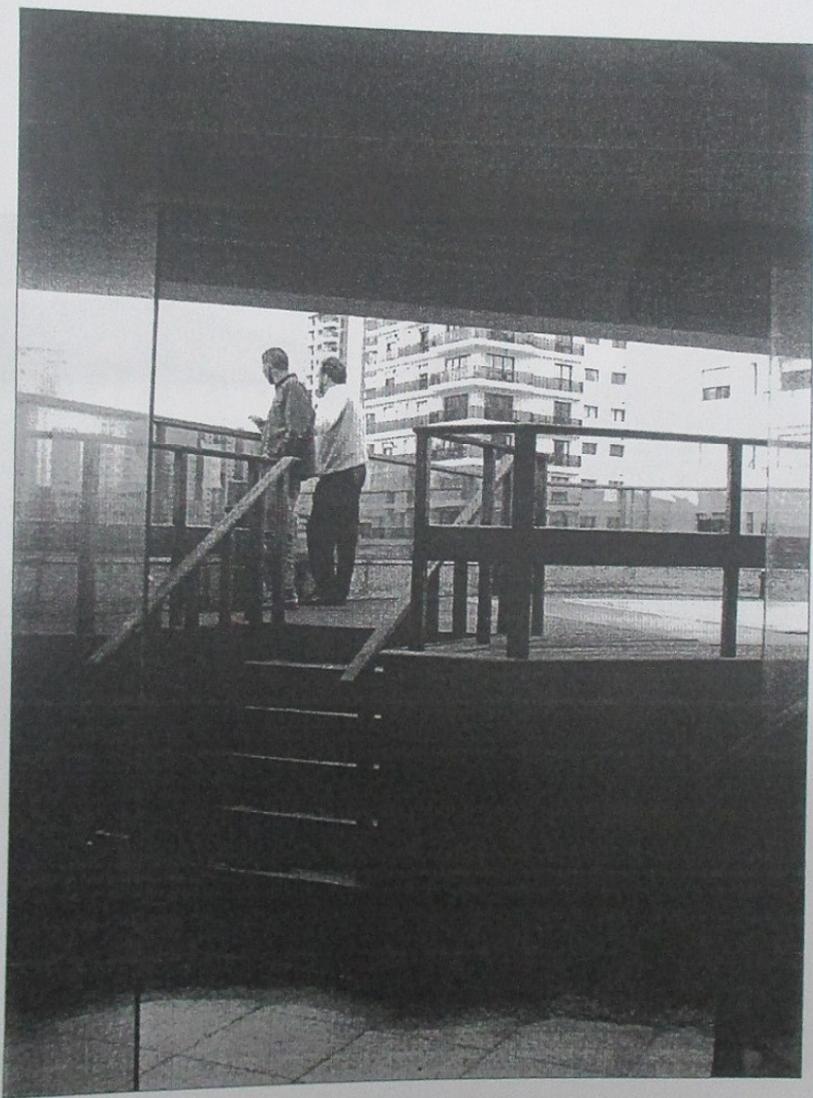
Da sala do segundo pavimento temos acesso à área externa da cobertura, onde está deck com a piscina, a churrasqueira e a adega.

O acesso à parte externa da cobertura.

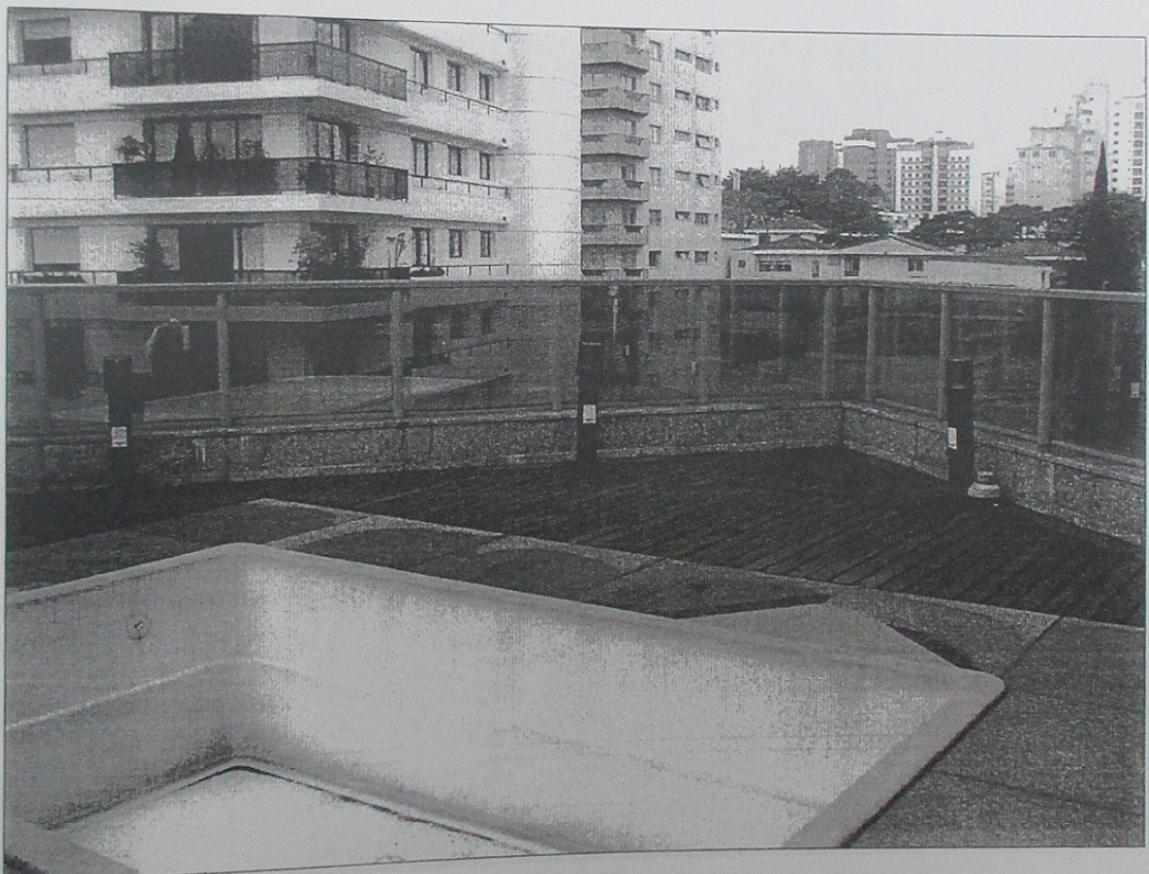
A piscina é de fibra de vidro e o entorno é revestido com placas de pedra natural.

O guarda-corpo do deck tem a estrutura de metal pintado com pele de vidro.

A piscina.

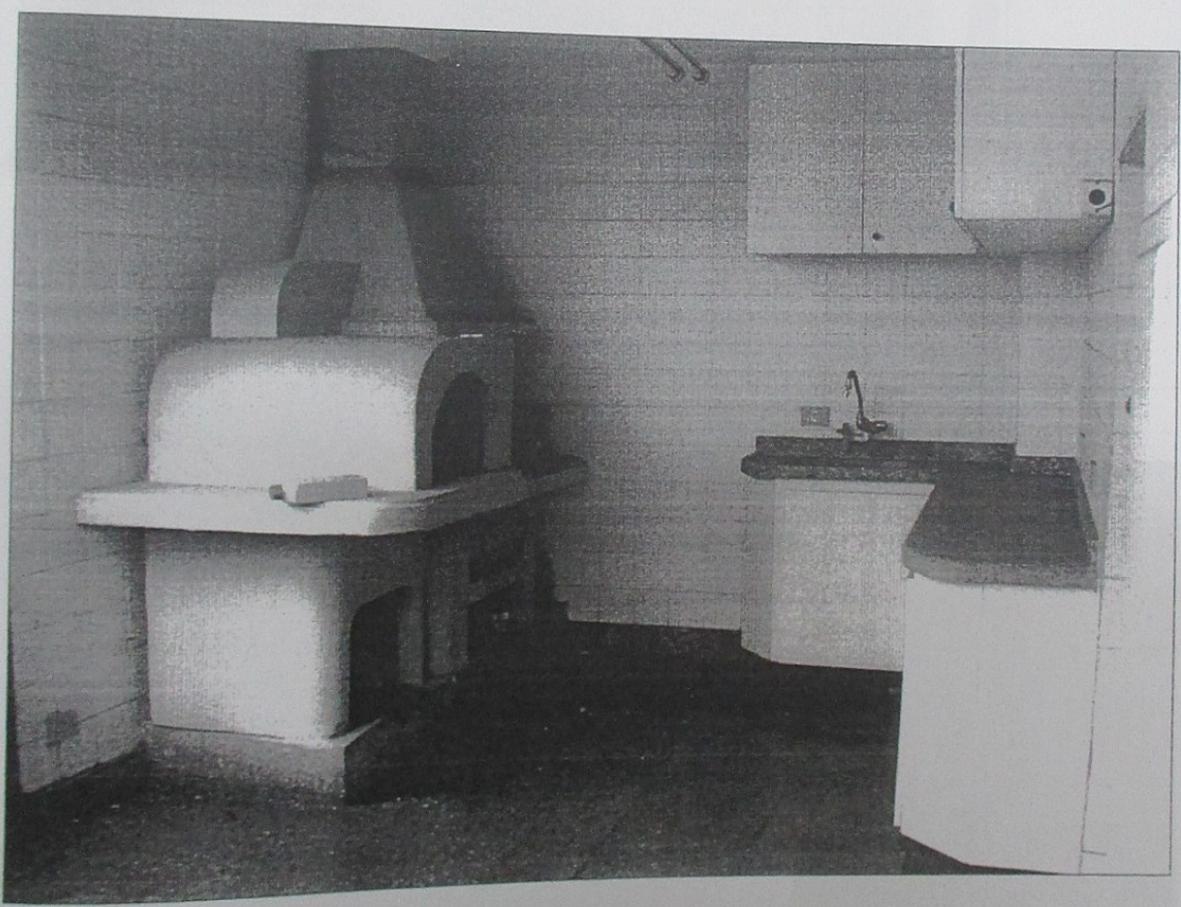
Ao lado da piscina está a churrasqueira, onde o piso é revestido com placas de pedra natural, as paredes azulejadas e o teto pintado sobre massa corrida.

A churrasqueira é de concreto armado revestida com argamassa pintada. A pia tem o gabinete em madeira e a bancada em pedra natural.

A churrasqueira.

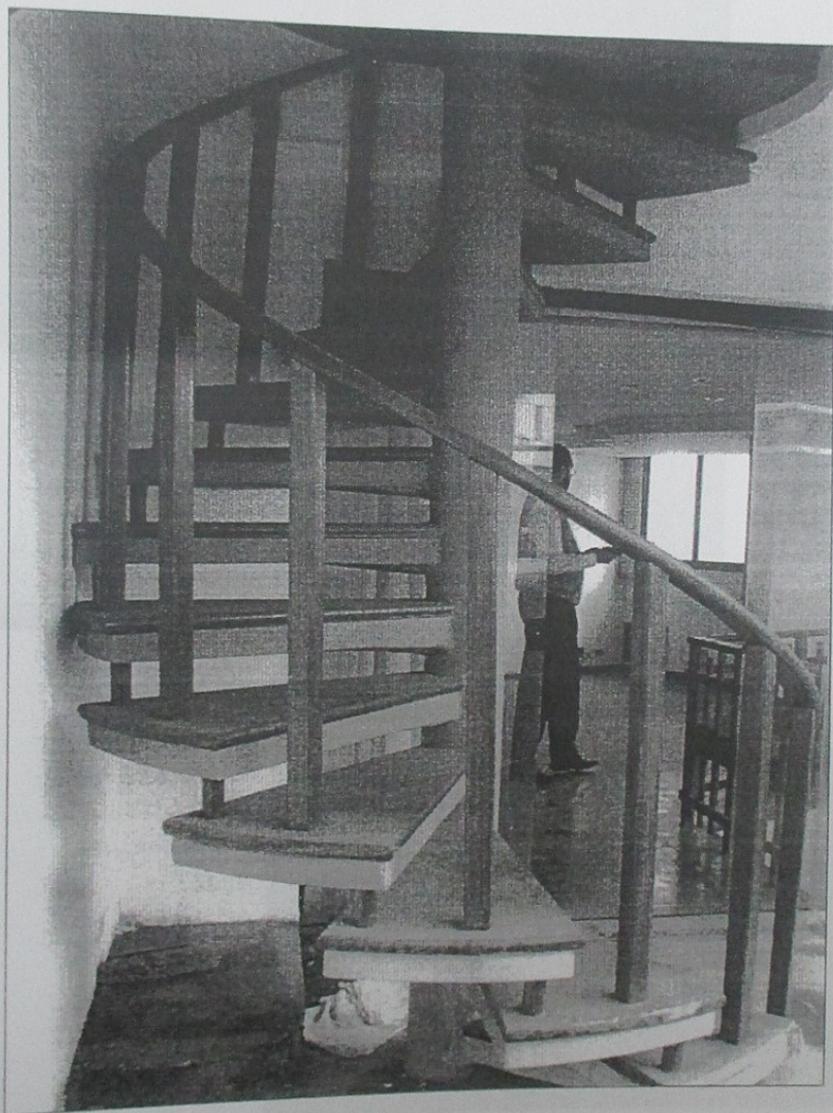
Através da escada do tipo caracol que está na parte externa da cobertura do apartamento temos acesso ao terceiro pavimento.

A escada do tipo caracol.
