EXMO. SR. DR. JUIZ DE DIREITO DA 2ª VARA CÍVEL DE MOGI DAS CRUZES
Proc. nº. 1015840-61.2016.8.26.0361 – 2º Ofício Cível de Mogi das Cruzes

PAULO HENRIQUES CARDEIRA,
engenheiro civil, CREA nº 0682570567/D-SP, perito nomeado nos autos da CARTA
PRECATÓRIA (AÇÃO DE EXECUÇÃO DE TÍTULO EXTRAJUDICIAL) movida por BANCO
BRADESCO S/A contra JMC COMÉRCIO DE ESCOVAS E PENTES LTDA e O., tendo
procedido as diligências e estudos que se fizeram necessários ao cabal cumprimento da
honrosa tarefa que lhe foi confiada, vem, mui respeitosamente, apresentar as conclusões a
que chegou por intermédio do presente

L A U D O

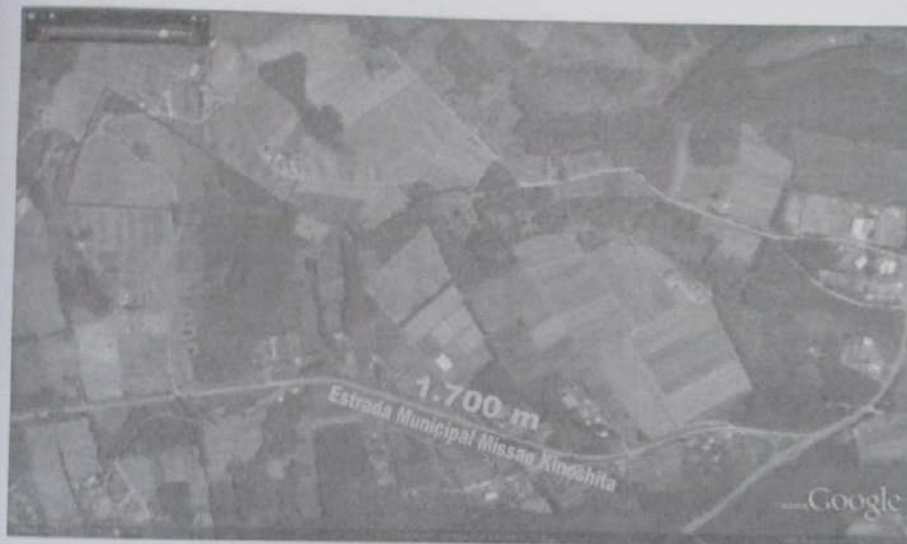
- II.2 - Segue uma fotografia aérea do imóvel objeto da avaliação (perímetro grafado em cor vermelha) e de suas redondezas, a fim de melhor identificar seu formato e localização:

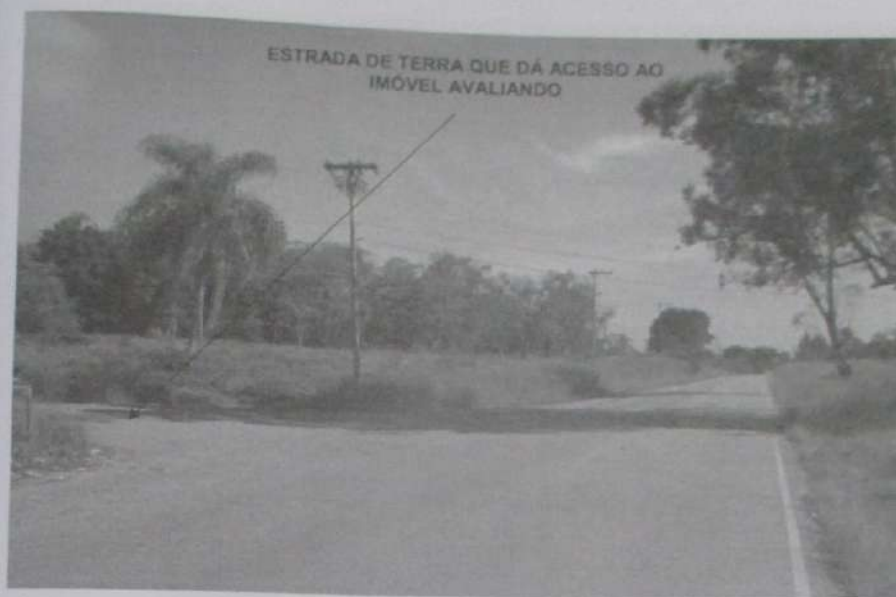
Foto 01: vista da Estrada Municipal Missao Kinoshita (antiga Estrada de Furnas). Esse local dista cerca de 1700m do cruzamento da Estrada Municipal Missao Kinoshita com a Rodovia Engenheiro Cândido do Rego Chaves (SP-39). Observa-se no lado esquerdo a estrada de terra que dá acesso ao imóvel avaliando, o qual dista cerca de 500m do local mostrado nesta foto.

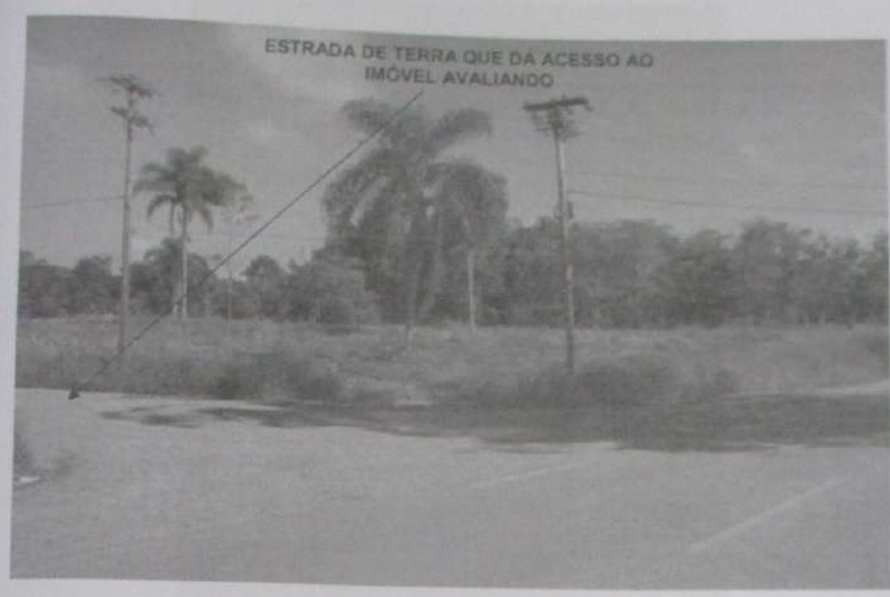
Foto 02: outra vista da Estrada Municipal Missao Kinoshita (antiga Estrada de Furnas), no local de onde parte uma estrada de terra que dá acesso ao imóvel avaliando, o qual dista cerca de 500m do local mostrado nesta foto. Observa-se que há rede de distribuição de energia elétrica e telefonia seguindo pela mencionada estrada de terra.

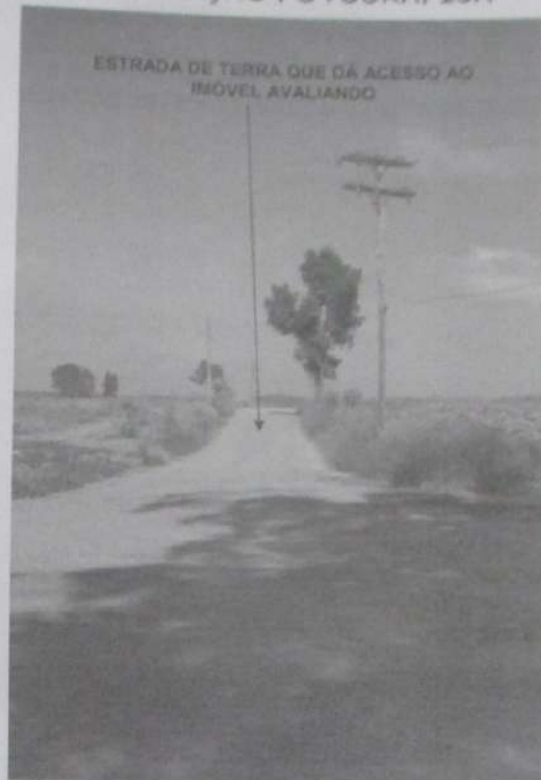
Foto 03: vista, a partir da Estrada Municipal Missao Kinoshita (antiga Estrada de Furnas), da estrada de terra que dá acesso ao imóvel avaliando, o qual dista cerca de 500m do local mostrado nesta foto. Observa-se que há rede de distribuição de energia elétrica e telefonia seguindo pela mencionada estrada de terra. Também se observa que o estado geral de conservação dessa estrada de terra é bom, permitindo a passagem de carros e caminhões que transportam a produção rural praticada na região.

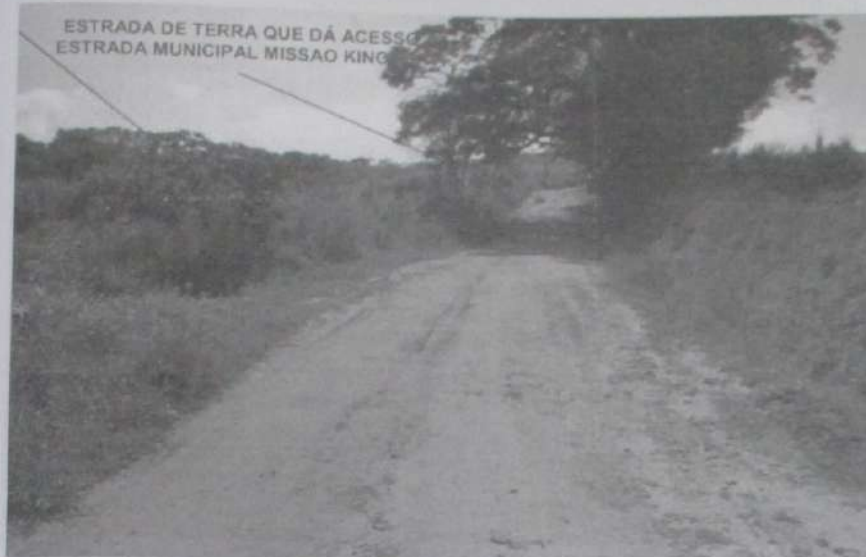
Foto 04: vista da estrada de terra interliga o imóvel avaliando (já visto nesta foto) à Estrada Municipal Missao Kinoshita (antiga Estrada de Furnas). O imóvel avaliando dista cerca de 500m da Estrada Municipal Missao Kinoshita. Nessa estrada de terra há rede de distribuição de energia elétrica e telefonia. Observa-se que o estado geral de conservação dessa estrada de terra é bom, permitindo a passagem de carros e caminhões que transportam a produção rural praticada na região.

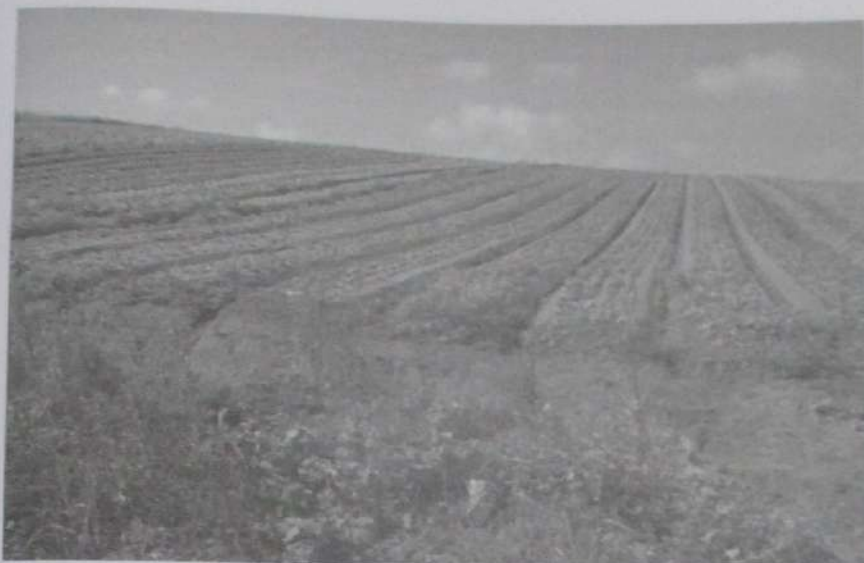
Foto 06: vista do imóvel avaliando, observando-se que há trechos que estão sendo utilizados para plantação por terceiros. A área segue em aclive e depois em declive em direção a um córrego que serve de divisa.

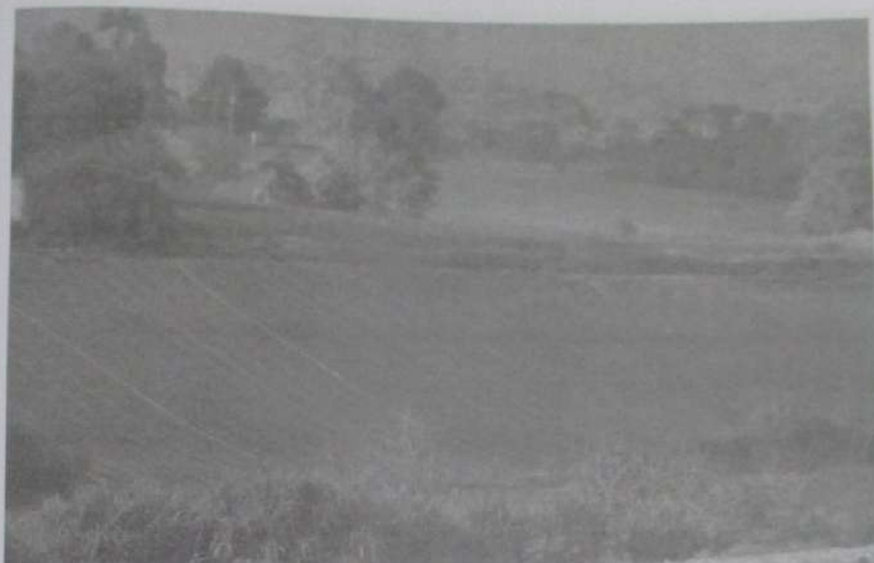
Foto 09: outra vista do imóvel avaliando, observando-se que em maior detalhe a parte que está sendo preparada para plantação.

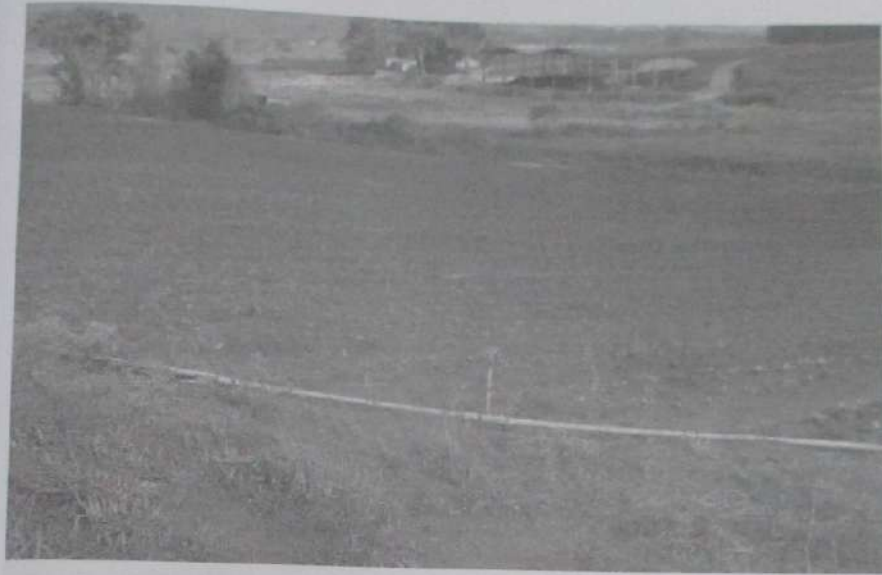
Foto 10: outra vista do imóvel avaliando, observando-se que em maior detalhe a parte que está sendo preparada para plantação (foto em sentido oposto em relação à foto anterior).

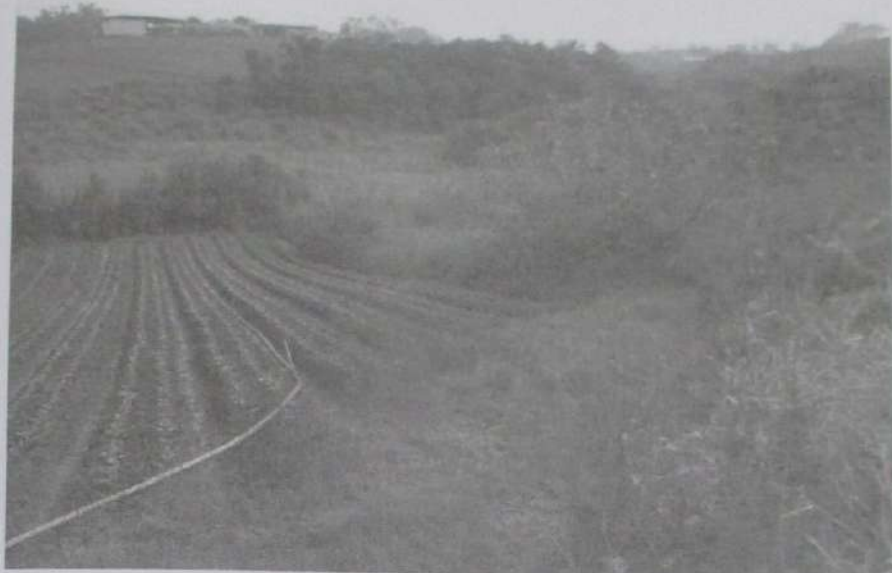
Foto 12: outra vista do imóvel avaliando, observando-se a área que fica ao lado da área mostrada na foto anterior. Observa-se que essa parte recebeu plantação recente. O imóvel avaliando segue em direção ao local onde aparece a mata (ao fundo da foto).

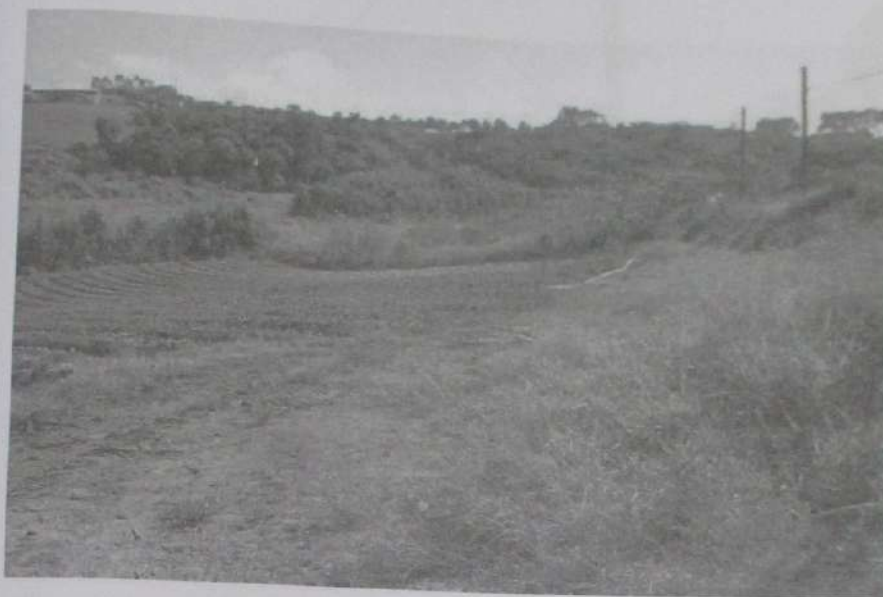
Foto 13: vista mais ampla do imóvel avaliando, observando-se em primeiro plano a área já plantada (mostrada na foto anterior) e ao fundo a parte do imóvel avaliando que está recoberta por mata nativa.

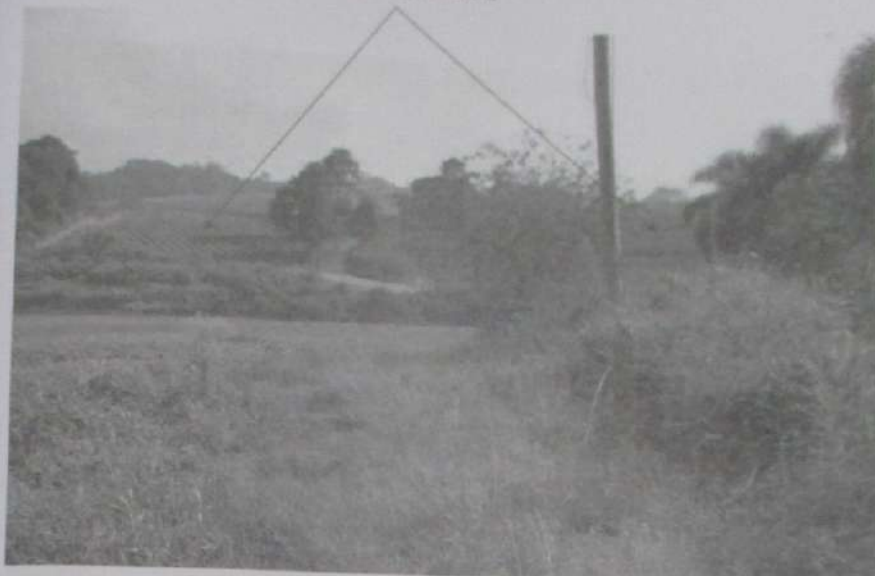
Foto 14: outra vista do imóvel avaliando (mais ao fundo), observando-se que há trechos que estão sendo utilizados para plantação por terceiros.

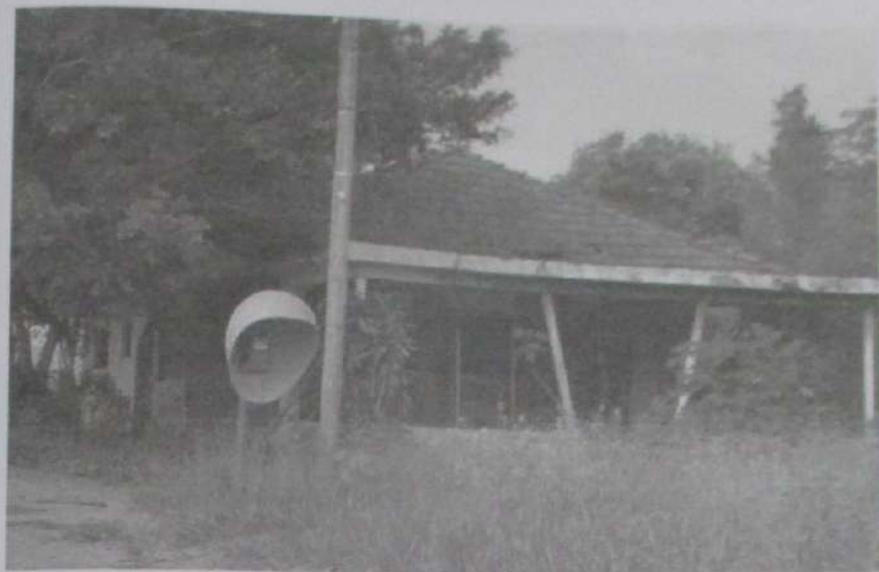
Foto 15: vista da construção residencial existente no interior do imóvel avaliando. Tal construção foi depredada e não tem valor comercial. Observa-se um "orelhão" ao lado da casa, evidenciando a existência de rede de telefonia disponível ao imóvel avaliando. Tal casa fica ao lado da estrada de terra que se interliga à Estrada Municipal Missao Kinoshita (antiga Estrada de Furnas).

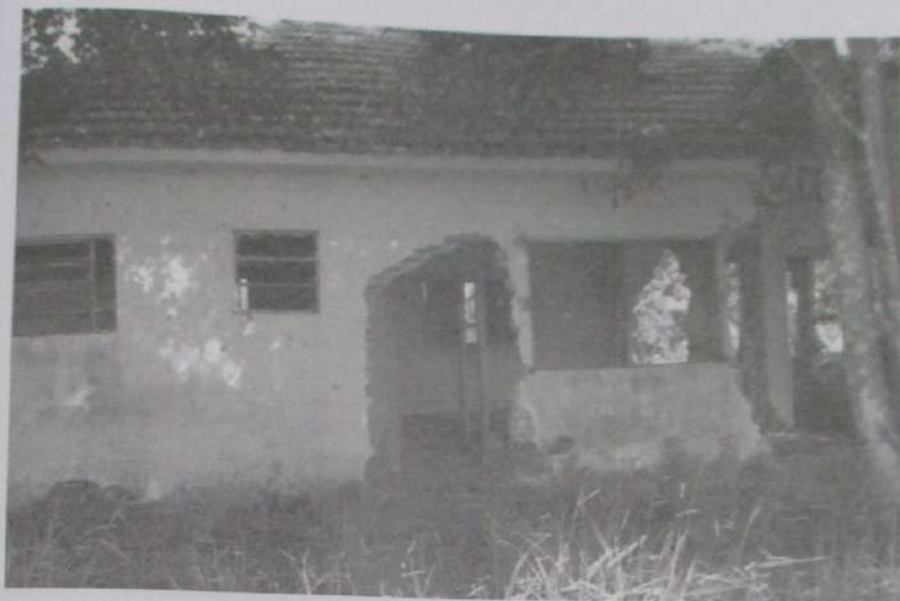
Foto 16: outra vista da construção residencial existente no interior do imóvel avaliando. Conforme se observa nesta foto, tal construção foi depredada e não tem valor comercial. Tal casa fica ao lado da estrada de terra que se interliga à Estrada Municipal Missao Kinoshita (antiga Estrada de Furnas).

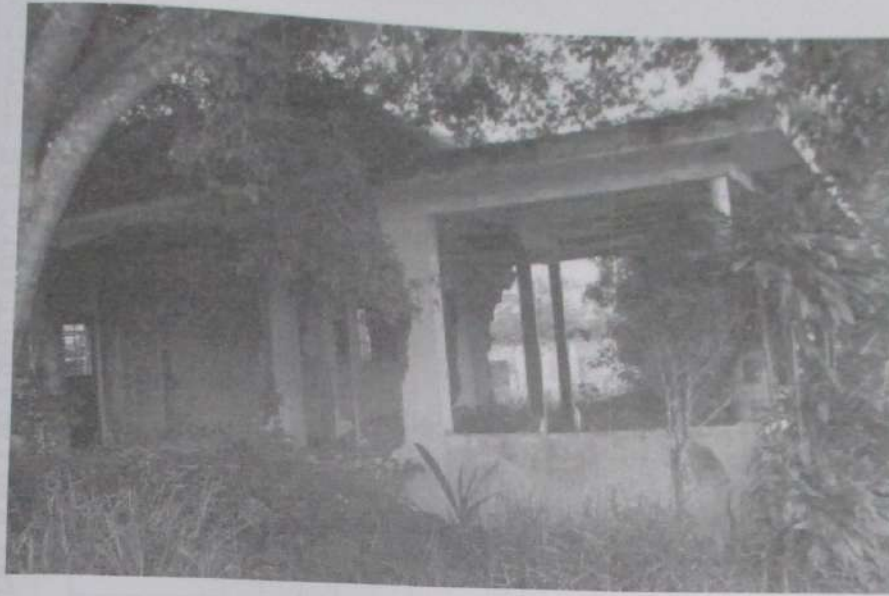
Foto 17: outra vista da construção residencial existente no interior do imóvel avaliando. Conforme se observa nesta foto, tal construção foi depredada e não tem valor comercial. Tal casa fica ao lado da estrada de terra que se interliga à Estrada Municipal Missao Kinoshita (antiga Estrada de Furnas).
