EXCELENTÍSSIMO SENHOR DOUTOR JUIZ DE DIREITO DA 21ª
VARA CÍVEL DA CAPITAL - SÃO PAULO

AUTOS DE Nº 0197312-29.2010.8.26.0100

O objetivo do presente Laudo é a avaliação dos bens constantes nos AUTOS DA AÇÃO DE PROCEDIMENTO COMUM, requerida pelo DIRCE MELESKI, em face de BANCO ITAÚ S/A, autos de nº 0197312-29.2010.8.26.0100, em curso na 21ª Vara Cível da Capital - São Paulo, conforme segue:

1 - Apartamento de nº 51, localizado no 5º andar do "EDIFÍCIO GISELE", integrante do "CONDOMÍNIO JARDIM ADELE ZARZUR", situado na Avenida Brigadeiro Luís Antônio nº 1.930, no 17º Subdistrito - Bela Vista, nesta Capital;

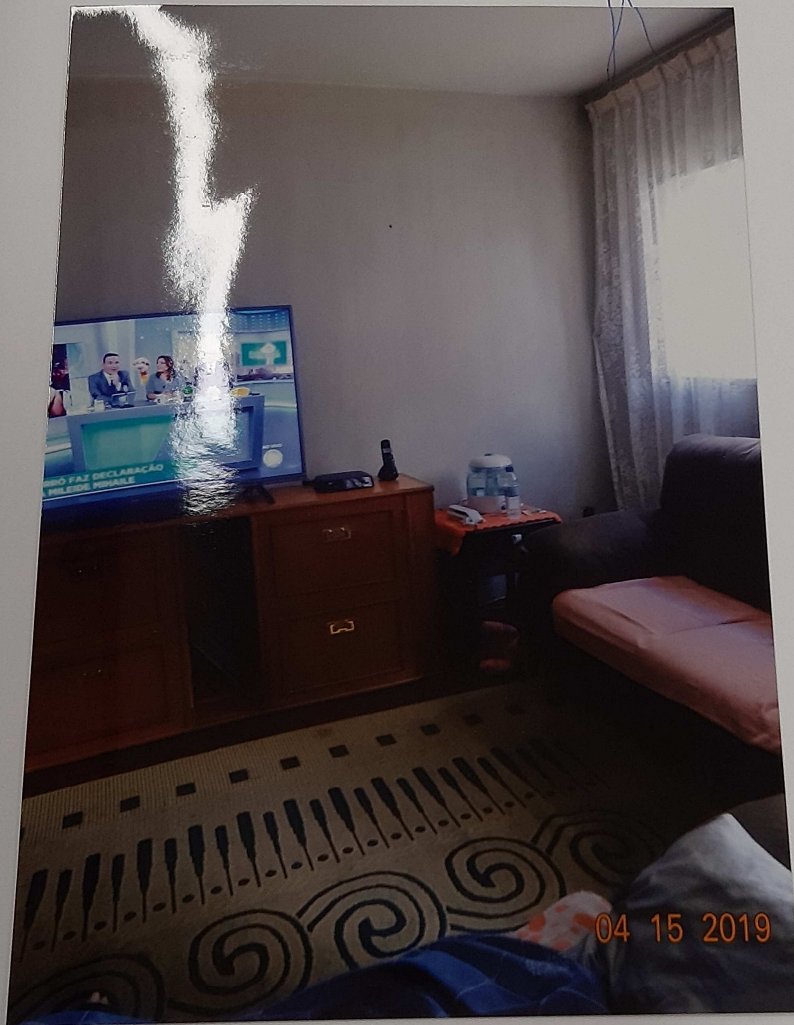
FOTO DE Nº 02

VISTA DA SALA DE ESTAR/JANTAR.

PISO ===== revestido com tacos de madeira.
PAREDES ===== pintura látex sobre massa corrida.
TETO ===== laje revestida com massa corrida e pintura látex.
JANELAS ===== vitrô de ferro pintado, com vidros.
PORTA ===== de madeira pintada.

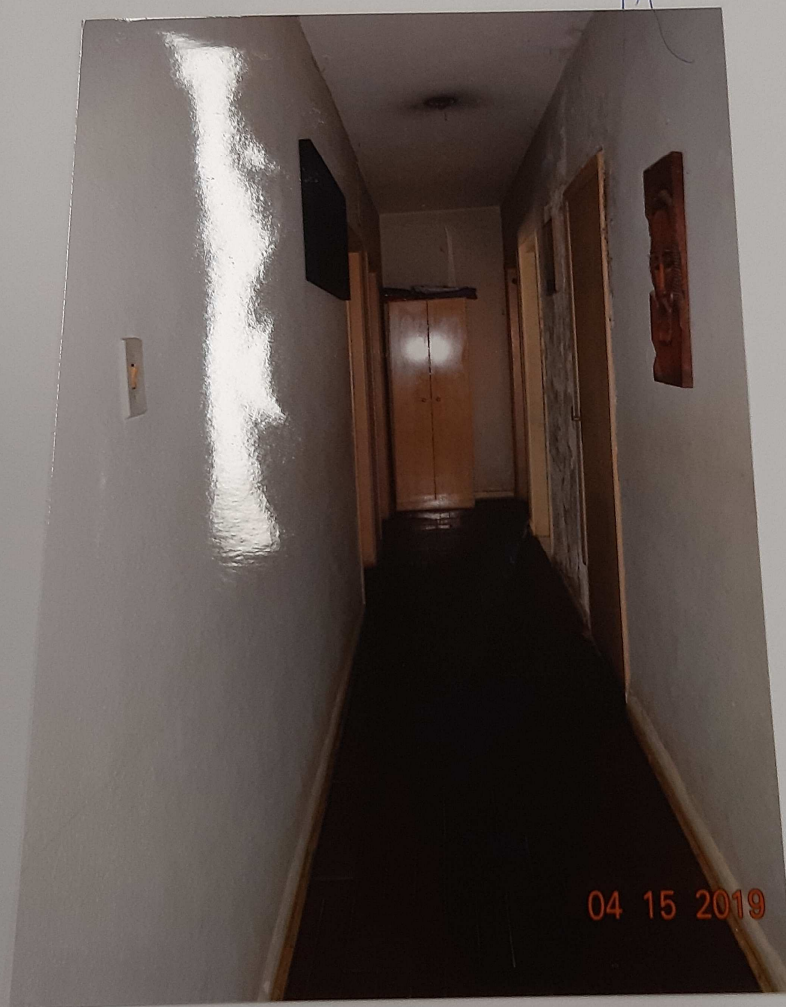
FOTO DE Nº 04

*VISTA DO CORREDOR INTERNO DE CIRCULAÇÃO, QUE DA
ACESSO AOS DORMITÓRIOS.*

PISO ===== revestido com tacos de madeira.
PAREDES ===== pintura látex sobre massa corrida.
TETO ===== laje revestida com massa corrida e pintura látex.

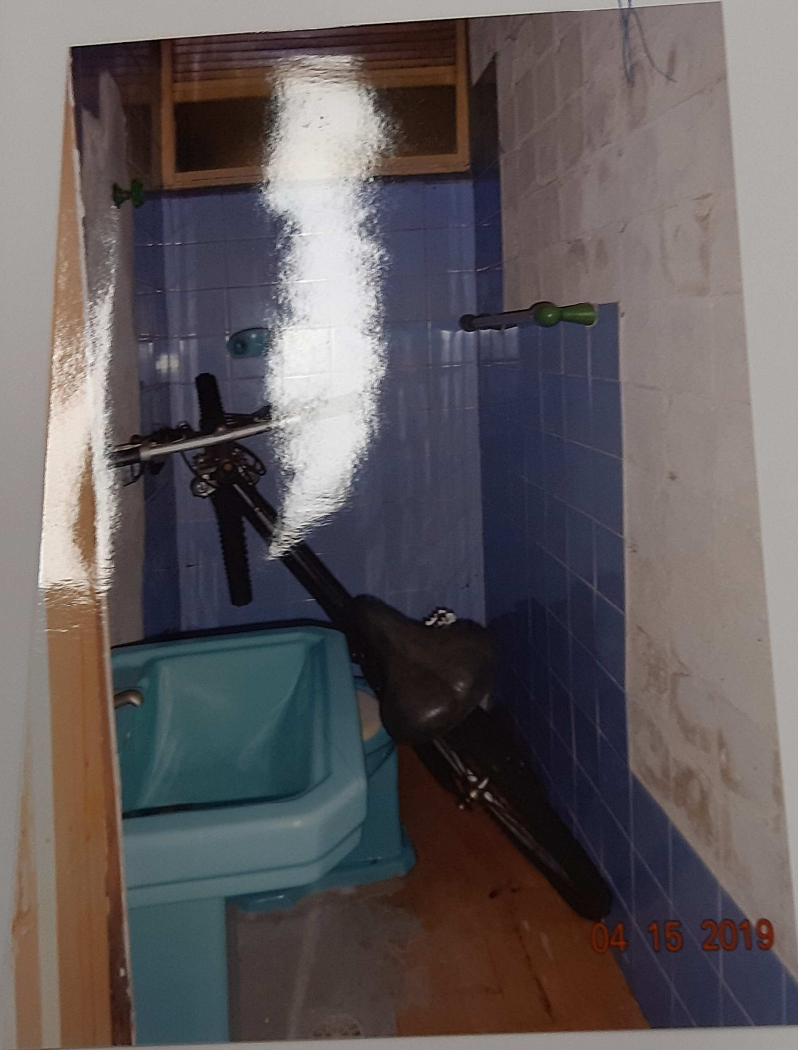
FOTO DE Nº 06

VISTA DO LAVABO.

PISO ===== revestido com paviflex.
PAREDES ===== revestidas com azulejos até o teto.
TETO ===== laje revestida com gesso e pintura látex.
JANELA ===== vitrô de alumínio, com vidros.
PORTA ===== de madeira pintada.

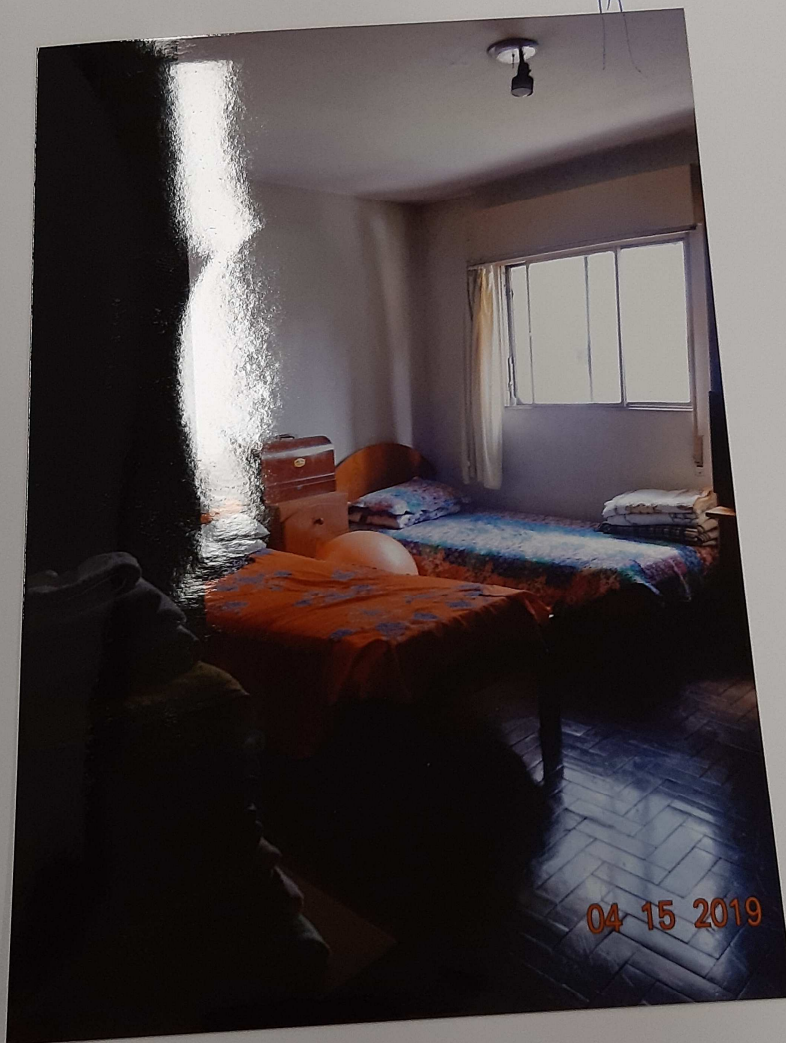
FOTO DE Nº 07

VISTA DO DORMITÓRIO I.

PISO ===== revestido com tacos de madeira.
PAREDES ===== pintura látex sobre massa corrida.
TETO ===== laje revestida com massa corrida e pintura látex.
JANELA ===== persiana de alumínio, com vidros.
PORTA ===== de madeira pintada.

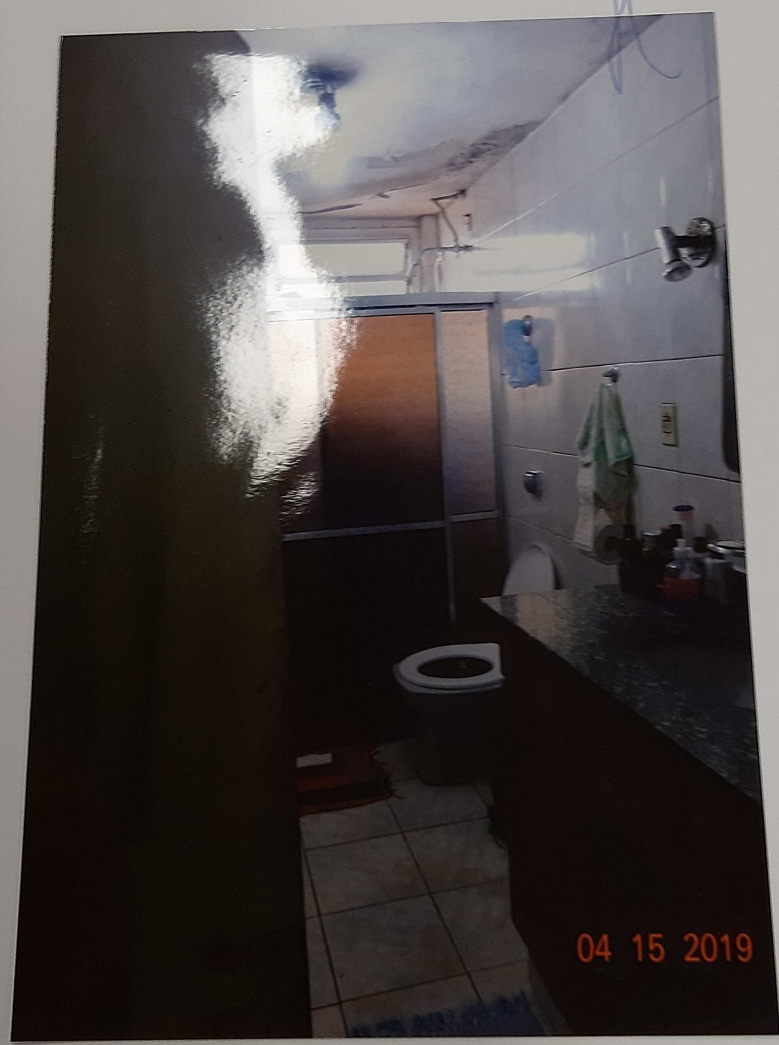
FOTO DE Nº 08

VISTA DO BANHEIRO SOCIAL.

PISO ===== revestido com cerâmica.
PAREDES ===== revestidas com azulejos até o teto.
TETO ===== laje revestida com gesso e pintura látex.
JANELA ===== basculante de alumínio, com vidros.
PORTA ===== de madeira pintada.

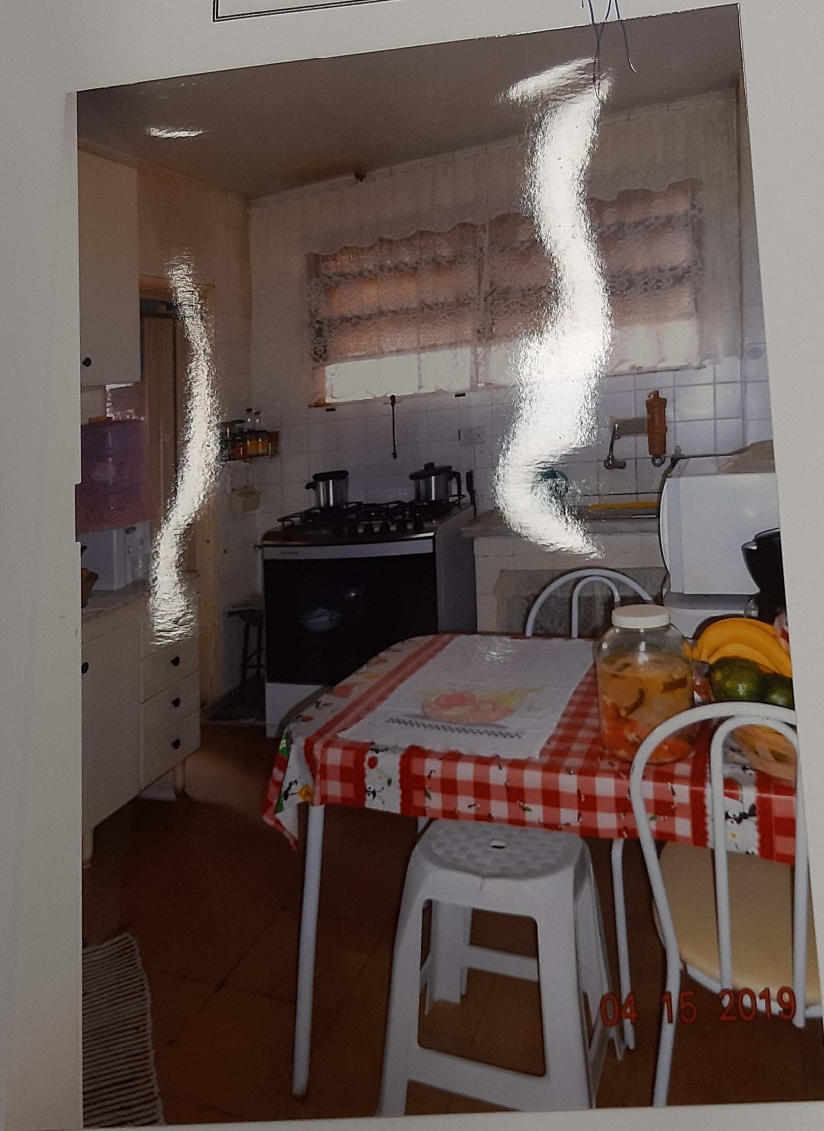
FOTO DE Nº 11

VISTA DA COZINHA.

PISO ===== revestido com paviflex.
PAREDES ===== revestidas com azulejos até o teto.
TETO ===== laje revestida com massa corrida e pintura látex.
JANELA ===== basculante de ferro pintado, com vidros.
BATENTE ===== de madeira pintada.
