Processo nº 1019166-13.2014.8.26.0001

CESAR CARLOS STEFANES,
infra-assinado, Engenheiro Civil, Crea nº 060.163.910.0, perito nomeado nos Autos do processo "**Procedimento Comum - União Estável ou Concubinato**" proposta por **DUÍLIO BERTTI JÚNIOR,** em desfavor de **CRISTIANE BRAGA DOS SANTOS,** tendo realizado vistoria, diligências, estudos, pesquisas e cálculos que se fizeram necessários, vem, respeitosamente a V. Ex^a, apresentar suas conclusões, substanciadas no seguinte

**LAUDO
DE
AVALIAÇÃO**

Matrícula nº 20.857 – Cartório de Registro de Imóveis de Barueri -
Estado de São Paulo
Cadastrado na Municipalidade sob nº 2.393

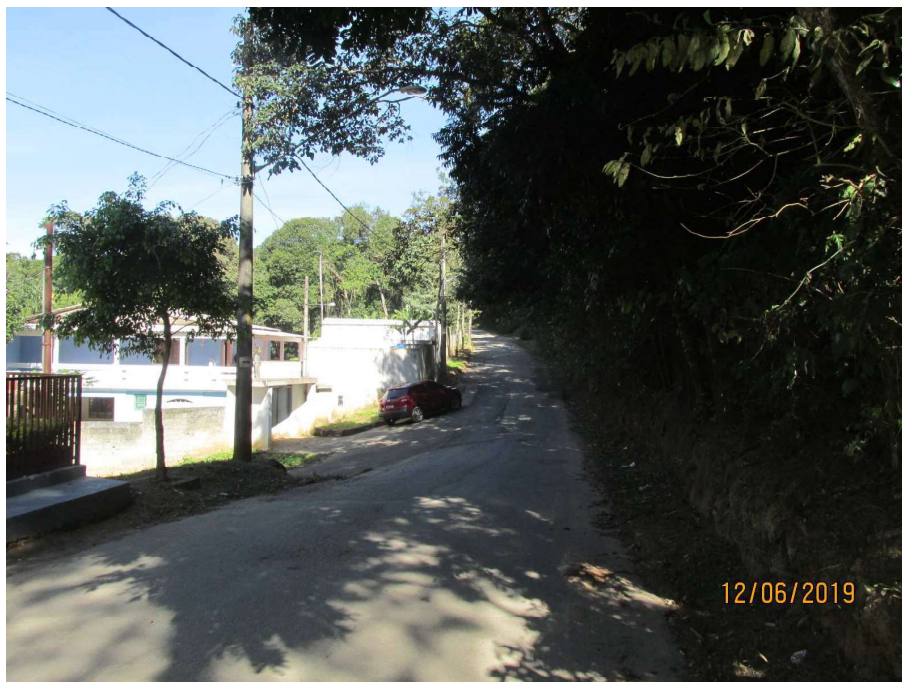
Foto 01) Vista da Rua Montes Claros, para quem da Estrada do Ingai se dirige a rua Esperança. Observar via de gabarito reduzido, ondulada, asfaltada e de ocupação horizontalizada.

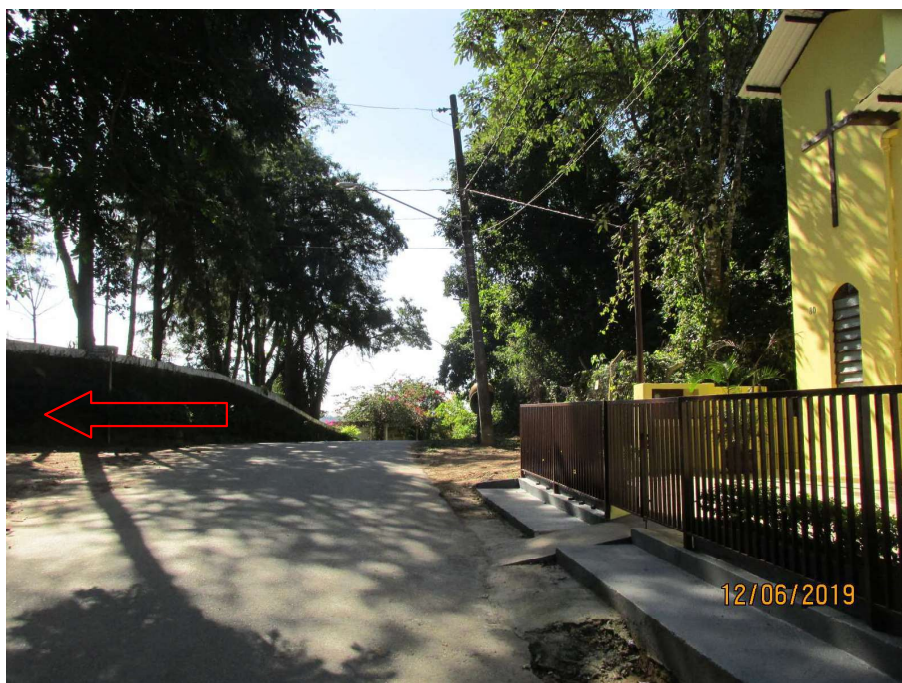
Foto 02) Outra vista da Rua Montes Claras, colhida na mesma posição da foto anterior, agora em sentido oposto. A seta indica o início da Rua da Esperança, onde se localiza o imóvel objeto.

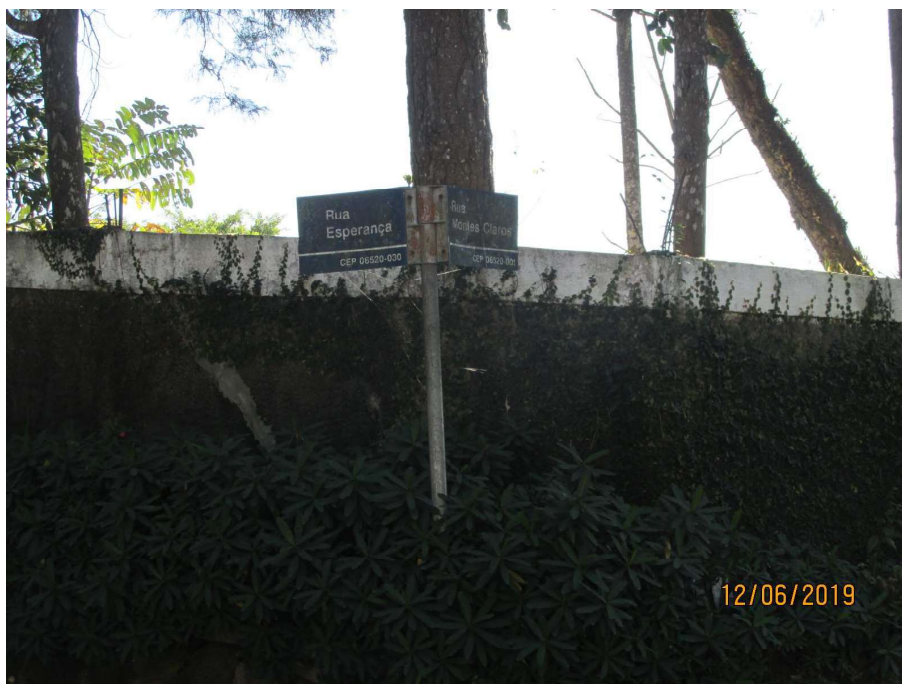
Foto 03) Vista do poste e placas de identificação das ruas que naquele ponto fazem esquina.

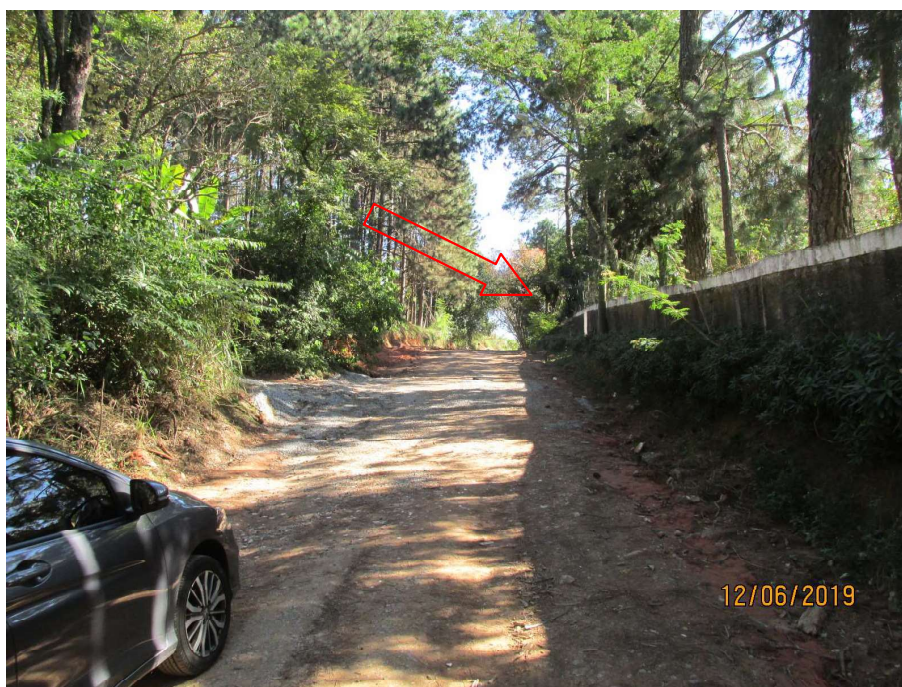
Foto 04) Vista da Rua da Esperança. Observar porção da via em aclive, piso em terra, sem calçadas, arborizada, e ocupação horizontalizada. A seta indica o portão de entrada do objeto.

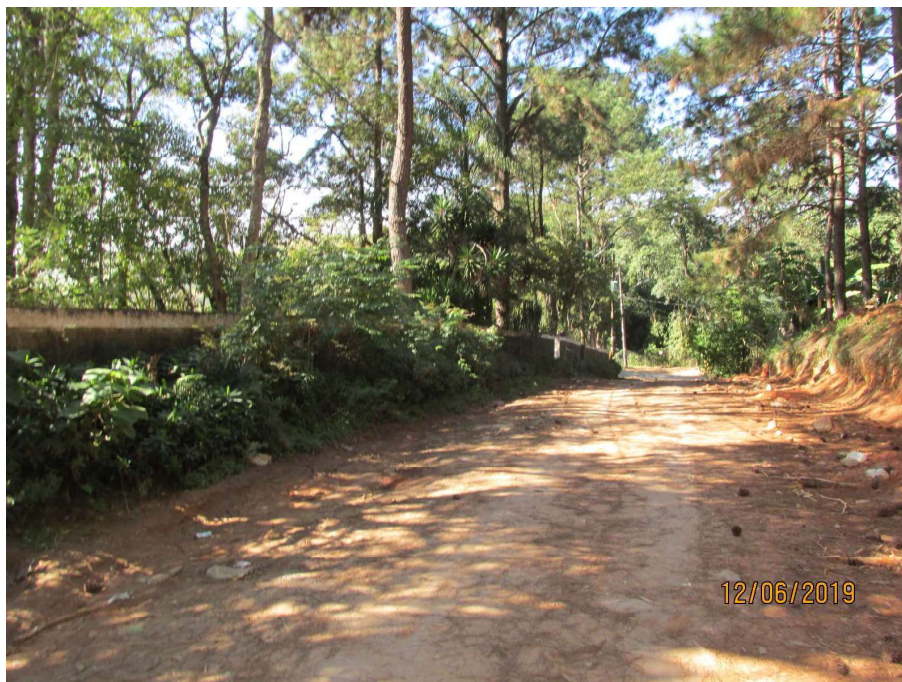
Foto 05) Vista, da rua Esperança, a partir da divisa direita do imóvel objeto, para quem da rua olha, e visando a Rua Montes Claros.

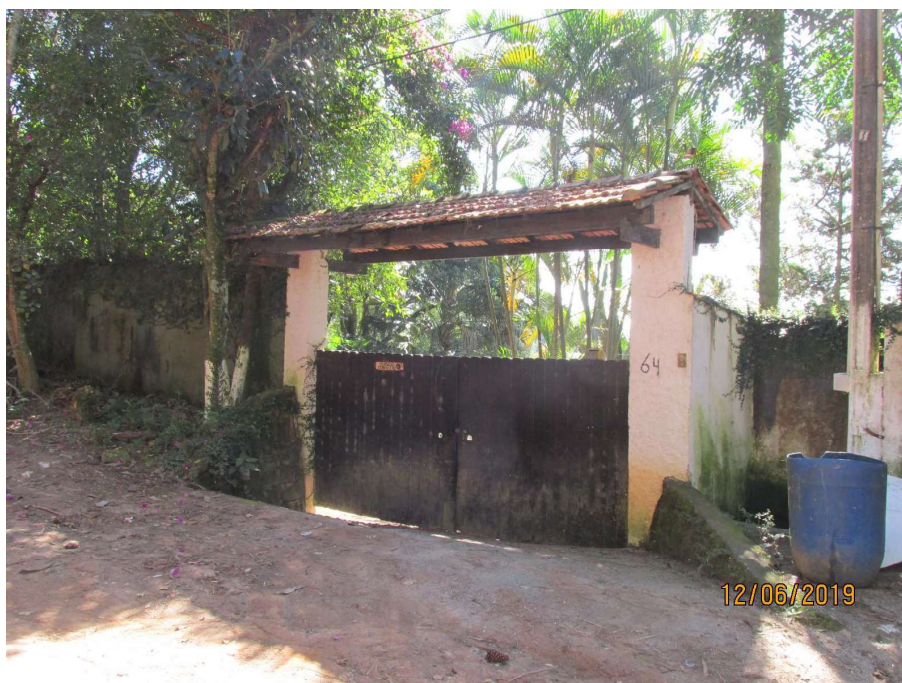
Foto 06) Vista, em foto colhida na mesma posição da foto anterior, de parte do fechamento frontal e portão de acesso ao imóvel objeto.

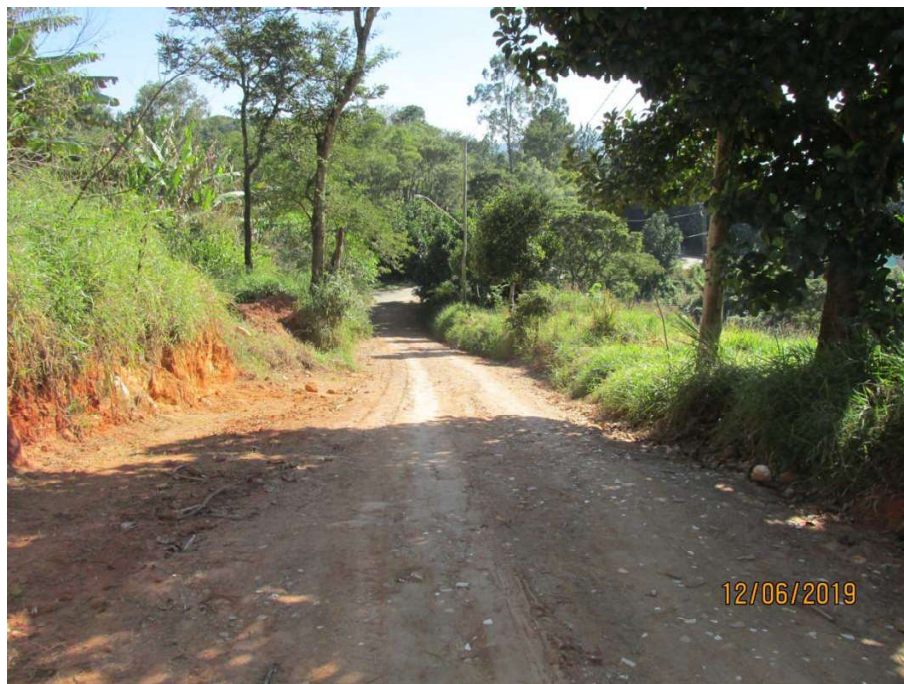
Foto 07) Vista da rua Esperança, em foto colhida na divisa esquerda do terreno, agora em direção a Rua Monte Castelo.

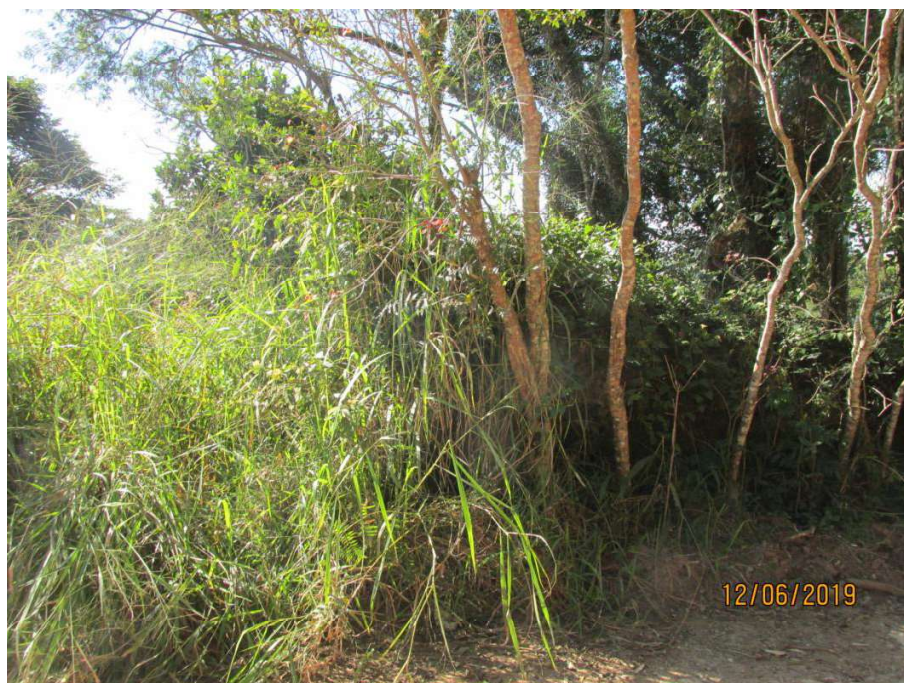
Foto 08) Vista da extremidade esquerda do fechamento do terreno, para quem da rua olha, divisa com a quadra "C".

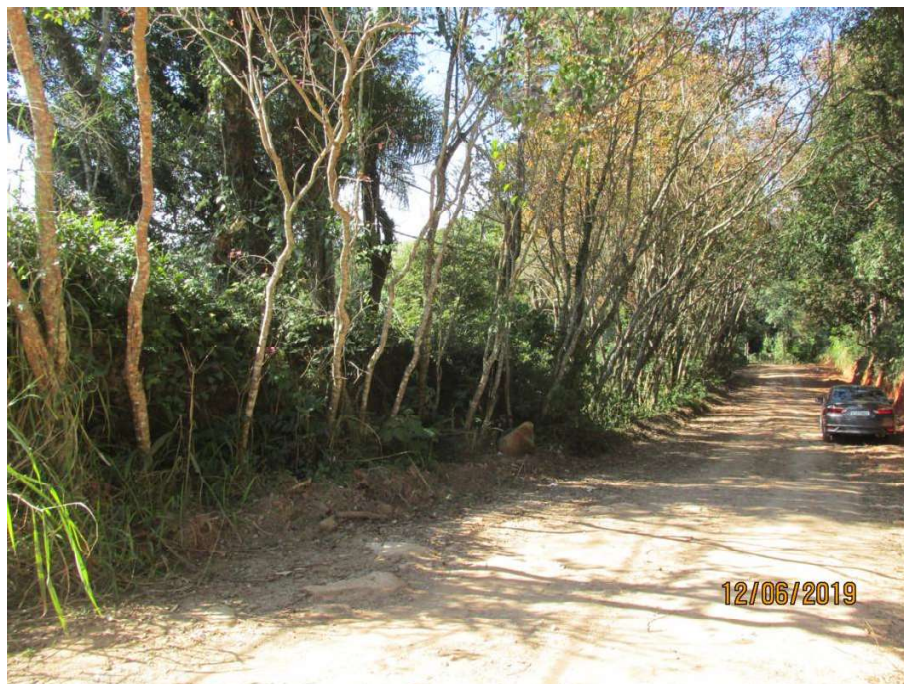
Foto 09) Vista da porção esquerda da testada do terreno. Observamos fechamento em alvenaria revestida por cerca viva.

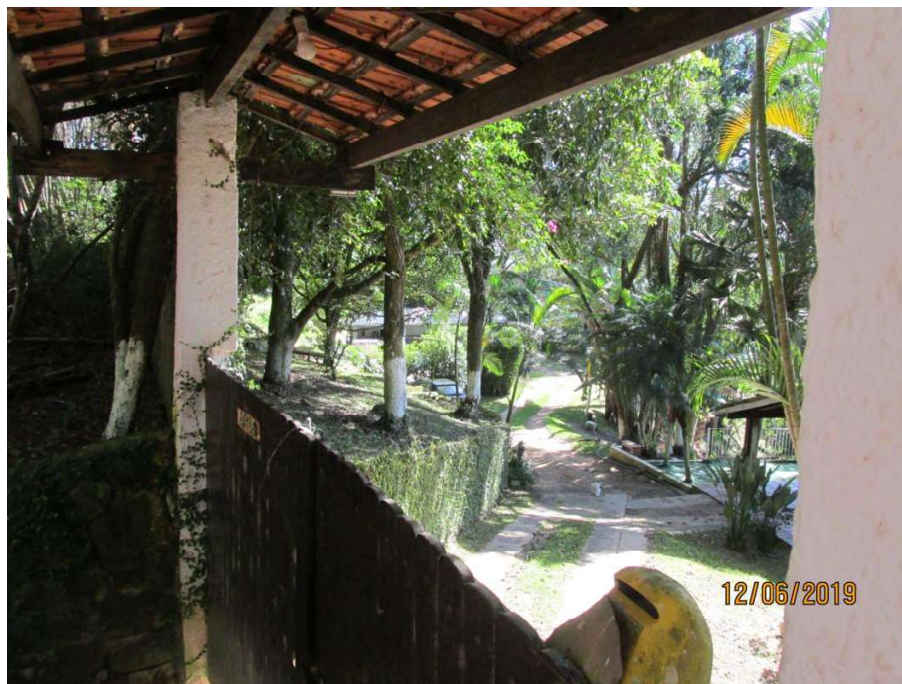
Foto 11) Outra vista do interior do terreno, agora visando a porção frontal e as construções existentes junto à divisa esquerda do terreno.

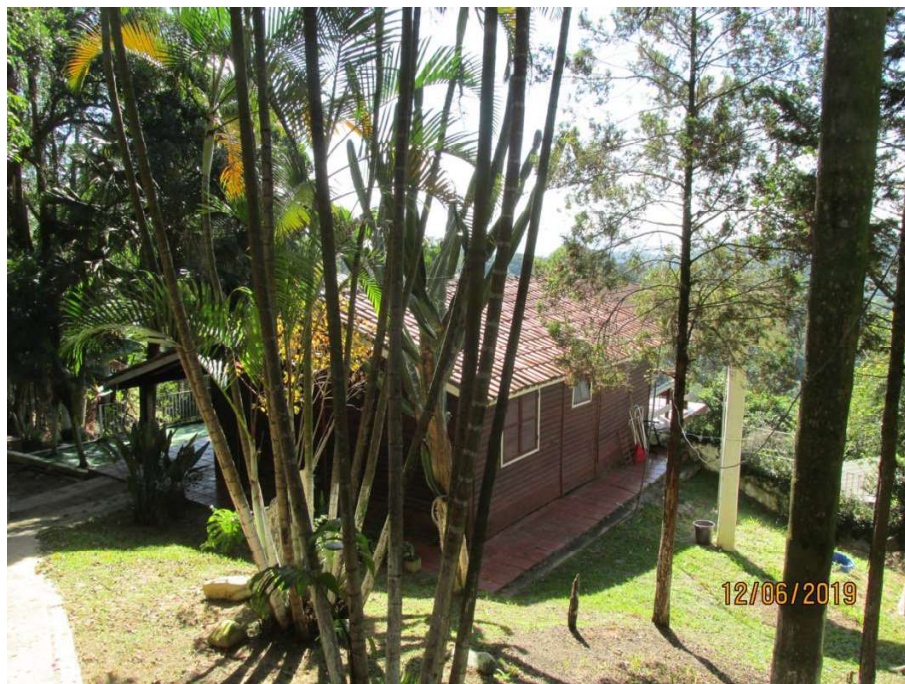
Trata-se de construção térrea, recuada em relação ao alinhamento da via, ocupando a porção central do terreno. Observamos que apresenta área coberta avarandada com piso cerâmico na cor vermelha.

Foto 13) Vista da casa de madeira existente na porção central do terreno. Observar aparente bom estado de conservação.

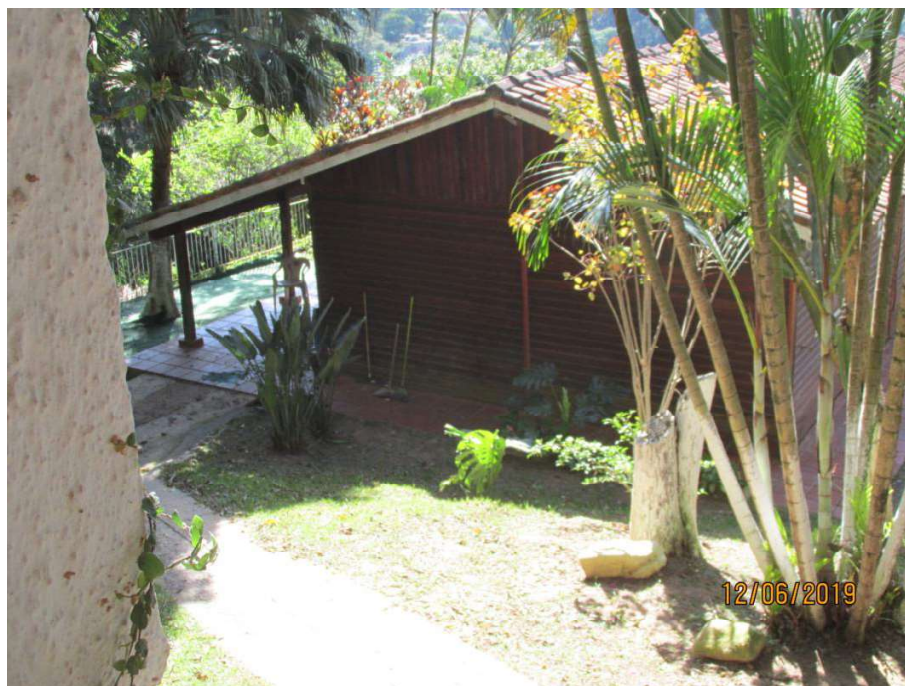
Foto 14) Outra vista da casa de madeira, agora visando sua porção frontal, passeio e parte da área coberta (terraço). Observar área com piso cerâmico na cor vermelha.

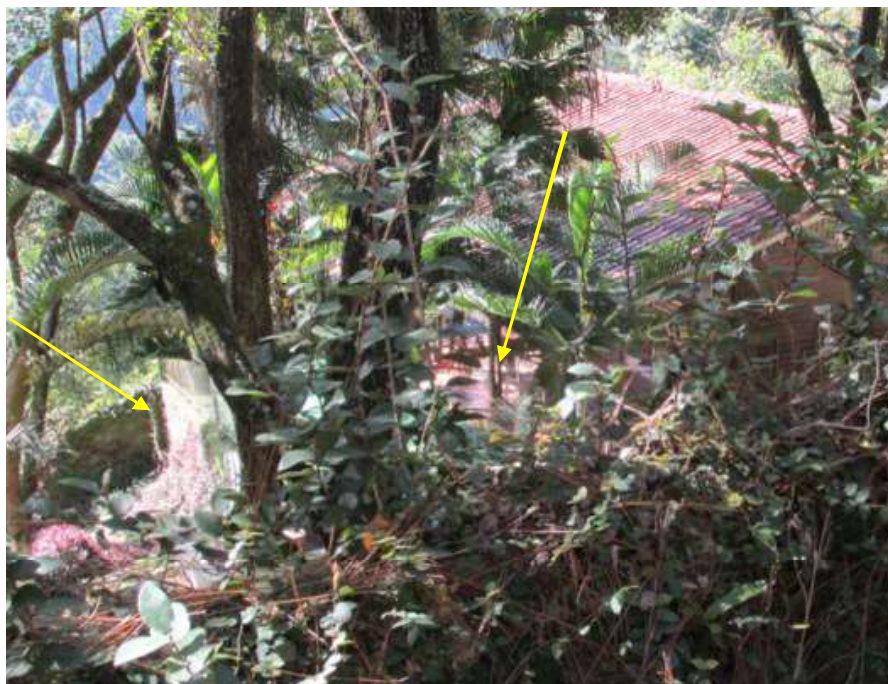
Foto 15) Outra vista da casa de madeira, agora visando a área de terraço e entorno. Observar desnível existente entre o nível piso da periferia da área da casa e, após, muro e gradil.

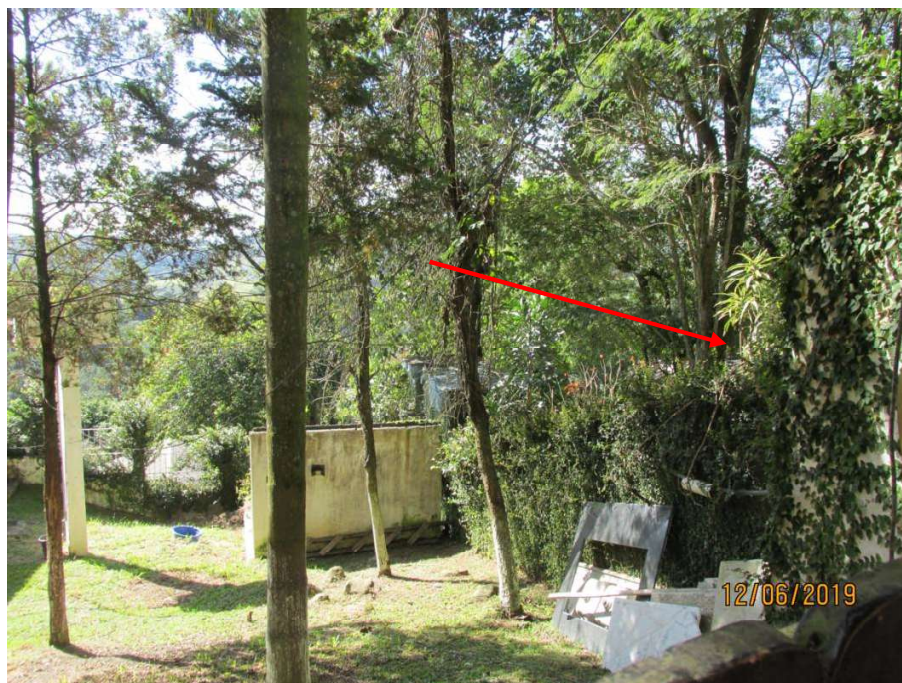
Foto 16) Vista da linha de divisa direita do terreno, com ênfase para o muro existente entre os lotes.

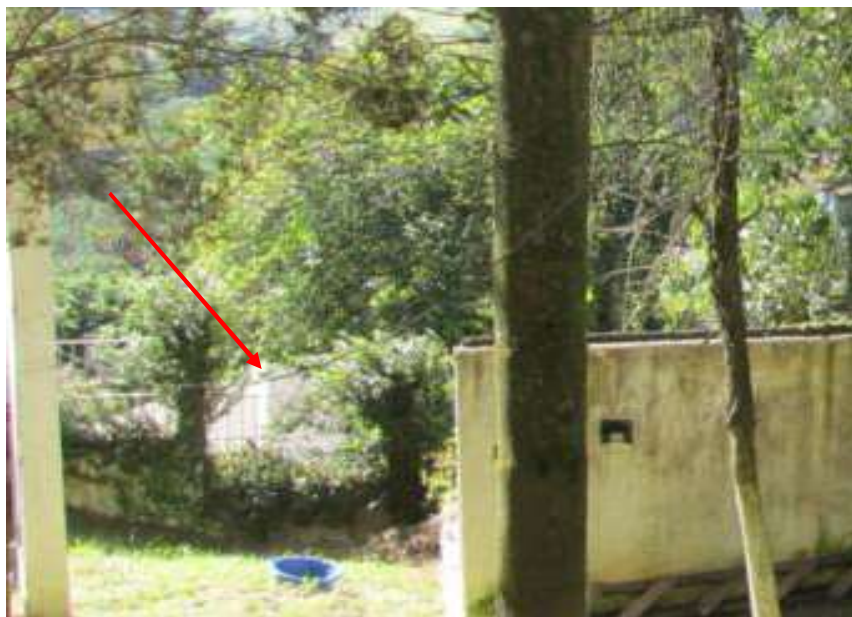
Não foi possível uma adequada visualização, pois, se apresenta em nível piso inferior, podendo se visto apenas parte de sua elevação; aparentemente trata-se também de construção térrea, com porção visível de paredes revestida e pintada a látex.

Foto 17) Vista de parte do imóvel de fundos, em nível inferior ao observado na porção frontal.

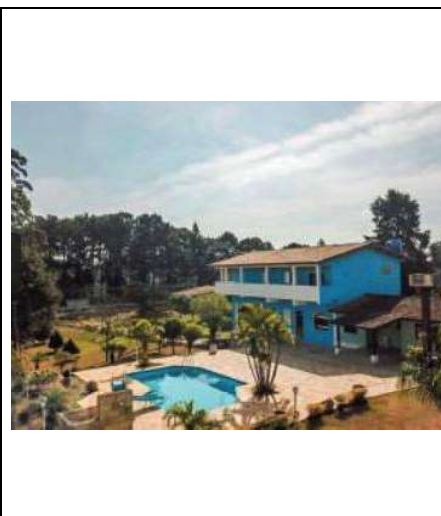
Idade aparente = 20 anos - regular conservação "c"

Padrão construtivo - Casa padrão Médio

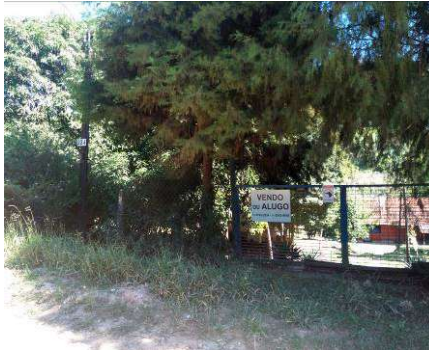
ELEMENTO 6

<p>End: Rua Novo Horizonte, 224 - Chácaras Boa Vista - 5000 m².</p> <p>Terreno: Via em terra, em nível, em declive 10 a 20%, seco.</p> <p>Benfeit.: Casa 4 dorms. 1 suíte, churrasqueira e lago, má conserv.</p> <p>Área construída = 250,00m²</p> <p>Fonte: Placa - 4192 2934/55428660</p> <p>A venda - R\$ 850.000,00 - 06/19</p>

Idade aparente = 30 anos - rep sps a importantes "f"

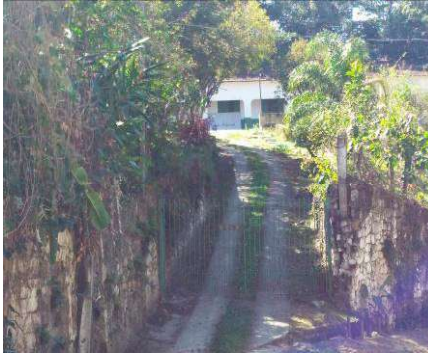
ELEMENTO 7

<p>End: Rua Vista Alegre, 329 - Chácaras Boa Vista, área 4600,00m².</p> <p>Terreno: Via asphaltada, frente em nível, aclive até 20%, seco.</p> <p>Benfeit.: Piscina, pequeno campo de futebol, nec. ref.</p> <p>Área construída = 430,00m²</p> <p>Fonte: Império Imóv - 94167 1296</p> <p>A venda - R\$ 900.000,00 - 06/19</p>

Idade aparente = 30 anos - rep sps a importantes "f"
 Padrão construtivo - Casa padrão Médio (-)
