O objetivo do presente **LAUDO** é a determinação do valor de **"MERCADO"**, do imóvel situado na Rua Santa Yolanda, n.º 36 e s/n.º - Vila Santa Angelina - São Bernardo do Campo, Estado de São Paulo, descrito nos termos dos **Autos da Ação: CARTA PRECATÓRIA**, requerido pôr **SERGIO LEAL COELHO e outro**, em face de **MARCOS SANDOVAL BATISTA e outro(s)**, autos n.º 475 / 2015, curso na **PRIMEIRA** Vara Cível da Comarca, Município e Distrito, de São Bernardo do Campo - SP.

Apresentação do Imóvel

Trata-se de: - **"Uma Casa Térrea e seu Respectivo Terreno"** - residencial, situado na Rua Santa Yolanda, n.º 36 e s/n.º - Vila Santa Angelina - São Bernardo do Campo - Estado de São Paulo.
Imóvel devidamente matriculado na matrícula n.º **26.564**, junto ao **2º** Oficial de Registro de Imóveis da Comarca de São Bernardo do Campo - SP, cadastro municipal **023.004.028.000, conforme fls. 30/31.**

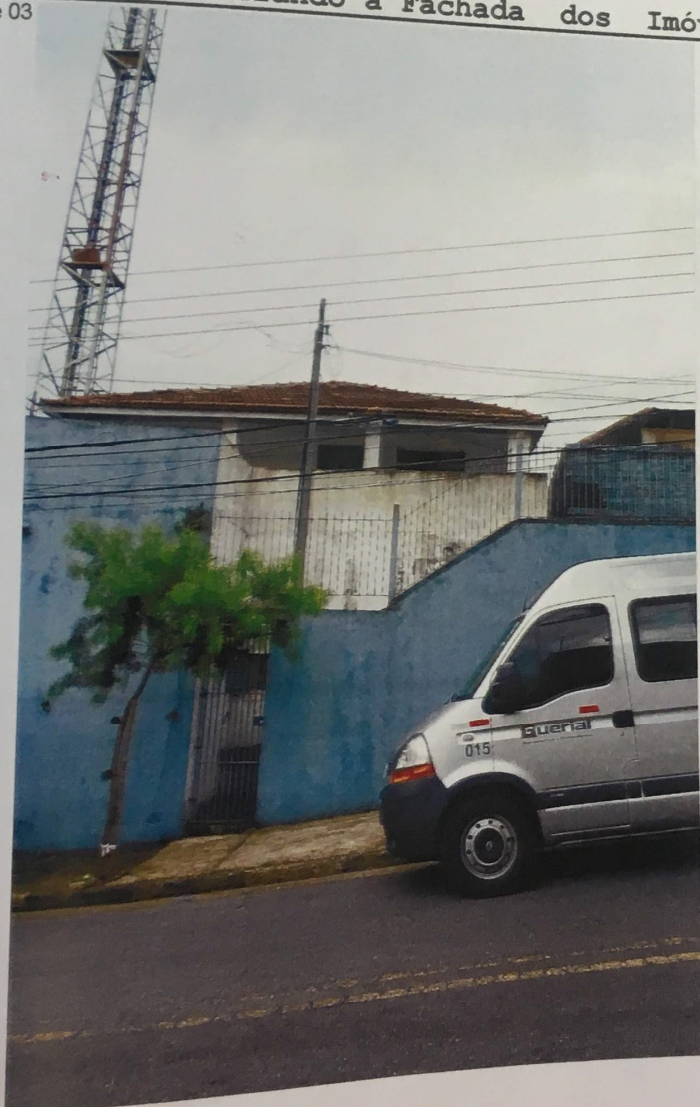
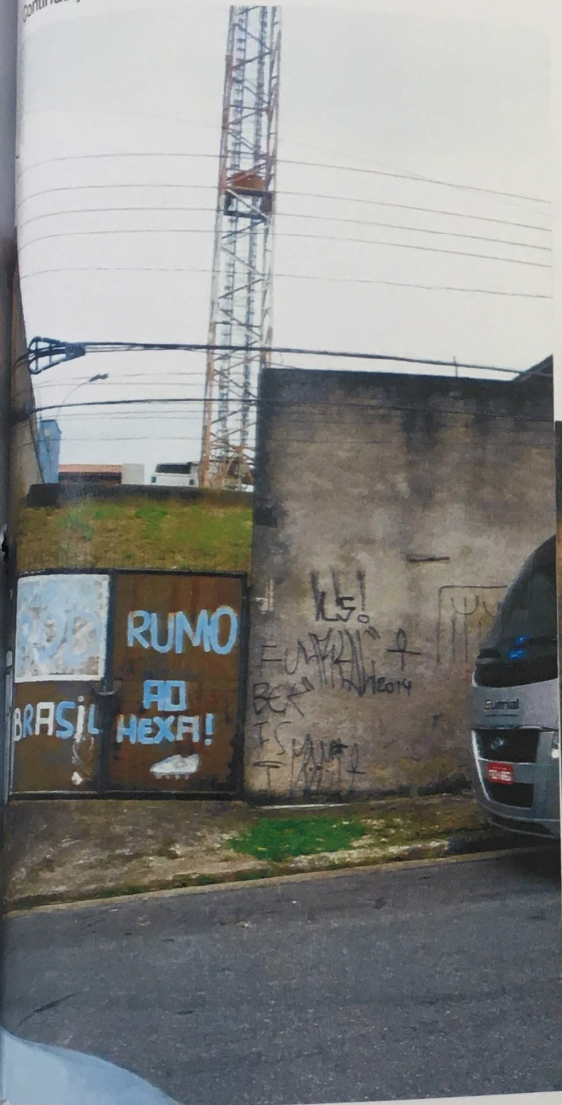
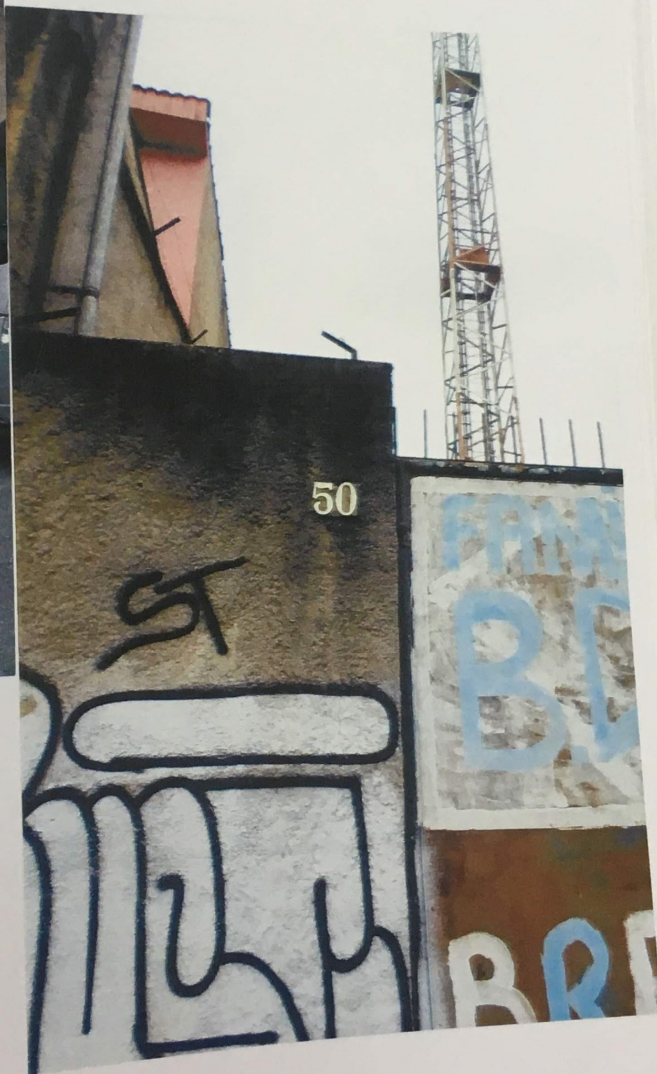
Vista Externa Visualizando a Fachada dos Imóveis,
Fotos n.º 01, 02 e 03

Eu, **OSVALDIR DIAS DE FIGUEIREDO**, brasileiro, avaliador judicial, corretor de imóveis, CRECI n.º 39.279, venho pôr meio deste informar a Vossa Excelência Dr. Juiz de Direito da **PRIMEIRA** Vara Civil desta Comarca que foi realizada a avaliação do imóvel abaixo descrito, no qual estive pessoalmente na data de 29 de Janeiro 2016, às 10:00 horas, e pude vistoriá-lo (a), inclusive nas dependências internas, devidamente acompanhado do (a) Sr. **BRUNO PRESTI**, no qual pude constatar que o imóvel encontra-se em "**REGULAR**" estado de conservação nas suas dependências internas, tais como: Portas, Janelas, Vitros, Grades, Pisos, Azulejos, e Pintura, e na sua parte externa encontra-se em "**REGULAR**" estado de conservação, no tocante a: pintura e pisos, etc.

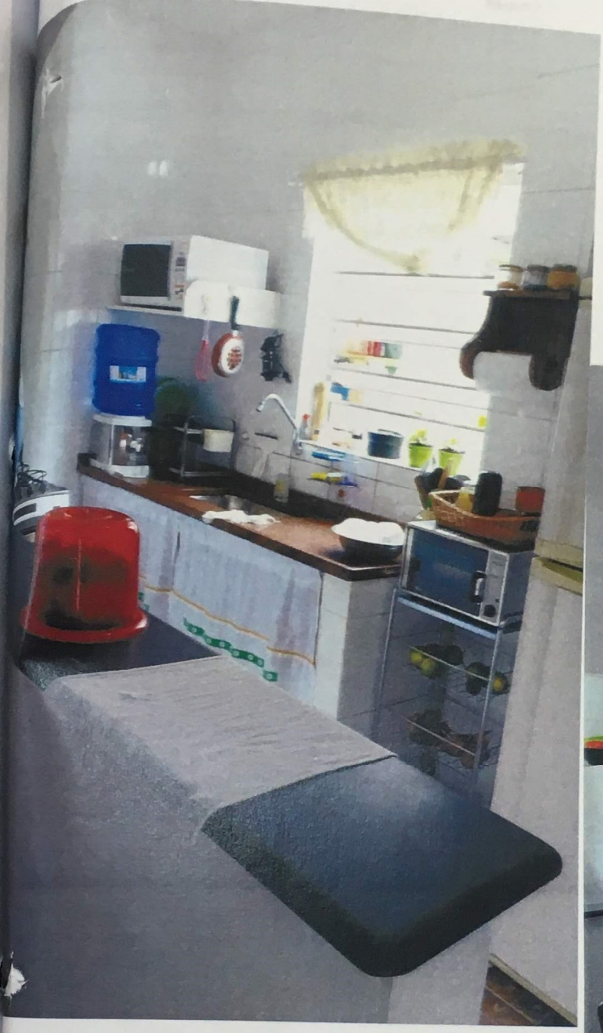
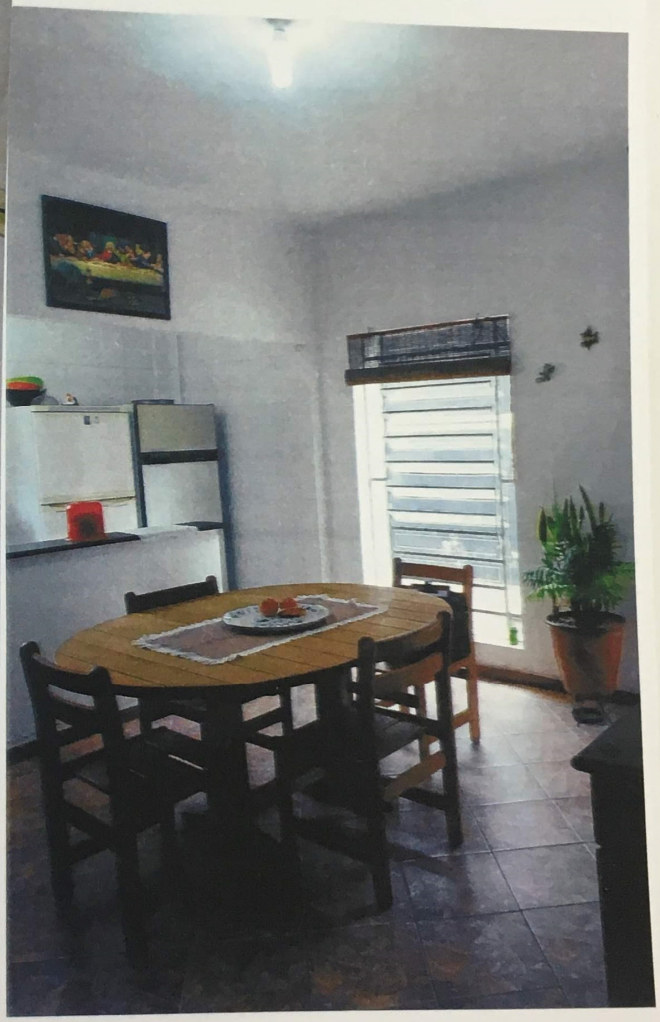
Vista Interna Visualizando a Cozinha:
Fotos n.º 04, 05

Piso	frio (modelos antigos) em bom estado.
Parede	antigos) em bom estado. revestida com azulejos até teto (modelos
Forro.....	estruque e pintura látex em bom estado.
Porta	estado. madeira, pintura á base esmalte em regular estado.
Esquadrias.....	ferro em regular estado.

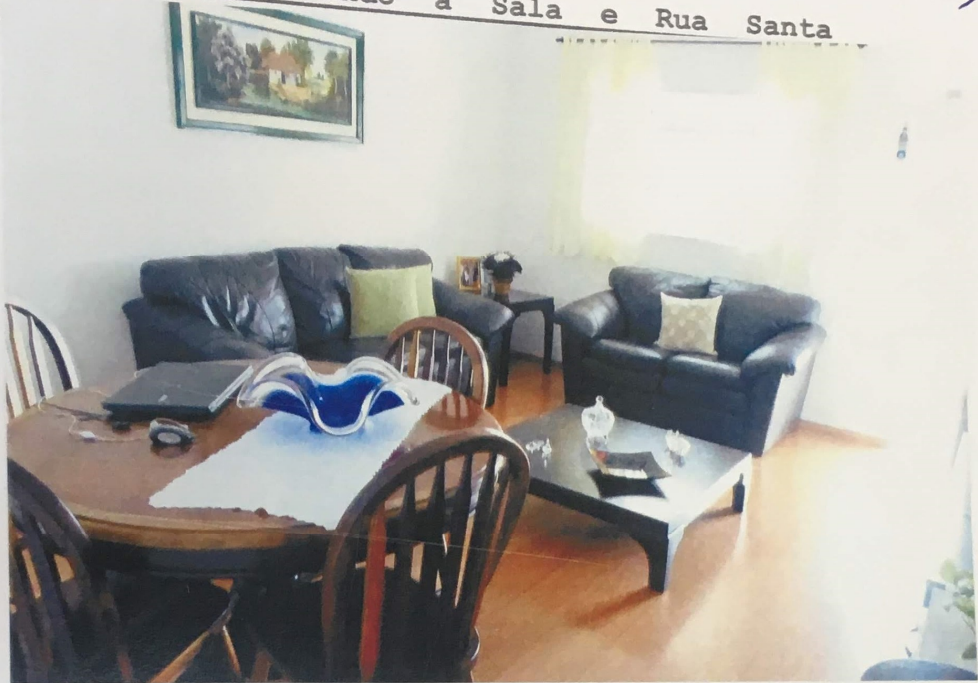
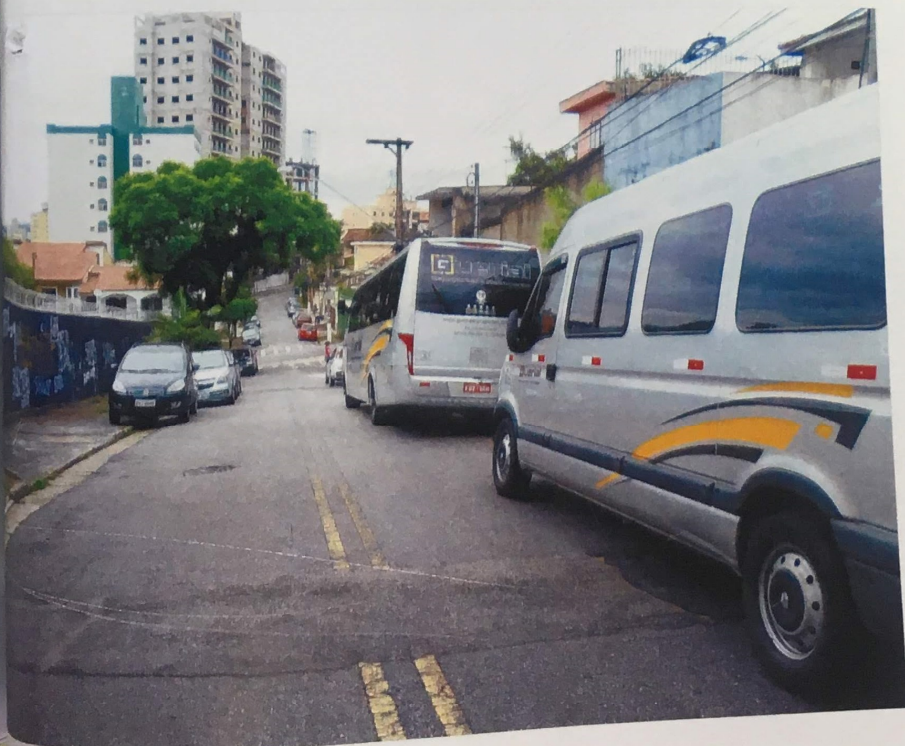
Vista Interna Visualizando a Sala e Rua Santa
Yolanda.
Fotos 06 e 07

Piso	laminado em bom estado.
Parede	massa fina pintura á base de látex em regular.
Forro	estruque, com pintura a base de látex em regular estado,
Portas.....	madeira, pintura á base de esmalte em regular estado.
Esquadrias	Alumínio em bom estado.

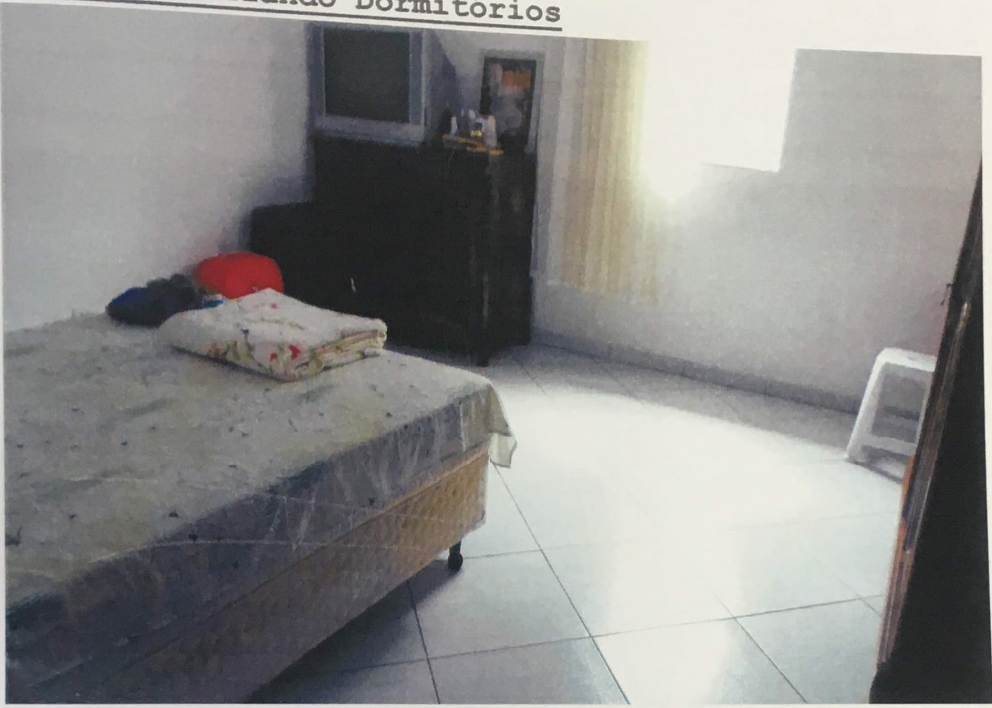
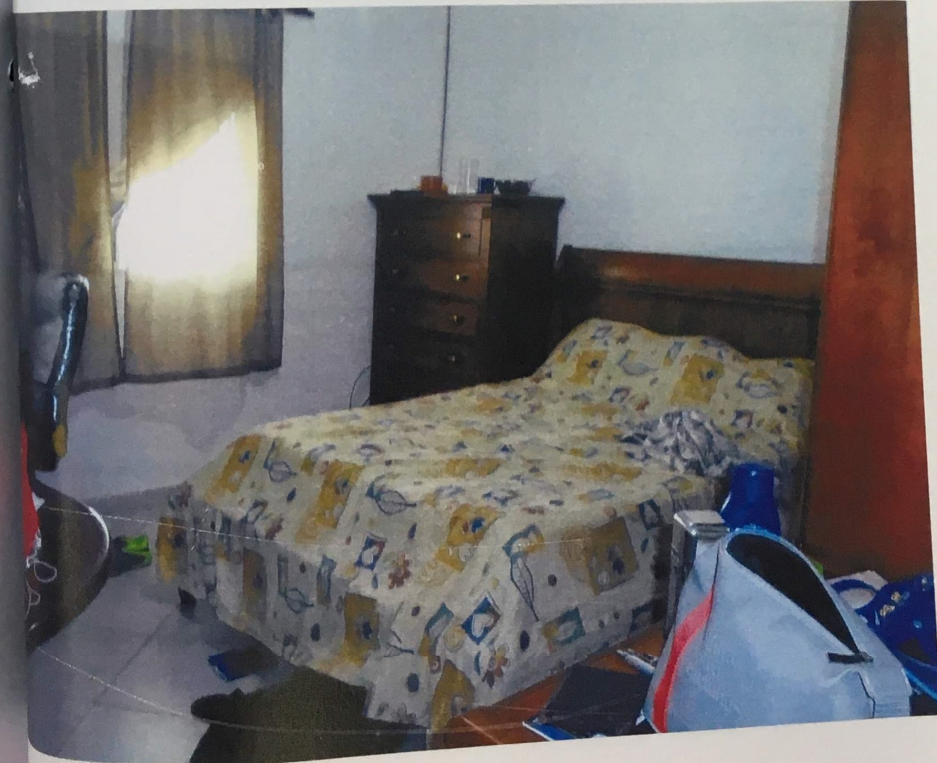
Vista Interna Visualizando Dormitórios
Fotos n.º 08 e 09

Piso	frio em bom estado.
Paredes.....	massa fina e pintura á base de látex em bom estado.
Forro.....	estruque, com pintura á base de látex, em regular estado.
Porta.....	madeira, pintura á base de esmalte em regular estado.
Esquadrias.....	alumínio em bom estado.

Piso.....	frio em bom estado
Paredes.....	estado. massa fina e pintura á base de látex em bom estado.
Forro.....	estado. estuque, com pintura á base de látex em regular estado.
Porta.....	estado. madeira, pintura á base esmalte em regular estado.
Esquadrias.....	alumínio em bom estado.

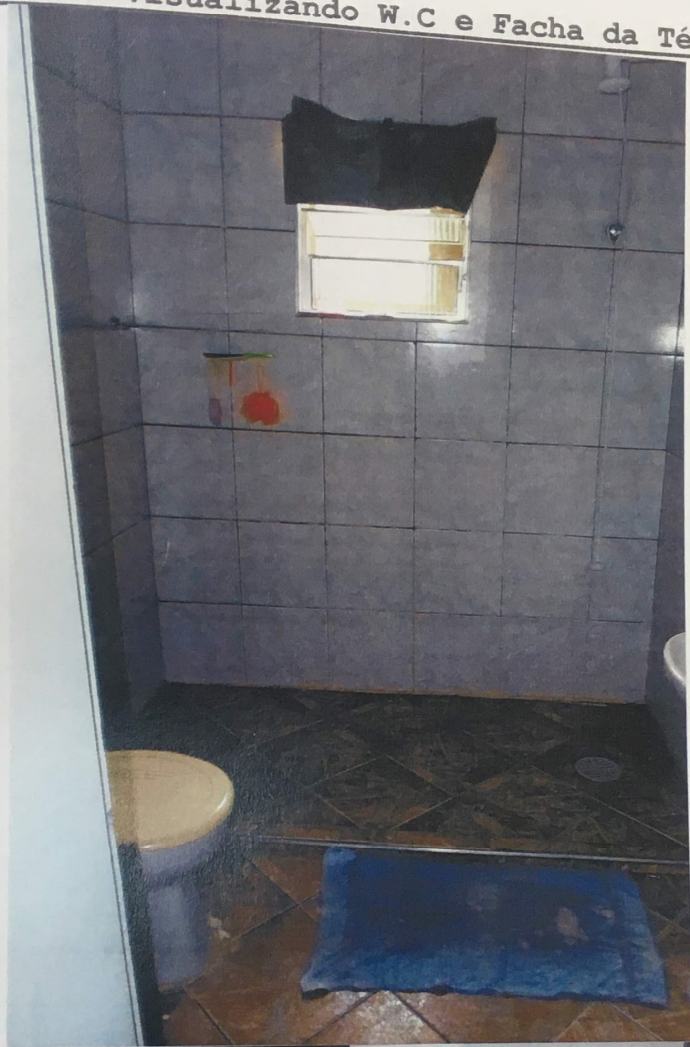
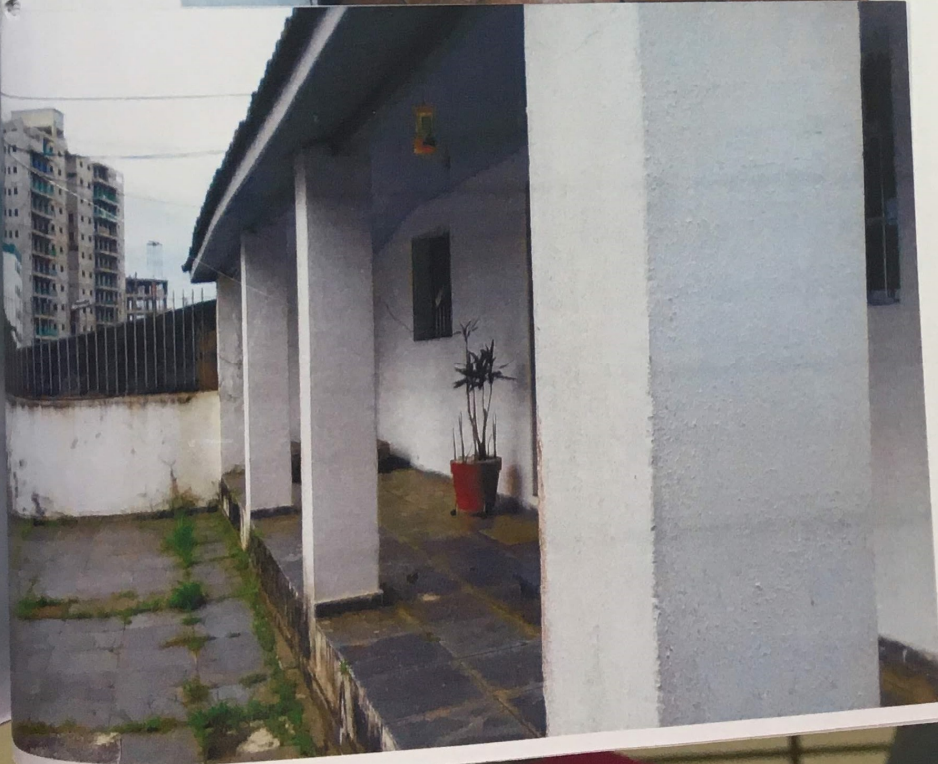
Vista Interna Visualizando W.C e Facha da Térrea.
Foto n.º 10 e 11

Piso	frio (modelos antigos) em regular estado.
Parede	antigos) em regular estado. revestidas com azulejos até o teto (modelos
Forro.....	estado. estuque, pintura á base de látex em regular estado.
Porta	estado. madeira, pintura á base esmalte em regular estado.
Esquadrias.....	alumínio em bom estado.

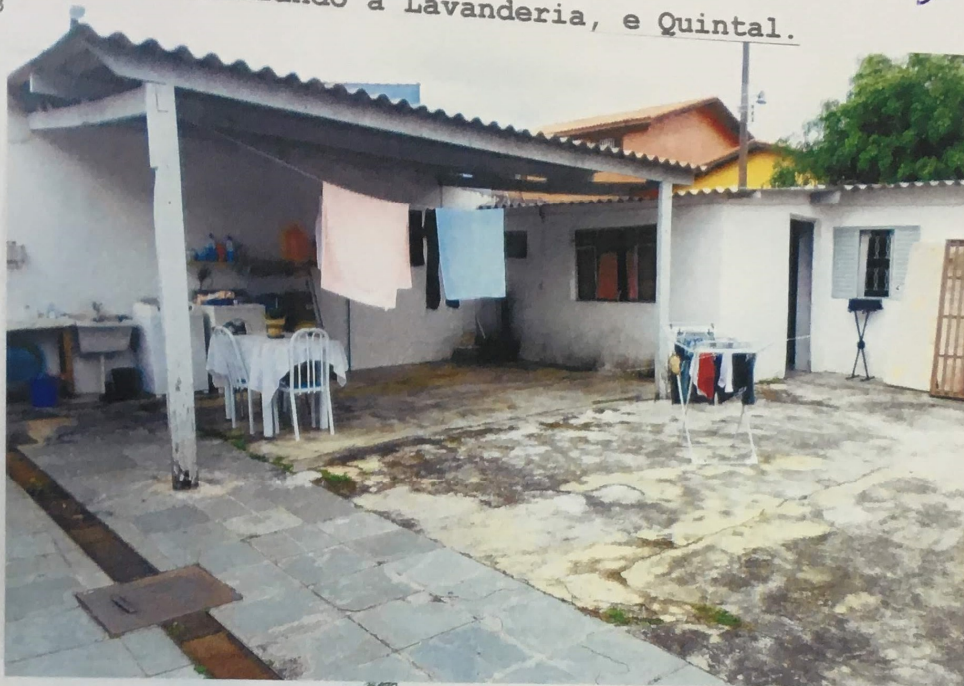
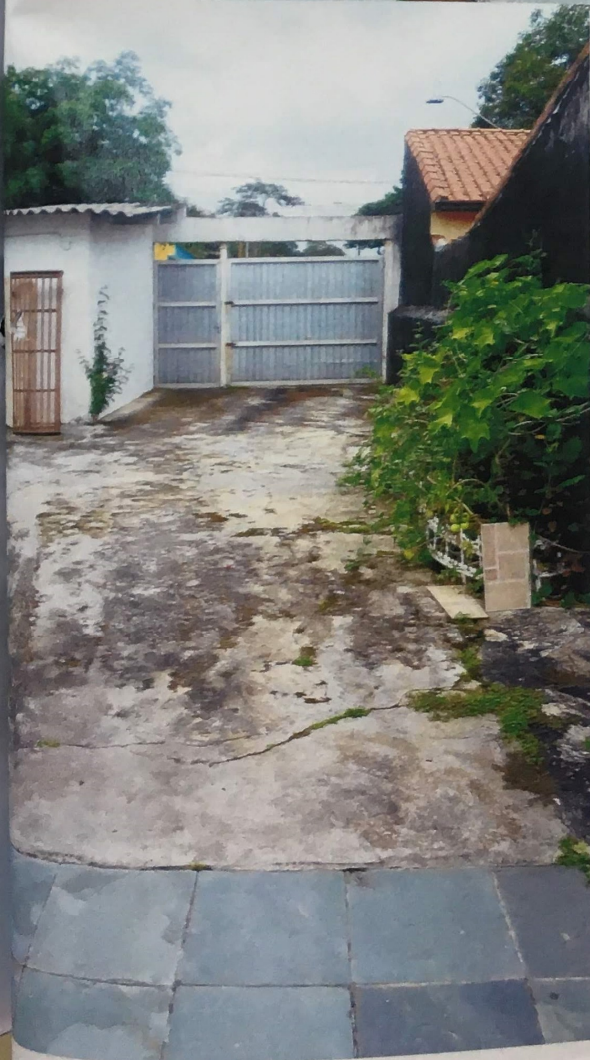
Vista Externa Visualizando a Lavanderia, e Quintal.
Fotos n.º 12 e 13

Piso.....	rustico em regular estado.
Parede	massa fina em regular estado.
Forro	madeira e telhas em regular estado.
Porta	não possui.
Esquadrias.....	não possui.

- **Entrada Lateral e Quintal:** parte em piso em ardósia em péssimo estado e o restante piso rustico em péssimo estado.
- **Garagem para vários autos:** sendo uma entrada pelos fundos com acesso pela Rua Antônio do Nascimento, com portão de alumínio em regular estado, porem não dá para precisar se a entrada e regular pelo Órgão Publico, cabe também informar que na entrada pela Rua Santa Yolanda não possui entrada para autos.
