**PROCESSO nº. 1095850-02.2016.8.26.0100**

# LAUDO DE AVALIAÇÃO 01

**ESTRADA VELHA DO J. ROCCO CANTERUCCIO, Nº. 4.111,  
PERUS, SÃO PAULO, SP.**

## II. QUADRO RESUMO DA AVALIAÇÃO

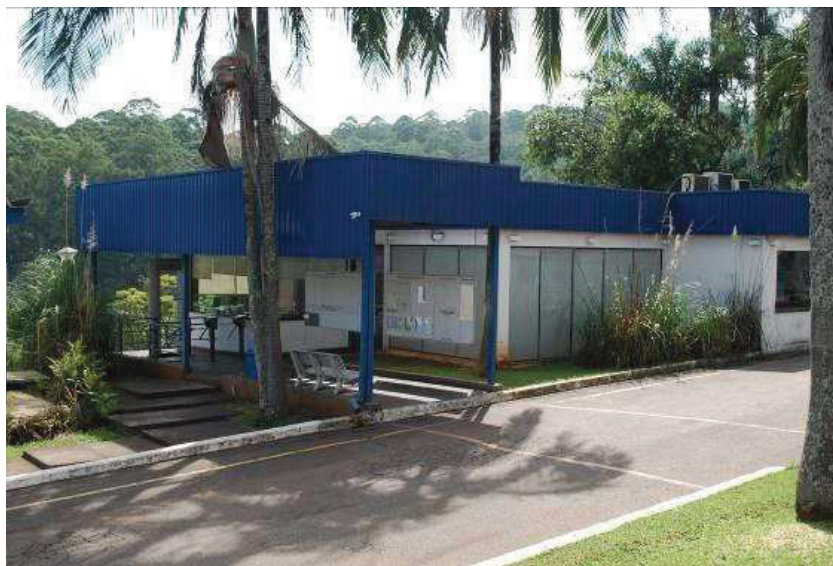
#### V.4.2.3.1 Portaria

Trata-se uma edificação térrea com, aproximadamente, 101,90 m<sup>2</sup> de área construída, do tipo Escritório de Padrão Simples, sem elevador (+/-), que denota idade de 15 (quinze) anos e encontra-se em regular estado de conservação "c".

Apresenta estrutura de concreto armado; fechamento lateral em alvenaria; cobertura em laje de concreto armado; piso em granito.

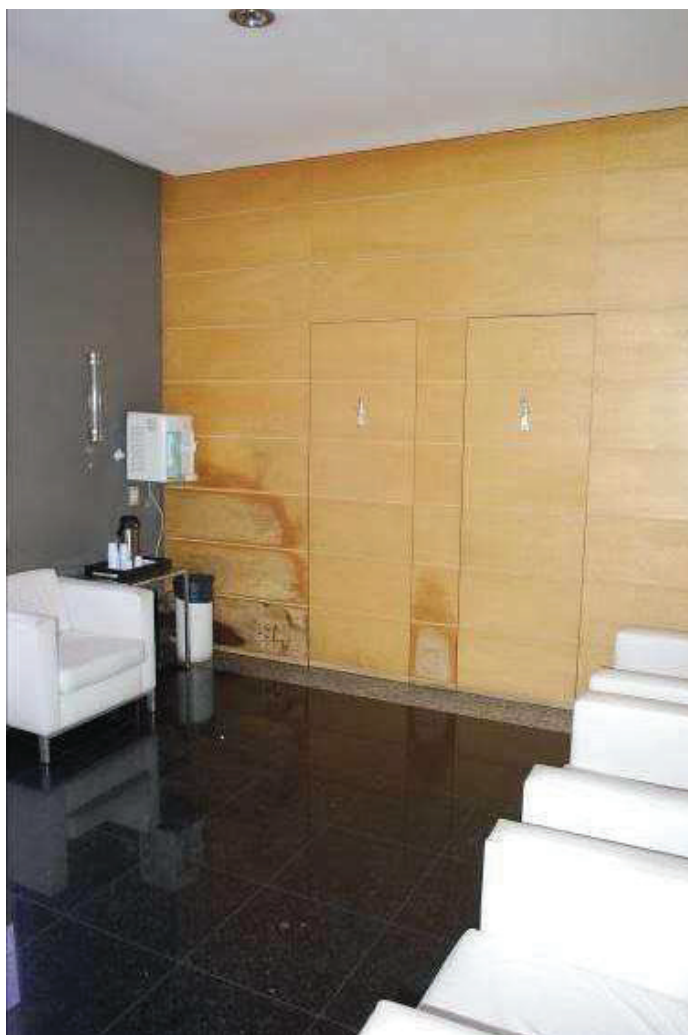
Detalhes de acabamento e conservação do interior da recepção.

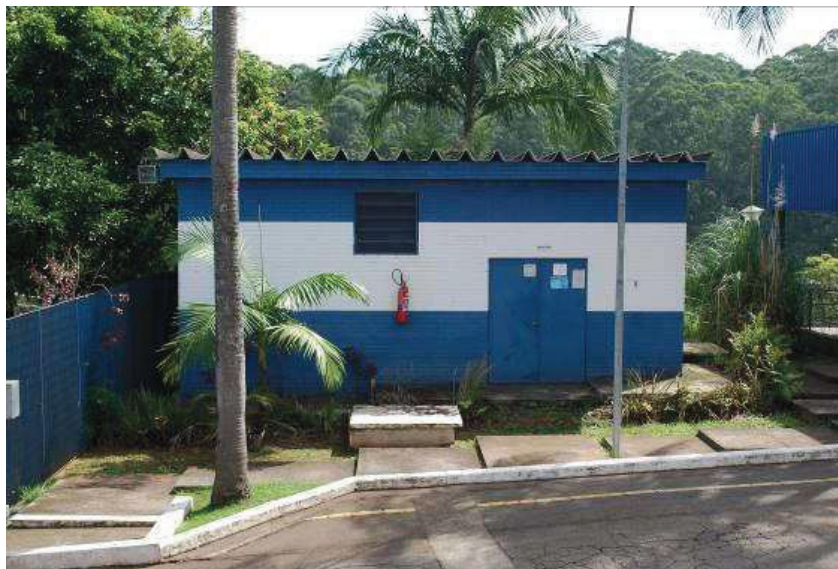
### V.4.2.3.2 Cabine Primária

Trata-se de uma edificação térrea com, aproximadamente, 45,00 m<sup>2</sup> de área construída, do tipo Galpão de Padrão Simples (+/-), que denota idade de 30 (trinta) anos e encontra-se em estado de conservação regular “c”.

Apresenta estrutura de concreto armado; fechamento lateral em alvenaria; telhas de fibrocimento sobre laje de concreto armado; piso em concreto; esquadrias de ferro, fachada revestida em pintura látex sobre alvenaria.

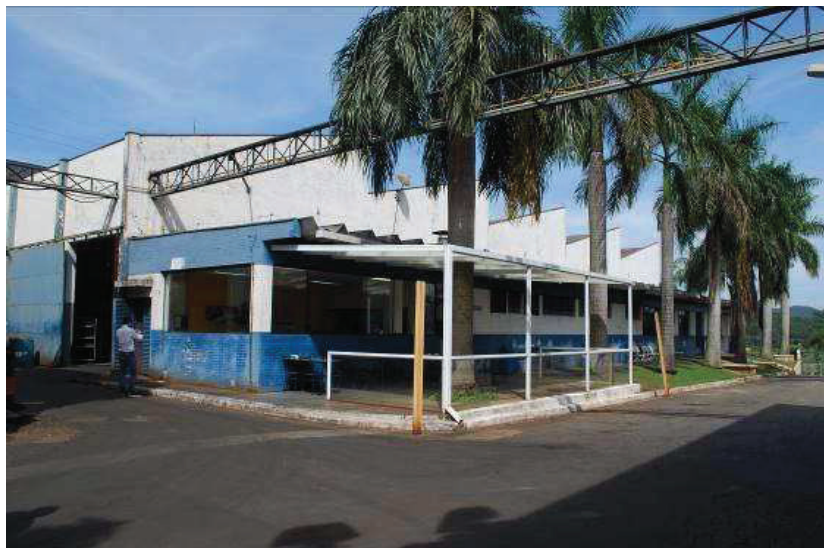
### V.4.2.3.3 Galpão 1: Usinagem

Trata-se de uma edificação com mezanino, do tipo Galpão de Padrão Médio (+/-) com, aproximadamente, 1.507,41 m<sup>2</sup> de área construída, que denota idade de 40 (quarenta) anos e encontra-se em estado de conservação necessitando de reparos simples “e”.

Apresenta estrutura de concreto armado; fechamento lateral em alvenaria; cobertura tipo Sheed em telhas onduladas de fibrocimento sobre estrutura metálica; piso em concreto industrial.

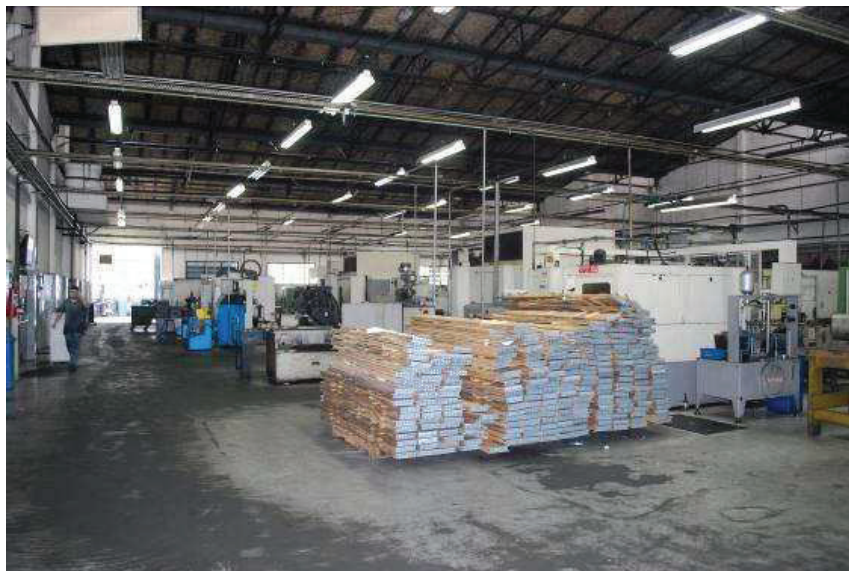
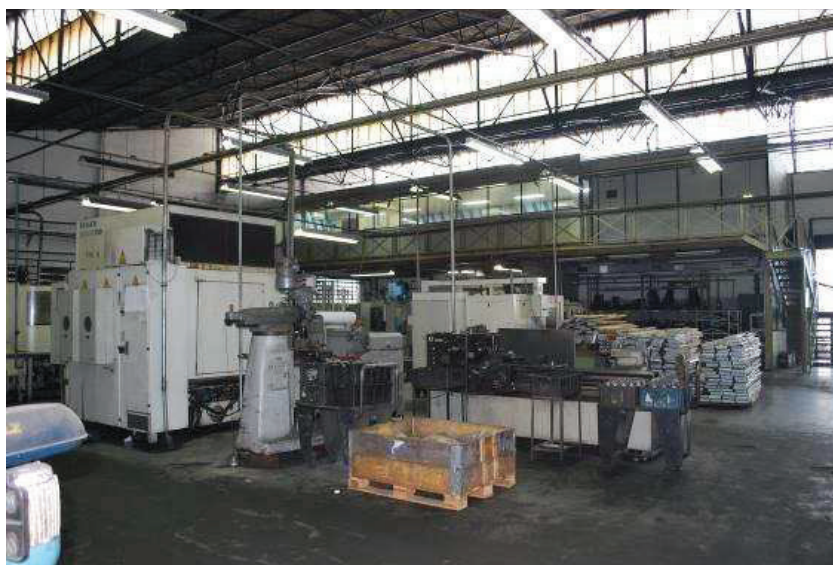
Detalhes de acabamento e conservação do interior da área de produção.

Idem a foto anterior, vista de outro ângulo.

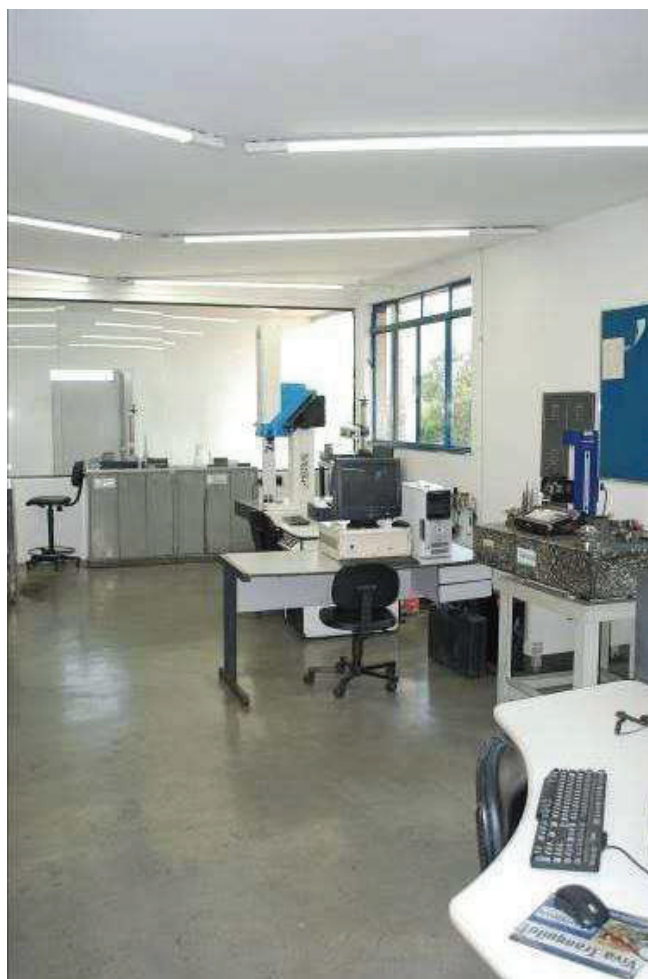
Detalhes de acabamento e conservação da sala de metrologia.

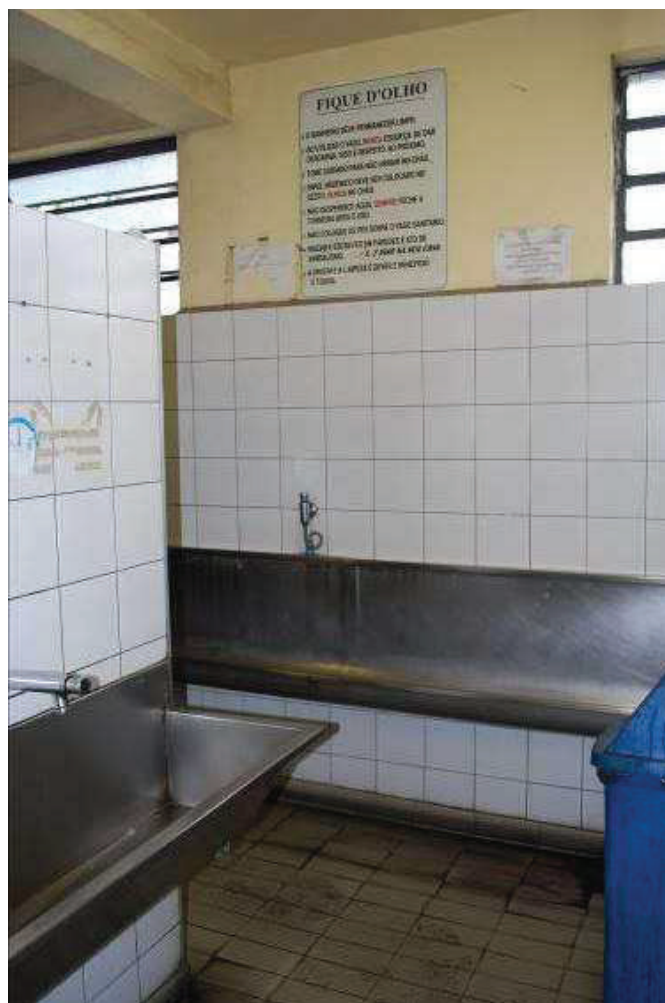
Detalhes de acabamento e conservação do banheiro.

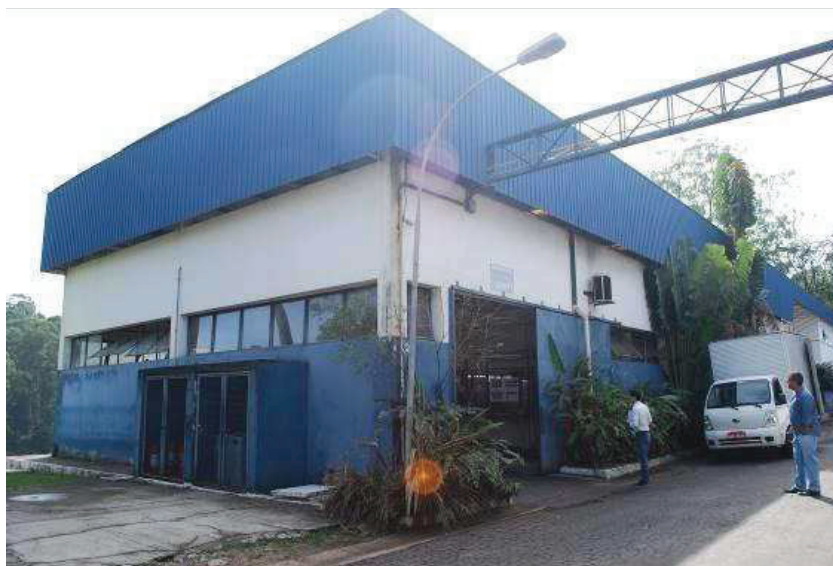
**V.4.2.3.4 Galpão 2: Usinagem**

Trata-se de uma edificação térrea com, aproximadamente, 657,86 m<sup>2</sup> de área construída, do tipo Galpão de Padrão Médio (+/-), que denota idade de 15 (quinze) anos e encontra-se em regular estado de conservação “c”.

Apresenta estrutura de concreto armado; fechamento lateral em alvenaria de blocos; cobertura em telhas galvanizadas sobre estrutura metálica; piso em concreto industrial; esquadrias de ferro.

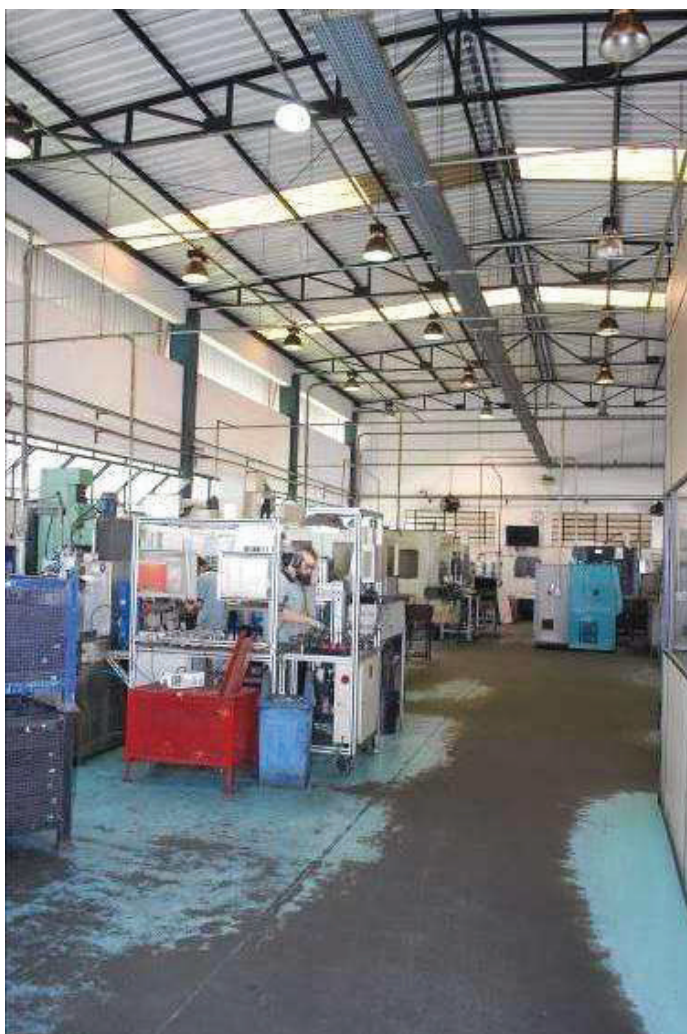
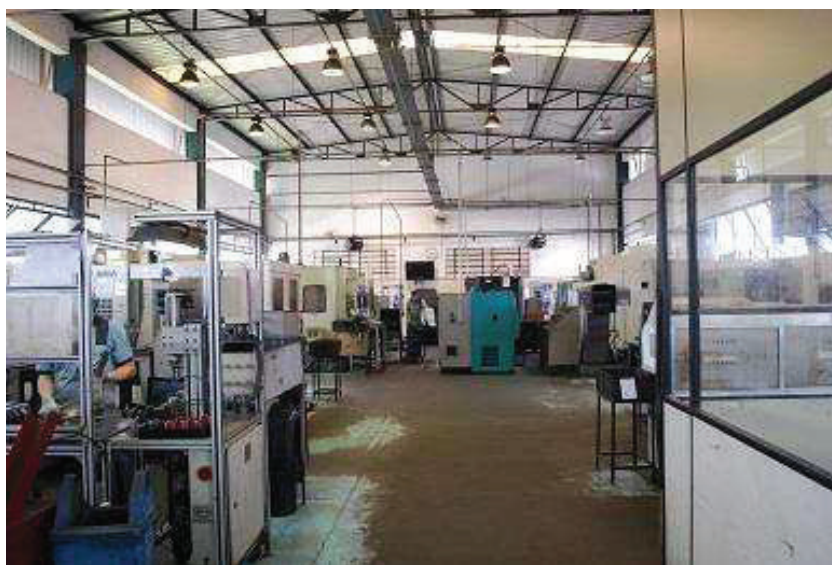
Vista parcial do salão, no interior do Galpão 2.

Idem a foto anterior vista de outro ângulo.

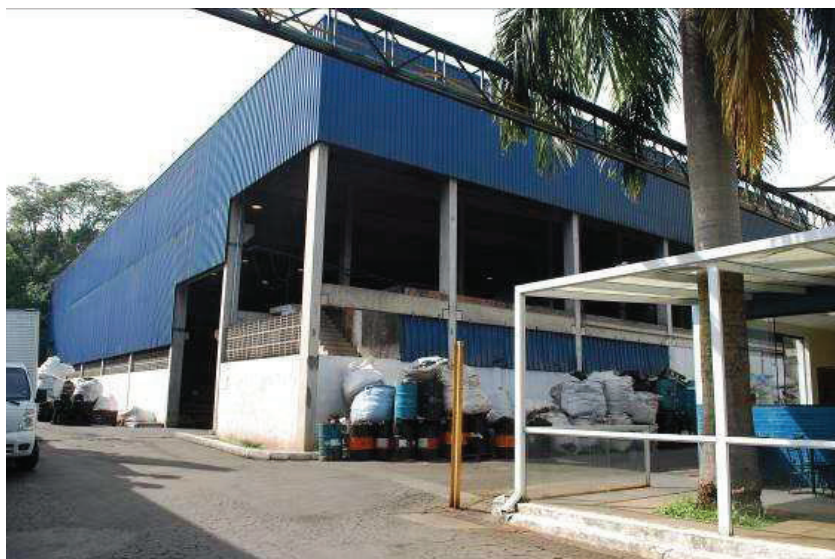
**V.4.2.3.5 Galpão 3: Fundição**

Trata-se de uma edificação térrea com, aproximadamente, 2.440,54 m<sup>2</sup> de área construída, do tipo Galpão de Padrão Médio (-), que denota idade de 6 (seis) anos e encontra-se em estado de conservação entre regular e necessitando de reparos simples “d”.

Apresenta estrutura de concreto pré-moldado; fechamento lateral em alvenaria e telhas onduladas de fibrocimento; cobertura em telhas galvanizada sobre estrutura pré-moldada; piso em concreto industrial.

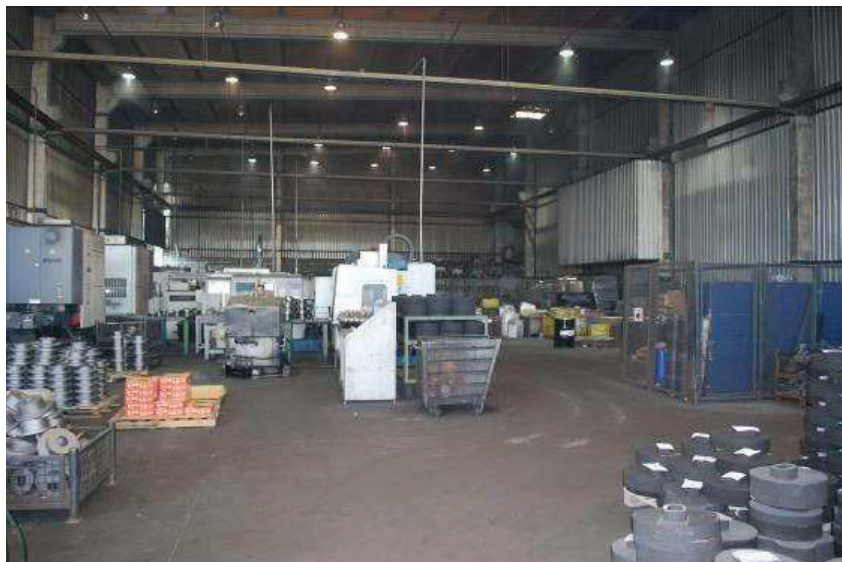
Detalhes de acabamento e conservação do interior da área de produção 1.

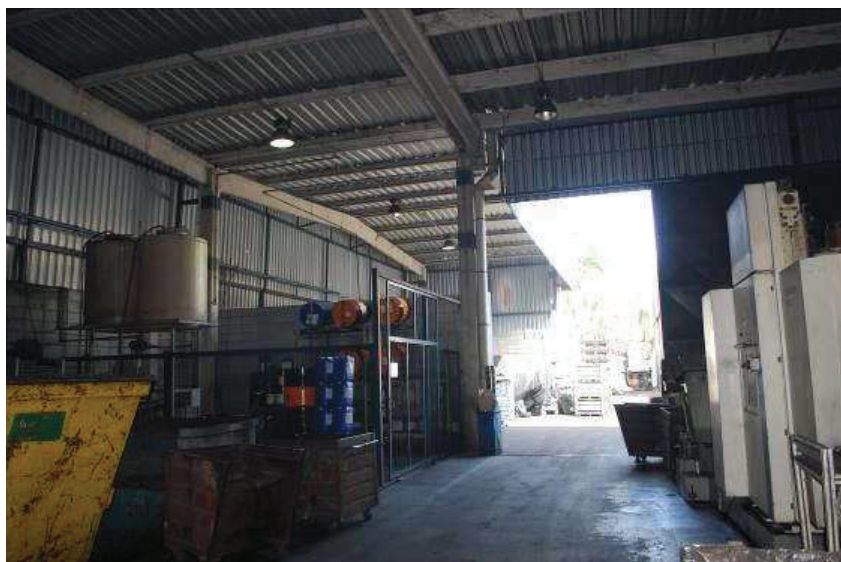
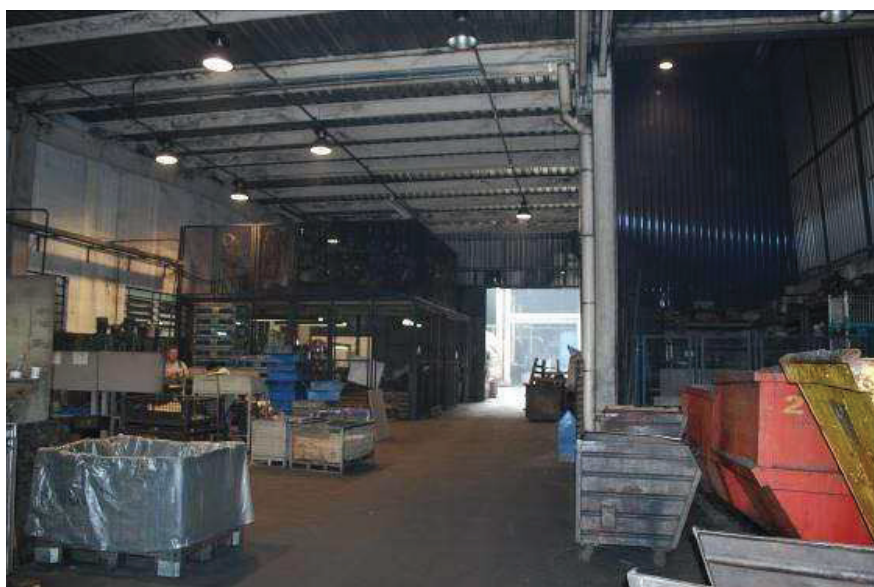
Trata-se de uma edificação térrea com, aproximadamente, 756,00 m<sup>2</sup> de área construída, do tipo Galpão de Padrão Simples (-), que denota idade de 20 (vinte) anos e encontra-se em estado de conservação entre regular e necessitando de reparos simples “d”.

Apresenta estrutura de concreto pré-moldado; fechamento lateral em alvenaria e telhas galvanizadas; cobertura em telhas galvanizadas sobre estrutura pré-moldada; piso em concreto industrial.

Detalhes de acabamento e conservação do interior do Galpão 4, anexo ao Galpão 1.

Idem a foto anterior, vista de outro ângulo.

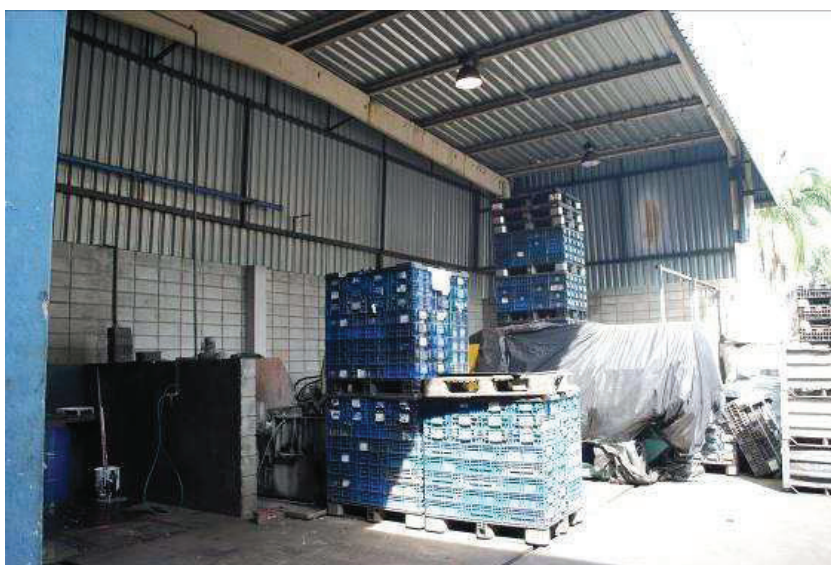
Aspectos da área externa do Galpão 4.
