**EXMO. SR. DR. JUIZ DE DIREITO DA 2ª VARA CÍVEL DO FORO
CENTRAL DA CAPITAL**

Ação: **Execução de Título Extrajudicial**
Processo: **0557197-47.2000.8.26.0100**
Requerente: **Banco Bnd S/A**
Requerida: **Marmofix Indústria e Comércio Ltda. e outros**

LAUDO

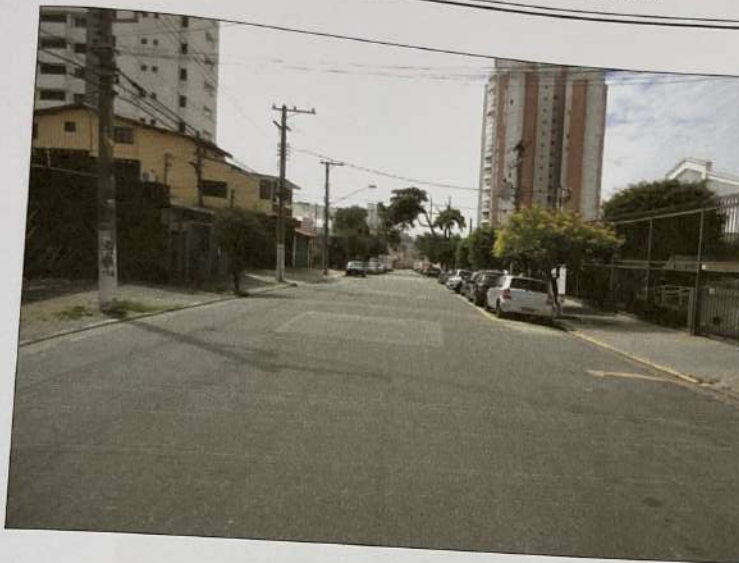
1) Aspecto da Rua São Gil, no trecho que contém o Edifício Aberdeen Village, observando-se abaixo as entradas social e de veículos (setas).

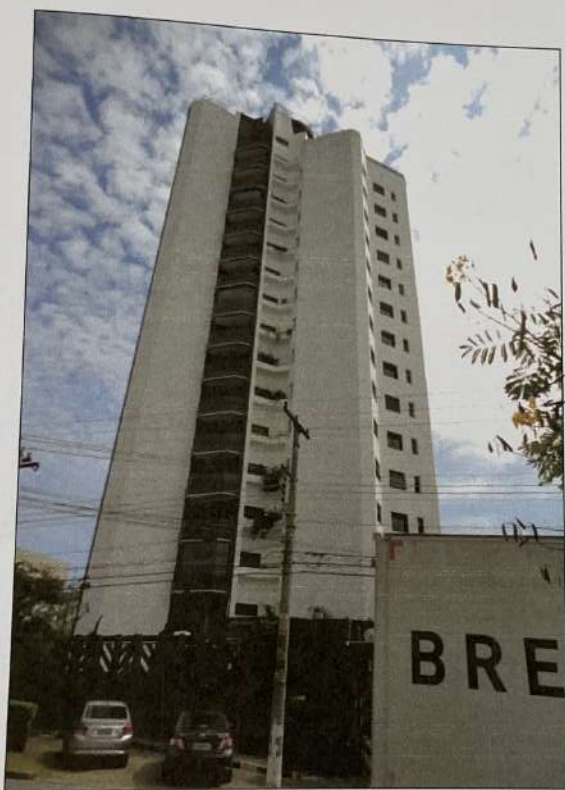
Pelo quanto pudemos registrar, o empreendimento como um todo encontra-se em bom estado de conservação, denotando apenas os desgastes naturais pelo tempo de uso.

2) Fachada do Edifício Aberdeen Village, que integra o apartamento objeto da avaliação (nº 101).
