PROCESSO N.º 0001053-80.2004.8.26.0291

LAUDO PERICIAL

V- DESCRIÇÃO DO IMÓVEL A SER AVALIADO, MATRÍCULA Nº 31.251.

IMÓVEL: Um apartamento nº 34, com nº 12, na porta de acesso, localizado no terceiro pavimento ou segundo andar do condomínio Residencial Sol

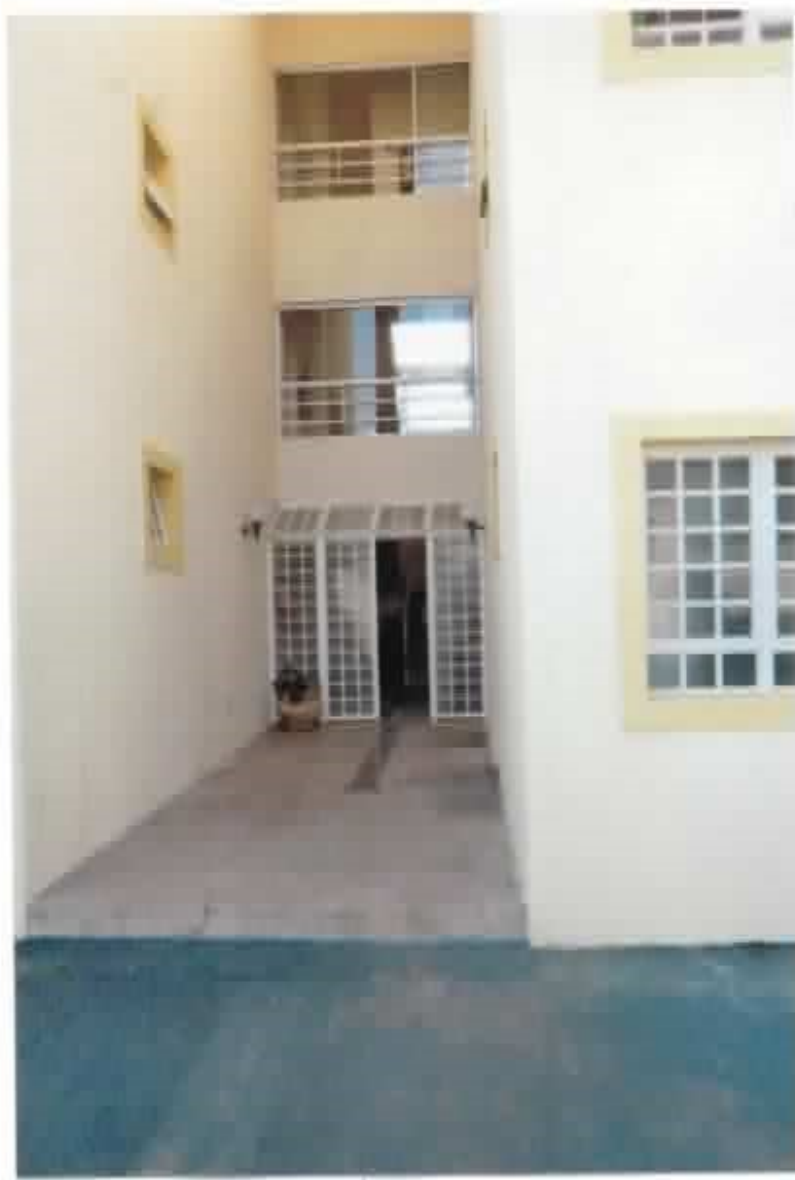
Prédio residencial contendo 12 apartamentos em bom estado de conservação (**Foto 1 e 1 A**), nesta cidade de Jaboticabal..

FOTO- 01 – VISTA EXTERNA DA ENTRADA DO PRÉDIO DENOMINADO RESIDENCIAL SOL NASCENTE, LOCALIZADO NA AVENIDA ANTÔNIO IGNÁCIO DE ARAÚJO, Nº 340, BAIRRO JARDIM NOVA APARECIDA. DESTAQUE PARA FACHADA DO PRÉDIO E ENTRADA PRINCIPAL. DATA: 27 DE MAIO DE 2019.

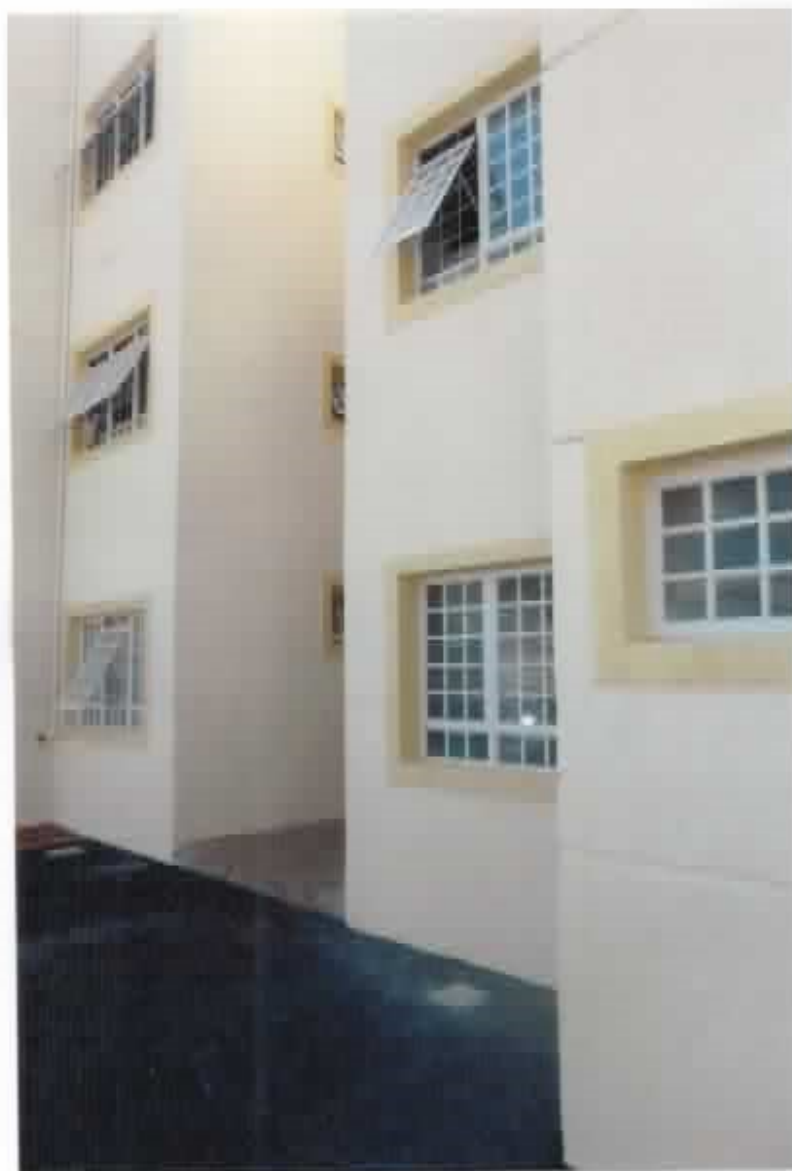
FOTO 01 A – VISTA FRONTAL DO PRÉDIO DE APARTAMENTO, LOCALIZADO A AVENIDA ANTONIO IGNÁCIO DE ARAUJO, BAIRRO NOVA APARECIDA, MUNICÍPIO DE JABOTICABAL. EM TELA FACHADA DO PRÉDIO ONDE FICA O APARTAMENTO DE NÚMERO 12. DATA: 27 DE MAIO DE 2019.

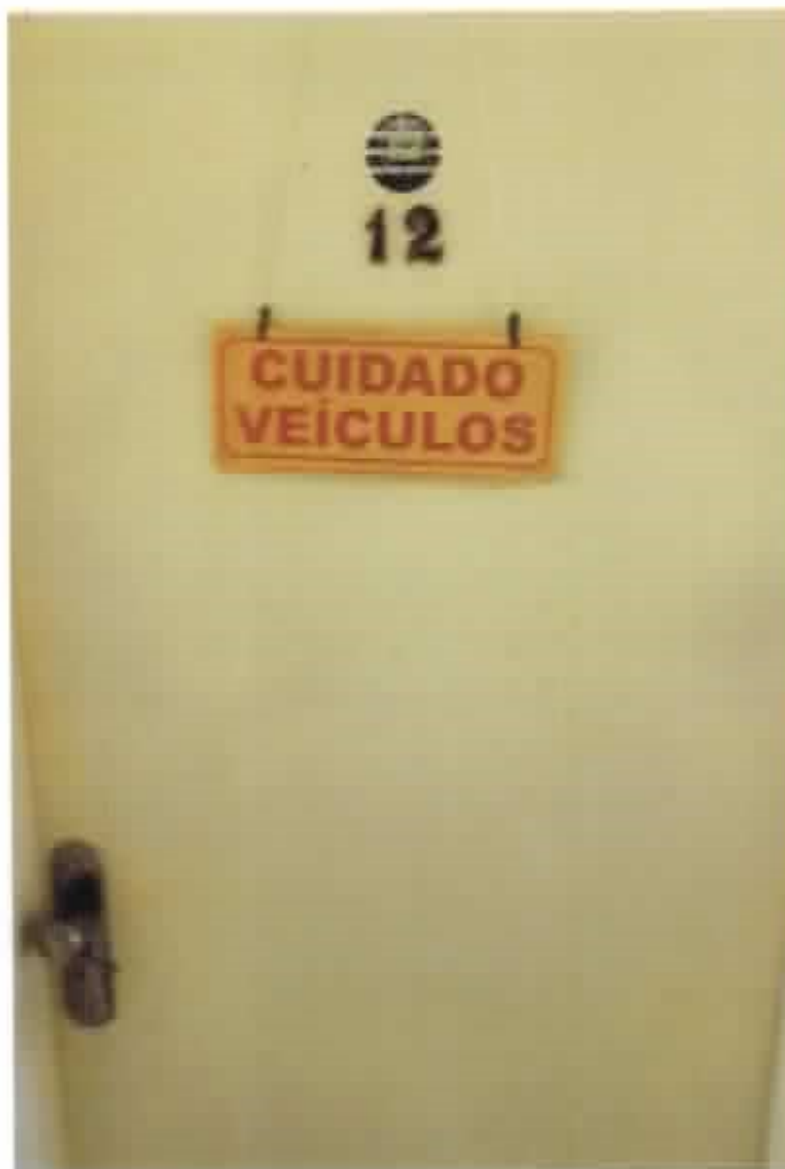
FOTO- 02 – VISTA INTERNA DA ENTRADA DO APARTAMENTO Nº 12, PERTENCENTE AO RESIDENCIAL SOL NASCENTE, LOCALIZADO NA AVENIDA ANTÔNIO IGNÁCIO DE ARAÚJO, Nº 340, BAIRRO JARDIM NOVA APARECIDA, MATRICULA Nº 31.251. DESTAQUE PARA PORTA DE ENTRADA DO APARTAMENTO Nº 12. DATA: 27 DE MAIO DE 2019.

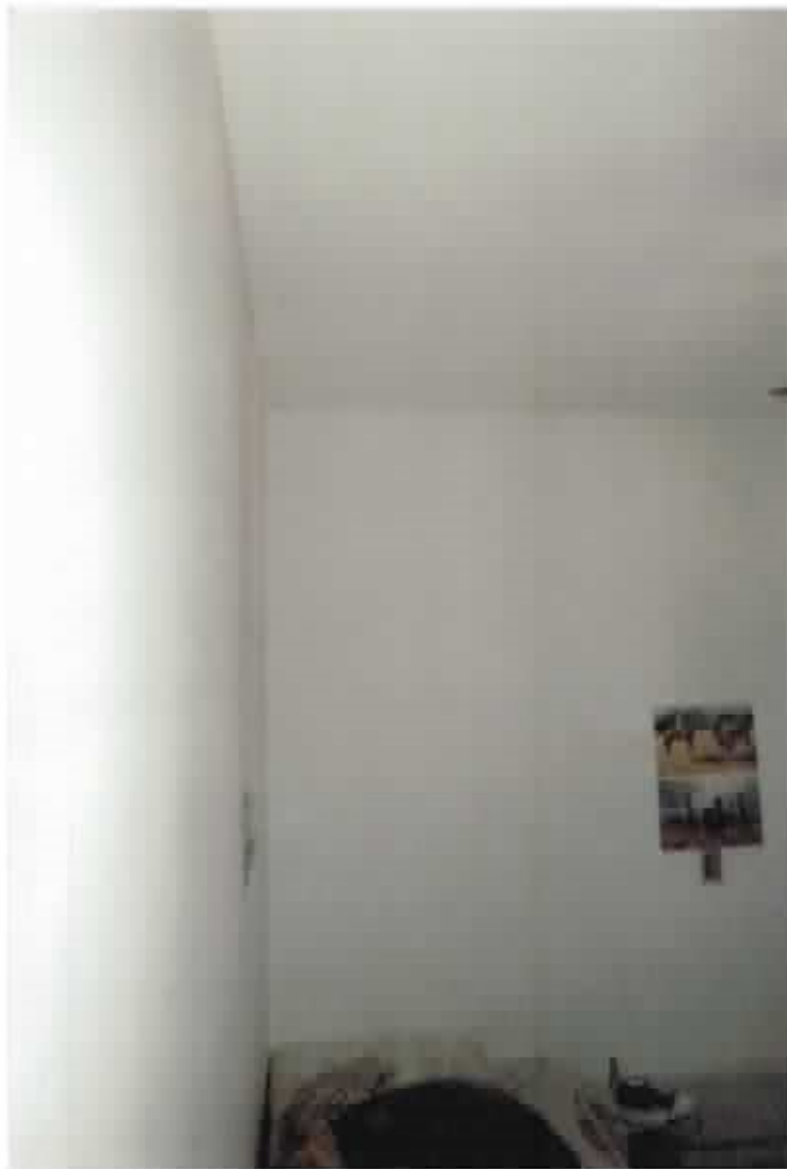
FOTO- 03 – VISTA INTERNA DA SALA SOCIAL DO APARTAMENTO Nº 12, PERTENCENTE AO SENHOR LUIZ ANTONIO MARTINI, LOCALIZADO NA AVENIDA ANTÔNIO IGNÁCIO DE ARAÚJO, Nº 340, BAIRRO JARDIM NOVA APARECIDA, MATRICULA Nº 31.251. DESTAQUE PARA PAREDES E TETO DO APARTAMENTO Nº 12. DATA: 27 DE MAIO DE 2019.

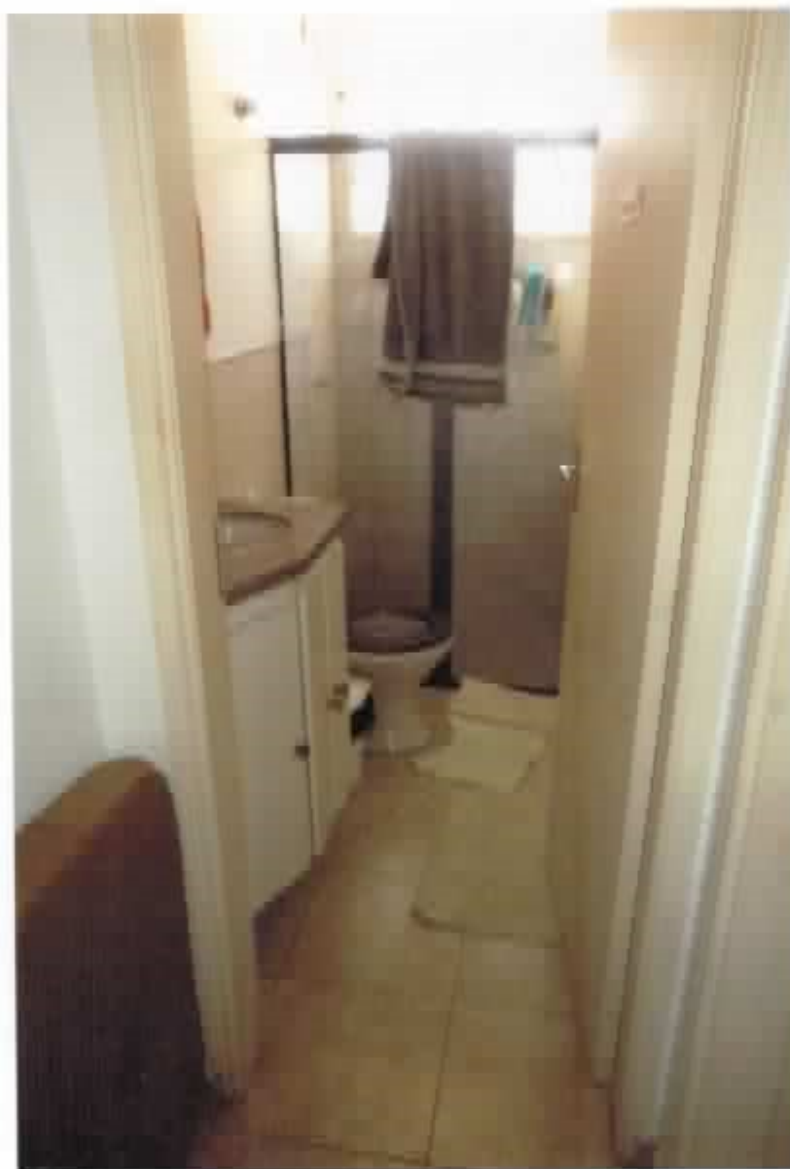
FOTO- 04 – VISTA INTERNA DO BANHEIRO SOCIAL DO APARTAMENTO Nº 12, PERTENCENTE AO SENHOR LUIZ ANTONIO MARTINI, LOCALIZADO NA AVENIDA ANTÔNIO IGNÁCIO DE ARAÚJO, Nº 340, BAIRRO JARDIM NOVA APARECIDA, MATRICULA Nº 31.251. DESTAQUE PARA PAREDES, PISO E BOX. DATA: 27 DE MAIO DE 2019.

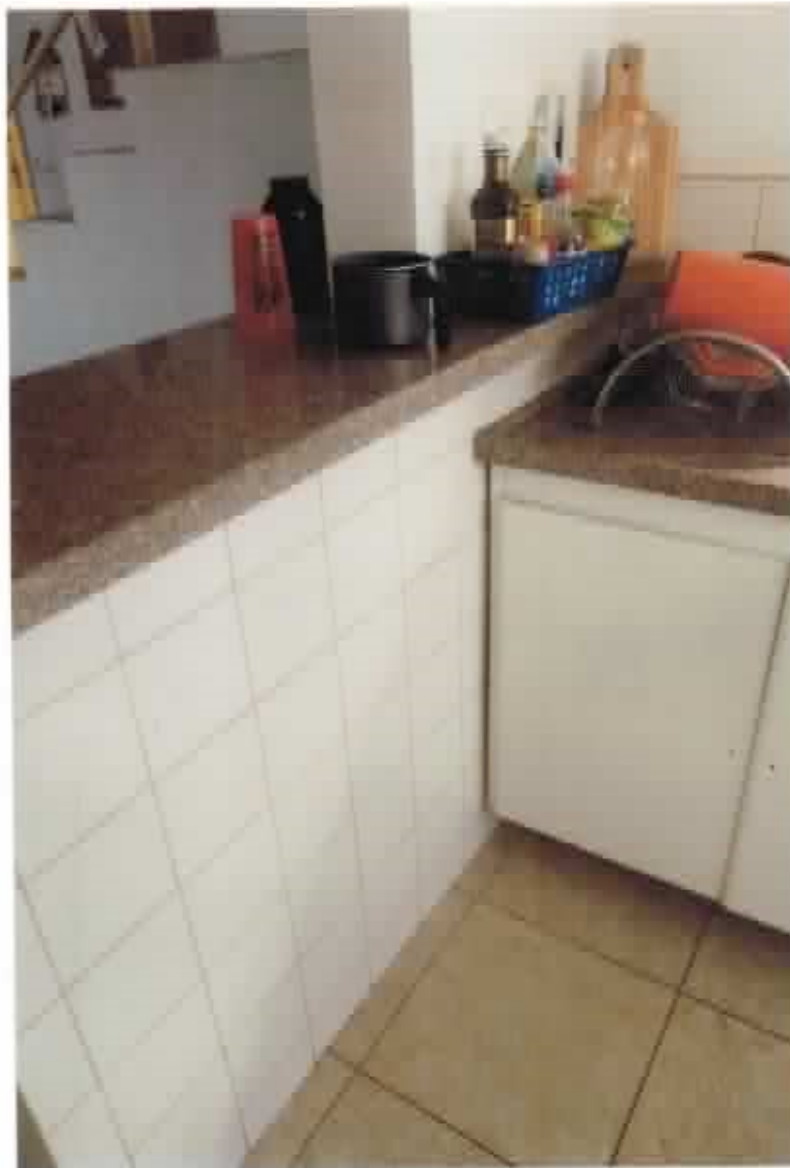
FOTO- 05 – VISTA INTERNA DA COZINHA DO APARTAMENTO Nº 12, PERTENCENTE AO SENHOR LUIZ ANTONIO MARTINI, LOCALIZADO NA AVENIDA ANTÔNIO IGNÁCIO DE ARAÚJO, Nº 340, BAIRRO JARDIM NOVA APARECIDA, MATRICULA Nº 31.251. DESTAQUE PARA PAREDES, PISO E BALCÃO. DATA: 27 DE MAIO DE 2019.

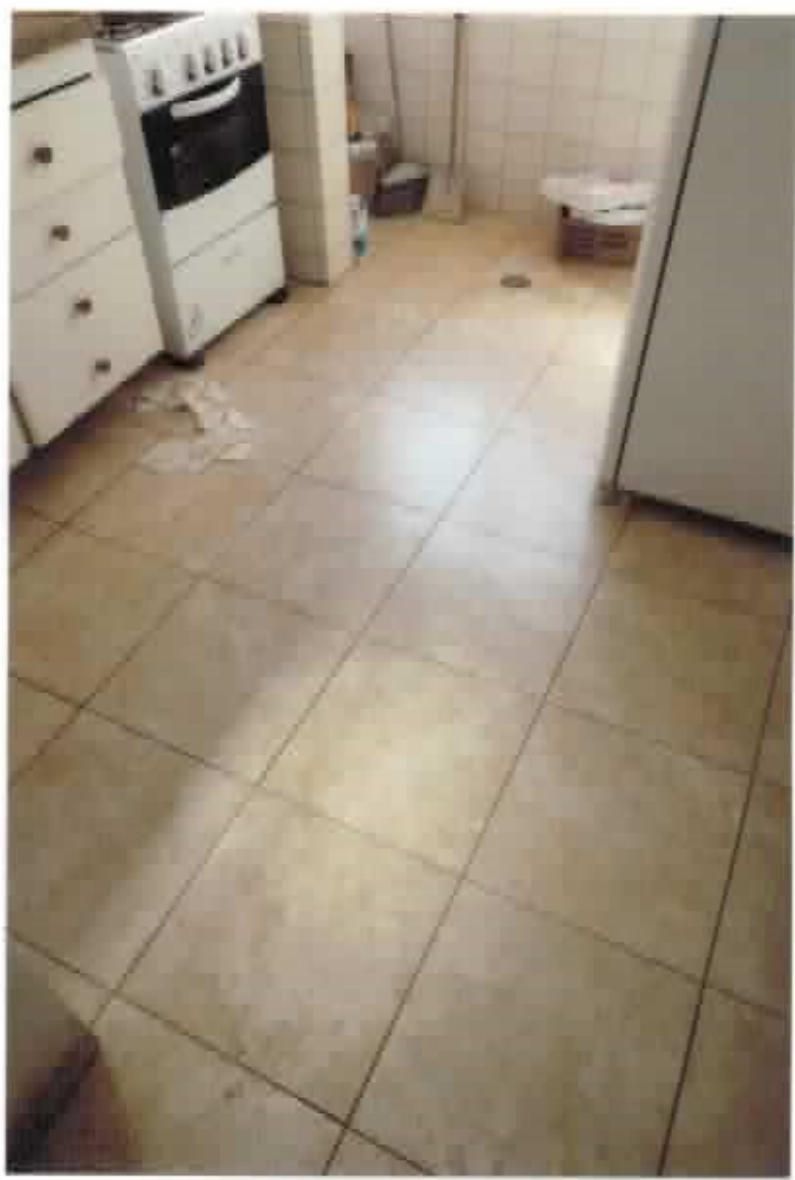
FOTO- 06 – VISTA INTERNA DA COZINHA E LAVANDERIA DO APARTAMENTO Nº 12, PERTENCENTE AO SENHOR LUIZ ANTONIO MARTINI, LOCALIZADO NA AVENIDA ANTÔNIO IGNÁCIO DE ARAÚJO, Nº 340, BAIRRO JARDIM NOVA APARECIDA, MATRICULA Nº 31.251. DESTAQUE PARA PISO E REVESTIMENTO CERÂMICO. DATA: 27 DE MAIO DE 2019.

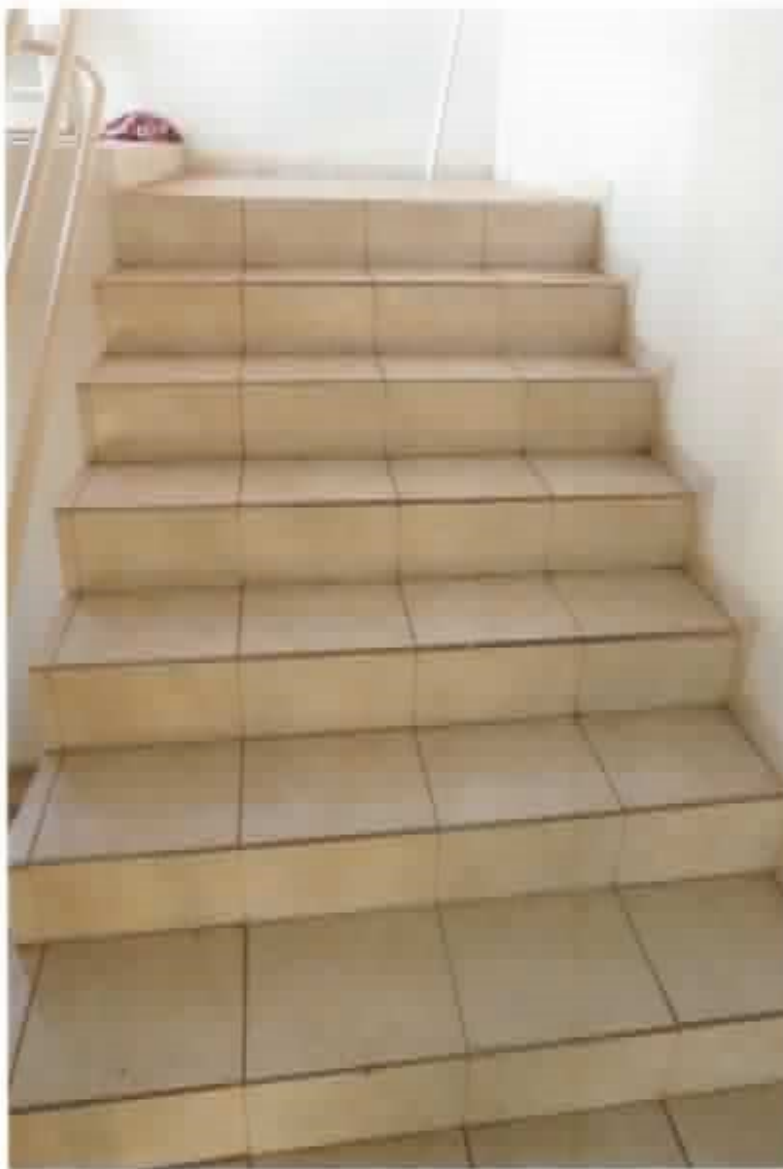
FOTO- 07 – VISTA INTERNA DA ESCADA DE ACESSO A ÁREA DE LAZER QUE FICA NA COBERTURA, DO APARTAMENTO Nº 12, MATRICULA Nº 31.251. DESTAQUE PARA PISO E REVESTIMENTO CERÂMICO. DATA: 27 DE MAIO DE 2019.

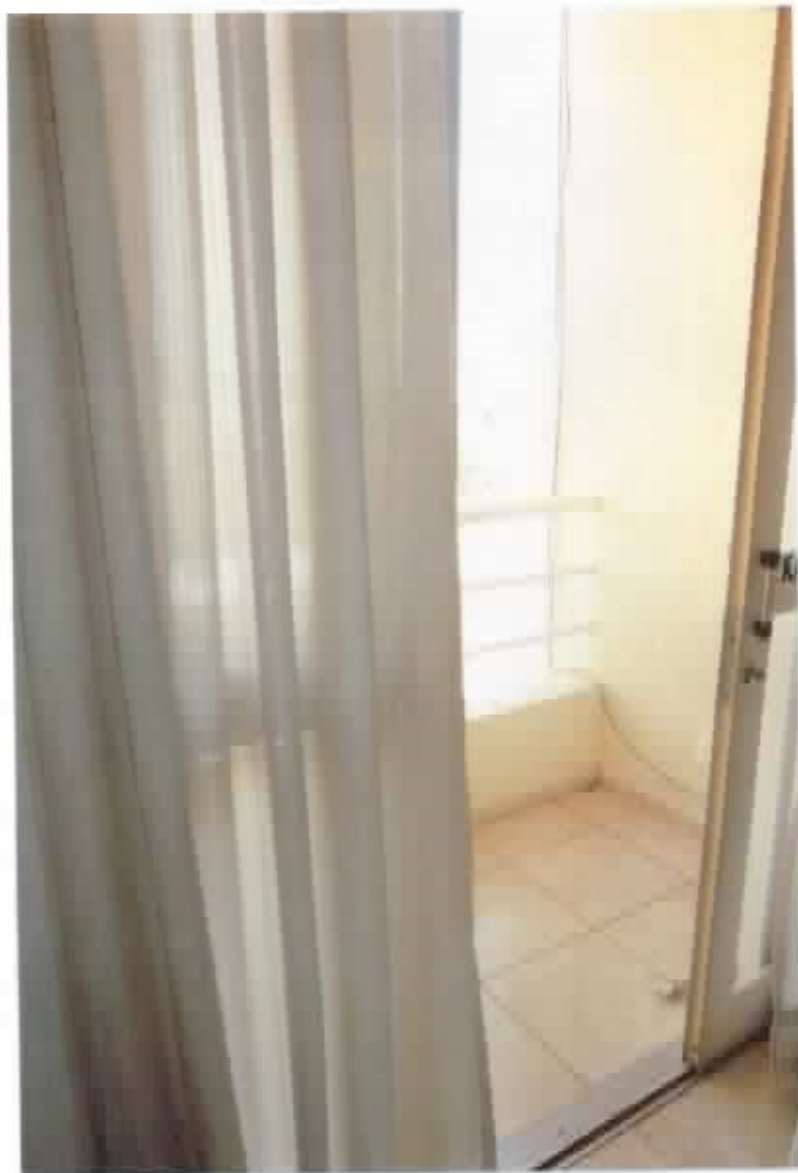
FOTO- 08 – VISTA INTERNA DA VARANDA EXTERNA DO APARTAMENTO Nº 12, MATRICULA Nº 31.251, DESTAQUE PARA PISO E REVESTIMENTO CERÂMICO, DATA: 27 DE MAIO DE 2019.

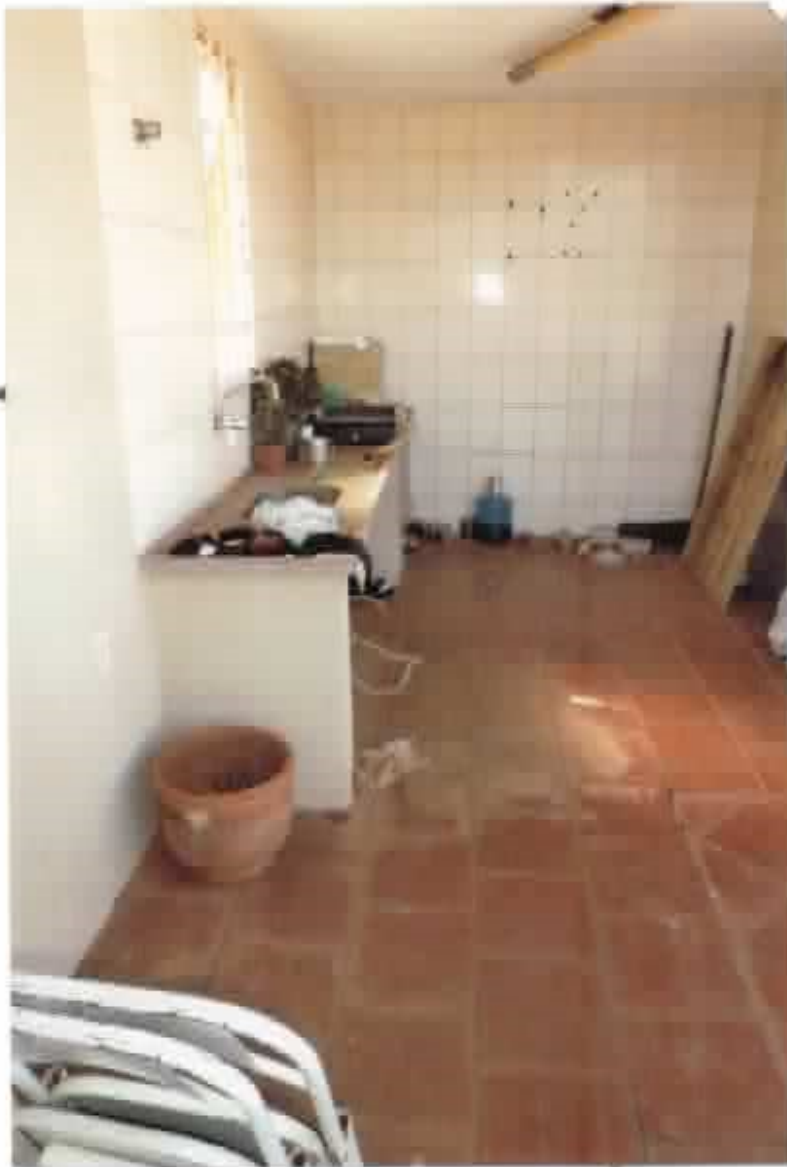
FOTO- 09 – VISTA EXTERNA DA COBERTURA DO APARTAMENTO Nº 12, MATRICULA Nº 31.251. DESTAQUE PARA PISO, PIA, BALCÃO , AZULEJOS E REVESTIMENTO CERÂMICO. DATA: 27 DE MAIO DE 2019.

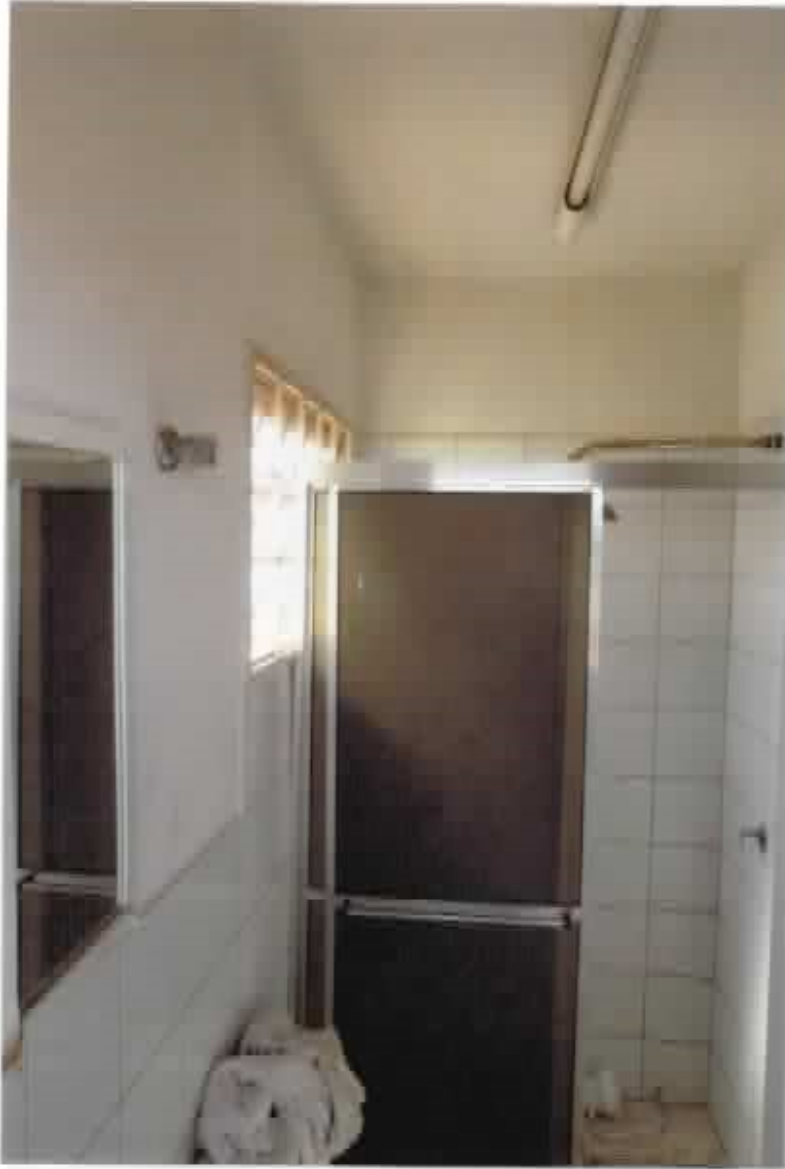
FOTO- 10 – VISTA EXTERNA DA COBERTURA E DO BANHEIRO DO APARTAMENTO Nº 12, MATRICULA Nº 31.251. DESTAQUE PARA PISO, BOX, AZULEJOS E REVESTIMENTO CERÂMICO. DATA: 27 DE MAIO DE 2019.

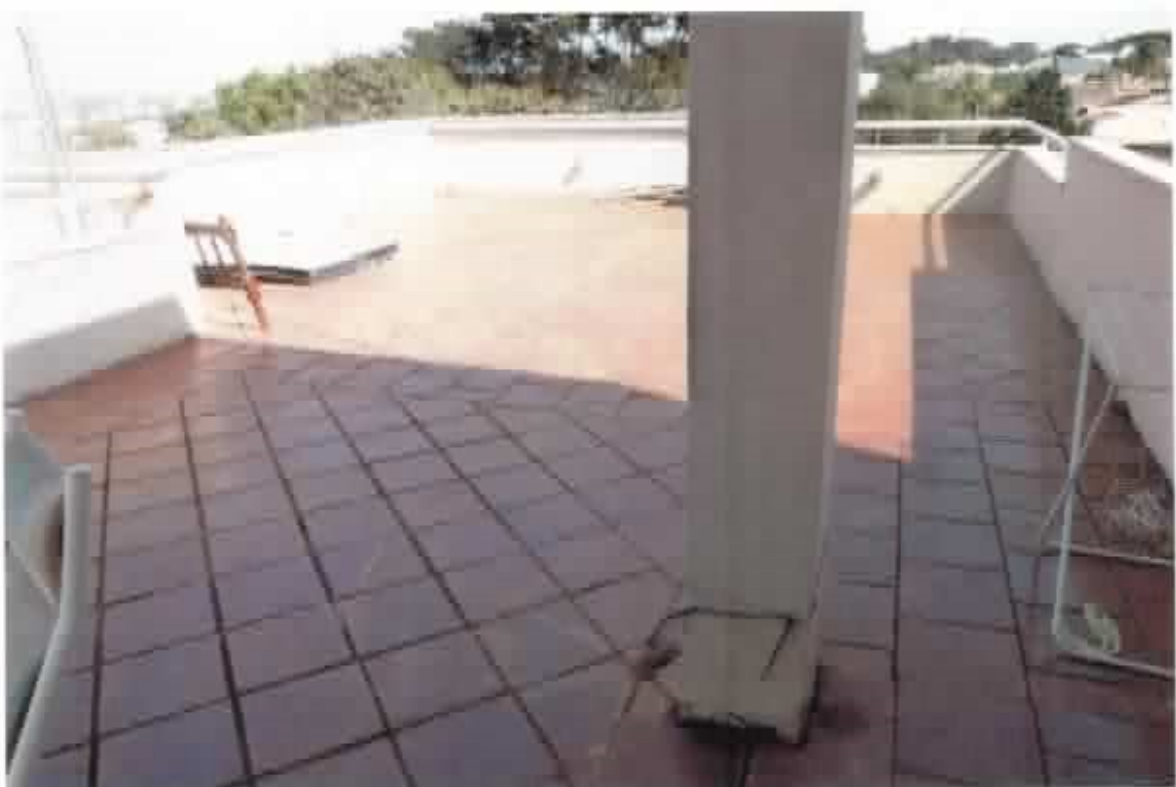
FOTO- 11 – VISTA EXTERNA DA COBERTURA DO APARTAMENTO Nº 12, MATRICULA Nº 31.251. DESTAQUE PARA ÁREA DE LAZER E PISO COM E REVESTIMENTO CERÂMICO. DATA: 27 DE MAIO DE 2019.

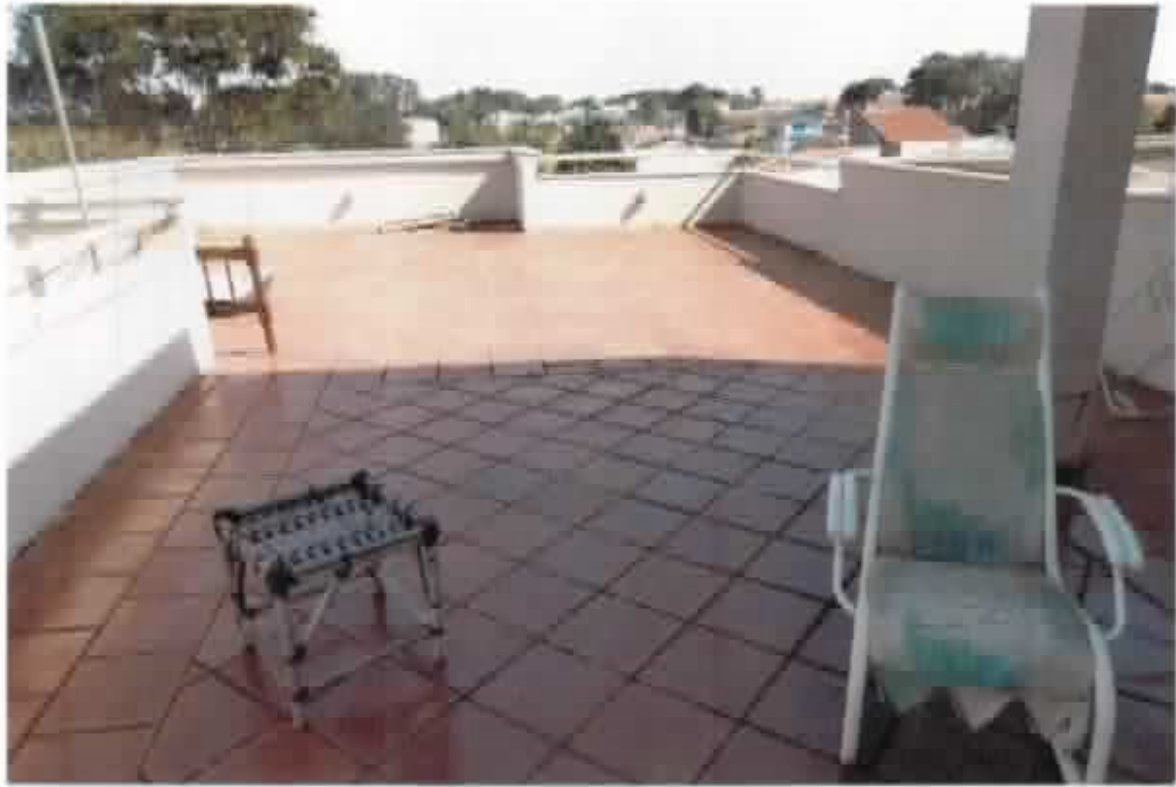
FOTO- 12 – VISTA EXTERNA DA COBERTURA DO APARTAMENTO Nº 12, MATRICULA Nº 31.251. DESTAQUE PARA ÁREA DE LAZER E PISO COM E REVESTIMENTO CERÂMICO. DATA: 27 DE MAIO DE 2019.

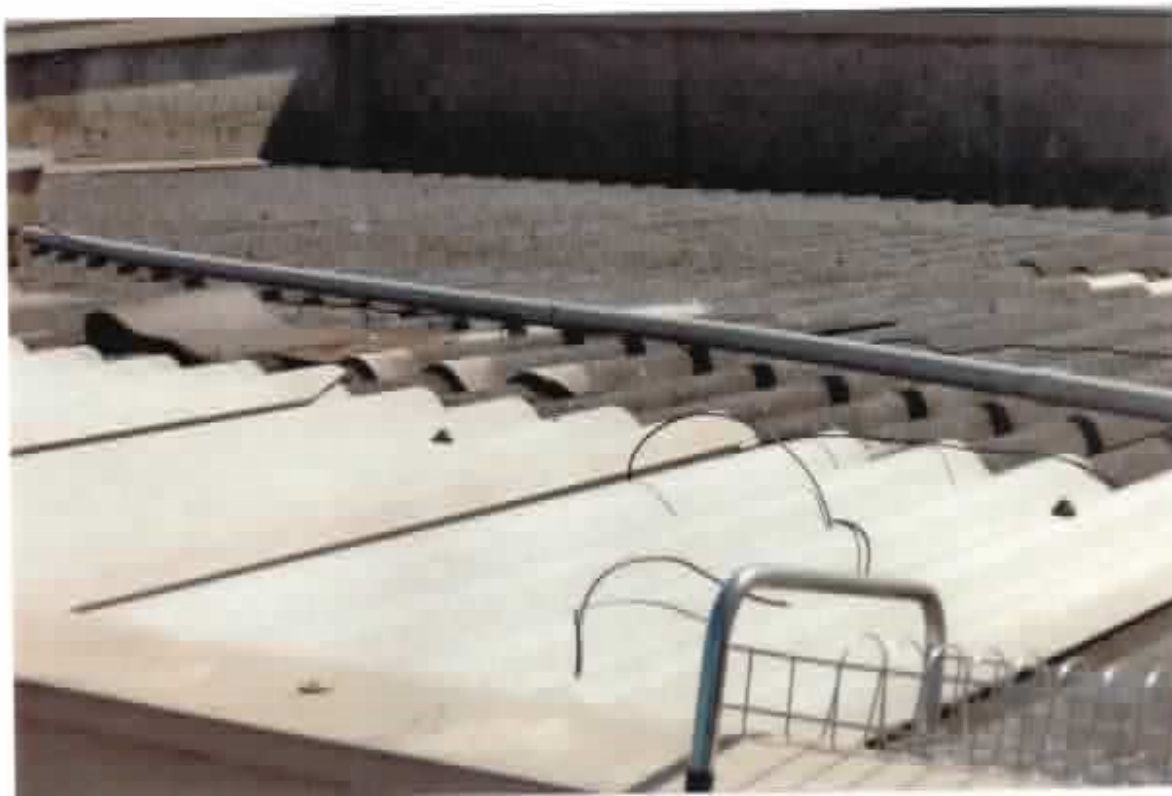
FOTO- 13 – VISTA EXTERNA DO TELHADO DA COBERTURA DO APARTAMENTO Nº 12, MATRICULA Nº 31.251, DESTAQUE PARA TELHADO. DATA: 27 DE MAIO DE 2019.

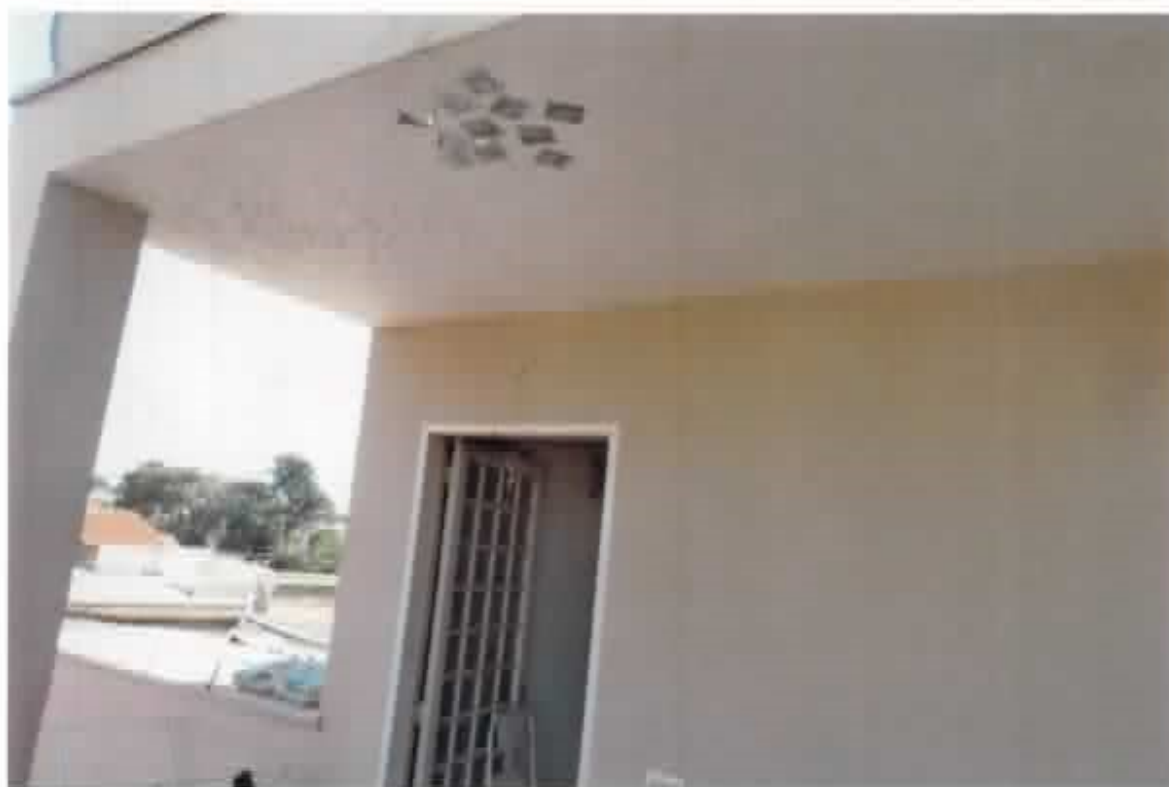
FOTO- 14 – VISTA EXTERNA DA COBERTURA DO APARTAMENTO Nº 12, MATRICULA Nº 31.251, DESTAQUE PARA ÁREA C.E LAZER , TETO E PORTA DE ACESSO. DATA: 27 DE MAIO DE 2019.

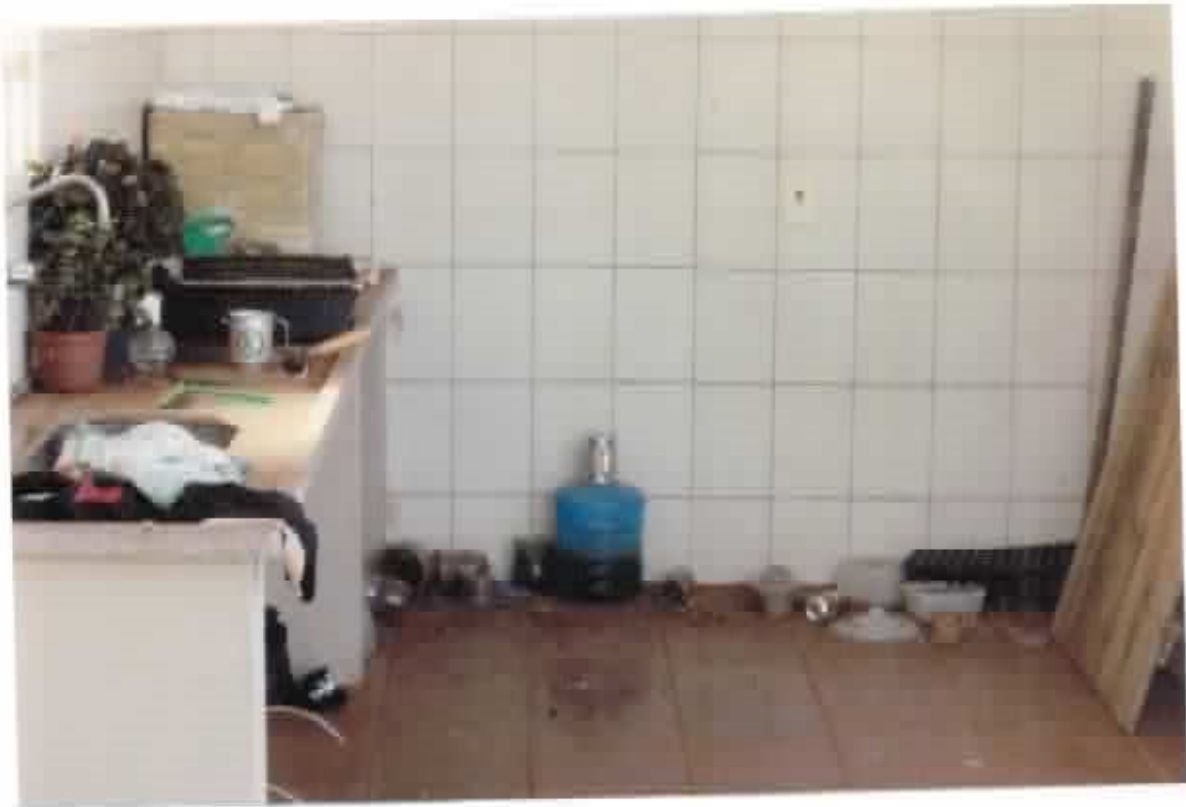
FOTO- 15 - VISTA EXTERNA DA COZINHA DA COBERTURA DO APARTAMENTO Nº 12, MATRICULA Nº 31.251. DESTAQUE PARA TELHADO. DATA: 27 DE MAIO DE 2019.

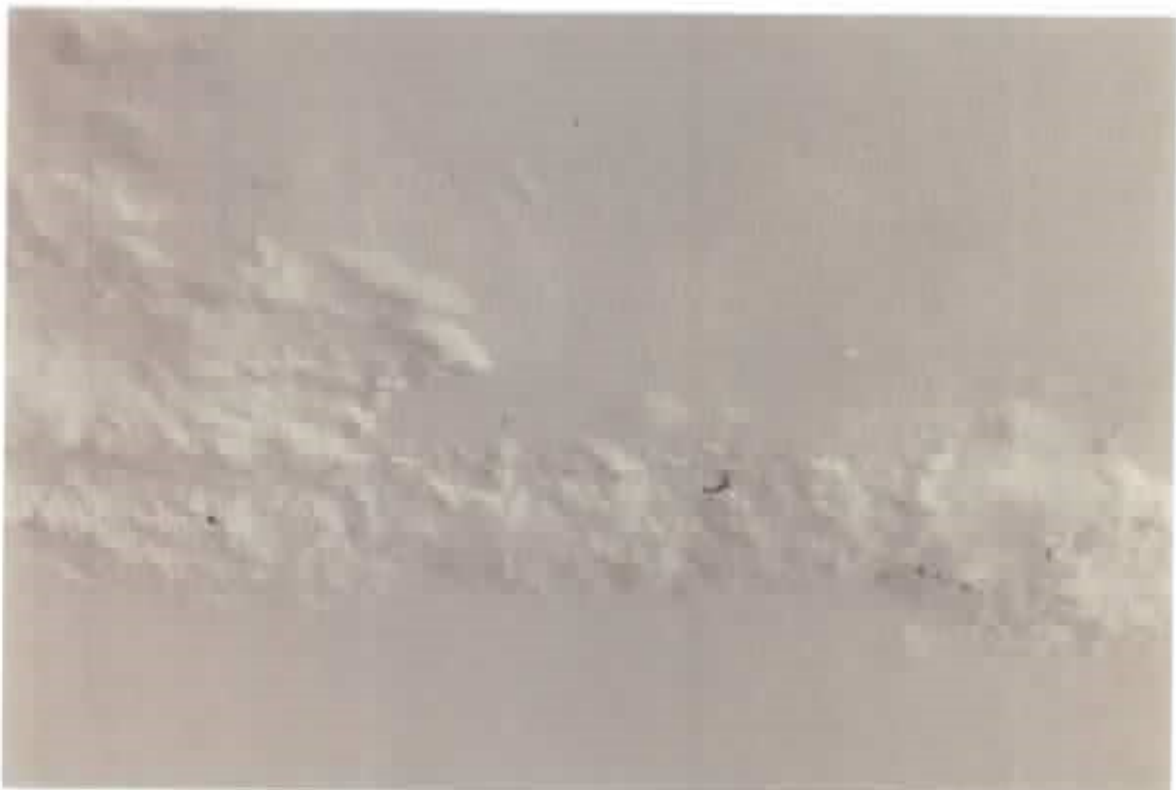
FOTO- 16 - VISTA EXTERNA DA COBERTURA DO APARTAMENTO Nº 12, MATRICULA Nº 31.251. DESTAQUE PARA INFILTRAÇÕES NO TETO E DANOS NA PINTURA. DATA: 27 DE MAIO DE 2019.

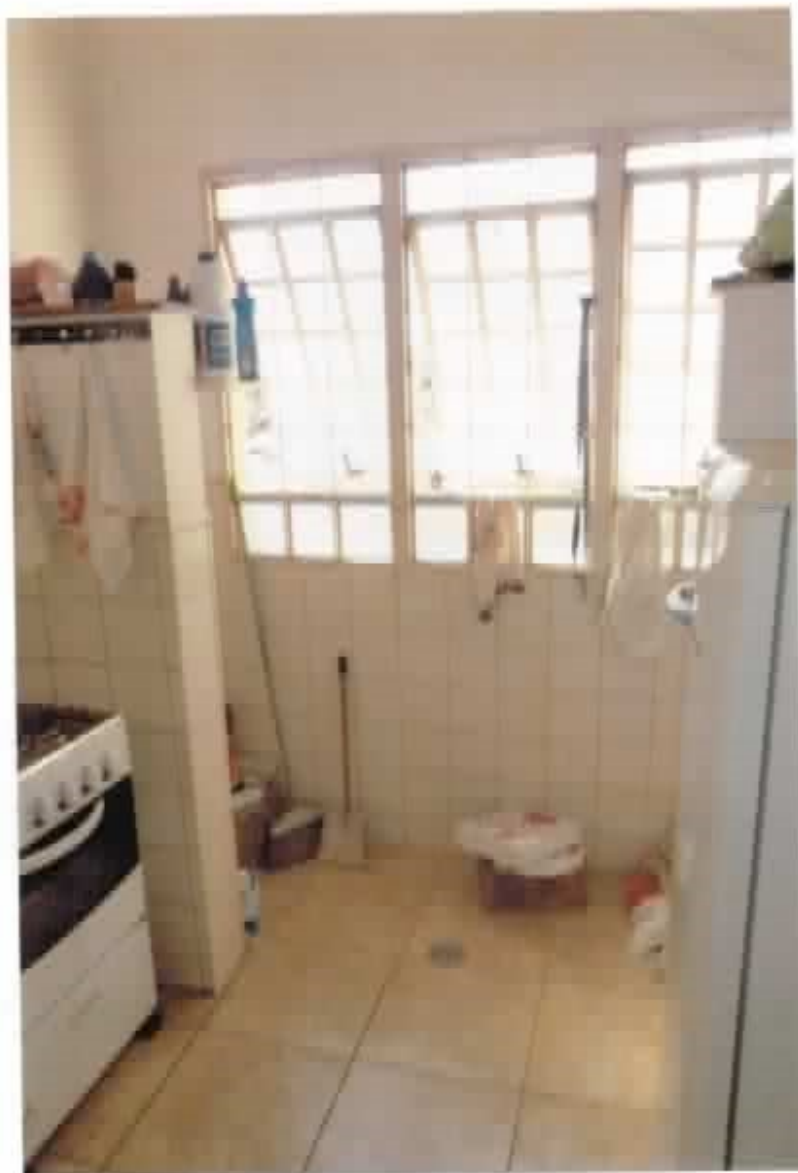
FOTO- 17 - VISTA INTERNA DA COZINHA E LAVANDERIA DO APARTAMENTO Nº 12, MATRICULA Nº 31.25.. DESTAQUE PARA VITROX E PISO E DEMAIS ELEMENTOS CONSTRUTIVOS. DATA: 27 DE MAIO DE 2019.
