EXCELENTÍSSIMO SENHOR DOUTOR JUIZ DE DIREITO DA 4ª. VARA  
CÍVEL - COMARCA DE BARUERI - SP

AUTOS N° 0010293-88.2001.8.26.0068 (2386/01)

RESUMO

VALOR DO IMÓVEL

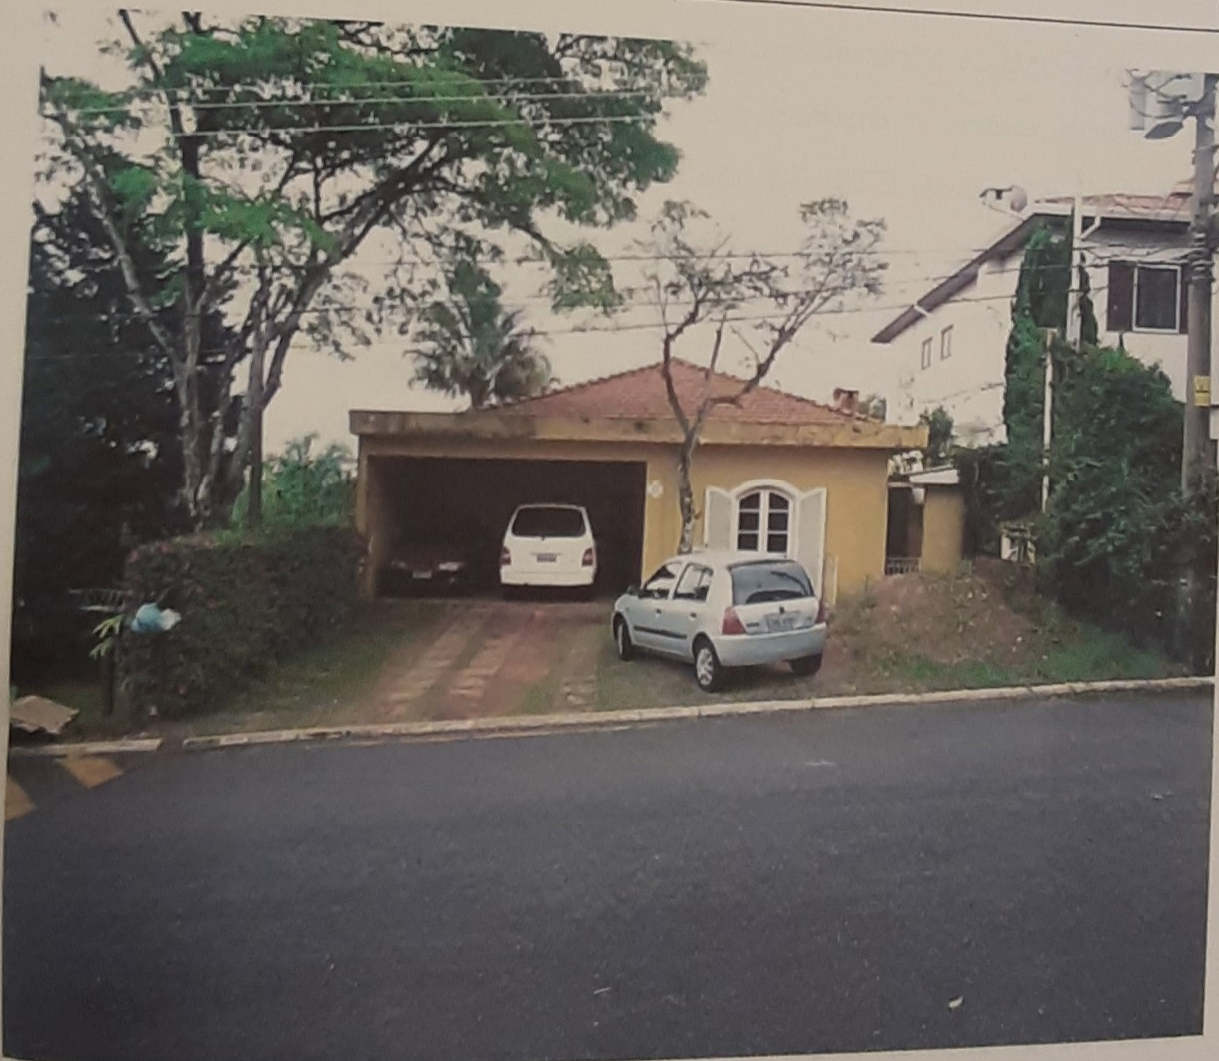
Vista do Imóvel Avaliando, localizado na Alameda das Acácias, nº 90,  
Alphaville Residencial 5, Cidade de Santana de Parnaíba, Estado de São  
Paulo, matriculado sob nº 61.058, no Primeiro CRI de Barueri.

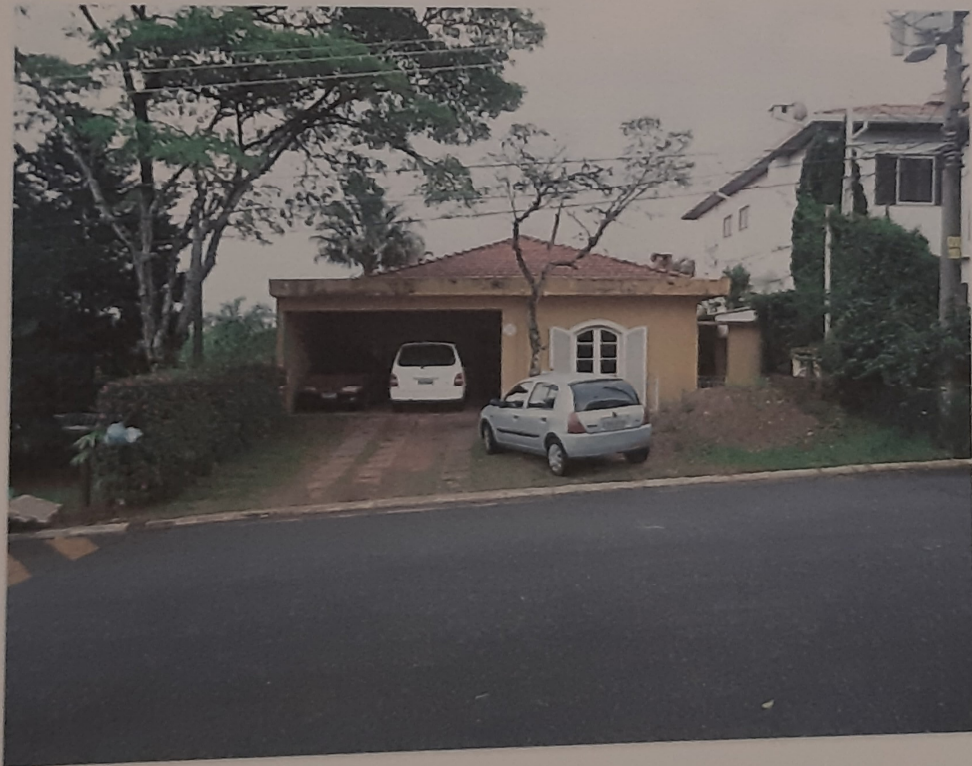
FOTO 03

VISTA DA FACHADA DO IMÓVEL OBJETO DA PRESENTE AÇÃO.

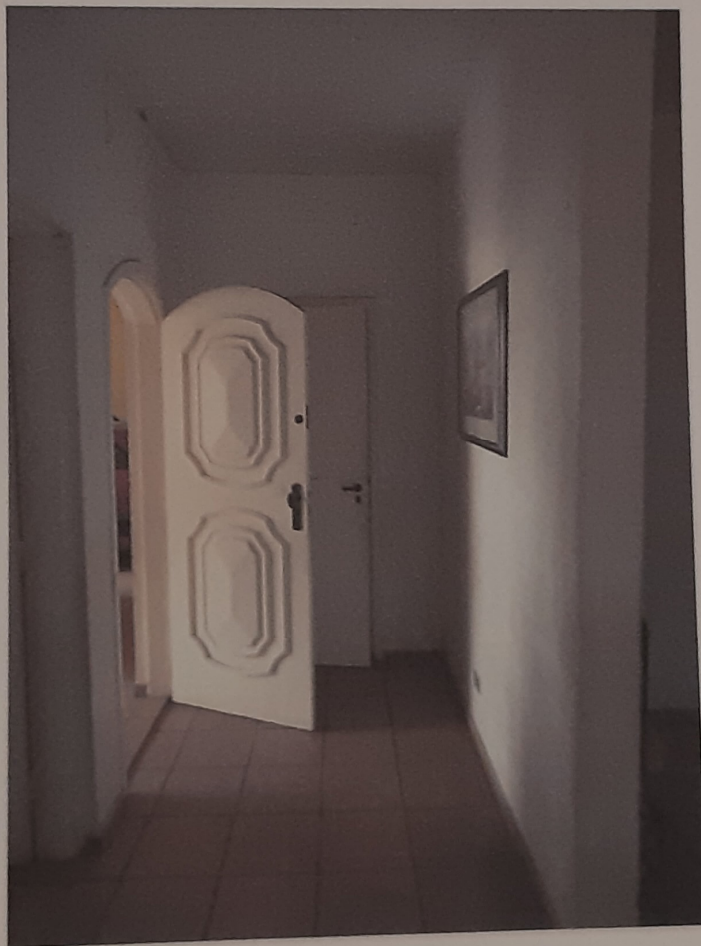
## FOTO 07

### CARACTERÍSTICAS CONSTRUTIVAS:

PISO: Cerâmico.

PAREDE(S): Pintura látex sobre argamassa.

TETO: Pintura látex sobre argamassa.

PORTA(S): Madeira.  
Giro de 1 folha (dobradiças).

VISTA DO HALL DE ENTRADA.

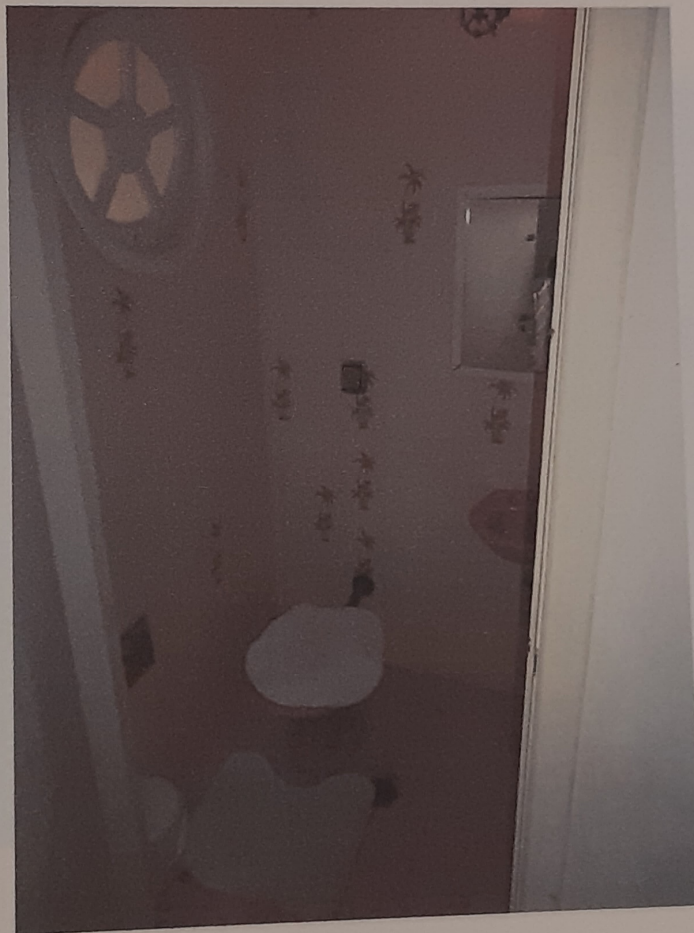
## FOTO 08

### CARACTERÍSTICAS CONSTRUTIVAS:

PISO: Cerâmico.

PAREDE(S): Azulejo até o teto.

TETO: Pintura látex sobre argamassa.

PORTA(S): Madeira.  
Giro de 1 folha (dobradiças).

JANELA(S): Madeira com vidro.  
Pivotante vertical central.

VISTA DO LAVABO.

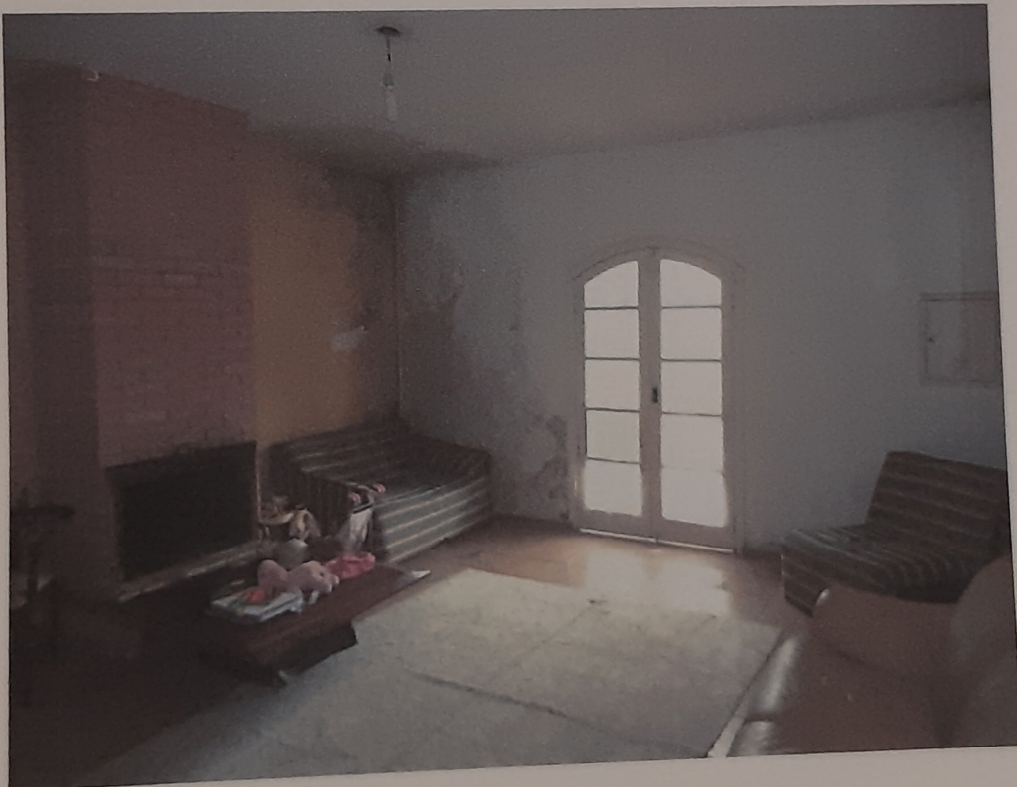
## FOTO 09

## CARACTERÍSTICAS CONSTRUTIVAS:

PISO: Cerâmico.

PAREDE(S): Pintura látex sobre argamassa.

TETO: Pintura látex sobre argamassa.

PORTA(S): Madeira com vidro,  
Giro de 2 folhas (dobradiças).

VISTA DA SALA DE ESTAR.

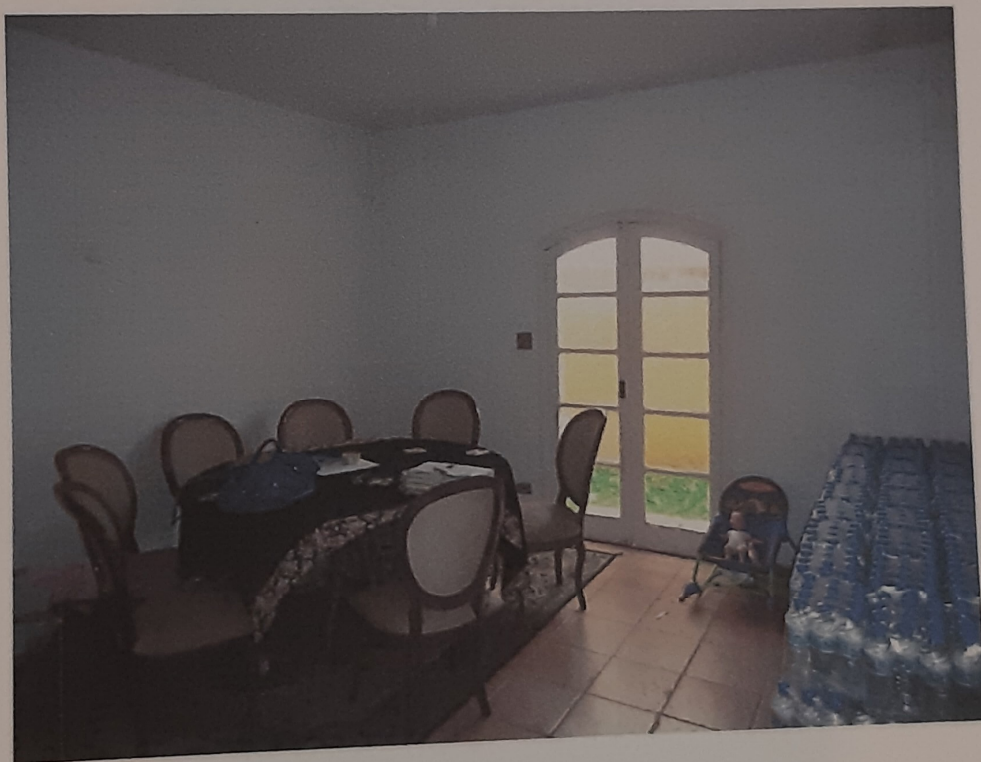
## FOTO 10

### CARACTERÍSTICAS CONSTRUTIVAS:

- PISO: Cerâmico.  
PAREDE(S): Pintura látex sobre argamassa.  
TETO: Pintura látex sobre argamassa.  
PORTA(S): Madeira com vidro,  
Giro de 2 folhas (dobradiças).

VISTA DA SALA DE JANTAR.

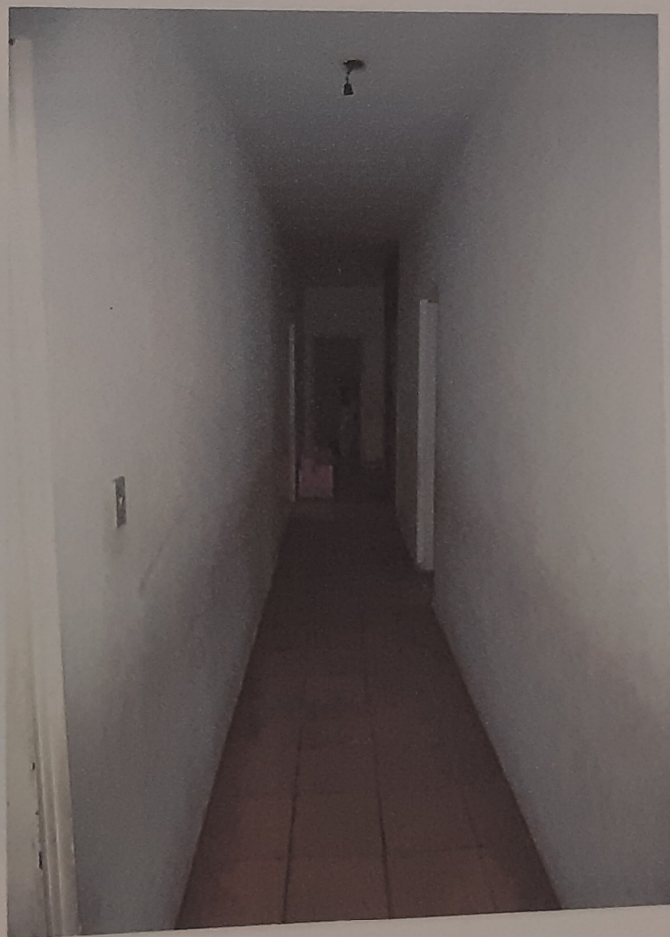
FOTO 11

CARACTERÍSTICAS CONSTRUTIVAS:

PISO: Cerâmico.

PAREDE(S): Pintura látex sobre argamassa.

TETO: Pintura látex sobre argamassa.

VISTA DO CORREDOR DE ACESSO AOS DORMITÓRIOS.

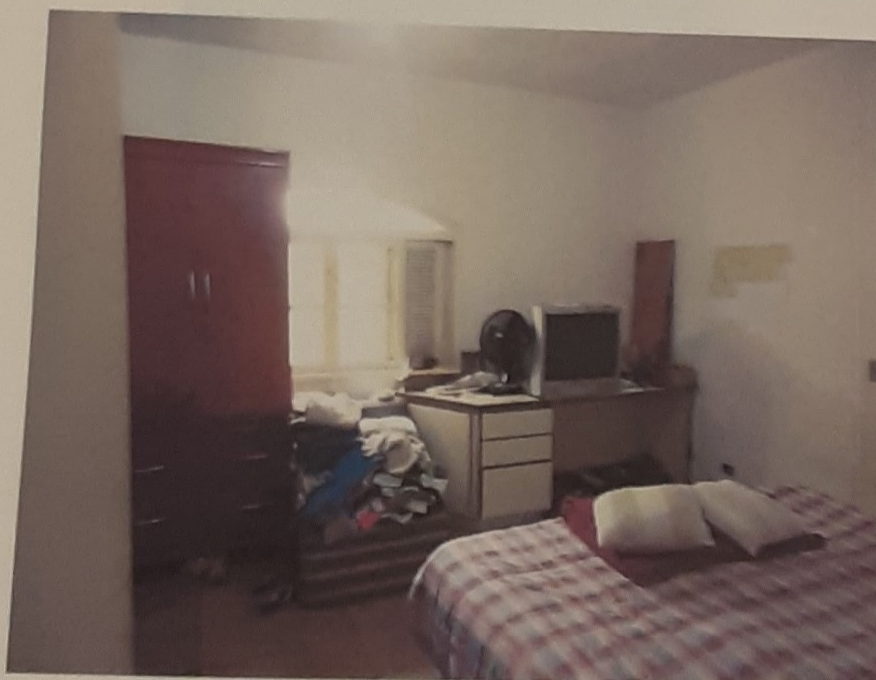
FOTO 12

CARACTERÍSTICAS CONSTRUTIVAS:

- PISO: Cerâmico.
- PAREDE(S): Pintura látex sobre argamassa.
- TETO: Pintura látex sobre argamassa.
- PORTA(S): Madeira.  
Giro de 1 folha (dobradiças).
- JANELA(S): Madeira com vidro.  
Corredoiço.

VISTA DO PRIMEIRO DORMITÓRIO.

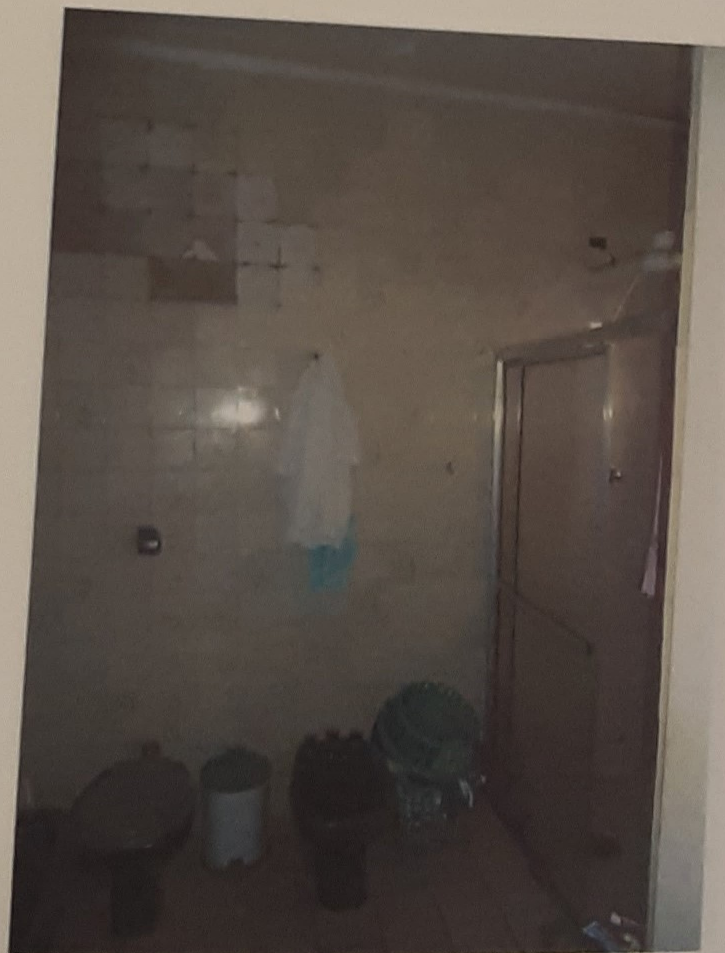
FOTO 13

CARACTERÍSTICAS CONSTRUTIVAS:

- PISO: Cerâmico.
- PAREDE(S): Azulejo até o teto.
- TETO: Pintura látex sobre argamassa.
- PORTA(S): Madeira.  
Giro de 1 folha (dobradiças).
- JANELA(S): Madeira com vidro.  
Pivotante vertical central.

VISTA DO BANHEIRO DO PRIMEIRO DORMITÓRIO.

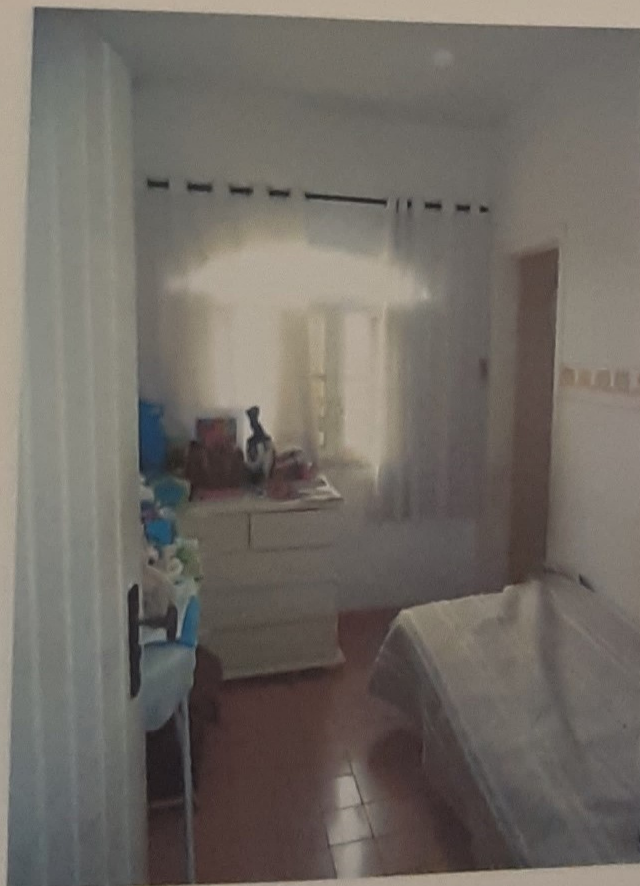
FOTO 14

CARACTERÍSTICAS CONSTRUTIVAS:

- PISO: Cerâmico.
- PAREDE(S): Papel de parede.
- TETO: Pintura látex sobre argamassa.
- PORTA(S): Madeira.  
Giro de 1 folha (dobradiças).
- JANELA(S): Madeira com vidro.  
Corredoiço.

VISTA DO SEGUNDO DORMITÓRIO.

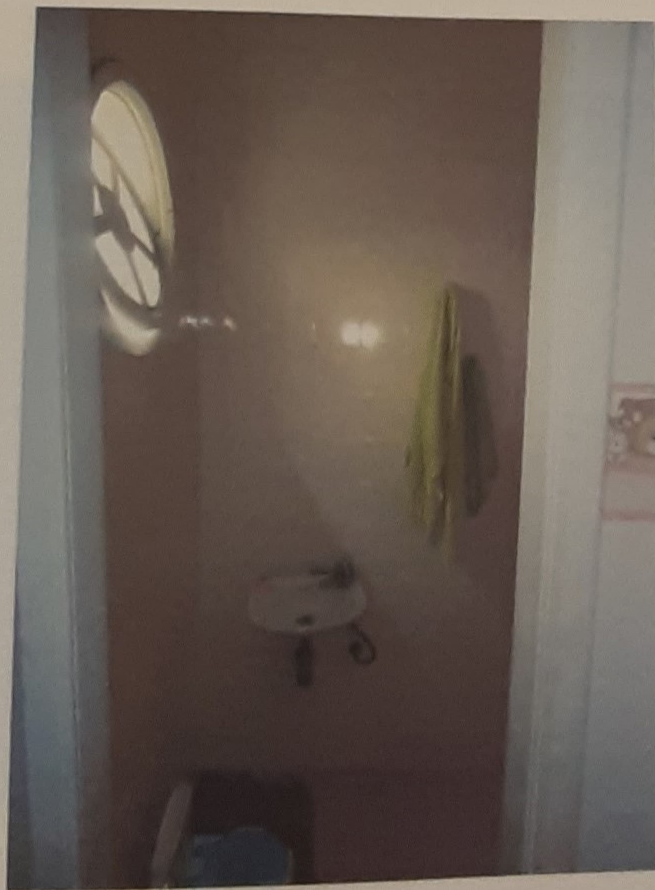
FOTO 15

CARACTERÍSTICAS CONSTRUTIVAS:

- PISO: Cerâmico.  
PAREDE(S): Azulejo até o teto.  
TETO: Pintura látex sobre argamassa.  
PORTA(S): Madeira.  
Giro de 1 folha (dobradiças).  
JANELA(S): Madeira com vidro.  
Pivotante vertical central.

VISTA DO BANHEIRO DO SEGUNDO DORMITÓRIO.

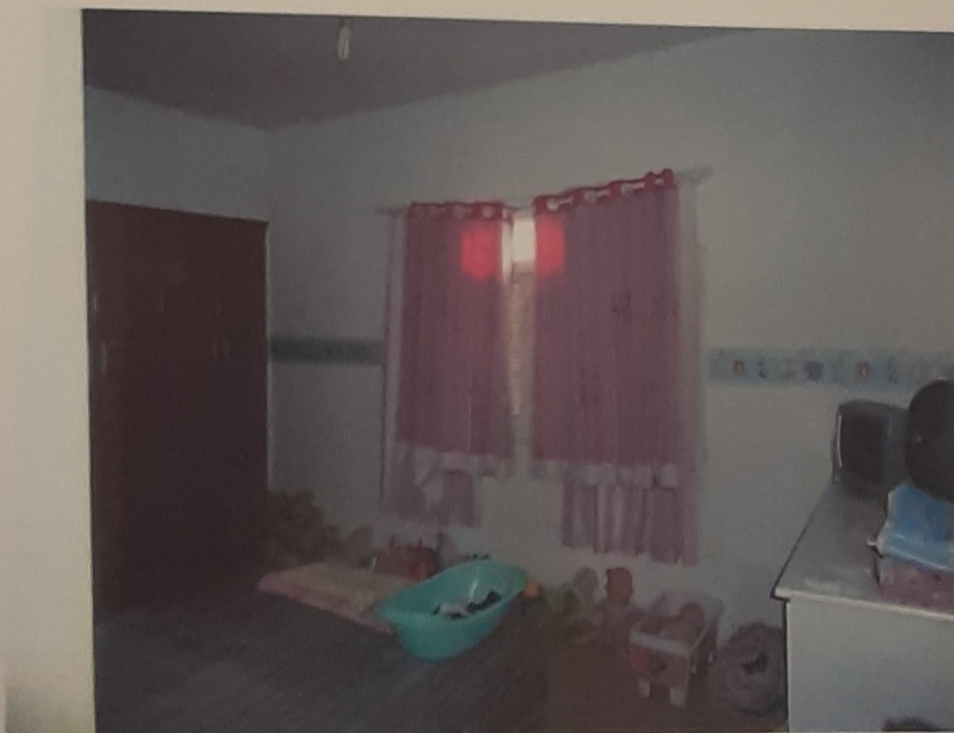
FOTO 16

CARACTERÍSTICAS CONSTRUTIVAS:

PISO: Cerâmico.

PAREDE(S): Papel de parede.

TETO: Pintura látex sobre argamassa.

PORTA(S): Madeira.  
Giro de 1 folha (dobradiças).

JANELA(S): Madeira com vidro.  
Corredoiça.

VISTA DO TERCEIRO DORMITÓRIO.

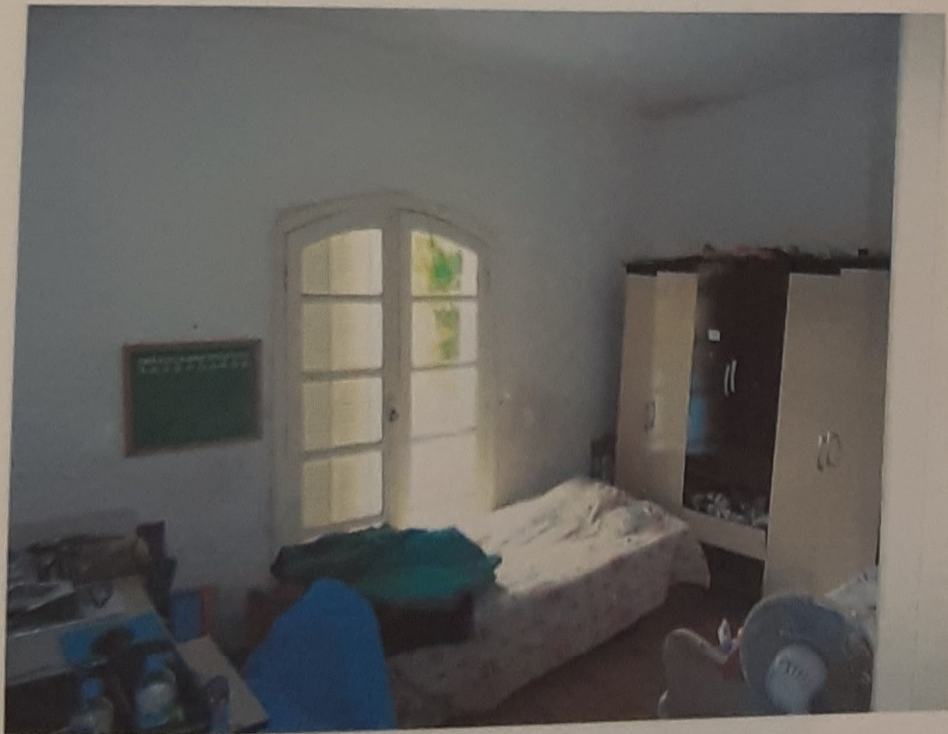
FOTO 17

CARACTERÍSTICAS CONSTRUTIVAS:

- PISO: Cerâmico.
- PAREDE(S): Pintura látex sobre argamassa.
- TETO: Pintura látex sobre argamassa.
- PORTA(S): Madeira.  
Giro de 1 folha (dobradiças).
- PORTA(S): Madeira com vidro.  
Giro de 2 folhas (dobradiças).

VISTA DO QUARTO DORMITÓRIO.

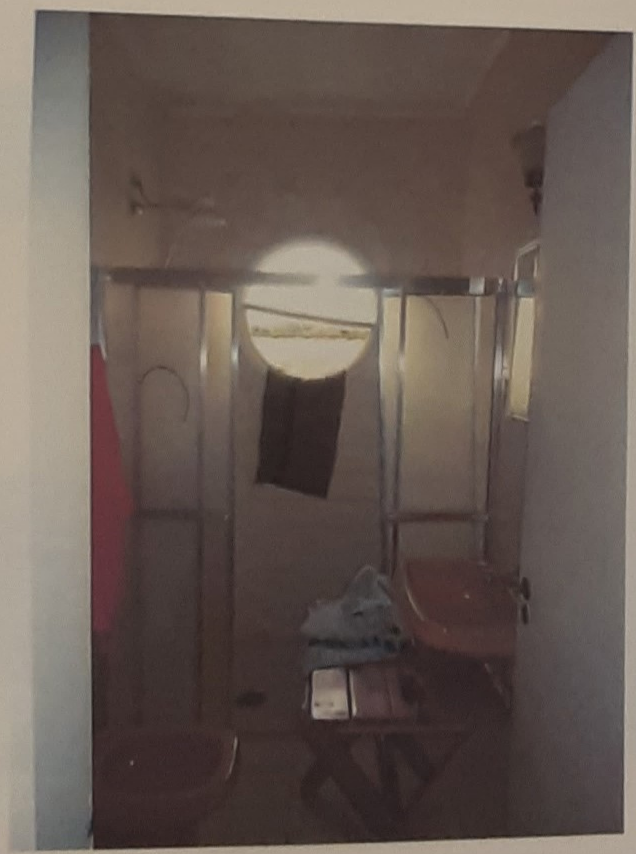
FOTO 18

CARACTERÍSTICAS CONSTRUTIVAS:

- PISO: Cerâmico.
- PAREDE(S): Azulejo até o teto.
- TETO: Pintura látex sobre argamassa.
- PORTA(S): Madeira.  
Giro de 1 folha (dobradiças).
- JANELA(S): Madeira com vidro.  
Pivotante vertical central.

VISTA DO BANHEIRO.

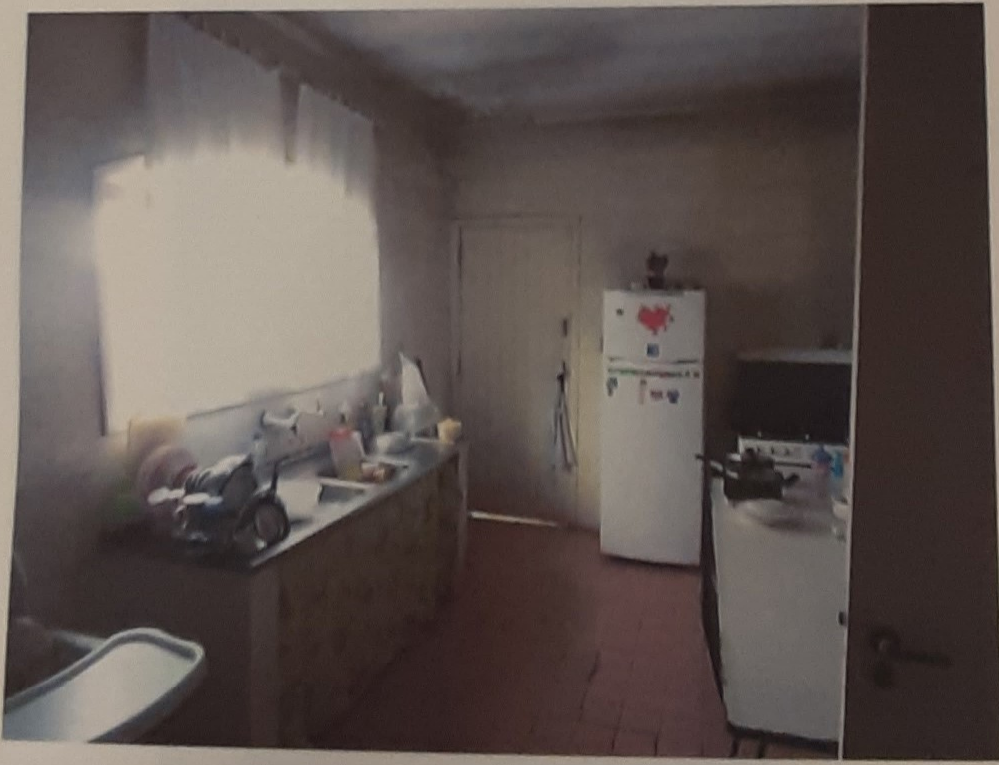
### FOTO 19

#### CARACTERÍSTICAS CONSTRUTIVAS:

- PISO: Cerâmico.
- PAREDE(S): Azulejo até o teto.
- TETO: Pintura látex sobre argamassa.
- PORTA(S): Madeira.  
Giro de 1 folha (dobradiças).
- JANELA(S): Madeira com vidro.  
Corredoiça.

VISTA DA COZINHA.

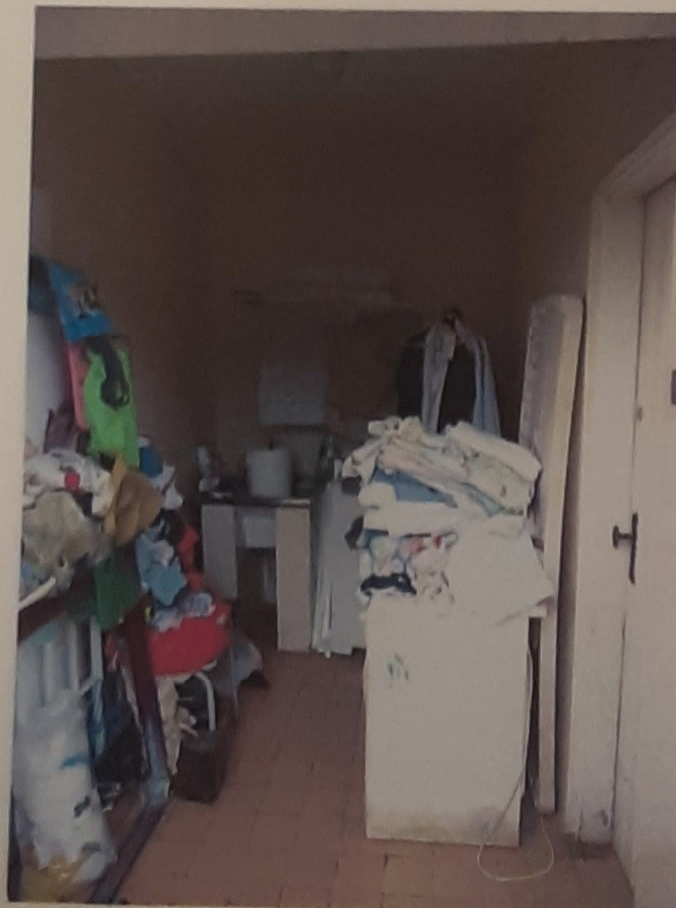
FOTO 20

CARACTERÍSTICAS CONSTRUTIVAS:

PISO: Cerâmico.

PAREDE(S): Azulejo até o teto.

TETO: Pintura látex sobre argamassa.

VISTA DA ÁREA DE SERVIÇO.
