**EXMO. SR. DR. JUIZ DE DIREITO DA 5ª VARA CÍVEL DO FORO REGIONAL
DE SANTO AMARO DA CIDADE SÃO PAULO-SP**

PROCESSO Nº 1026847-94.2015.8.26.0002/01

LAUDO

O imóvel avaliando refere-se a um terreno com benfeitorias, situado na Rua Paraguai, nº 450, Jardim América, – município de Taboão da Serra-SP.

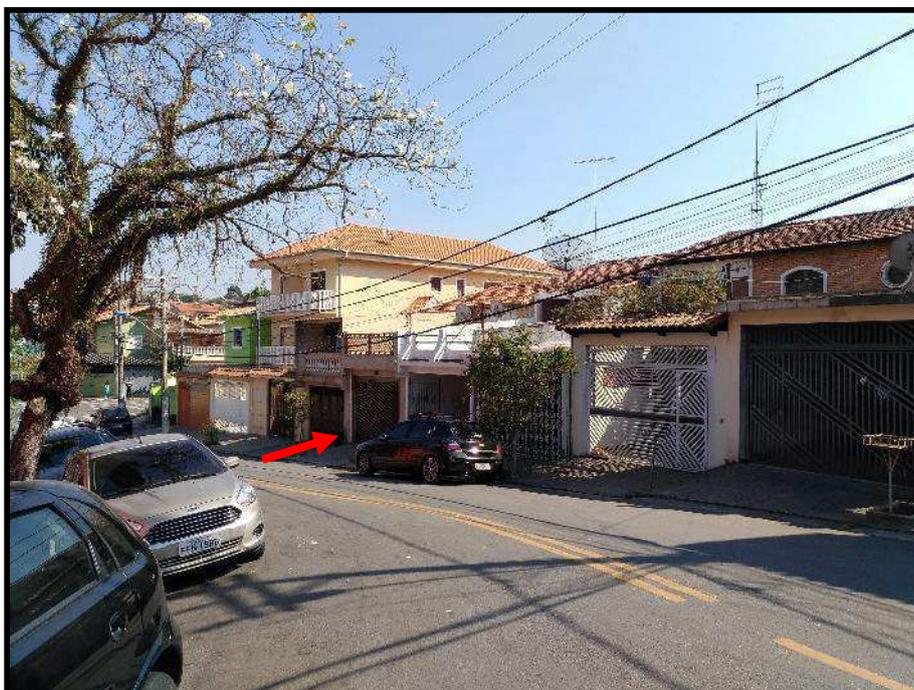
FOTO 1 – Vista parcial da Rua Paraguai, estando o imóvel avaliando à direita, conforme indicado pela seta.

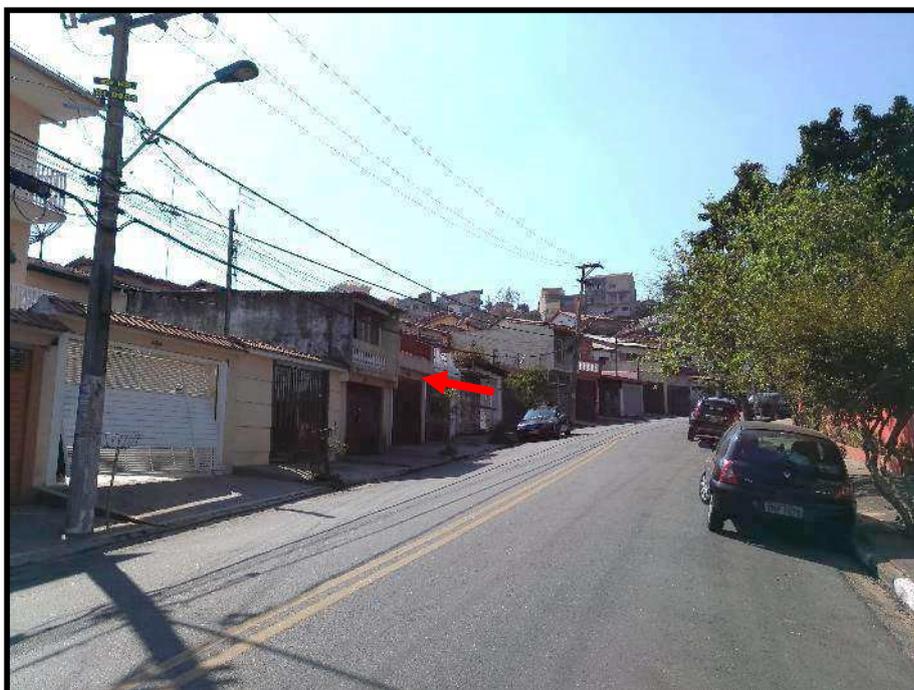
FOTO 2 – Vista parcial da Rua Paraguai, estando o imóvel avaliando à esquerda, conforme indicado pela seta.

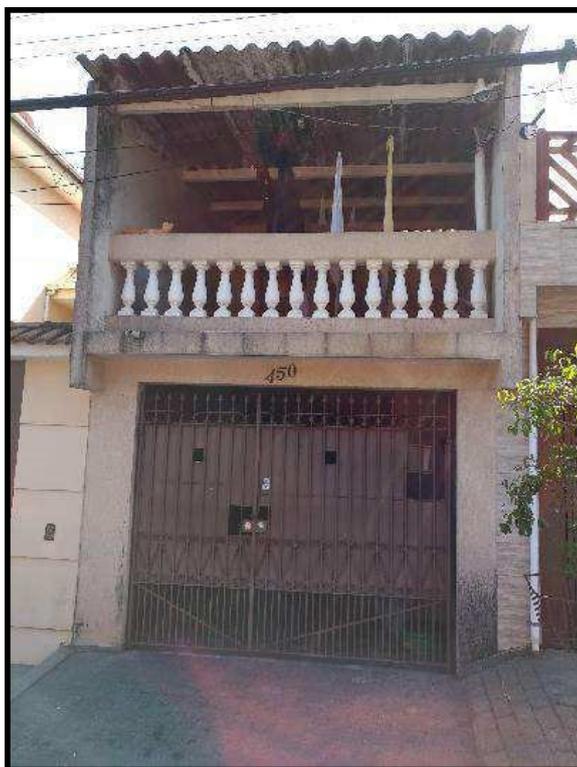
O imóvel apresenta acabamentos padrão na parte externa, compatíveis com a tipologia e com a idade, sendo previsto a mesma tipologia de padrão de acabamentos internamente.

A fachada recebe textura acrílica.

O portão de aço pintado com tinta óleo na cor marrom.

FOTO 3 – Vista da fachada do imóvel avaliando.

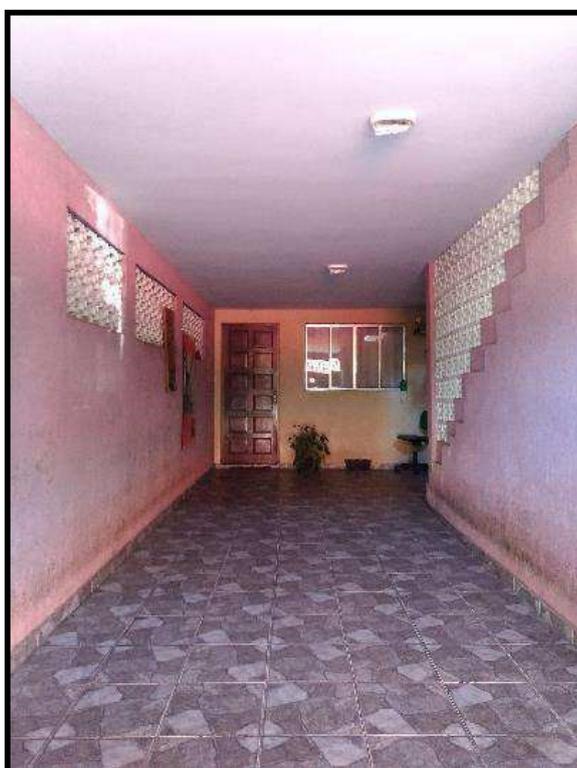
Os pisos externos recebem revestimento em pedra Miracema na calçada e cerâmico na garagem.

FOTO 4 – Vista da garagem do imóvel avaliando. Observa-se o piso cerâmico e as paredes pintadas com tinta látex.
