EXCELENTÍSSIMO SENHOR DOUTOR JUIZ DE DIREITO DA 4ª VARA
CÍVEL DA COMARCA DE CAMPINAS – SP.

Processo: 1371/2005

LAUDO DE AVALIAÇÃO

DE IMÓVEIS

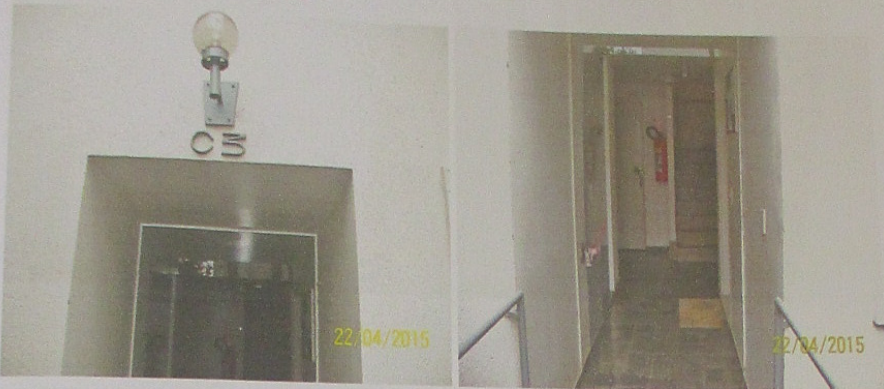
Hall de entrada do bloco C3

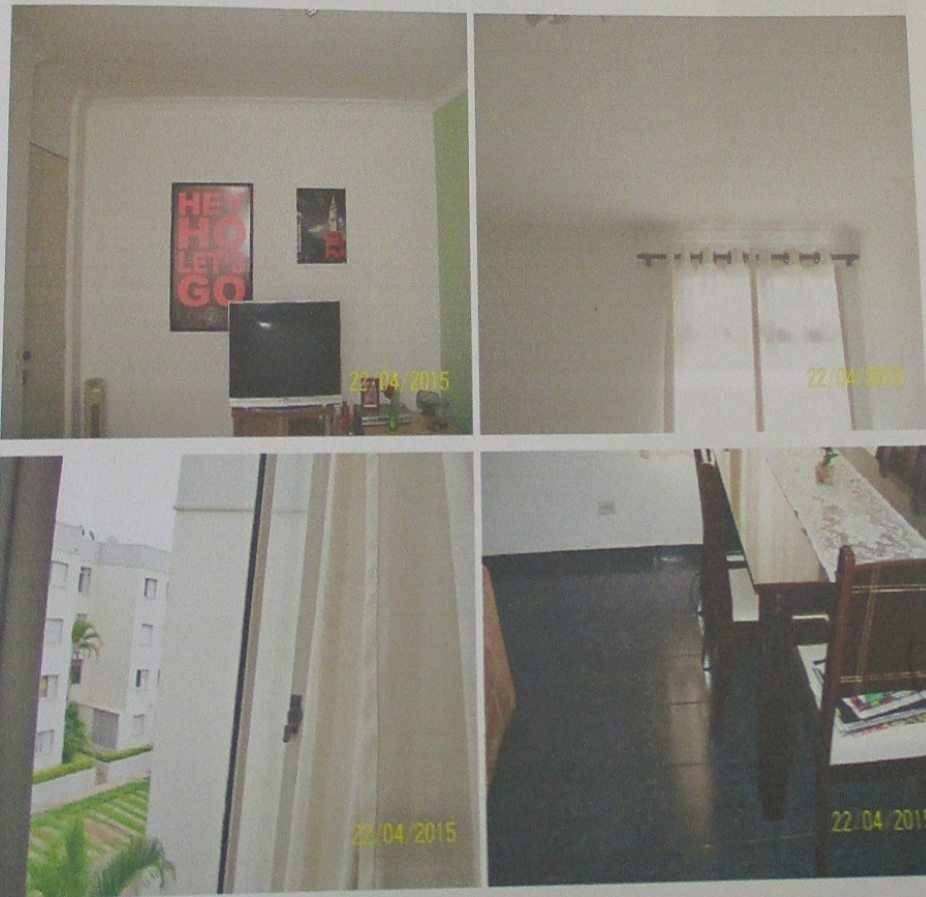
- Sala de estar/jantar com porta de madeira, batente de ferro, teto de laje e paredes revestidas de reboco, massa corrida, gola de gesso, acabamento em látex, vitro com esquadrias de alumínio de correr, piso e rodapé de cerâmica.

– Sala de estar/jantar

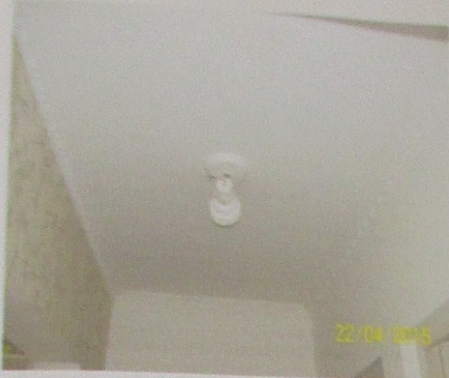
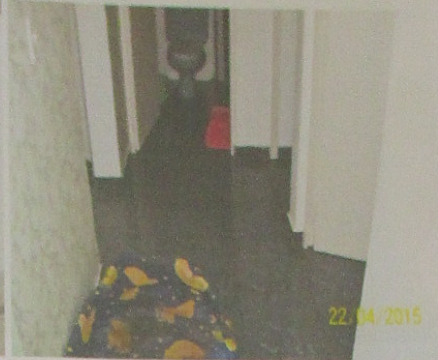
- Corredor de circulação

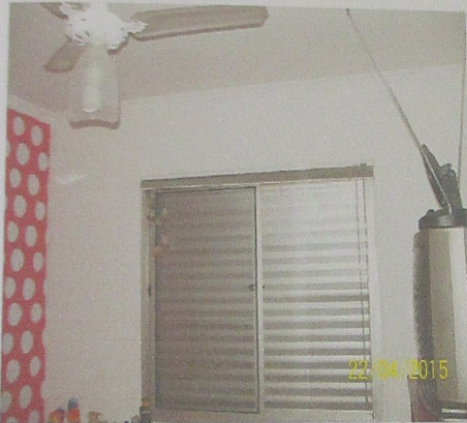
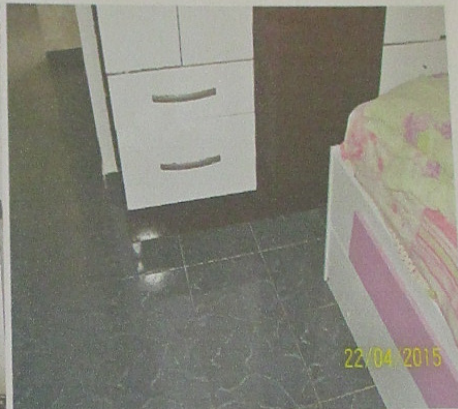
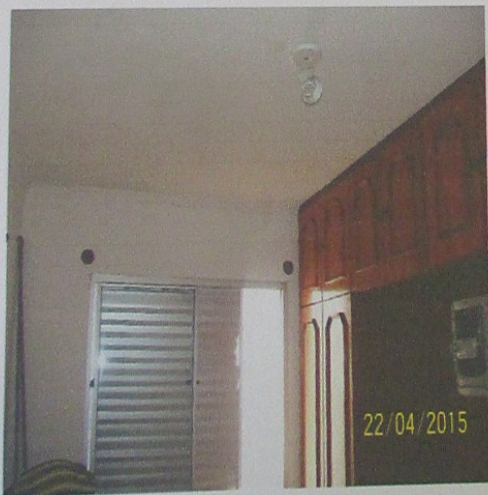
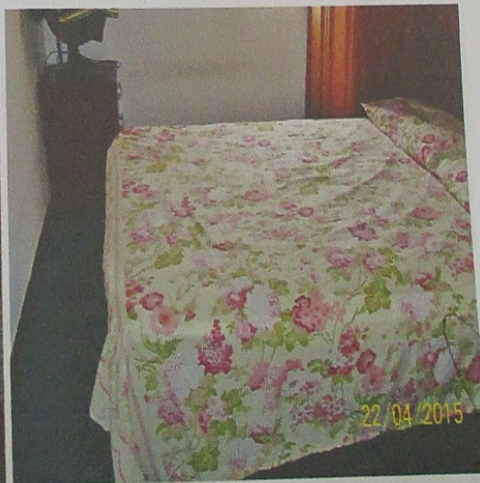
- Corredor de circulação teto de laje e paredes revestidas de reboco, massa corrida, gola de gesso, acabamento em látex, piso e rodapé de cerâmica.
- 02 (dois) dormitórios com portas de madeira, batentes de ferro, teto de laje e paredes revestidas de reboco, massa corrida, gola de gesso, acabamento em látex, **sendo um com armário embutido**, janelas com esquadrias de alumínio de correr, piso e rodapé de cerâmica.

- Dois dormitórios

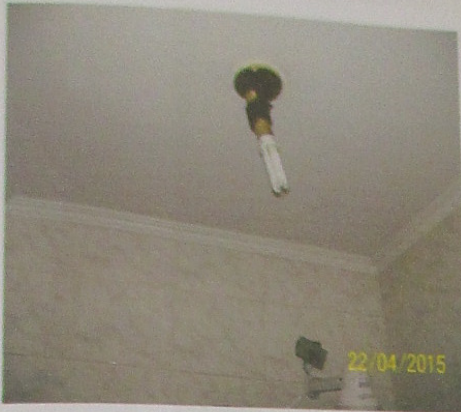
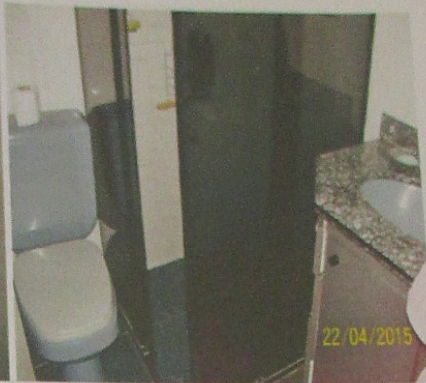
- Banheiro social com portas de madeira e batente de ferro, teto de laje revestido de reboco, acabamento em gesso, gola de gesso, pintura em látex, paredes com acabamento de azulejo até o teto, vitro com esquadrias de alumínio tipo basculantes, Box com esquadrias de alumínio, vidros temperados, pia de louça com gabinete e vaso sanitários de louça, piso de cerâmica.

- Banheiro Social

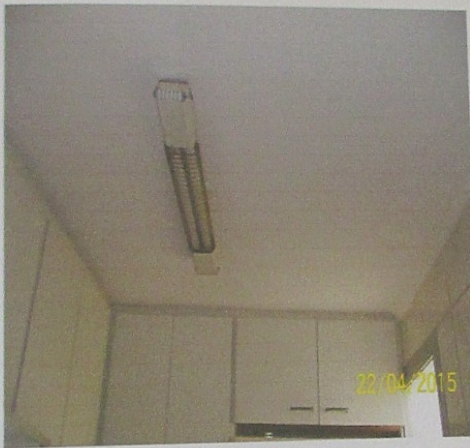
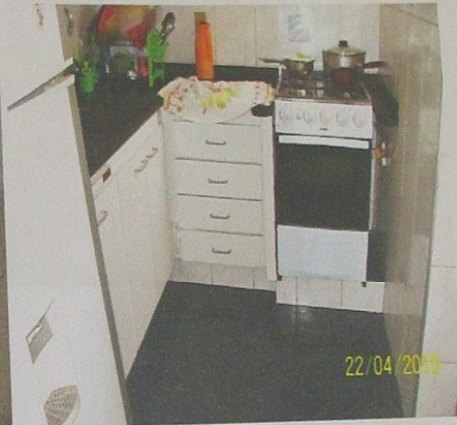
- Cozinha planejada teto de laje revestido de reboco, acabamento em gesso, gola de gesso, pintura em látex, paredes com acabamento de azulejo até o teto, vitro com esquadrias de alumínio tipo basculantes, pia de granito com cuba inox, piso de cerâmica.

- Cozinha planejada

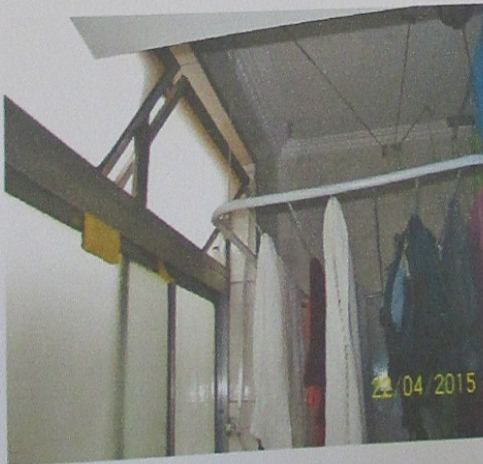
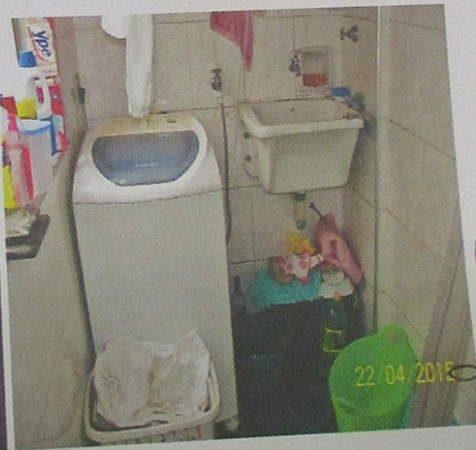
- Lavanderia com teto de laje revestido de reboco, acabamento em gesso, gola de gesso, pintura em látex, paredes com acabamento de azulejo até o teto, vitro com esquadrias de alumínio de correr, tanque de louça, piso e rodapé de cerâmica.

- Lavanderia

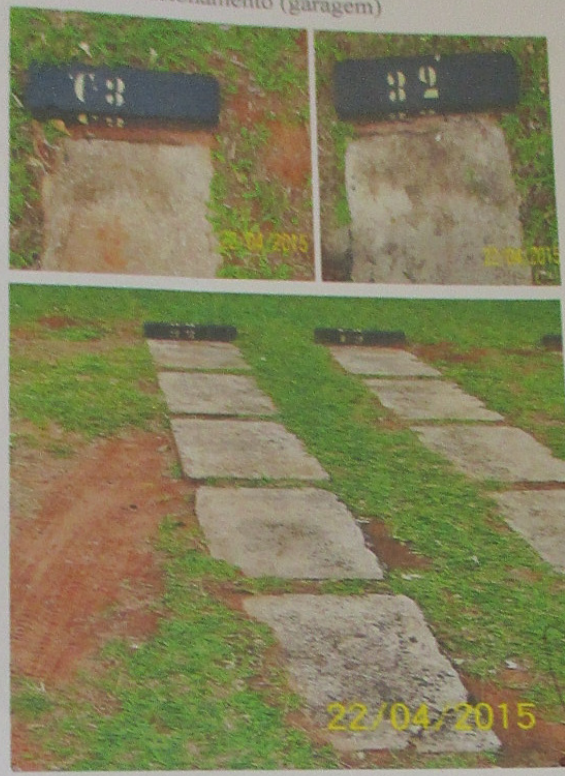
- 01(uma) vaga de garagem descoberta, localizada no térreo do prédio, com o mesmo número do apartamento.

- Vaga de estacionamento (garagem)

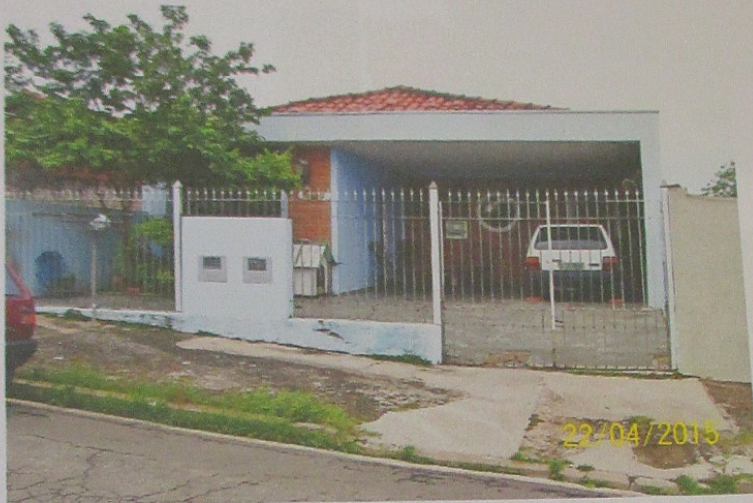
- Parte externa do imóvel com acabamento de reboco, pintura em látex, frente com acabamento de tijolo a vista, grade de ferro, portões de ferro, acionamento manual, piso de ardósia.

- **2º imóvel vistoriado**, terreno e construção, **Matrícula 57.098**, do 3º Cartório de Registro de Imóveis de Campinas/SP, localizado à Rua Thereza Carolina de Souza, 295, Jardim Roseira, nesta, na data da vistoria (**22/04/2015**), encontrava necessitando de reformas nos pisos da frente, varanda e pintura.

Frente do imóvel

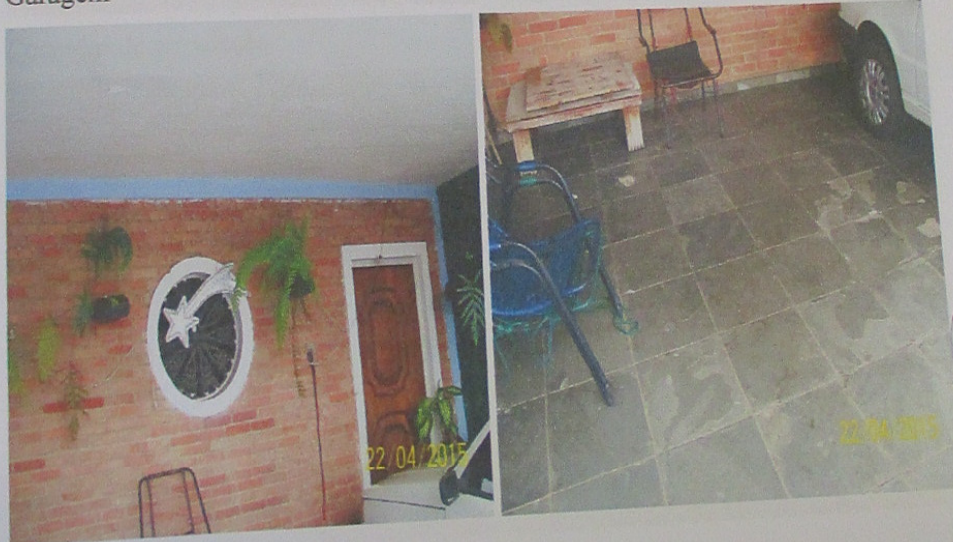
- Garagem com teto de laje, revestido de reboco, massa fina, pintura em látex, paredes parte com acabamento de tijolo a vista e parte em látex, piso e rodapé de ardósia.

Garagem

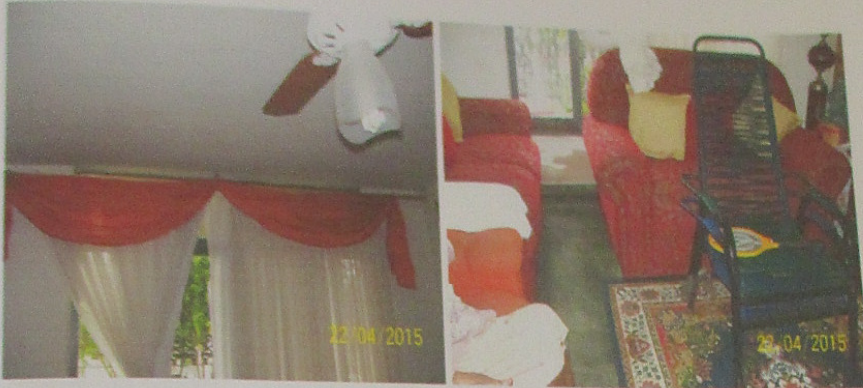
- Sala de estar com porta e batente de madeira, teto de laje revestido de reboco, massa fina, pintura em látex, paredes com acabamentos parte em látex e parte de tijolo a vista, janela com grade externa de ferro, esquadrias de ferro, vidros transparentes, piso e rodapé de cerâmica.

Sala de estar

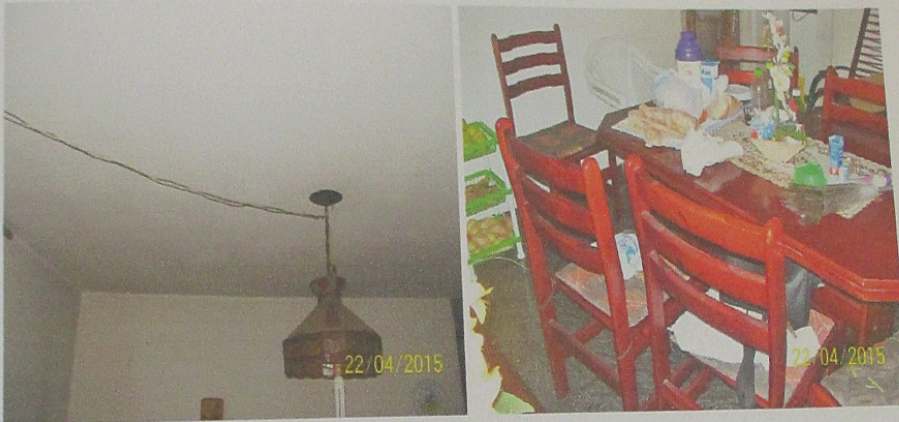
- Sala de jantar com teto de laje e paredes revestidas de reboco, massa fina, pintura em látex, porta de cesso à varanda com esquadrias de ferro, vidros transparentes, piso e rodapé de cerâmica.

Sala de jantar

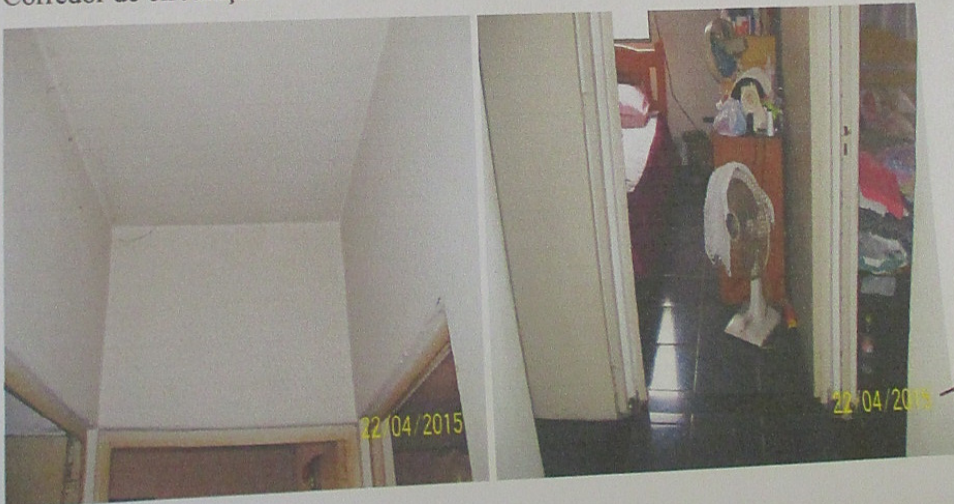
- Corredor de circulação com teto de laje e paredes, revestidas de reboco, massa fina, pintura em látex, piso e rodapé de cerâmica.
- Banheiro social com teto de laje revestido de reboco, massa fina, pintura em látex, paredes com acabamento de azulejo até o teto, vidro com esquadrias de ferro, vidros cancelados, Box com esquadrias de alumínio, vidros temperados, pia de granito com cuba de louça e vaso sanitário de louça, piso de cerâmica.

Corredor de circulação

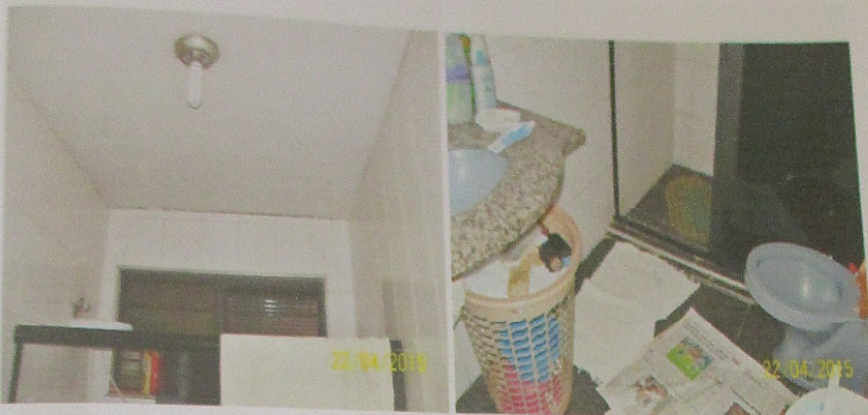
Banheiro social

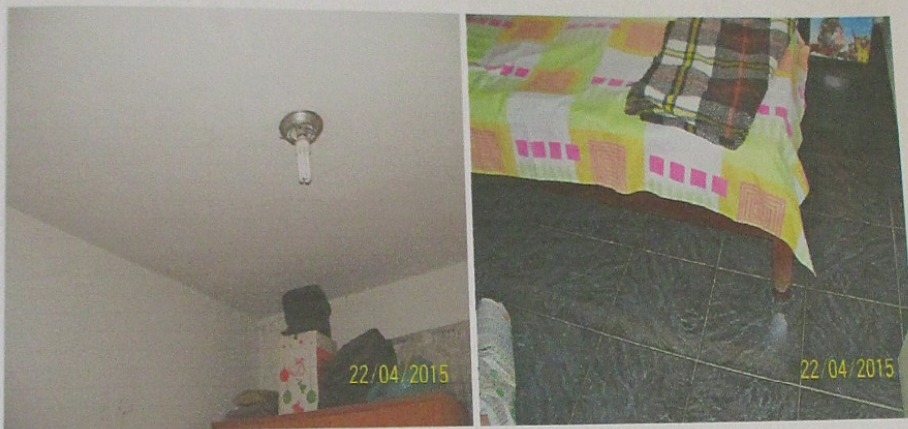
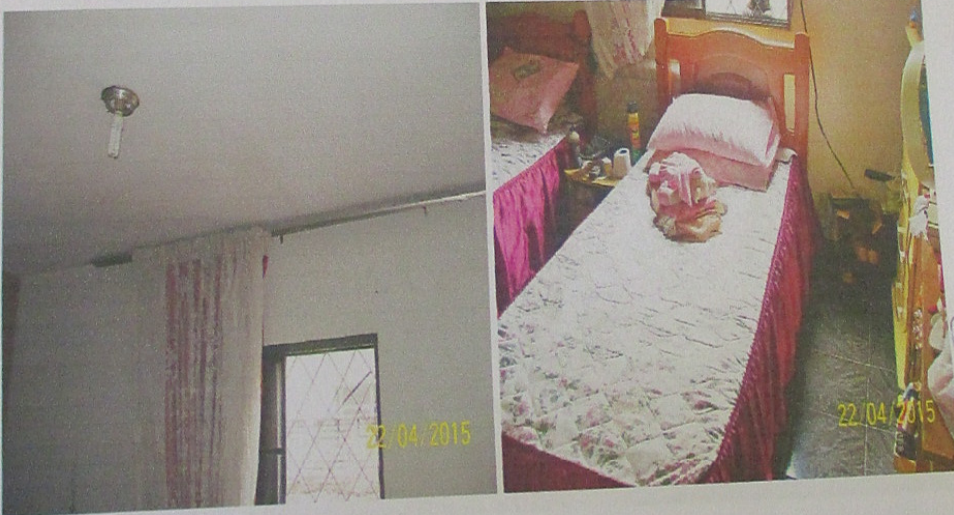
- 03 (três) dormitórios com teto de laje e paredes revestidas de reboco, massa fina, pintura em látex, janelas com esquadrias de ferro, grade, vidros transparentes, sendo um com armário embutido, piso e rodapé de cerâmica.

03 (três) dormitórios

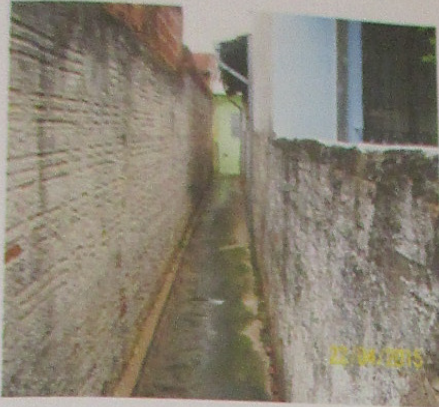
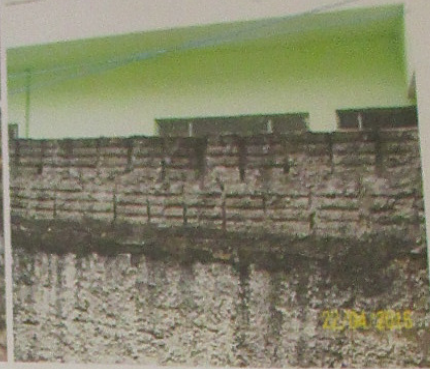
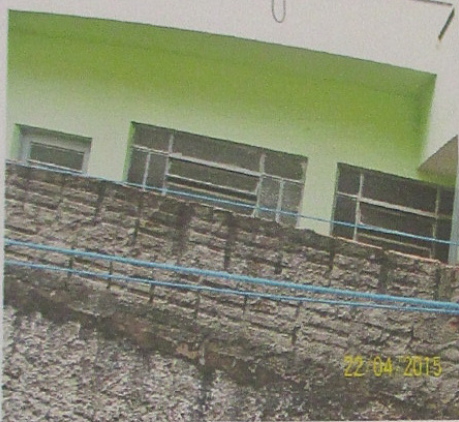
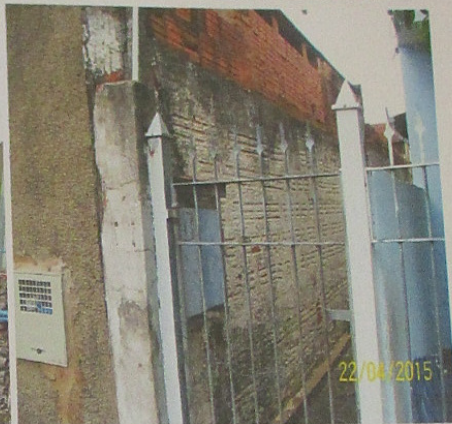
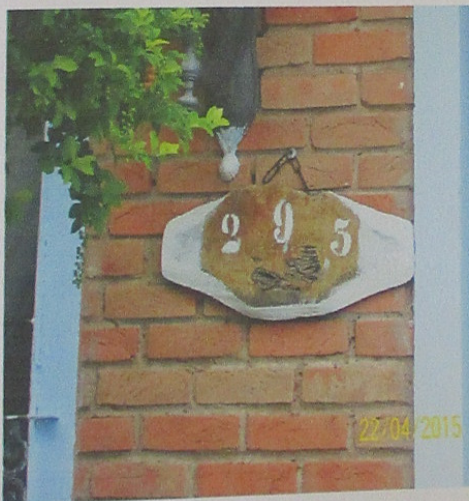
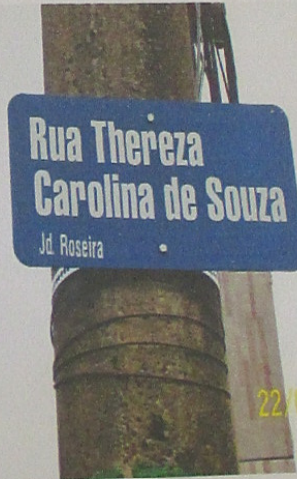
Edícula, com entrada independente pelo corredor lateral do lado esquerdo, de quem da frente olha para o imóvel, coberta com telhas de barro, madeiramento de peroba teto de laje, com as seguintes peças, sala, dormitório, cozinha e banheiro.

• Sala e dormitório com portas e batentes com esquadrias de ferro, vidros fantasia, teto de laje e paredes revestidas de reboco, acabamento em látex, janela com esquadrias de ferro de correr, vidros fantasia, vidro com esquadrias de ferro, vidros fantasia, piso de cerâmica; **cozinha** com teto de laje, acabamento em látex, paredes com acabamento de azulejo, vidro com esquadrias de ferro, vidros fantasia, piso de cerâmica; banheiro com teto de laje acabamento em látex, paredes com acabamento de azulejo, vidro com esquadrias de ferro vidros fantasia, pia e vaso sanitário de louça, piso de cerâmica.

Frente e entrada da edícula
