Processo nº 1023958-96.2016.8.26.0564

LAUDO DE AVALIAÇÃO

Este laudo tem como finalidade estabelecer o atual valor de mercado do imóvel avaliando, um apartamento situado a Rua Nicola Feltrin, nº316, Edifício Residencial Solar da Colina, apartamento nº02, Parque Terra Nova II, São Bernardo do Campo, SP. Este valor investigado é aquele que a propriedade poderia alcançar se colocada no livre mercado, sem que nenhum dos interessados, em uma eventual transação, comprador e vendedor, estejam, por qualquer circunstância, forçados ao negócio.

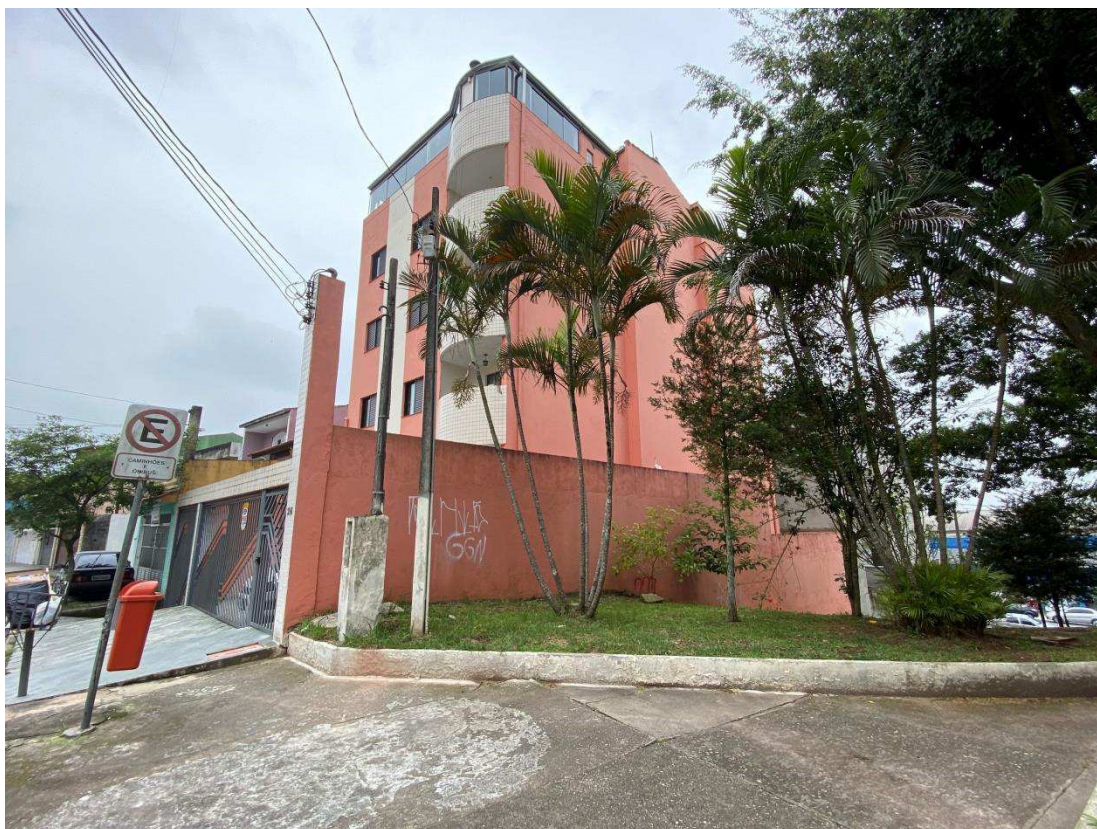
Foto 02: Fachada lateral do edifício desde a Rua Nicola Feltrin.

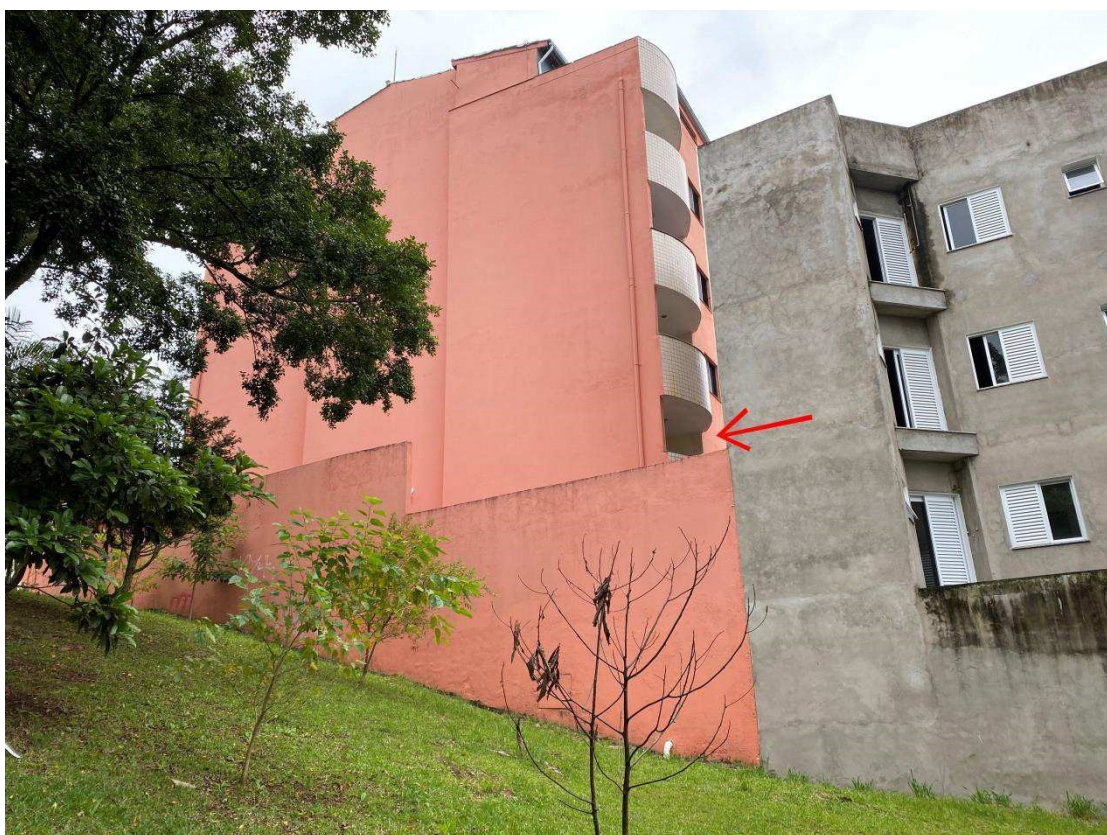
Foto 06: Vista lateral do Edifício com varanda do apartamento avaliando indicada.

Para o caso em tela, após extensa pesquisa de mercado, não foi encontrada nenhuma amostra localizada no andar térreo, como o avaliando. Ademais a unidade 02 é voltada para trás, e para piorar a situação o Edifício foi implantado muito próximo aos fundos do lote. Isso somado ao fato de que o vizinho dos fundos, também um Edifício semelhante ao Condomínio Residencial Solar da Colina, ter sido construído sobre o limite do lote, contribuíram negativamente com a condição do avaliando, como mostra uma das fotos no corpo do Laudo.

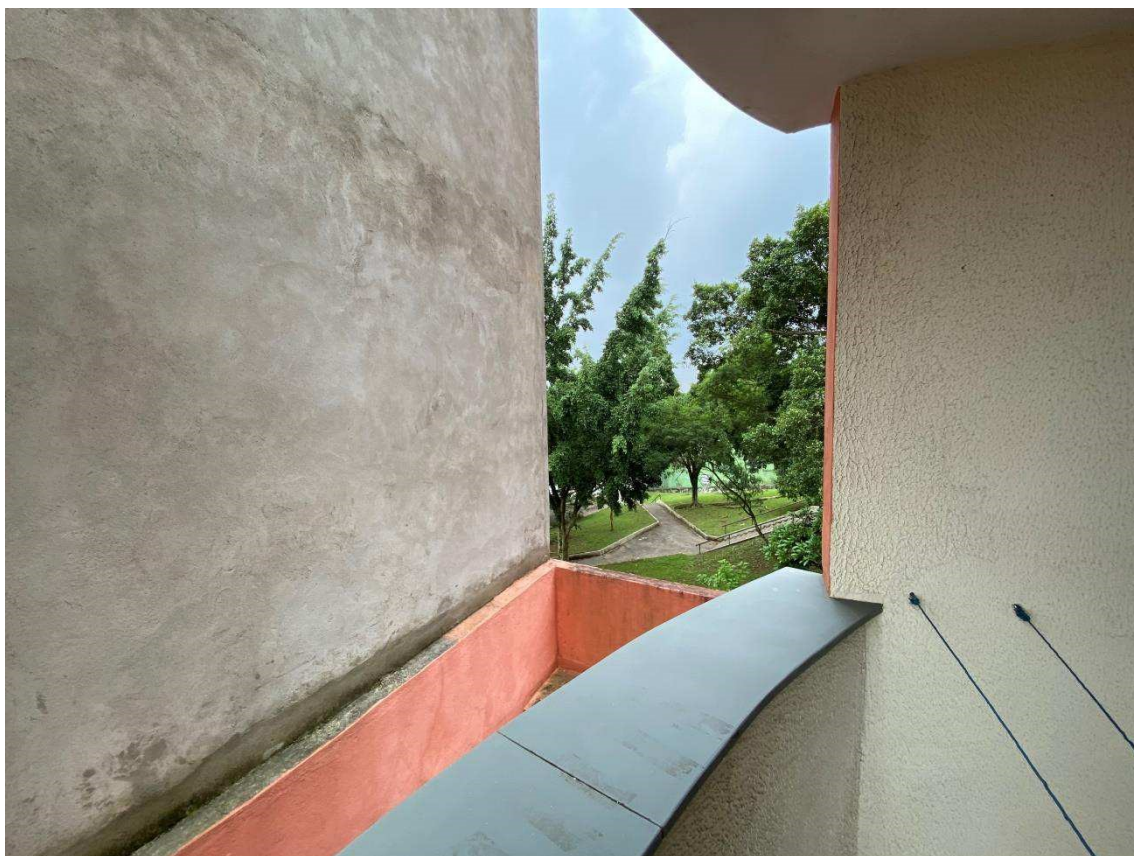
Foto 12: Vista desde a varanda.

Piso	Piso cerâmico
Paredes	Acabamento texturizado
Forro	Laje com pintura a Látex sobre massa
Esquadrias	-
Pé direito	2,45m
Características	Para peito de pedra.

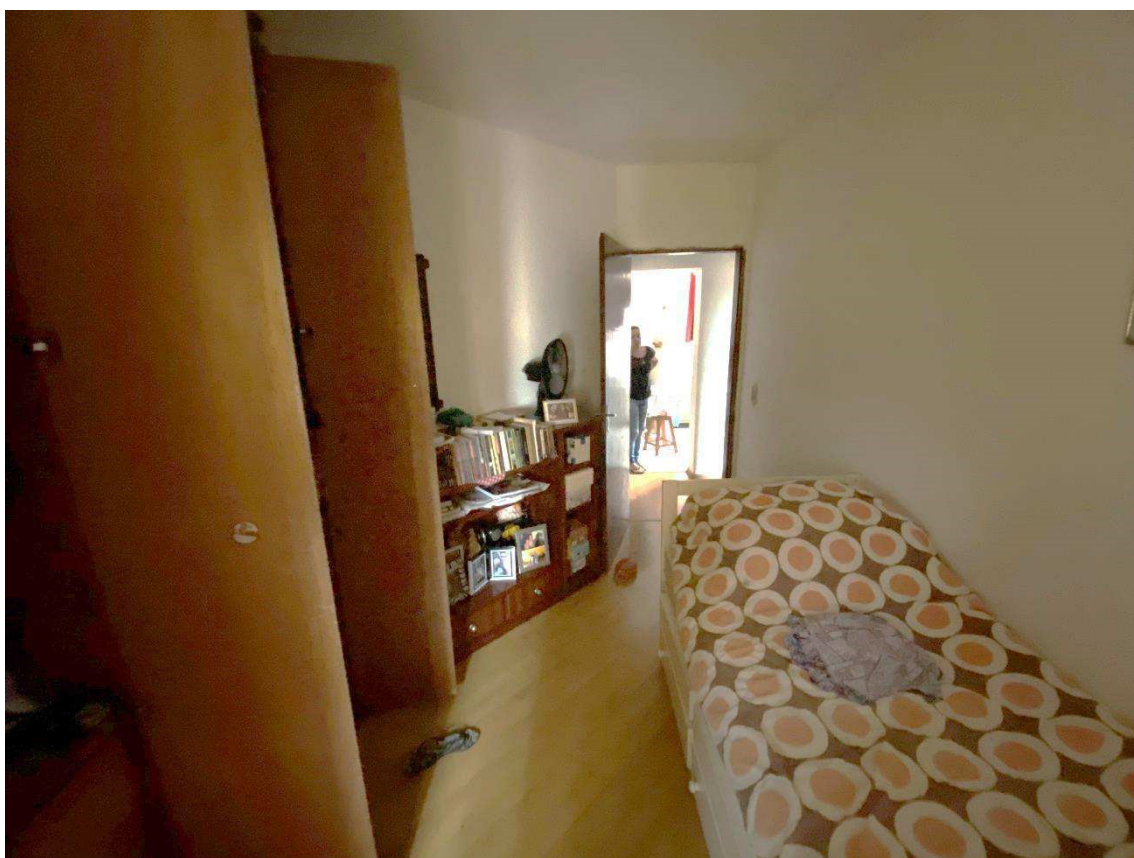
Foto 18: Vista do dormitório 02.

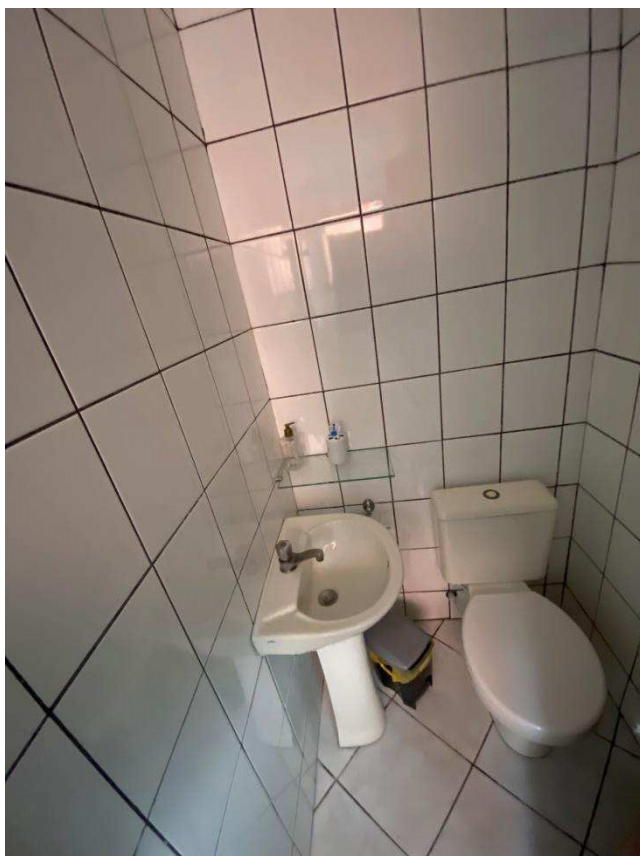
Foto 20: Vista do banheiro social.

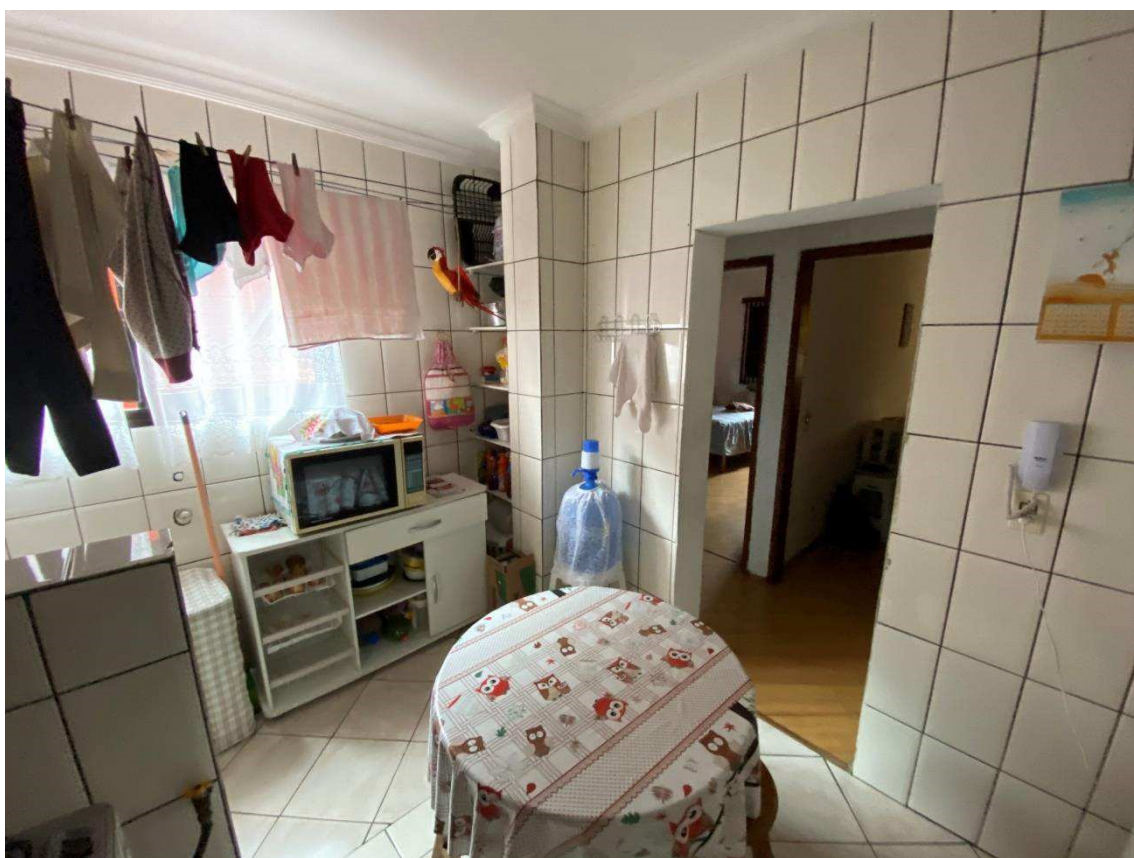
Foto 22: Vista da cozinha com área de serviço integrada.
