AUTOS Nº 1121261-13.2017.8.26.0100

Laudo Judicial

A signatária conclui o valor de venda de mercado do apartamento nº 64, localizado no 6º pavimento-tipo, do Condomínio Residencial "**VIA CONDOTTI**", situado na Rua do Oratório, nº 2.370, no bairro do Alto da Mooca no município de São Paulo – SP, conforme a matrícula nº 107.647.

O presente laudo tem por objetivo a determinação do valor de venda de mercado do imóvel situado na Rua do Oratório, nº 2.370, apartamento nº 64, localizado no 6º andar do pavimento- tipo do edifício “**VIA CONDOTTI**”, no bairro do Alto da Mooca, no município de São Paulo – SP, válido para setembro de 2019.

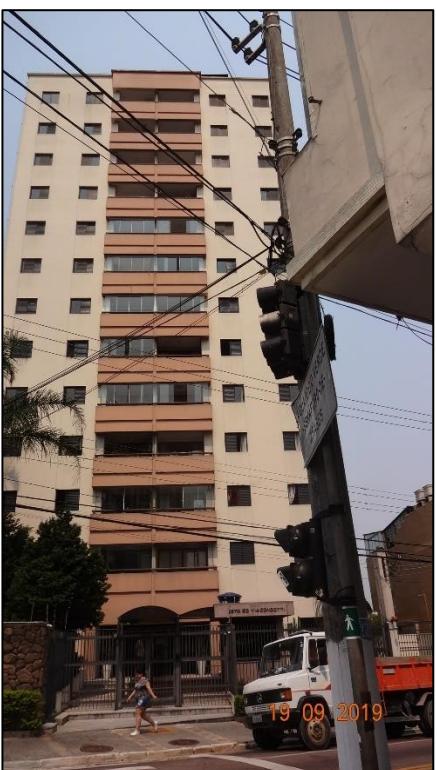
Fachada do edifício "**VIA CONDOTTI**", onde se localiza a unidade avaliada.

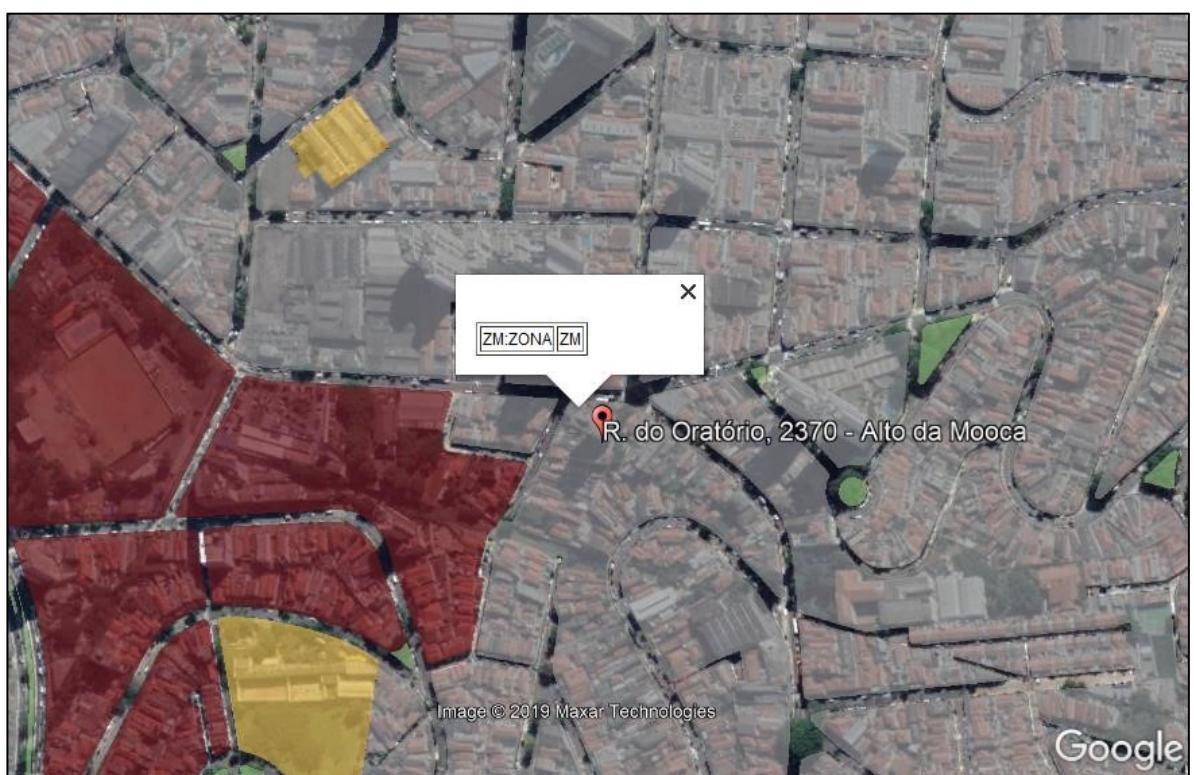
IMAGEM 04: Dados do zoneamento emitidos pela Prefeitura Municipal de São Paulo

ZONEAMENTO: Zona Mista– ZM: porções do território localizadas na Macrozona de Estruturação e Qualificação Urbana;

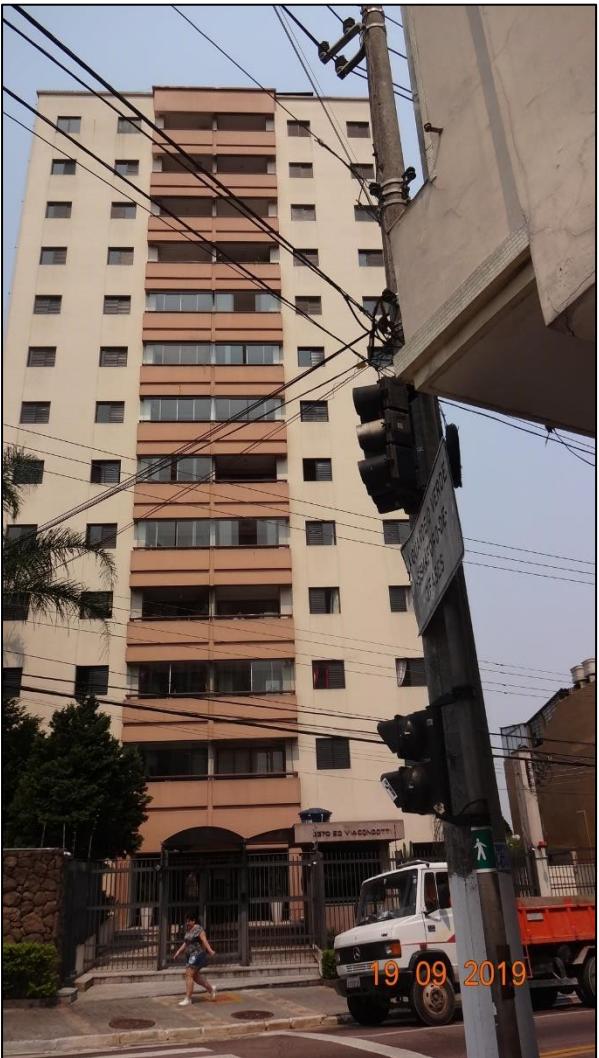
FOTO 02: Vista da fachada do Condomínio “**VIA CONDOTTI**”, onde está a unidade avalianda, tomada pela Rua do Oratório, nº2.370.

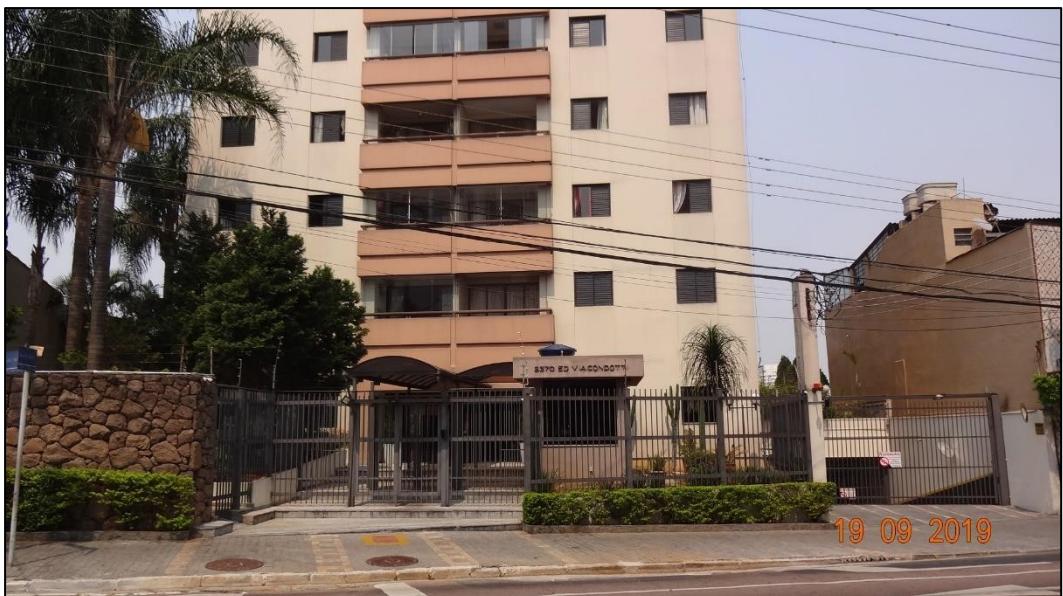
FOTO 04: Outra vista da fachada do Condomínio “**VIA CONDOTTI**”, onde está a unidade avalianda, tomada pela Rua do Oratório, nº 2.370.

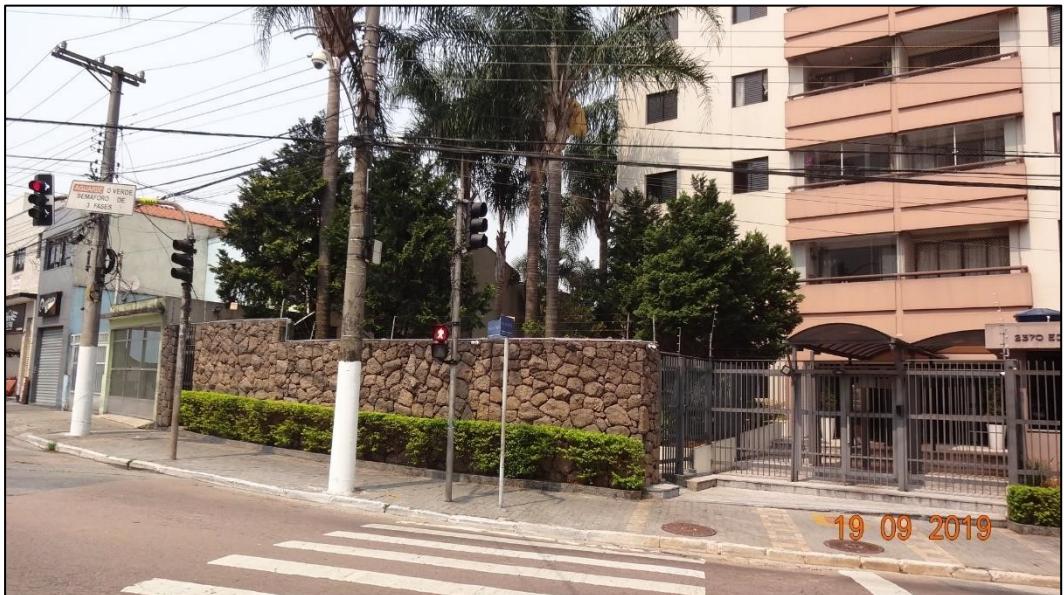
FOTO 05: Outra vista da fachada do Condomínio “**VIA CONDOTTI**”, onde está a unidade avalianda, tomada pela Rua do Oratório, nº 2.370.

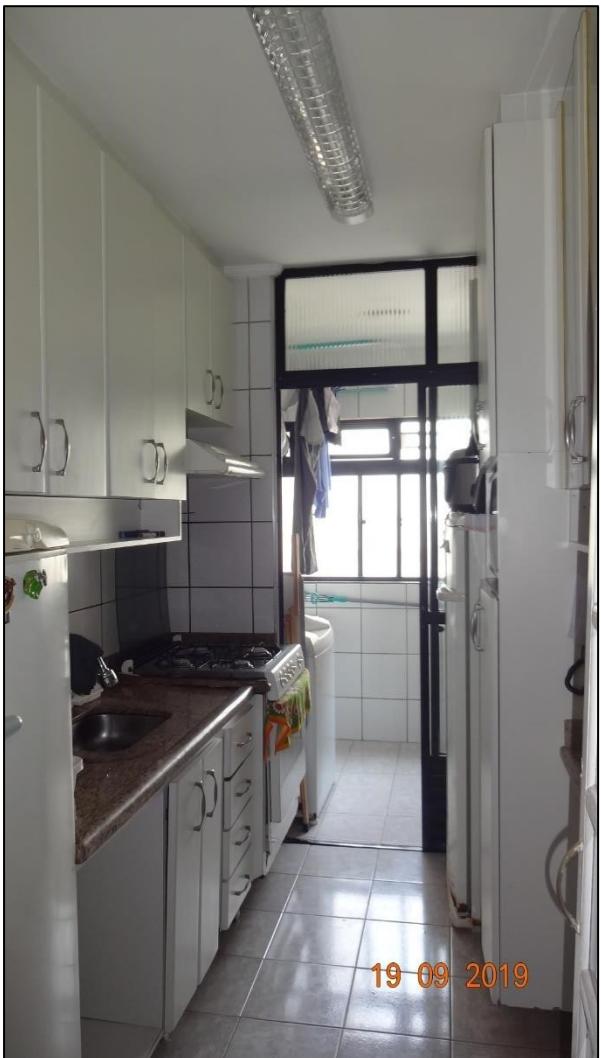
PISO: cerâmico;

PAREDES: revestidas com azulejos;

FORRO: placas de gesso, com pintura látex;

CAIXILHOS: não há;

PORTA: madeira pintada.

FOTO 13: Vista da cozinha da unidade avalianda, integrante do Condomínio
"VIA CONDOTTI".

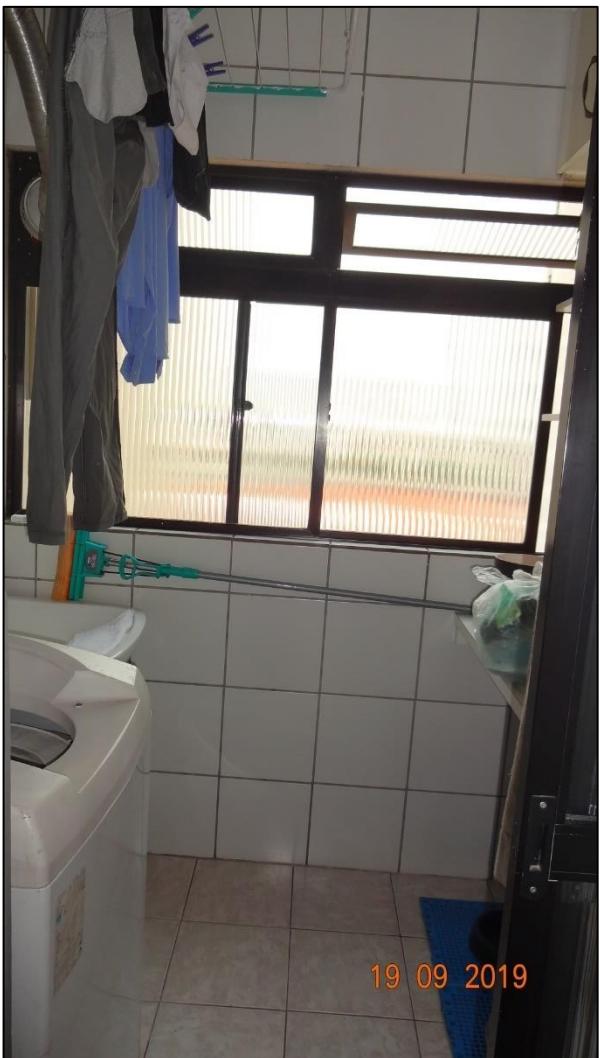
PISO: cerâmico;

PAREDES: revestidas com azulejos

FORRO: placas de gesso, com pintura látex;

CAIXILHOS: alumínio anodizado, com vidros, do tipo basculante;

PORTA: alumínio.

FOTO 14: Vista da área de serviço da unidade avalianda, integrante do
Condomínio "**VIA CONDOTTI**".

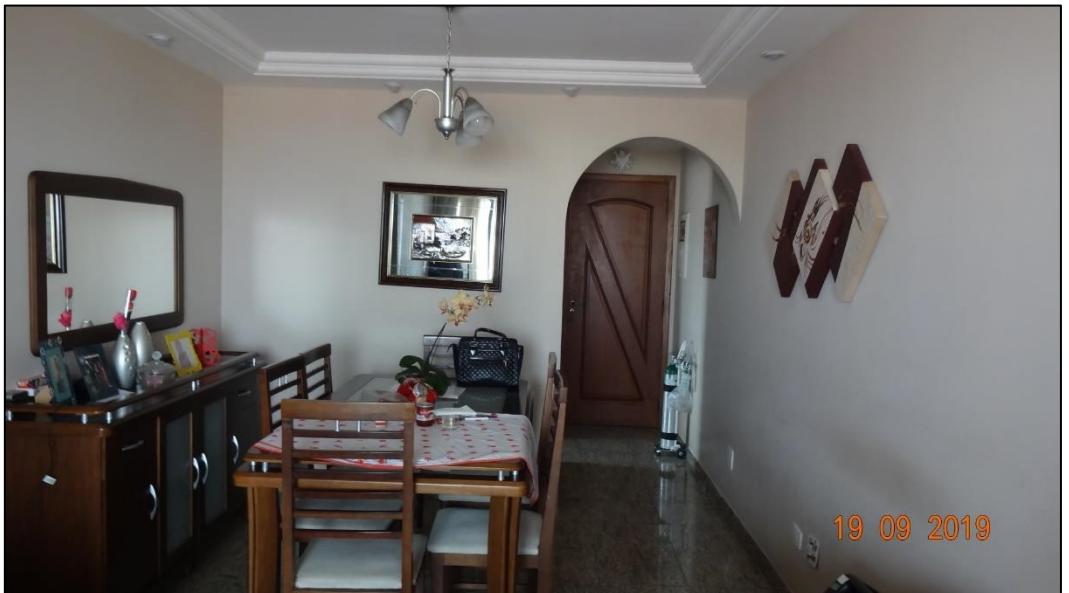
PISO: granito;

PAREDES: revestidas com argamassa e pintura látex;

FORRO: laje, revestida com argamassa e pintura látex;

CAIXILHOS: alumínio anodizado, com vidros tipo correr;

PORTA: madeira pintada.

FOTO 16: Vista da sala estar/jantar da unidade avalianda, integrante do
Condomínio "**VIA CONDOTTI**".

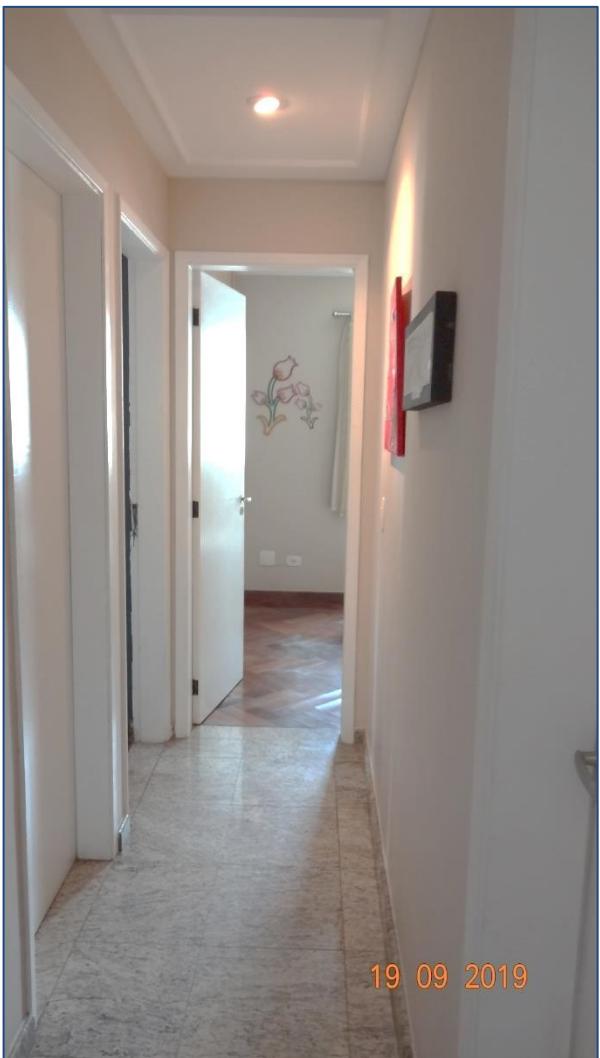
PISO: granito;
PAREDES: revestidas com argamassa e pintura látex;
FORRO: laje, revestida com argamassa e pintura látex;
CAIXILHOS: não há;
PORTA: Não há.

FOTO 18: Vista do corredor de circulação para a área intima da unidade avalianda, integrante do Condomínio "**VIA CONDOTTI**".

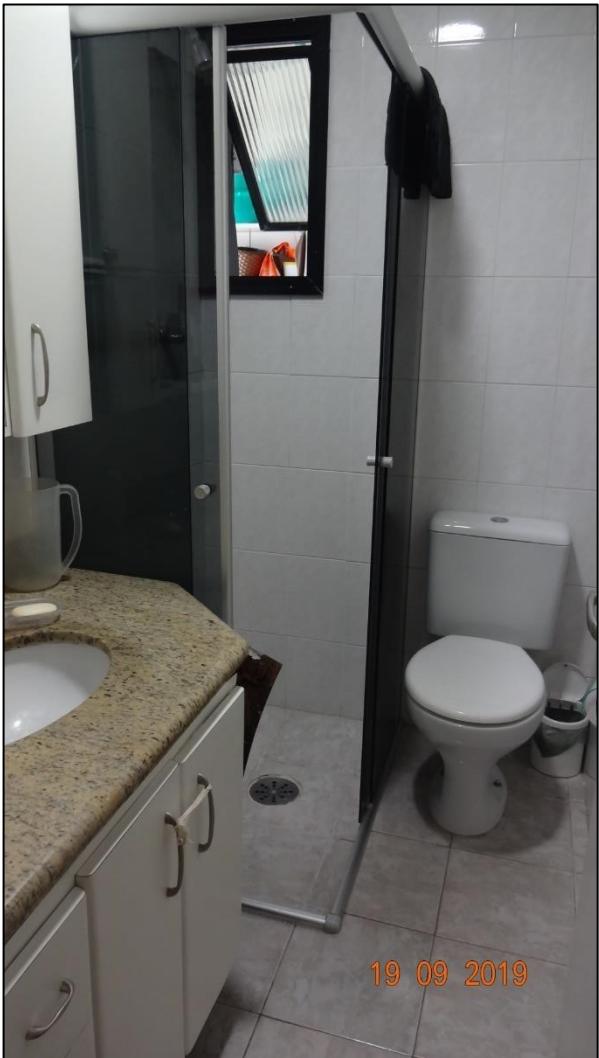
PISO: cerâmico;
PAREDES: revestidas com azulejos até o teto;
FORRO: placas de gesso, com pintura látex;
CAIXILHOS: alumínio anodizado, com vidros do tipo basculante;
PORTA: madeira pintada.

FOTO 19: Vista do banheiro social da unidade avalianda, integrante do
Condomínio "**VIA CONDOTTI**".

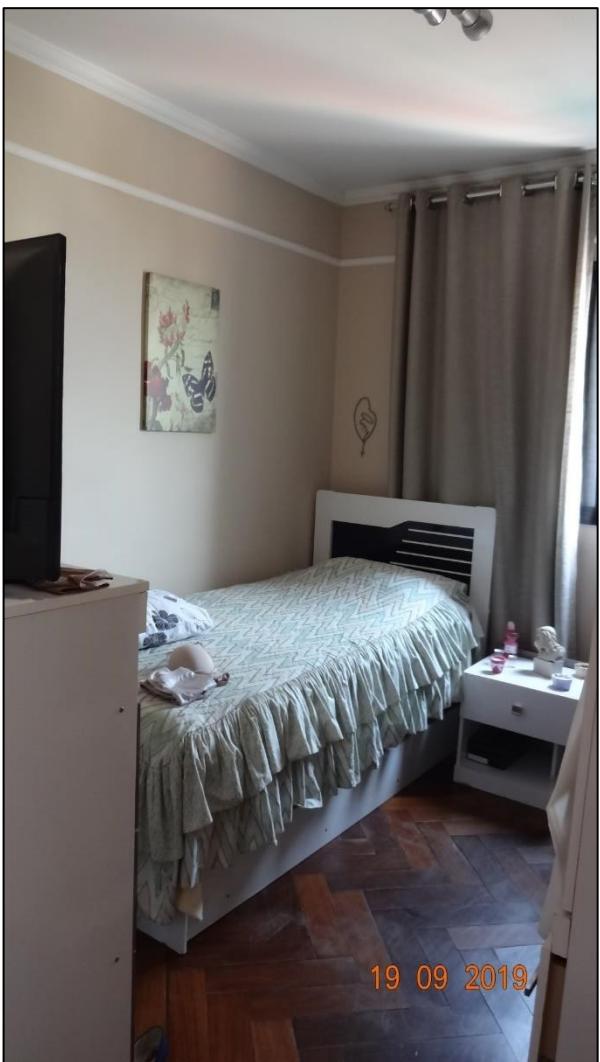
PISO: taco/madeira;
PAREDES: revestidas com argamassa e pintura látex;
FORRO: laje, revestida com argamassa e pintura látex;
CAIXILHOS: alumínio anodizado, com vidros do tipo de correr;
PORTA: madeira pintada.

FOTO 20: Vista do primeiro dormitório da unidade avalianda, integrante do
Condomínio “**VIA CONDOTTI**”.

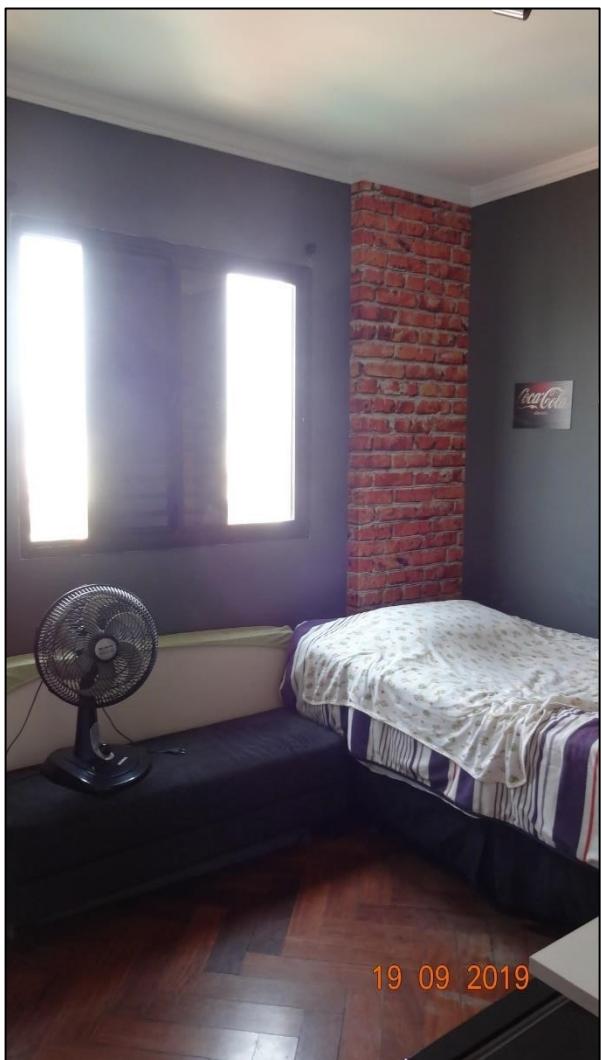
FOTO 21: Vista do segundo dormitório da unidade avalianda, integrante do Condomínio "**VIA CONDOTTI**".

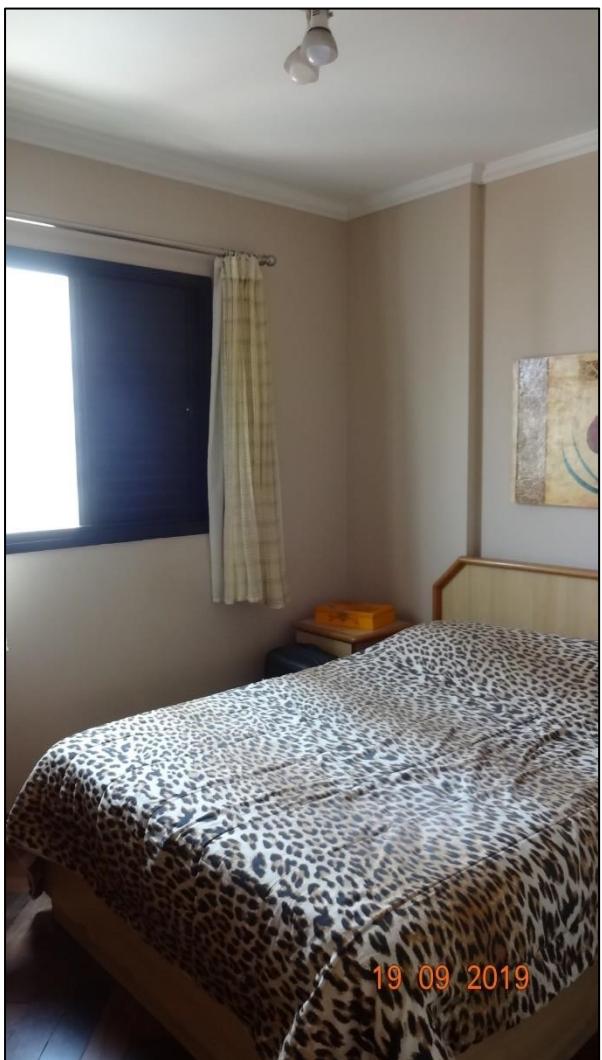
PISO: taco/madeira;
PAREDES: revestidas com argamassa e pintura látex;
FORRO: laje, revestida com argamassa e pintura látex;
CAIXILHOS: alumínio anodizado, com vidros do tipo de correr;
PORTA: madeira pintada.

FOTO 22: Vista da suíte da unidade avalianda, integrante do Condomínio "**VIA CONDOTTI**".

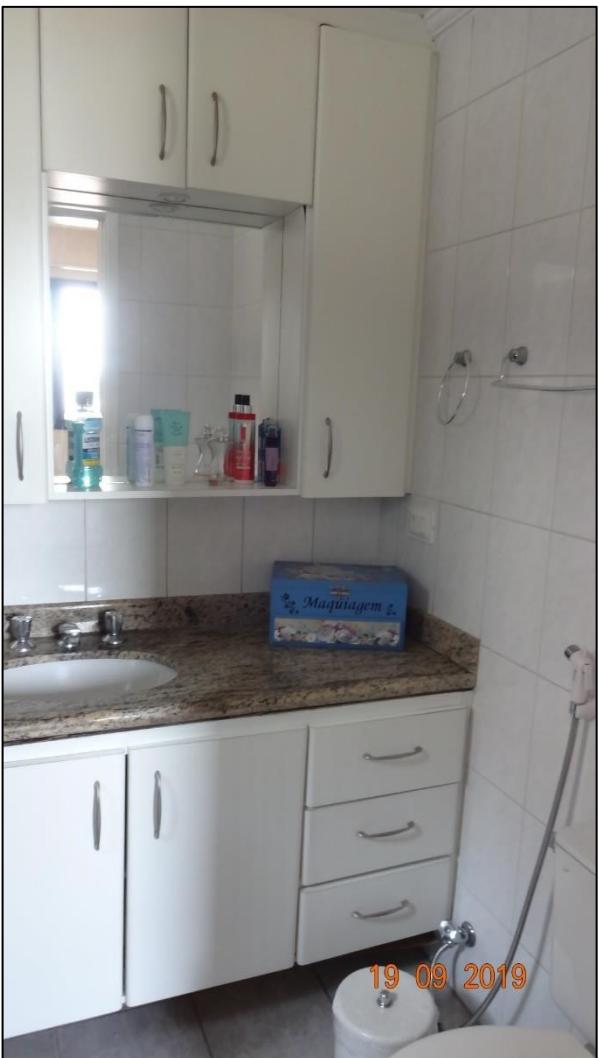
FOTO 23: Vista do banheiro da suíte da unidade avalianda, integrante do
Condomínio “**VIA CONDOTTI**”.
