Processo nº: 1003805-77.2018.8.26.0562

• **LAUDO DE AVALIAÇÃO DE IMÓVEL**

De forma geral e resumida, conforme informações contidas nos autos do processo original, o objeto da ação é para execução de título extrajudicial – despesas condominiais, executando penhora e avaliação de imóvel do Executado, localizado à Rua Galeão Carvalhal, 42 – apartamento 72 – Gonzaga, Santos/SP.

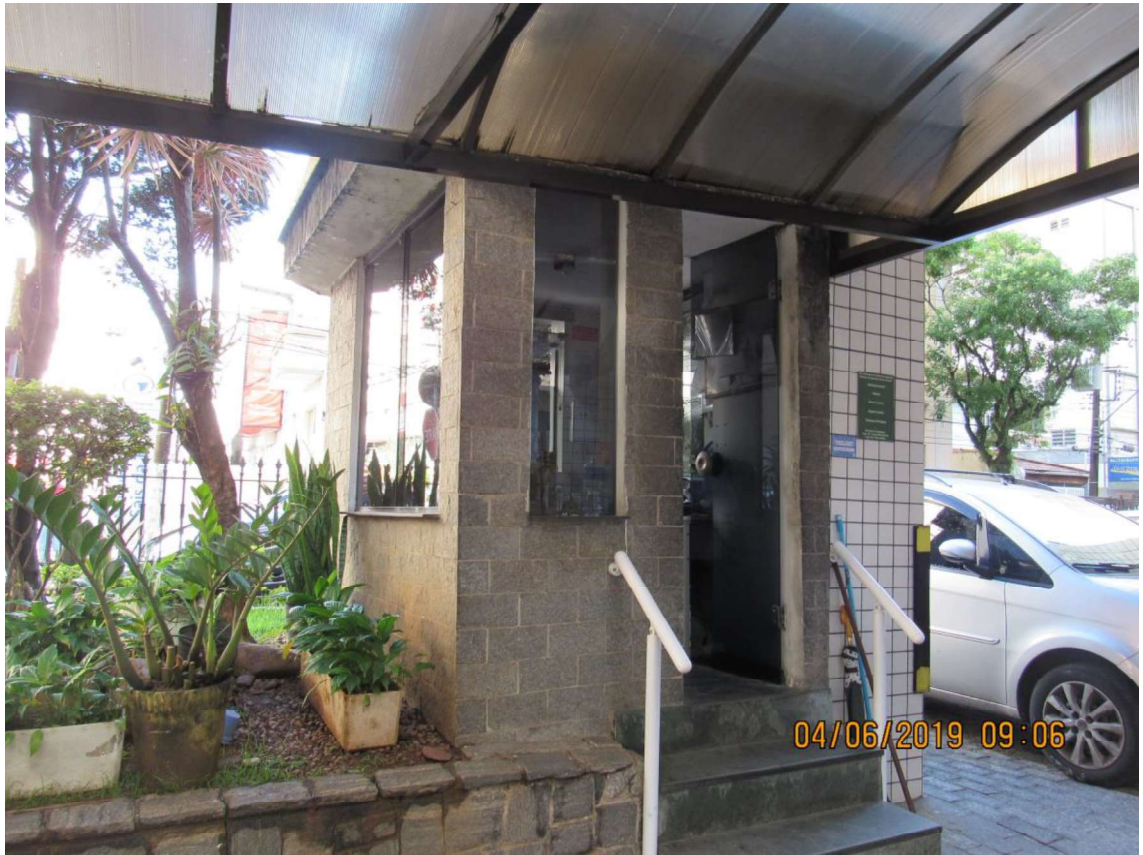
Ainda na área comum do edifício (nível térreo), há guarita de vigilância/control de acesso com monitoramento 24 horas. No mesmo pavimento, há também lojas/comércio.

Imagem 8: guarita no térreo

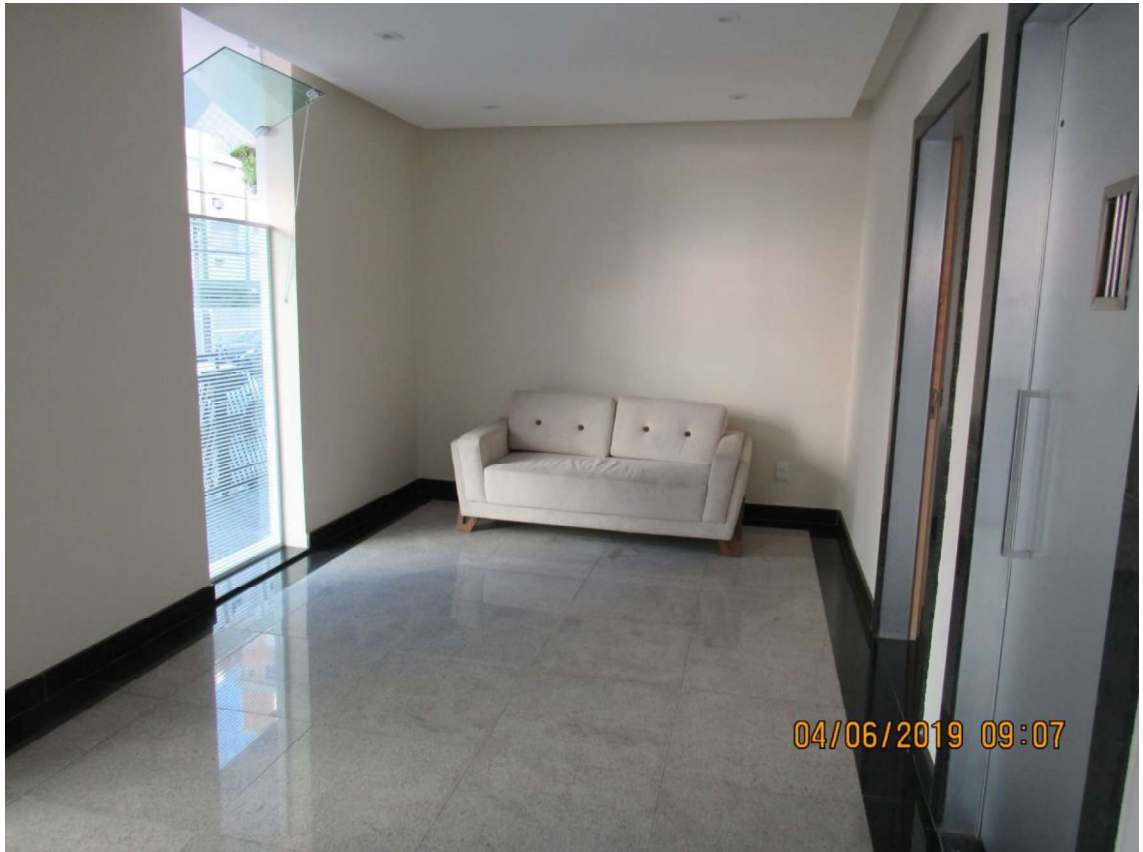
Possui no hall de entrada, piso em pedra natural (granito), guarda corpo em inox e fechamento lateral em vidro, com dois elevadores: um social e um de serviço.

Imagem 10: hall principal

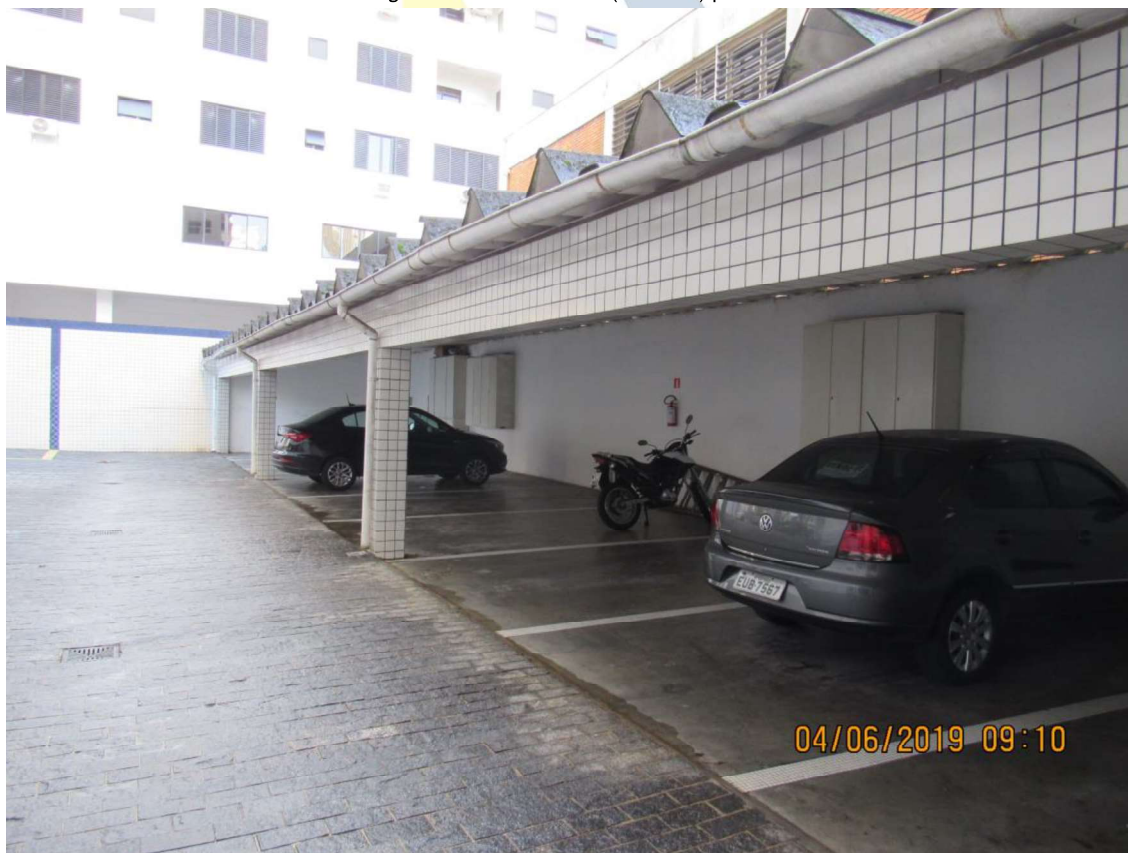
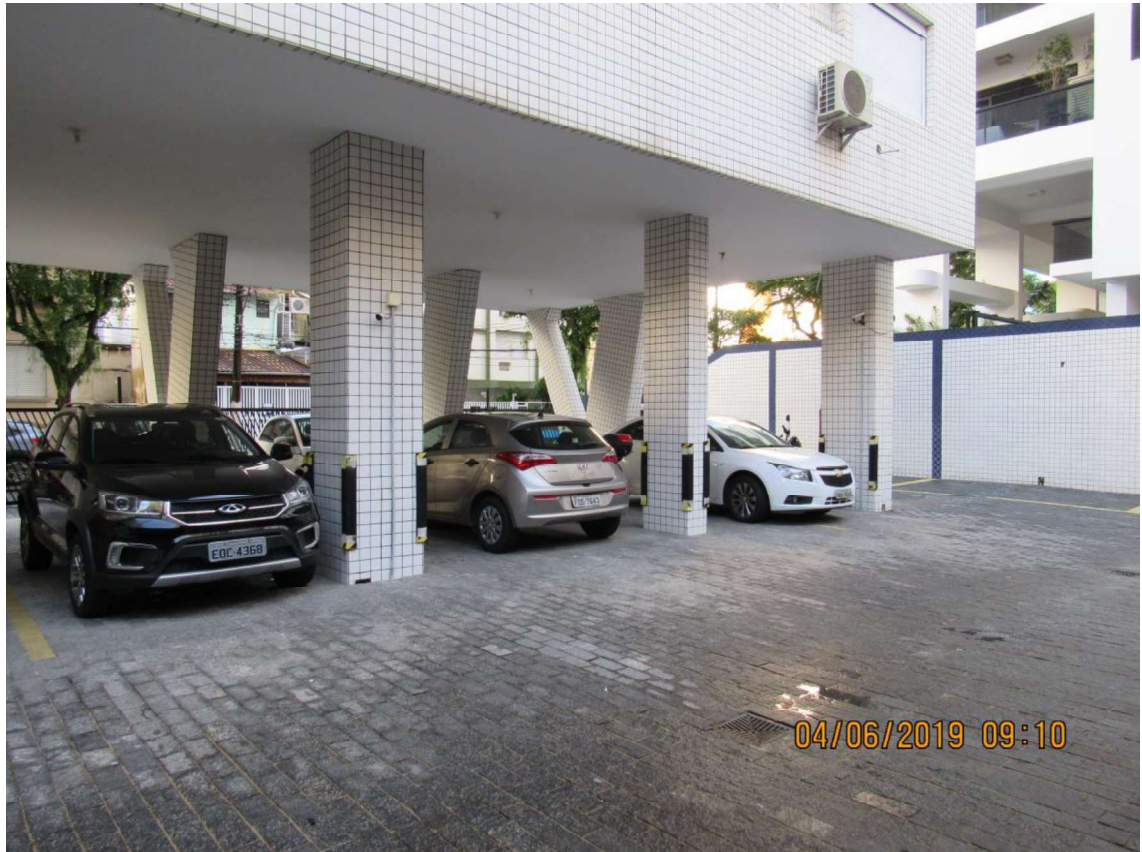
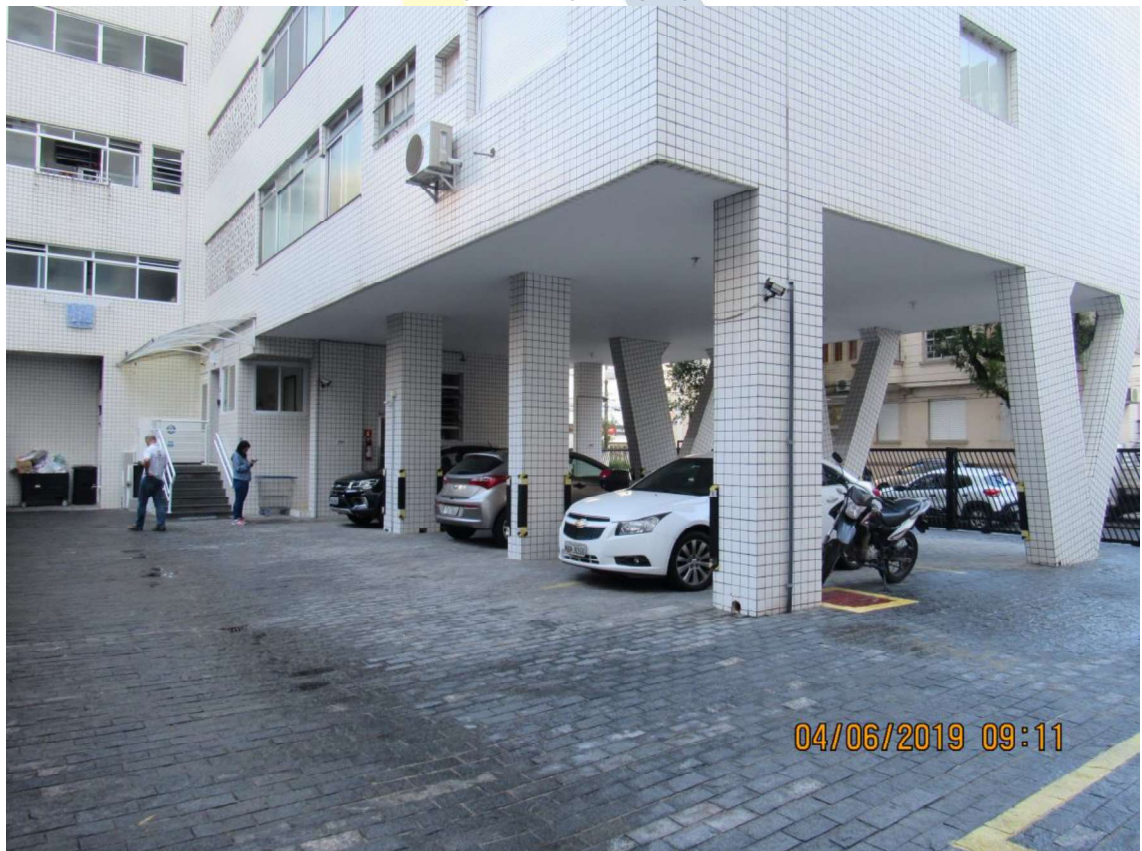
Quanto as vagas de garagem, não há demarcação, sendo rotativas entre os condôminos.

Imagem 13: vagas de garagem

Imagem 14: vagas de garagem

Imagem 15: vagas de garagem

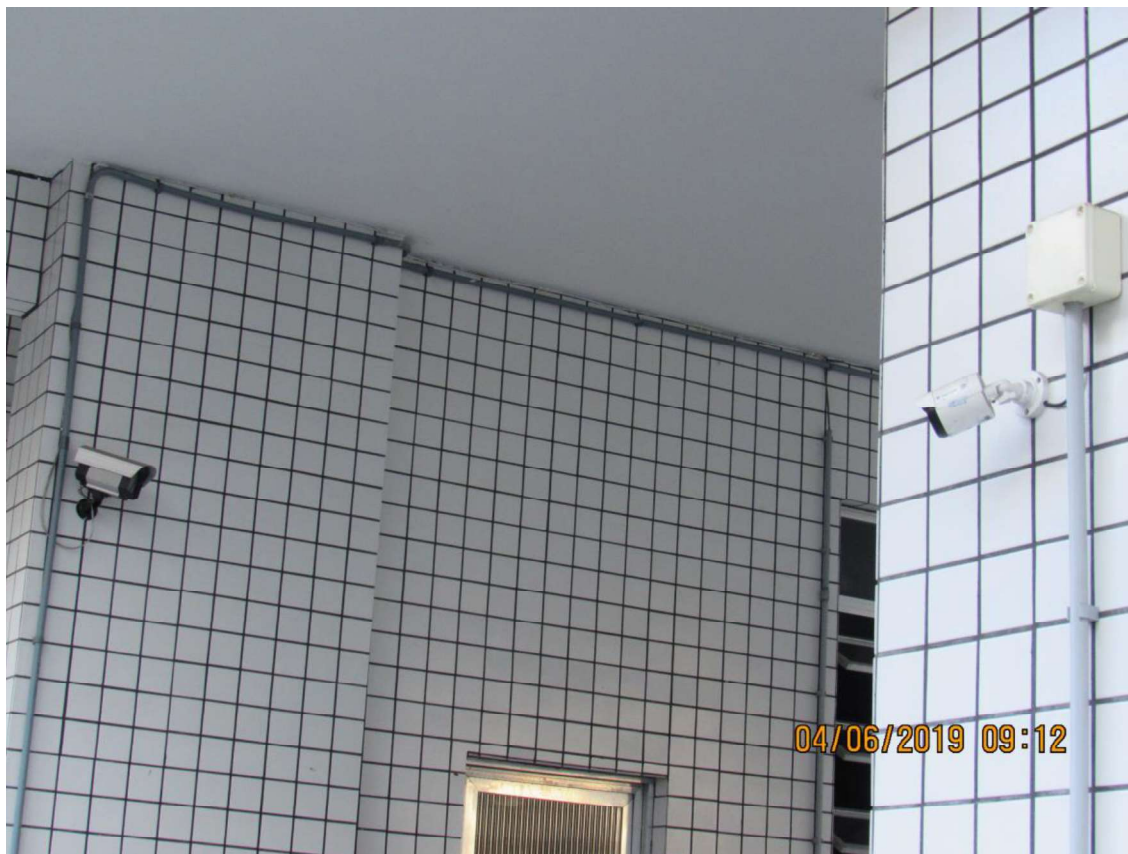
A área comum é provida de acessibilidade nos acessos, bem como sistema de monitoramento e vigilância em todo o perímetro e sistema de proteção contra incêndio (hidrantes, extintores, sinalização, sonorização e iluminação de emergência).

Imagem 16: sistema de monitoramento e vigilancia

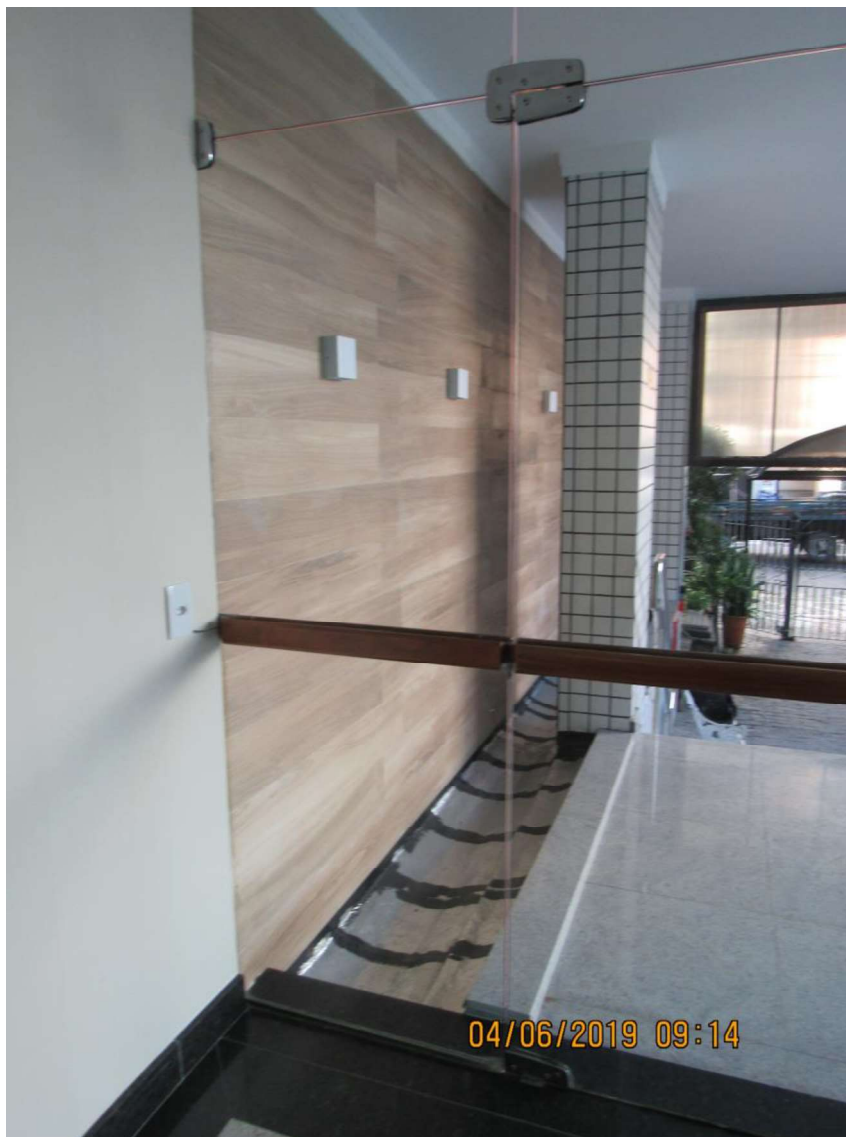
Imagem 18: hall social – detalhe impermeabilização de jardim

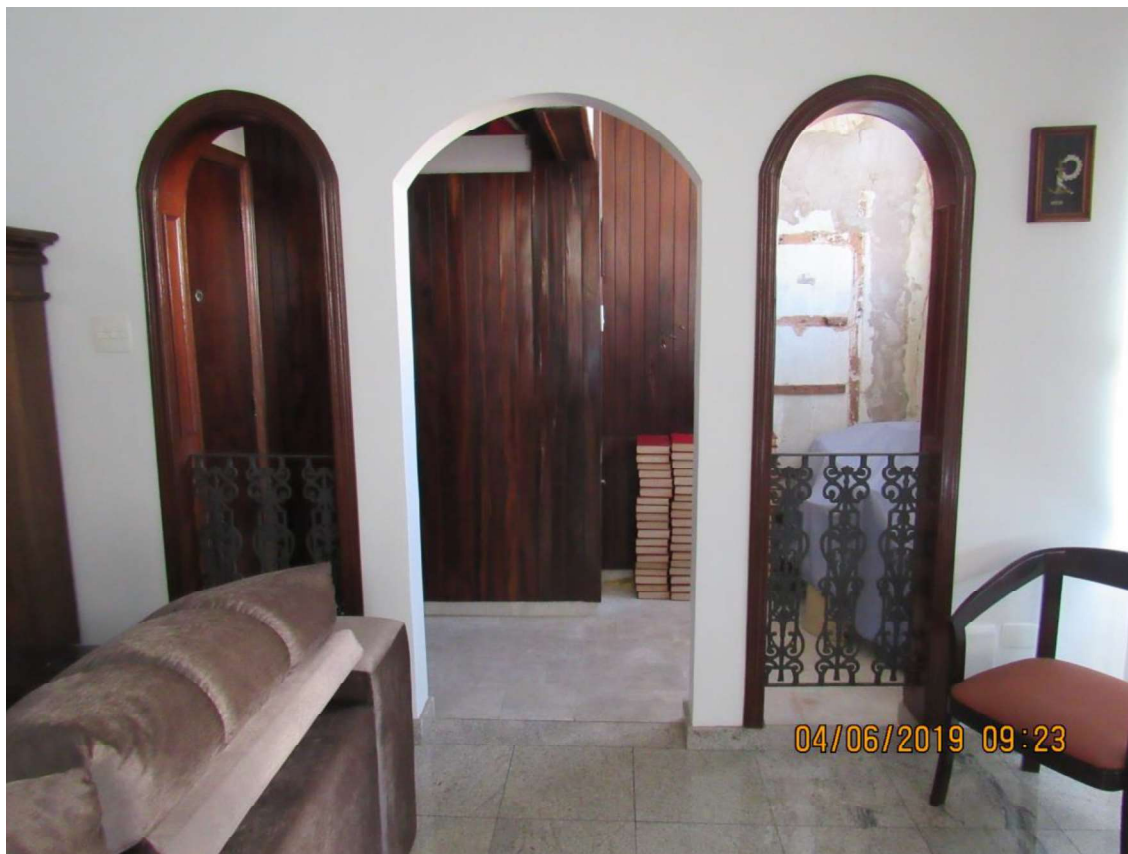
Imagem 25: vista para hall de entrada da unidade: a direita, pontos de umidade ao centro, revestimento de madeira deteriorado

A unidade, em linhas gerais possui padrão superior, embora seja um imóvel com mais de 30 anos de idade. Constatado na parede de entrada do Hall Social, pontos de umidade, que pelas palavras do Executado, são de origem de vazamento na prumada de água fria do edifício, sendo também que na mesma parede, há revestimento em madeira nobre que apresenta deterioração (umidade e cupins).
