LAUDO PERICIAL

AÇÃO CONSIGNATÓRIA DE ALUGUEIS

Processo nº1003623-63.2016.8.26.0400
PRIMEIRA VARA CÍVEL DA COMARCA DE OLÍMPIA

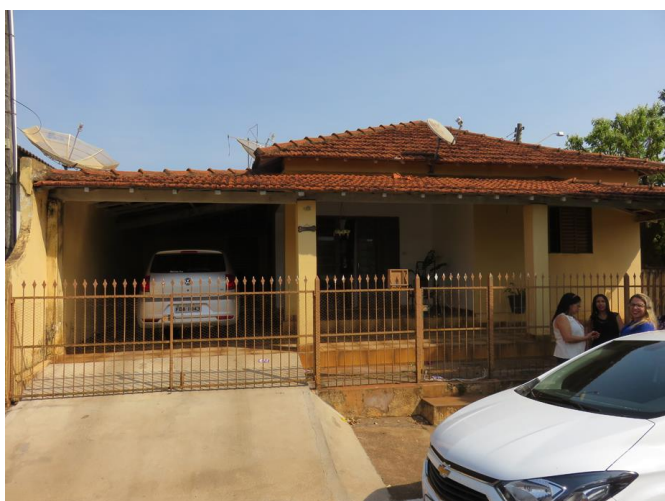
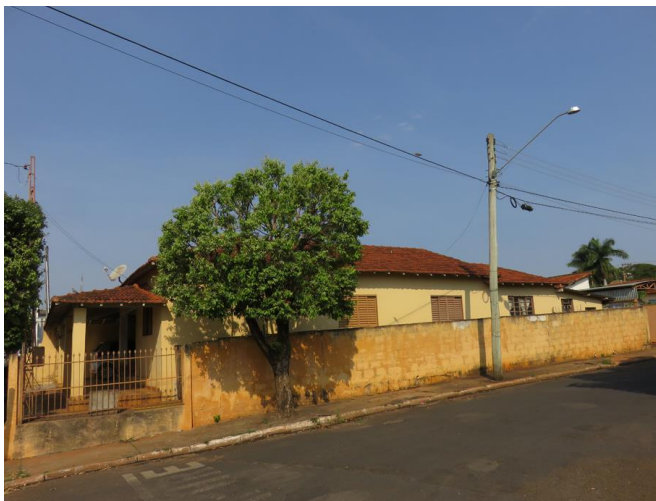
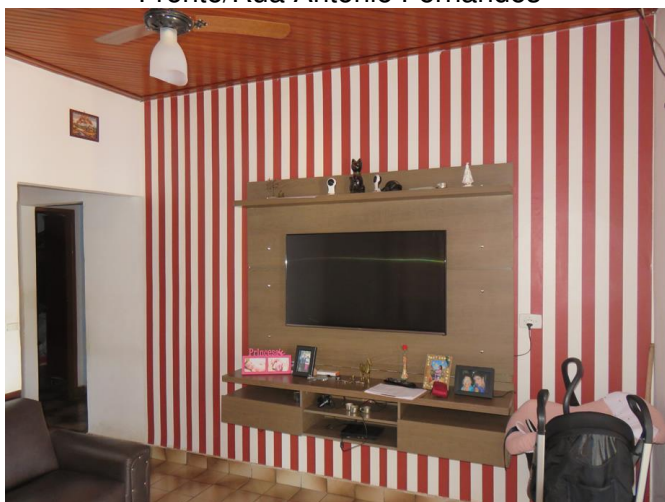
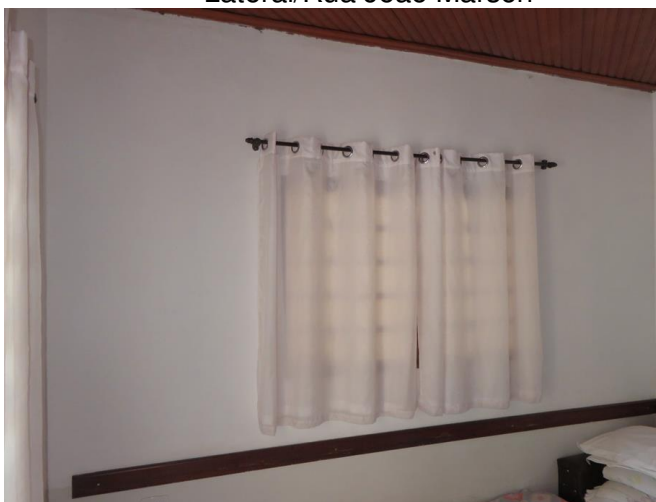
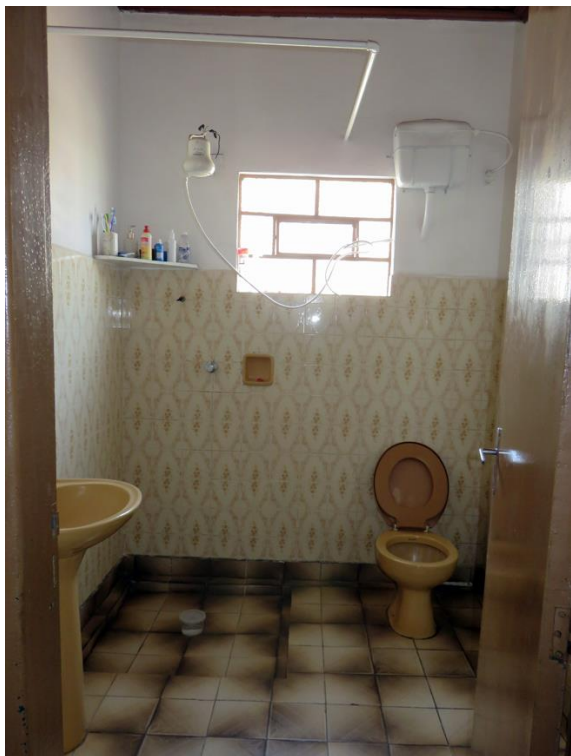
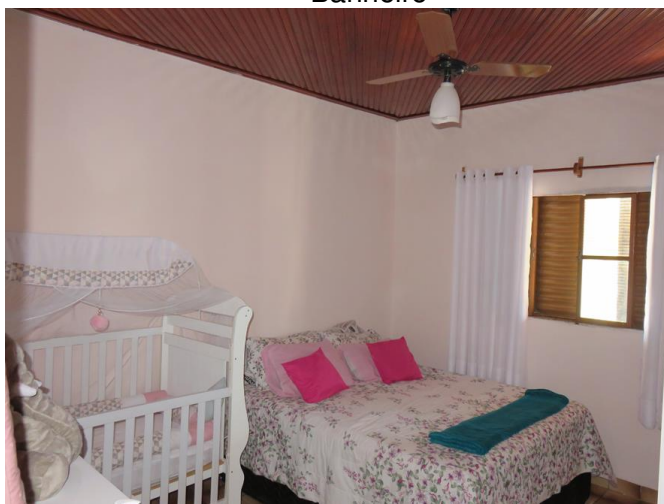
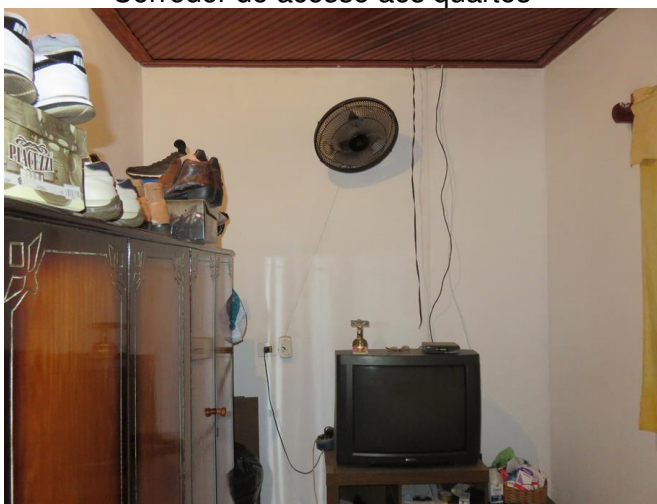
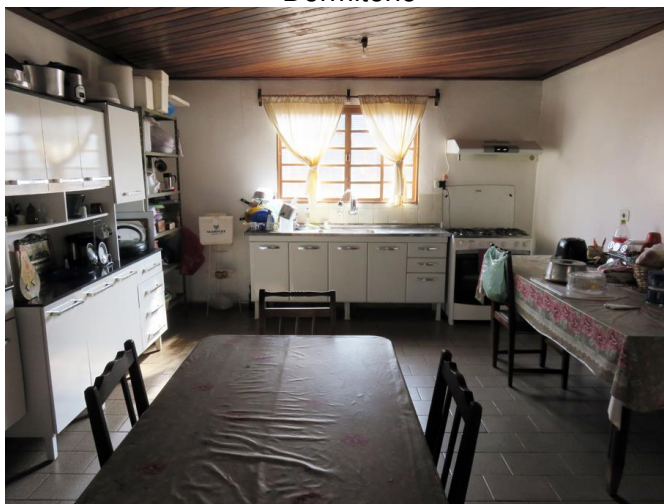
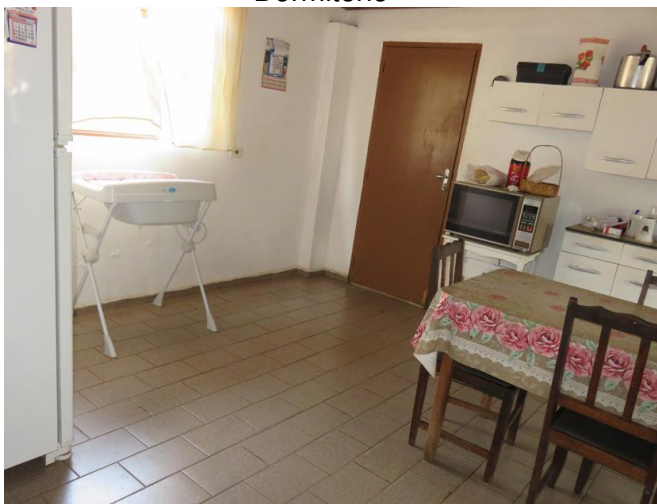
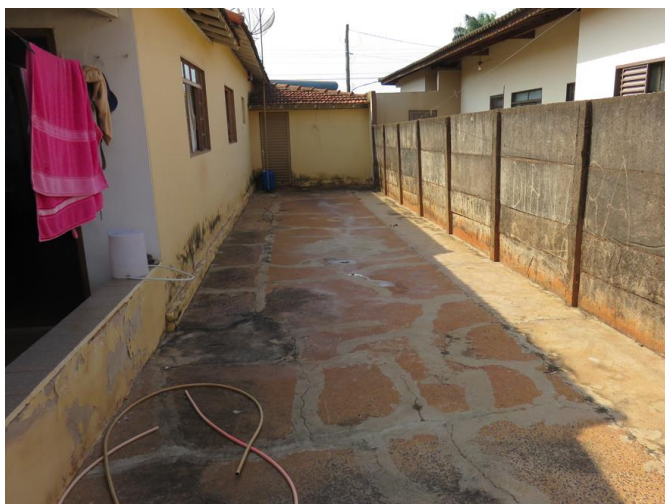
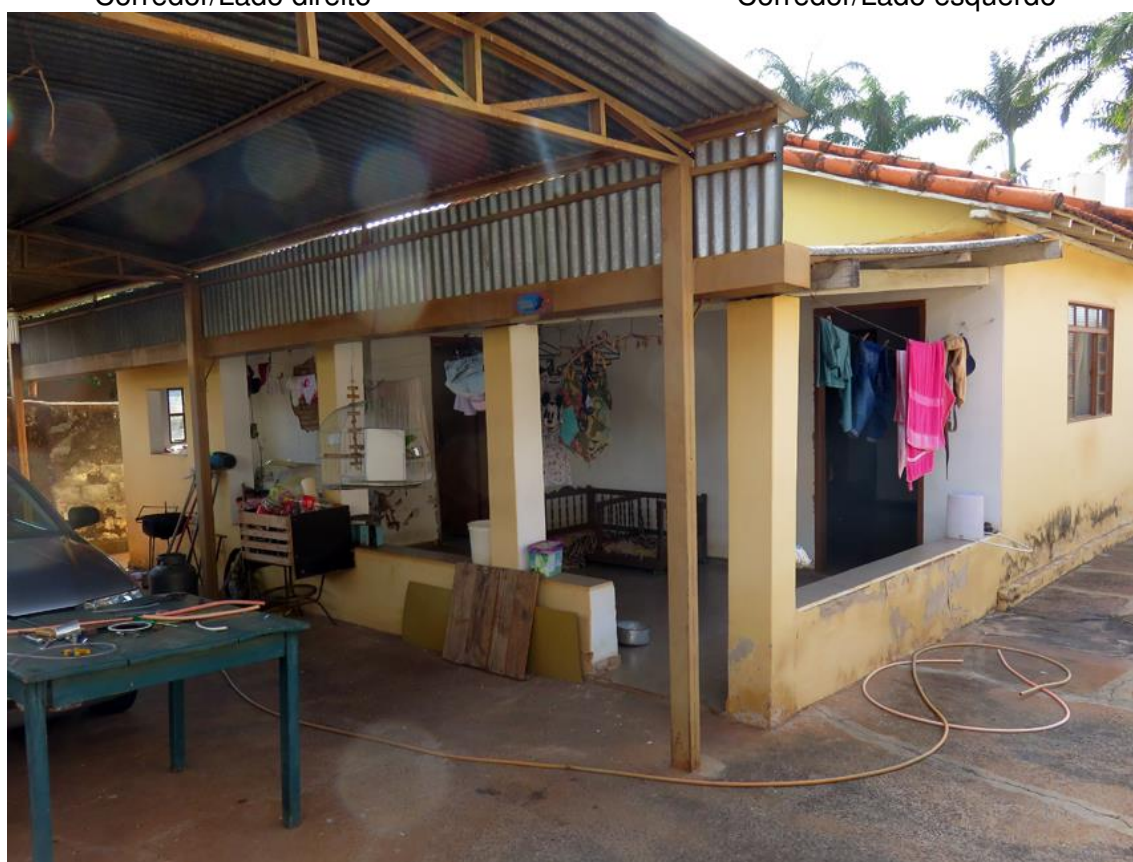
Figura 4 – Registros fotográficos do imóvel em demanda obtidos durante a diligência pericial.

Atualmente o imóvel periciado se encontra em estado de conservação razoável, porém vários elementos necessitam passar por manutenção. Suas principais características (estado de conservação), as quais podem ser observadas nas imagens da Figura 4, são:

- ✓ Piso interno → do tipo azulejado, com aspecto original em bom estado de conservação;
- ✓ Piso externo → de concreto sem acabamento, com aspecto original e

sem manutenção;

- ✓ Paredes internas → de forma geral a pintura encontra-se em bom estado de conservação;
- ✓ Paredes externas → de forma geral a pintura encontra-se degradada, com presença de umidade e bolor, logo necessita de manutenção;
- ✓ Esquadrias, batentes e portas → as esquadrias das janelas, as portas, assim como os batentes das portas, fabricados em aço se encontram sem manutenção (com sinais de oxidação e danos aparentes). As portas e batentes de madeira estão em estados regular de manutenção, porém necessitando de reparos;
- ✓ Forro → forro de madeira em bom estado de conservação; e,
- ✓ Telhado → estrutura de madeira e telhas de cerâmica, aparentemente em bom estado de manutenção.

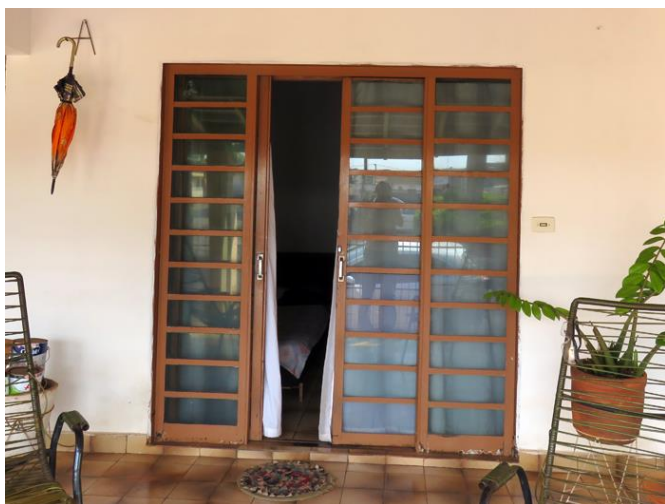
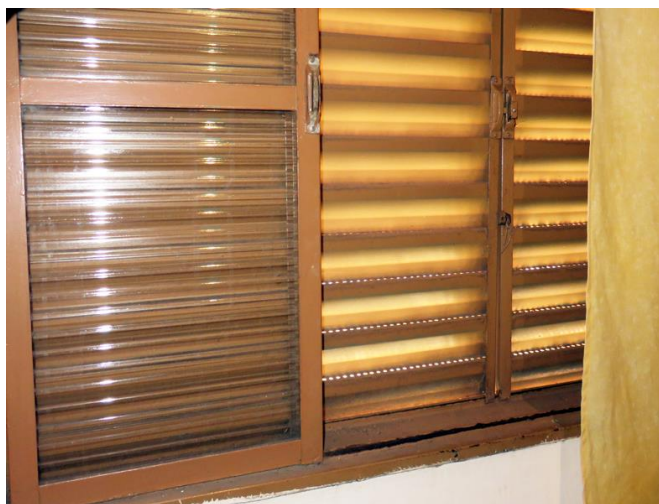
A Figura 5 traz imagens das portas, batentes e esquadrias do imóvel vistoriado. Nota-se a necessidade de realizar reparos para restabelecer o bom estado dessas peças.

(a) Porta da sala

(b) Janela da sala

Figura 5 – Registros fotográficos do imóvel em demanda obtidos durante a diligência pericial. Em (a) e (b) nota-se a presença de corrosão na parte inferior do batente e na esquadria da janela e, em (c) e (d) portas e batentes de madeira em estado regular de conservação, porém necessitando passar por manutenção.

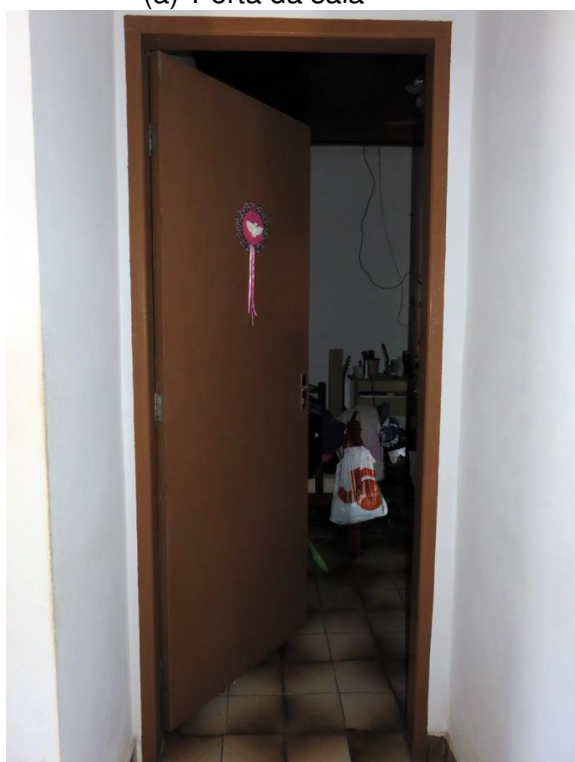
(c) Porta de um dormitório

(d) Porta da cozinha

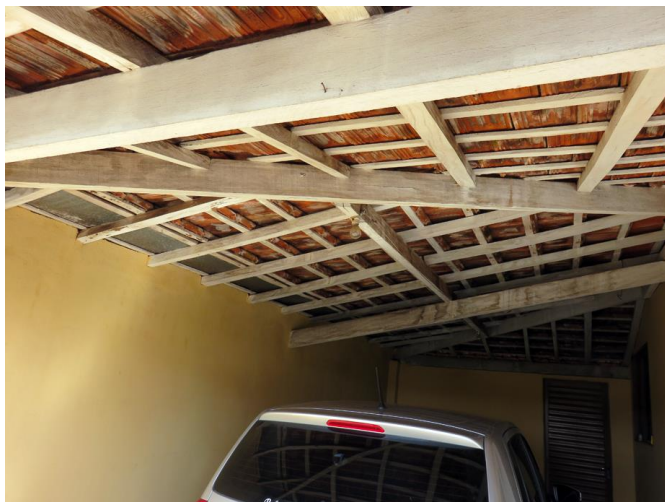
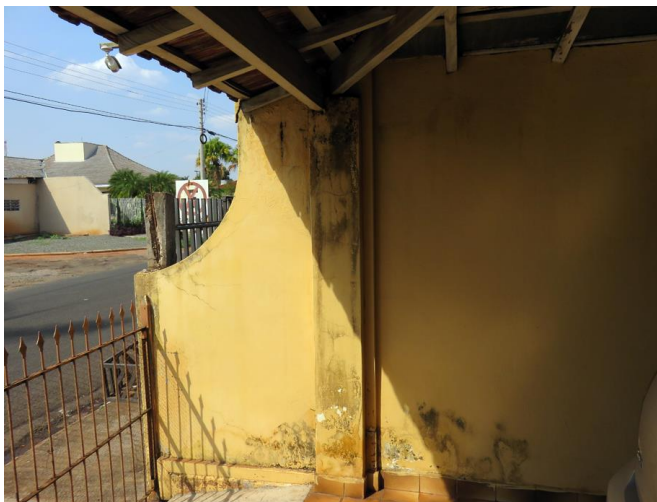
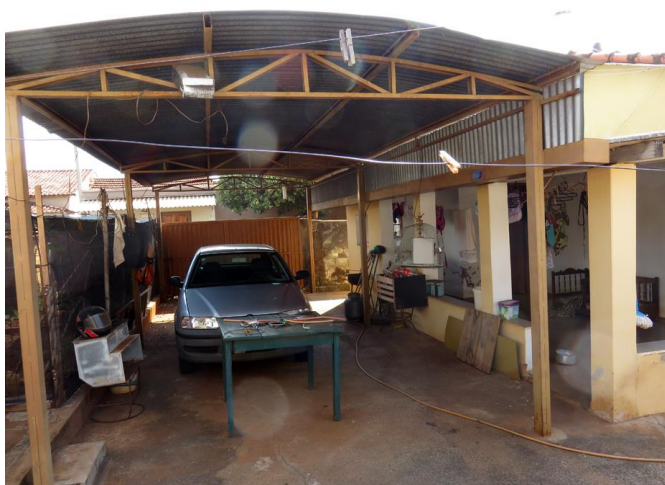
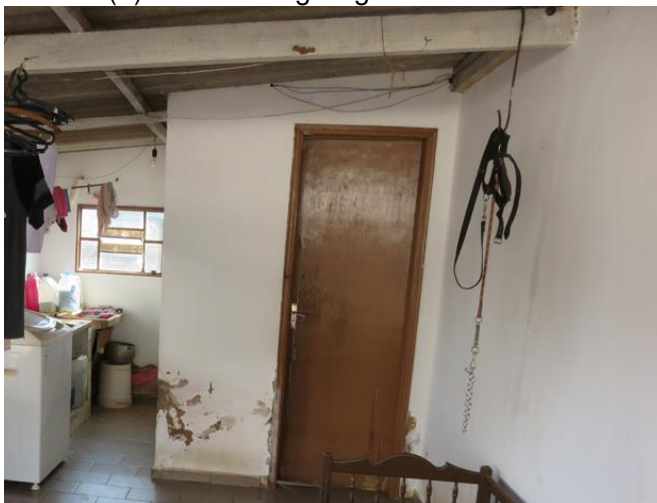
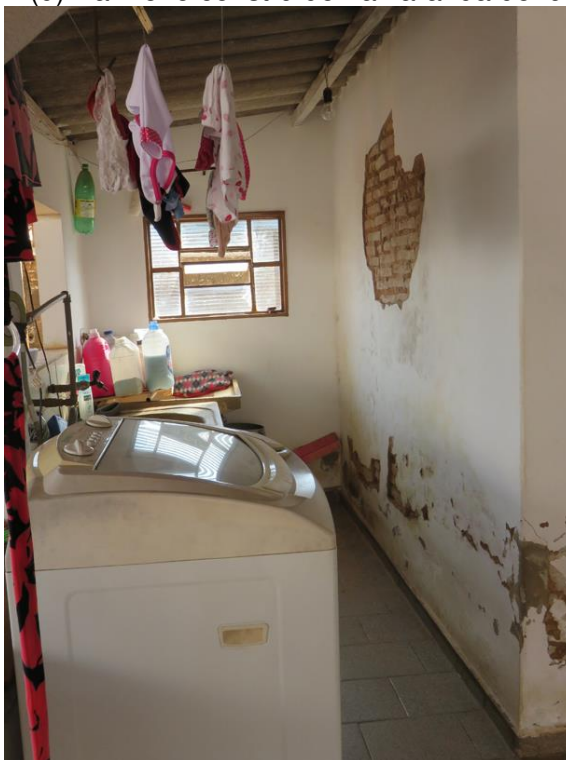
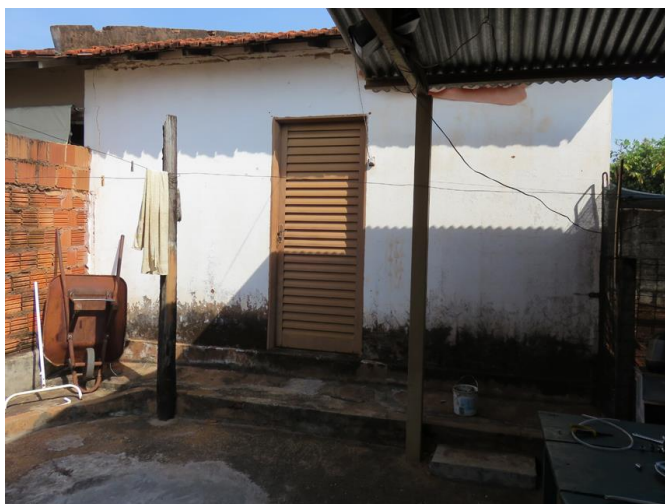
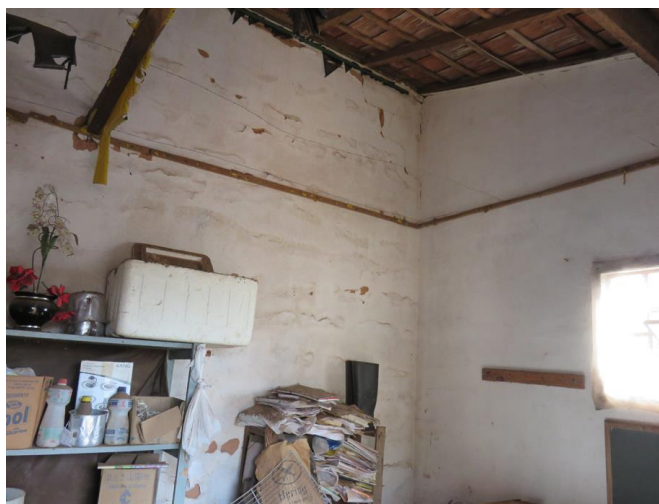
As imagens da Figura 6 ilustram a varanda, o banheiro e garagem dos fundos, assim como a garagem da frente e a edícula. Todas essas construções se encontram irregulares e/ou em condições precárias de conservação. Portanto, não agregam qualquer valor ao imóvel vistoriado.

Figura 6 – Registros fotográficos do imóvel em demanda obtidos durante a diligência pericial. As construções destacadas nessas imagens encontram-se irregulares e em péssimo estado de conservação.
