**EXCELENTÍSSIMA SENHORA DOUTORA JUÍZA DE DIREITO DA 1ª VARA CÍVEL DO
FÓRUM REGIONAL XV – BUTANTÃ – SÃO PAULO/ SP****Ref.: PROCESSO Nº 1003594-37.2017.8.26.0704****CONTROLE: 2017/000784****AÇÃO: EXECUÇÃO DE TÍTULO EXTRAJUDICIAL – DESPESAS
CONDOMINIAIS****REQUERENTE: CONDOMÍNIO EDIFÍCIO GREEN PARK****REQUERIDO: CARLOS ALFREDO CHIARELLI PLA E ANGÉLICA VAZQUEZ
MORAN**

LAUDO TÉCNICO DE AVALIAÇÃO

Apartamento nº 42, localizado no 4º andar, com 03 vagas, no Edifício Green Park, situado à Avenida José Galante, nº 811, Parque Bairro Morumbi, no 13º Subdistrito do Butantã, São Paulo-SP

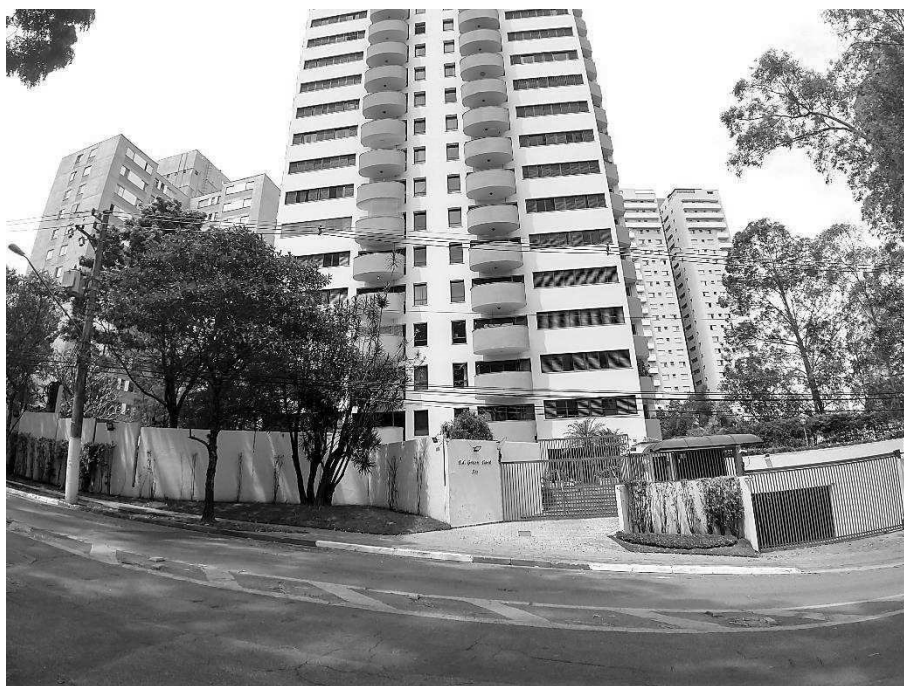
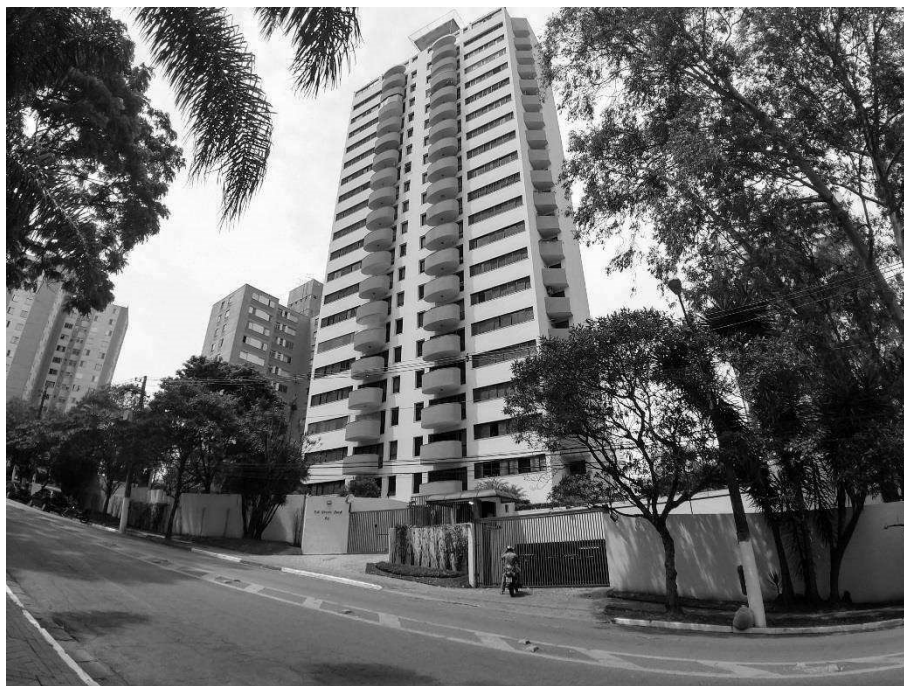
Fotos 01 e 02. Vistas gerais do Edifício Green Park, situado à Avenida José Galante, nº 811, e Avenida Guilherme Dumont Vilares, Parque Bairro Morumbi, no 13º Subdistrito – Butantã, São Paulo – SP.

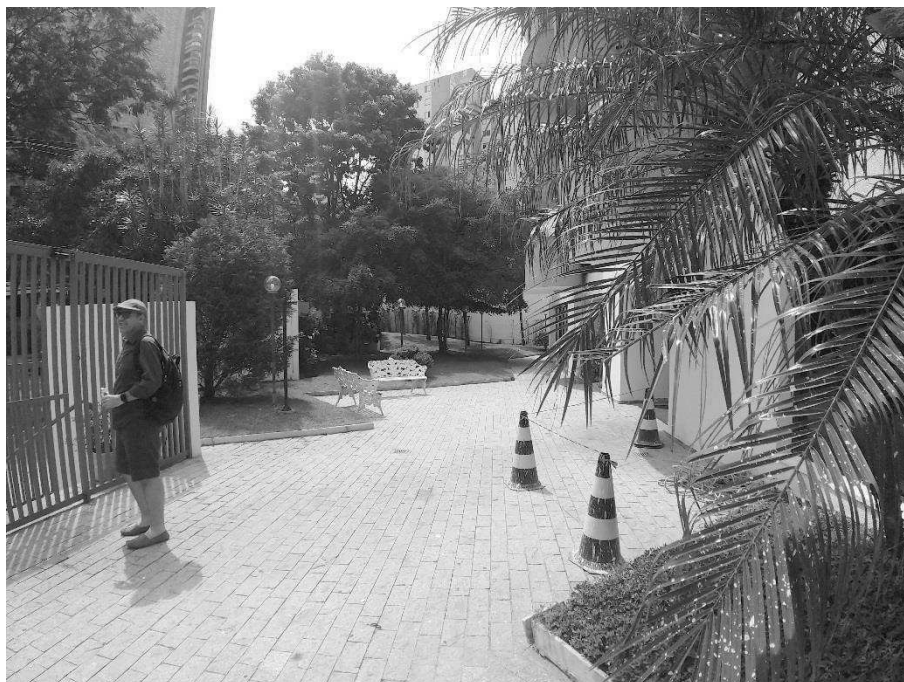
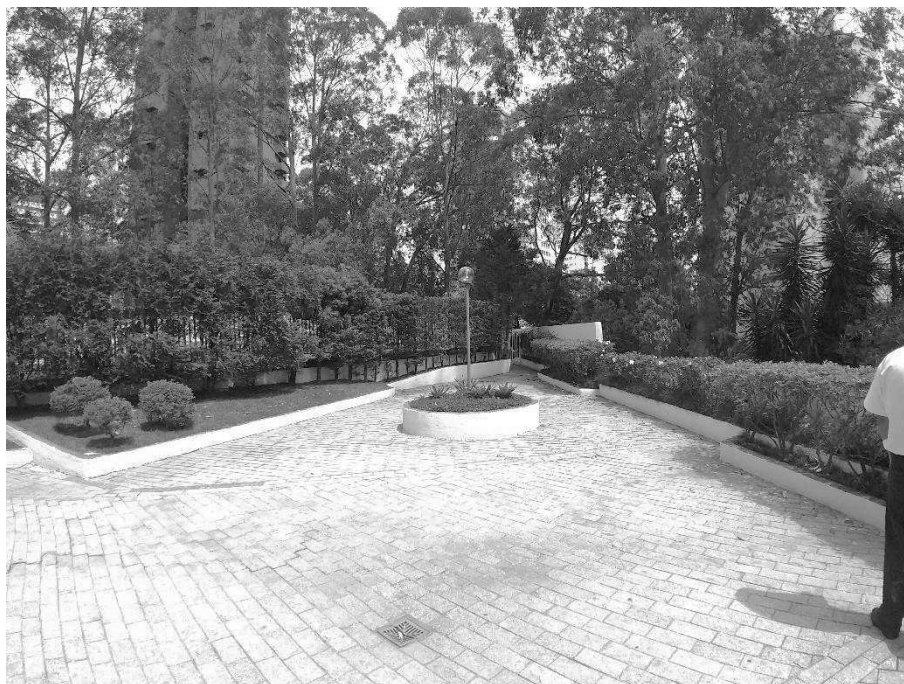
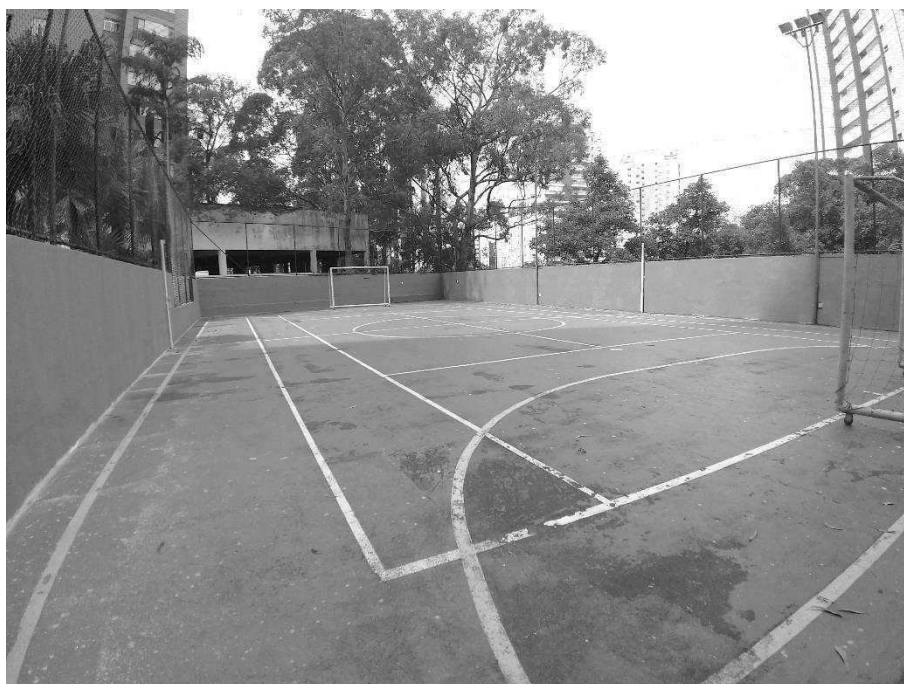
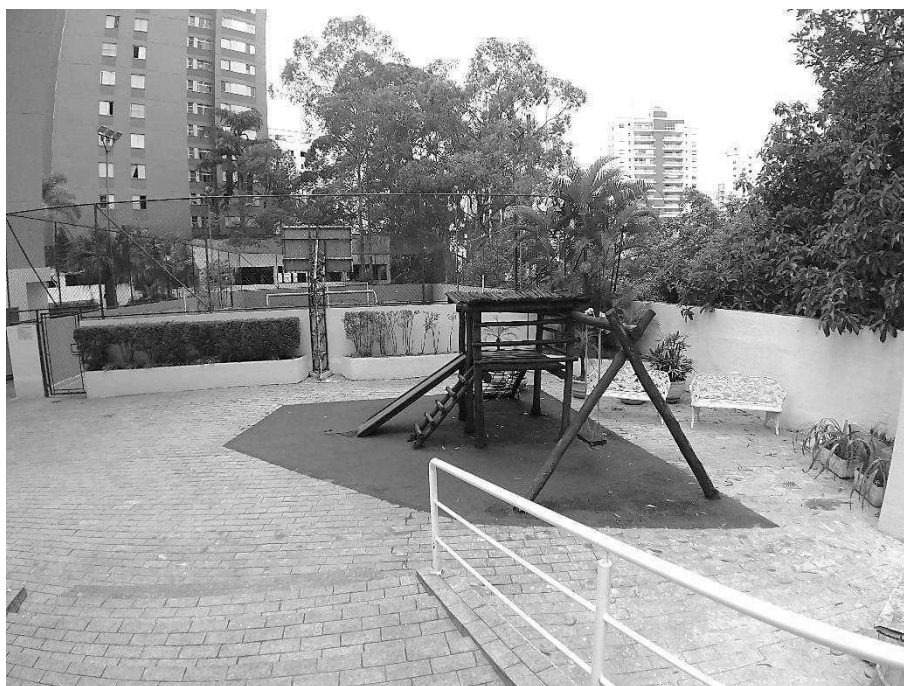
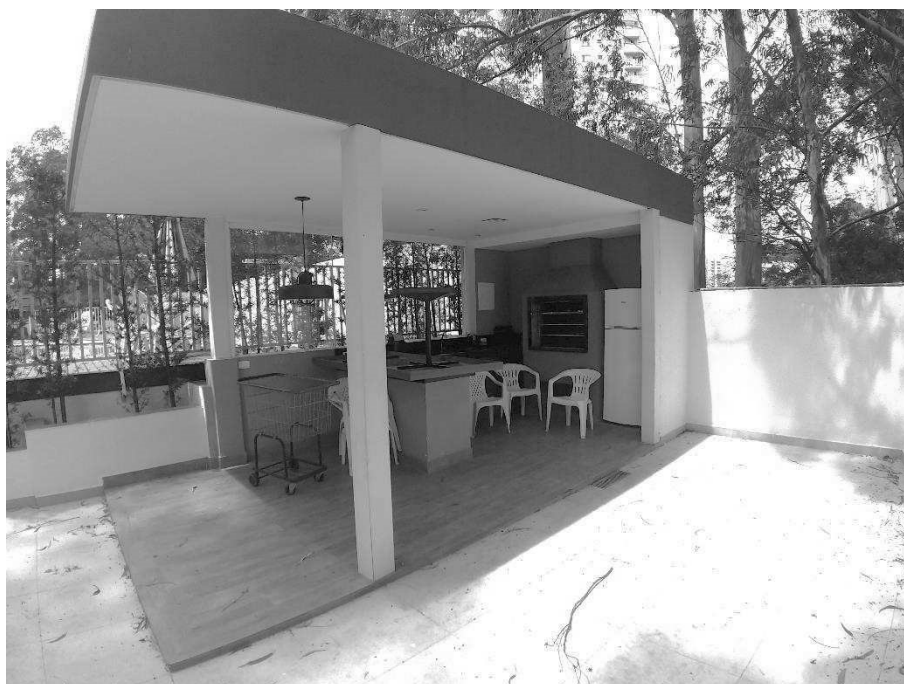
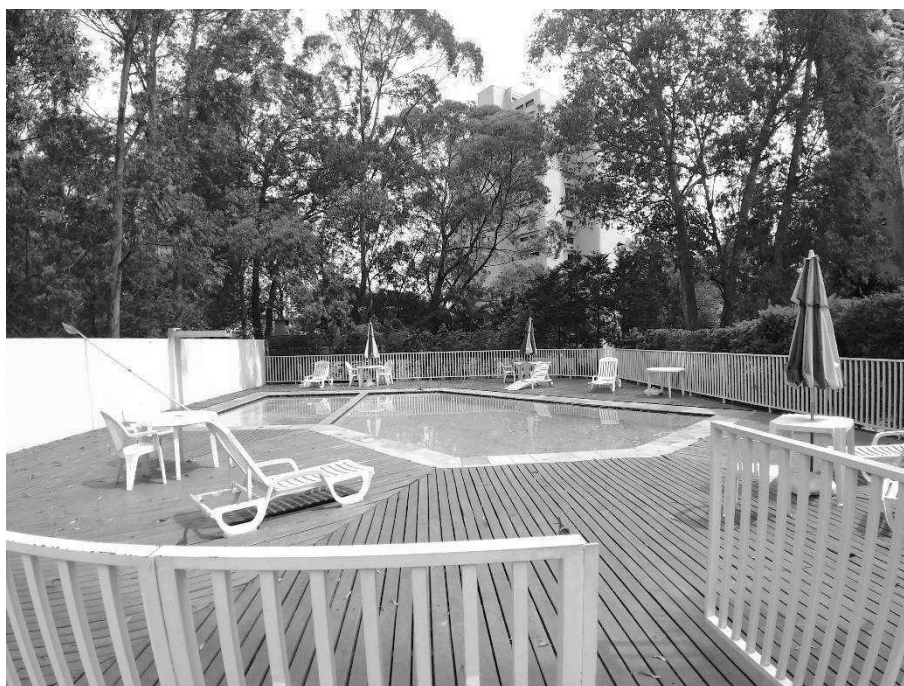
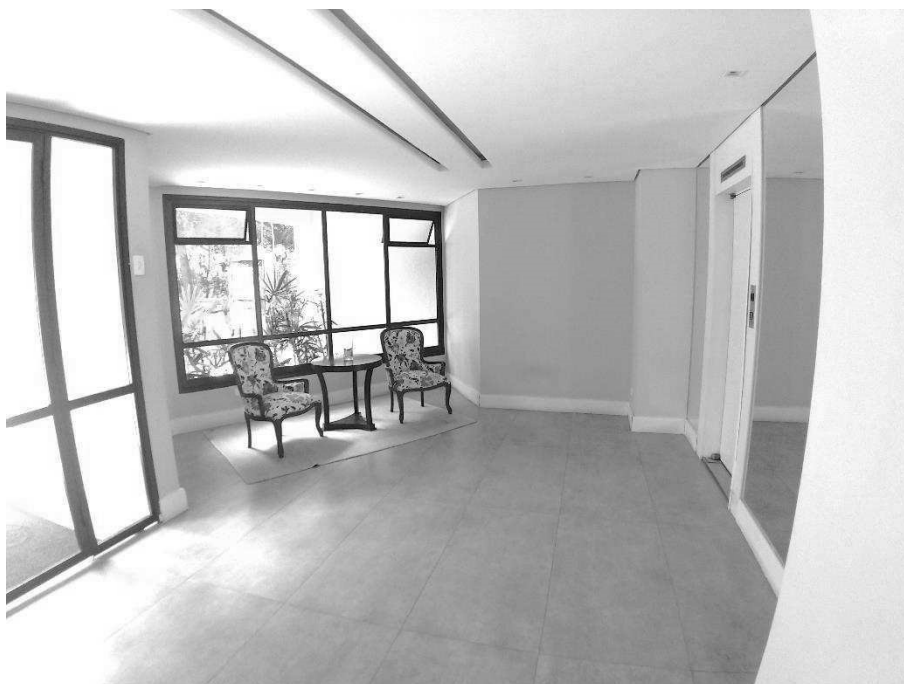
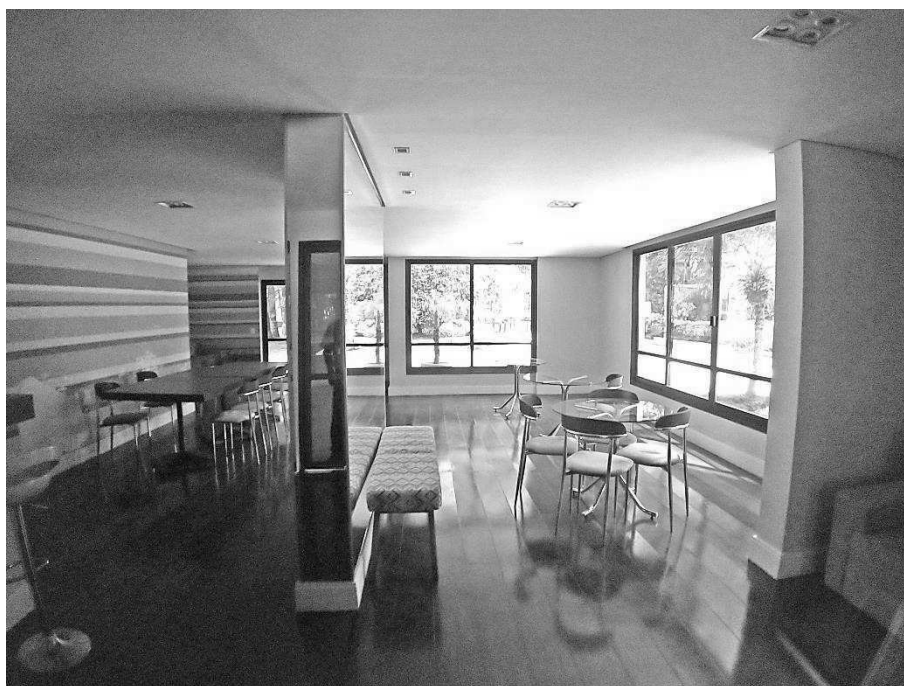
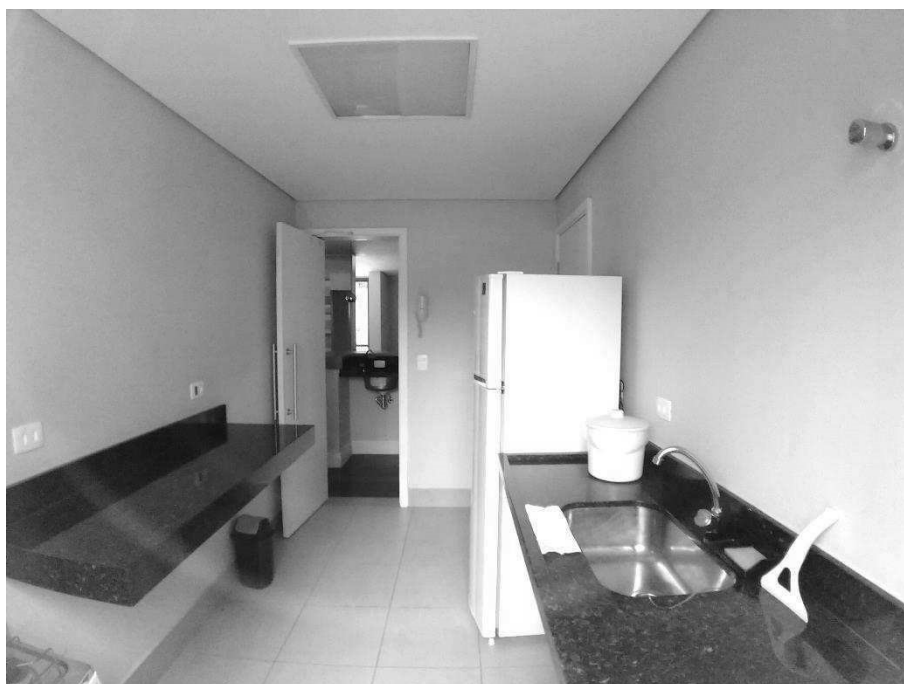
Fotos 03 a 12. Vistas gerais das áreas comuns do Edifício Green Park.

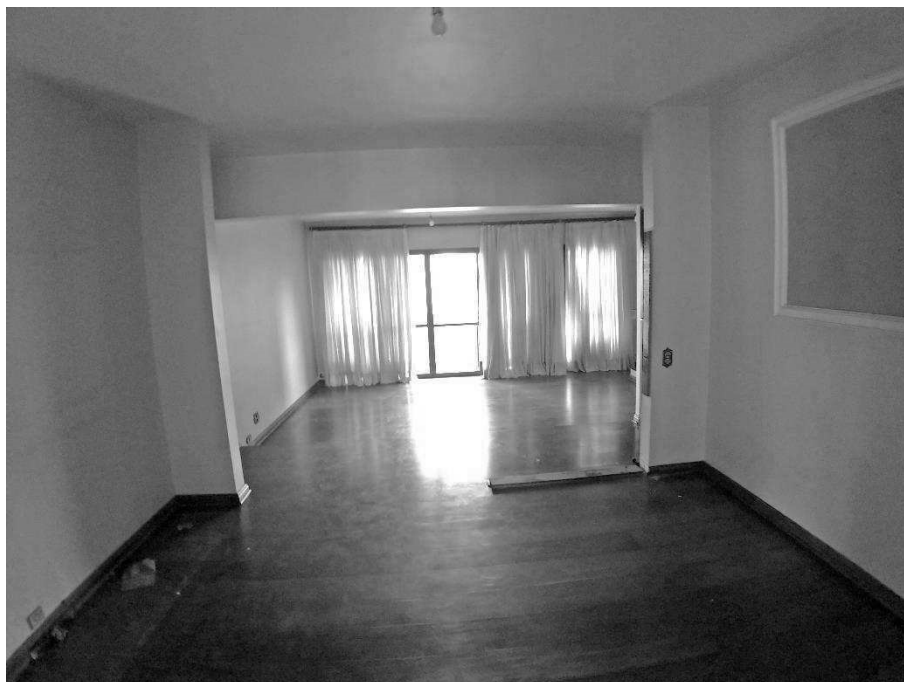
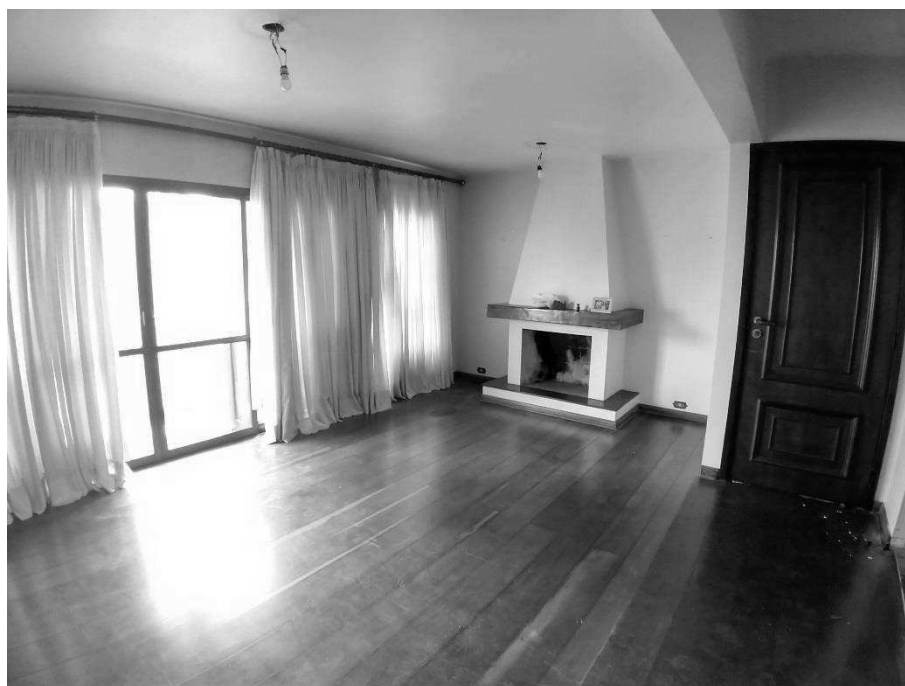
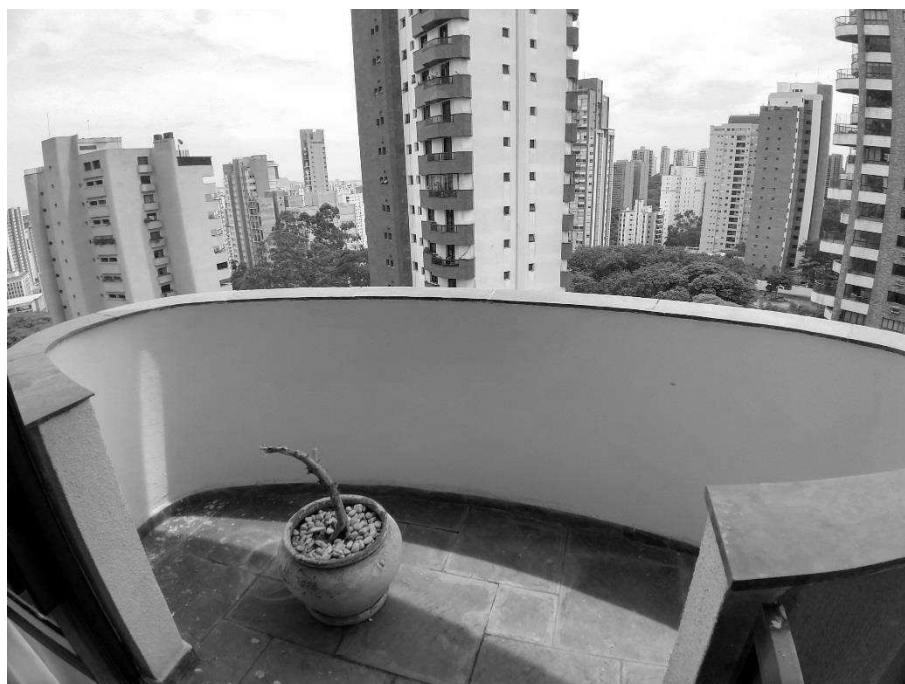
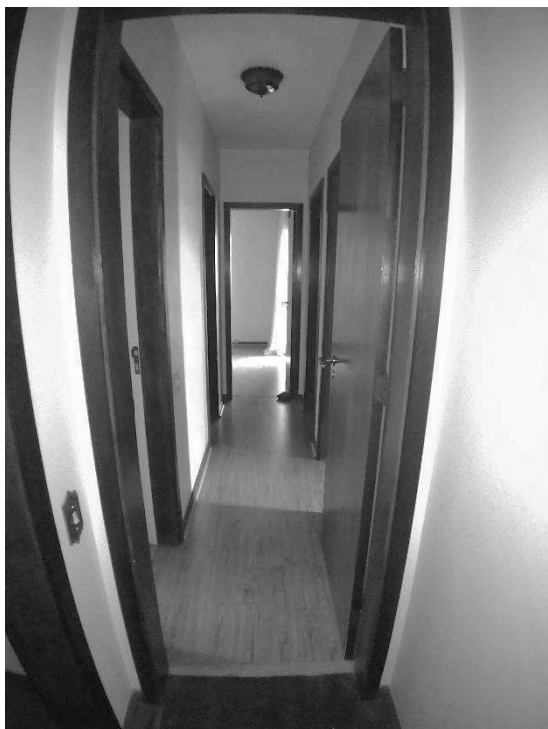
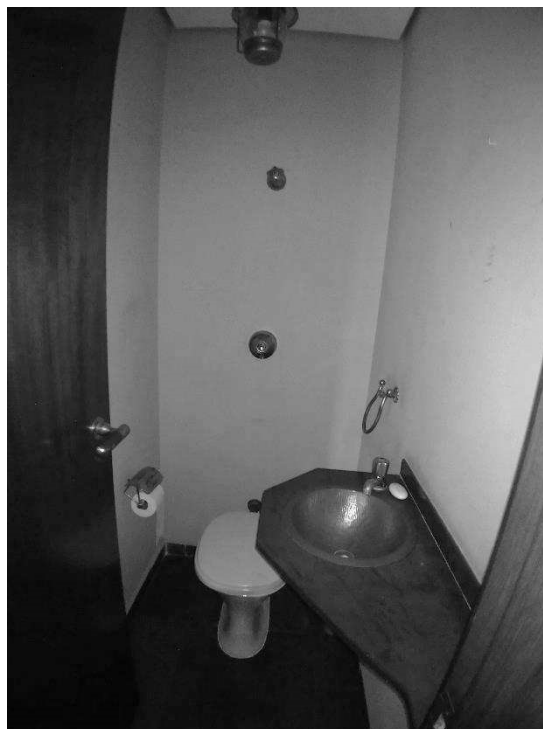
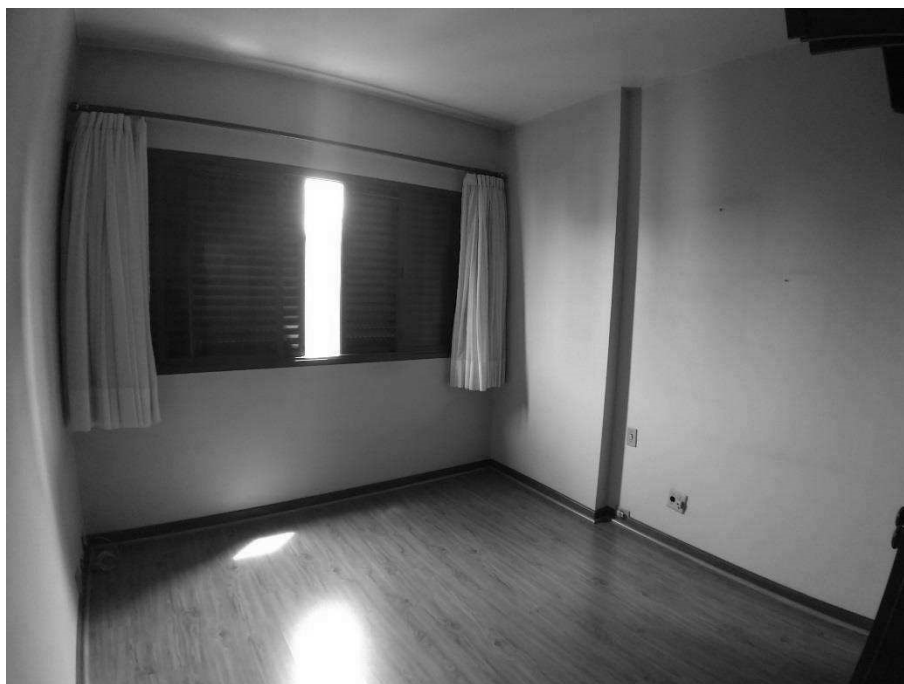
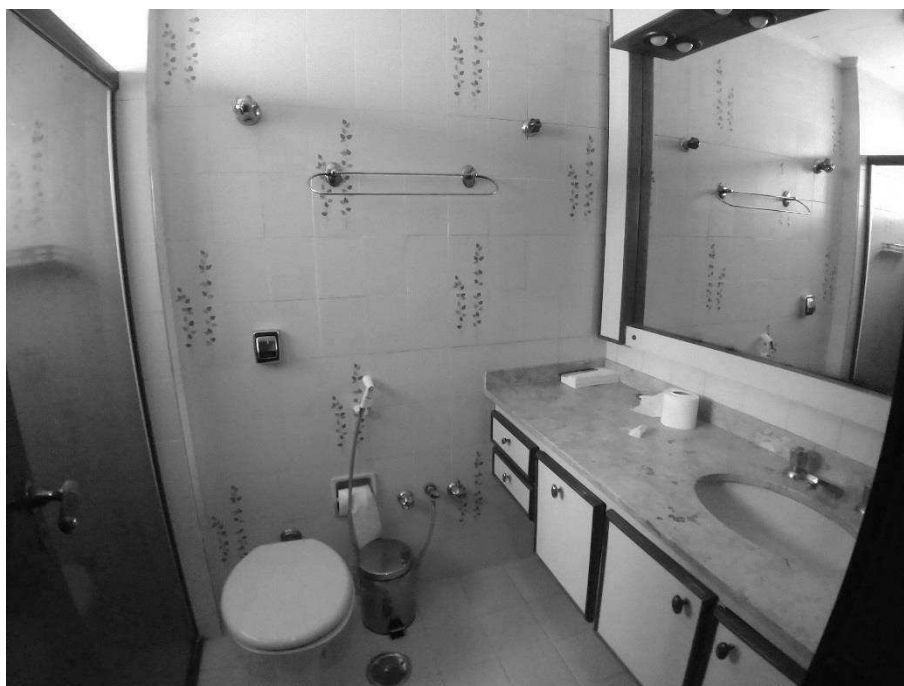
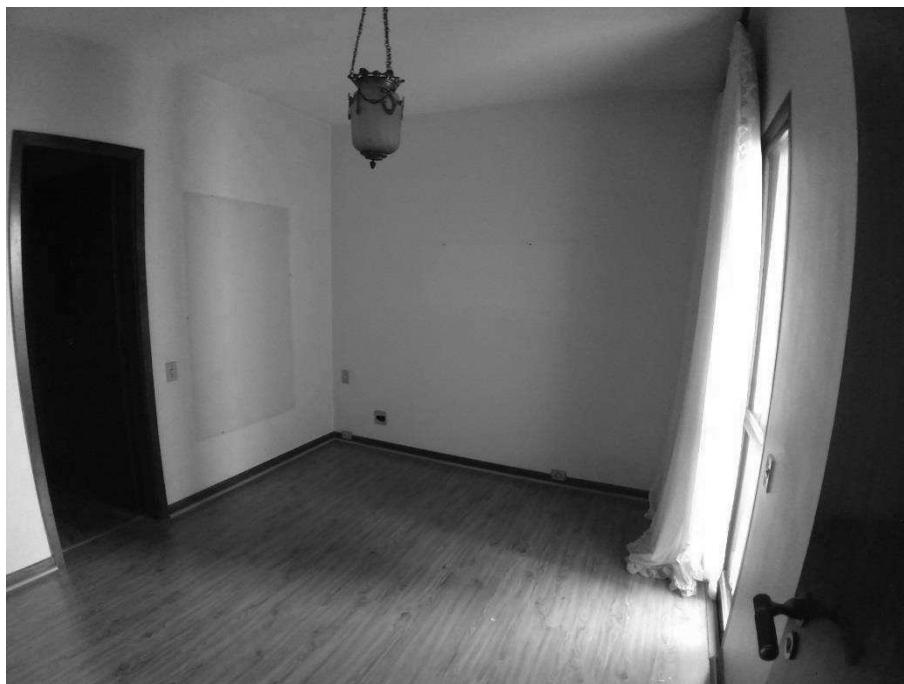
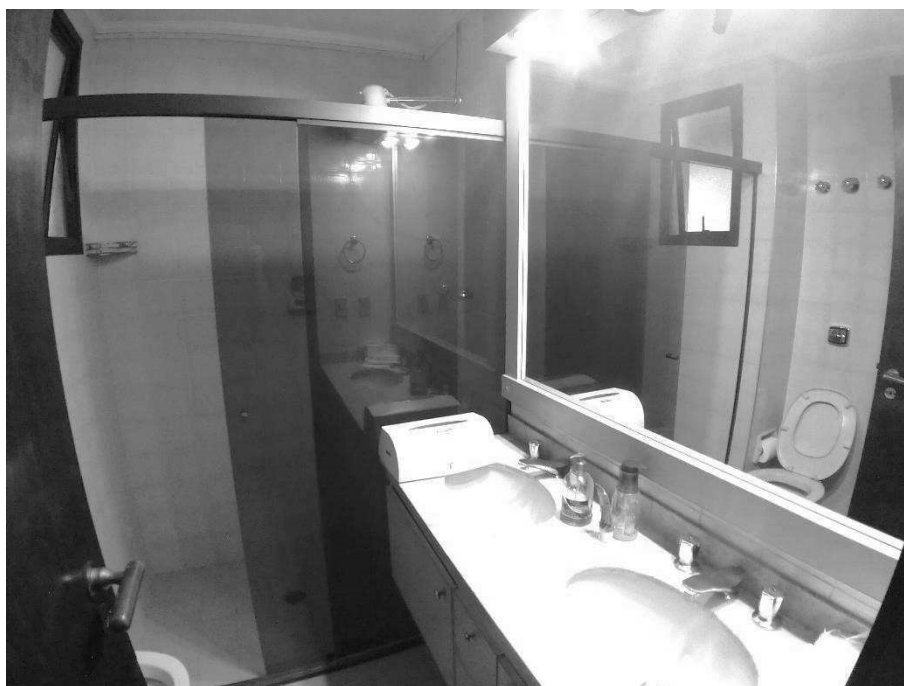
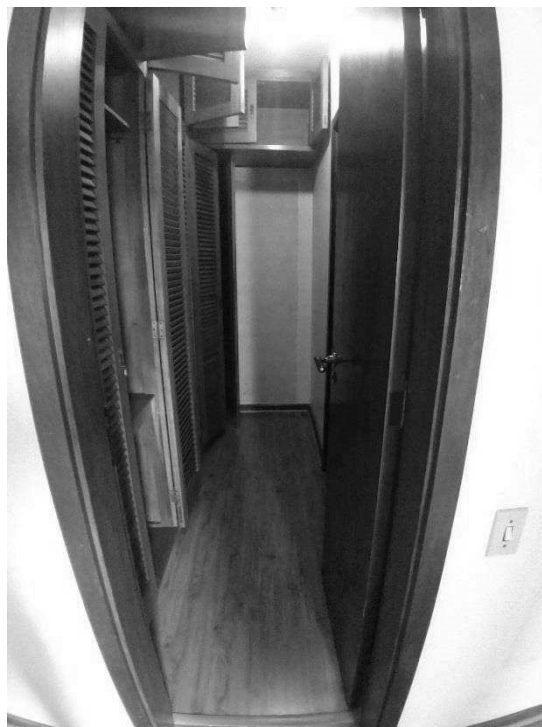
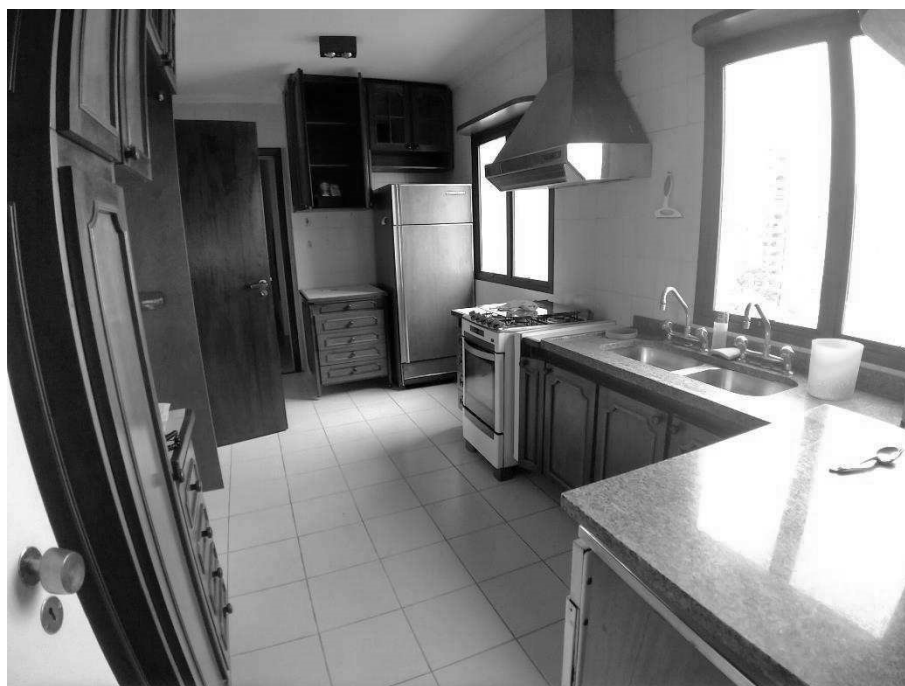
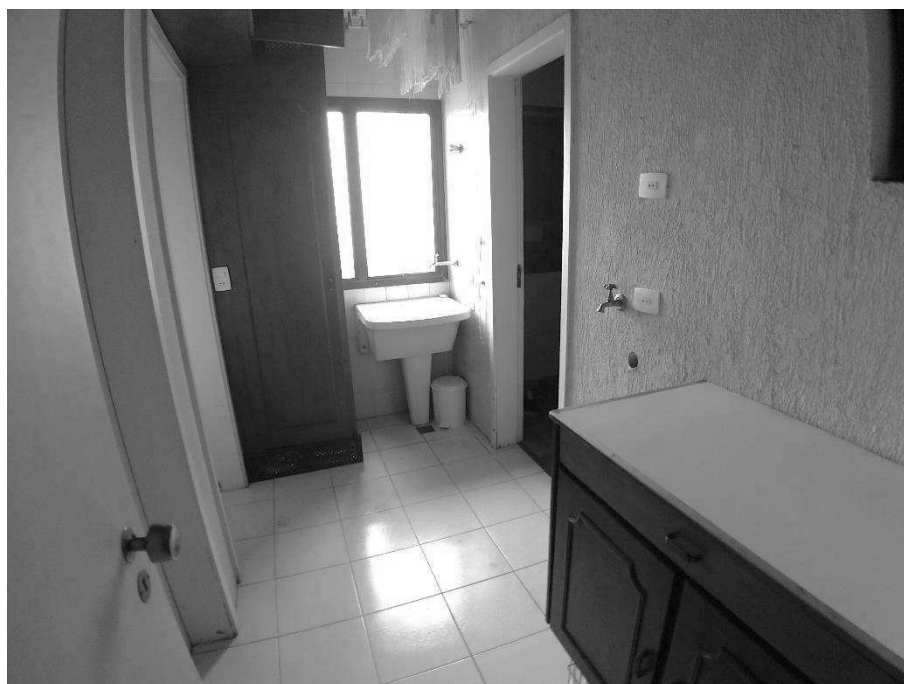
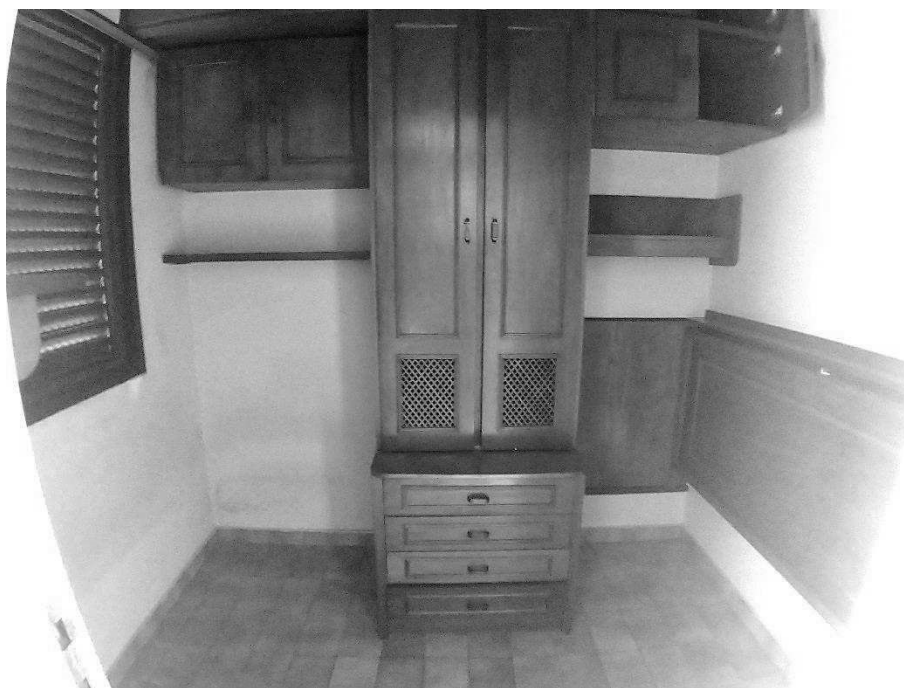
Fotos 13 a 27. Vistas gerais do apartamento nº 122, unidade semelhante ao imóvel objeto da avaliação – apto. 42 do 4º andar do Edifício Green Park.

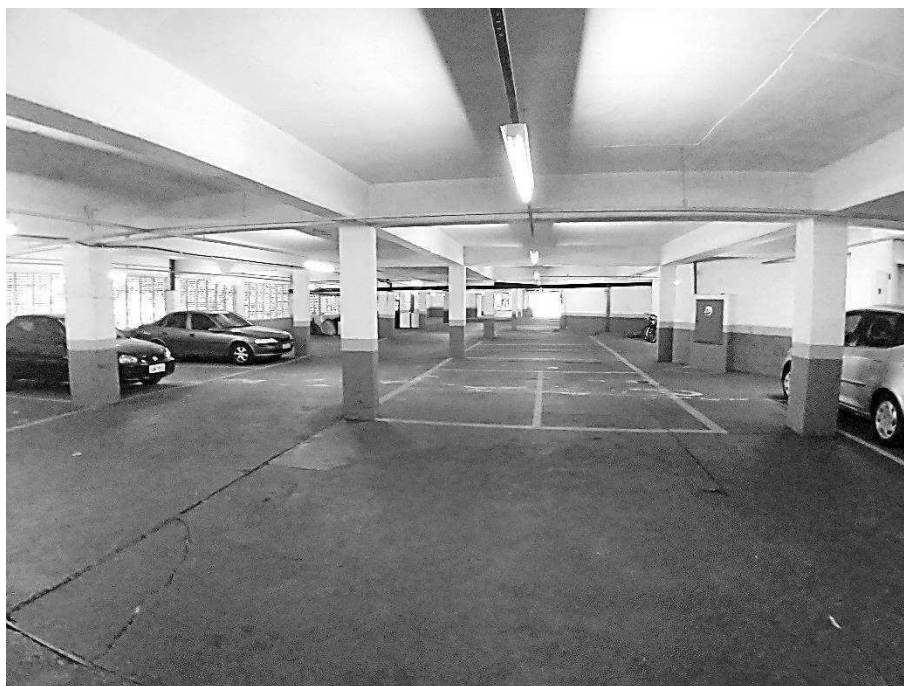
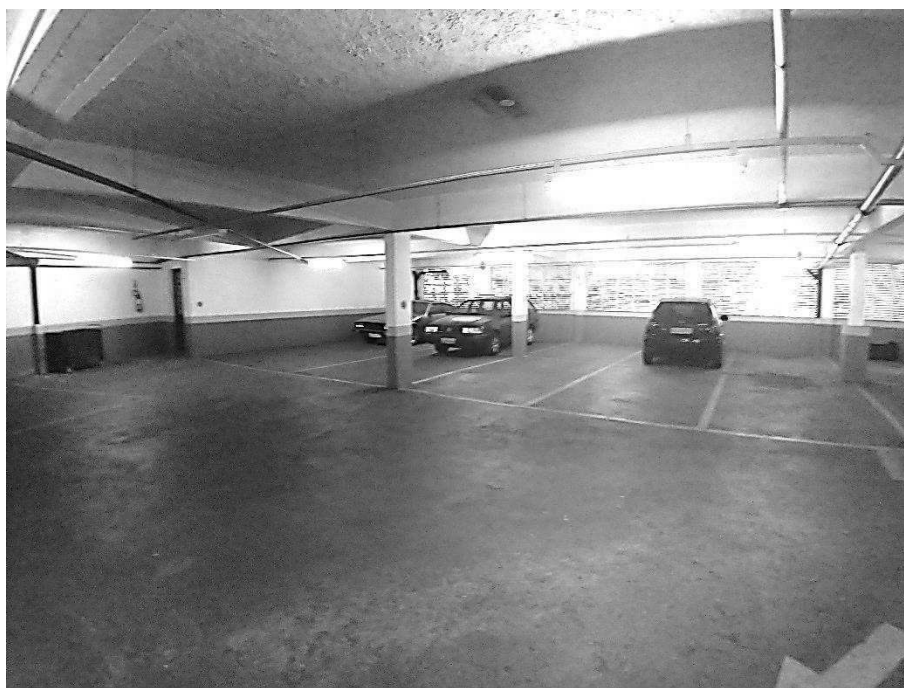
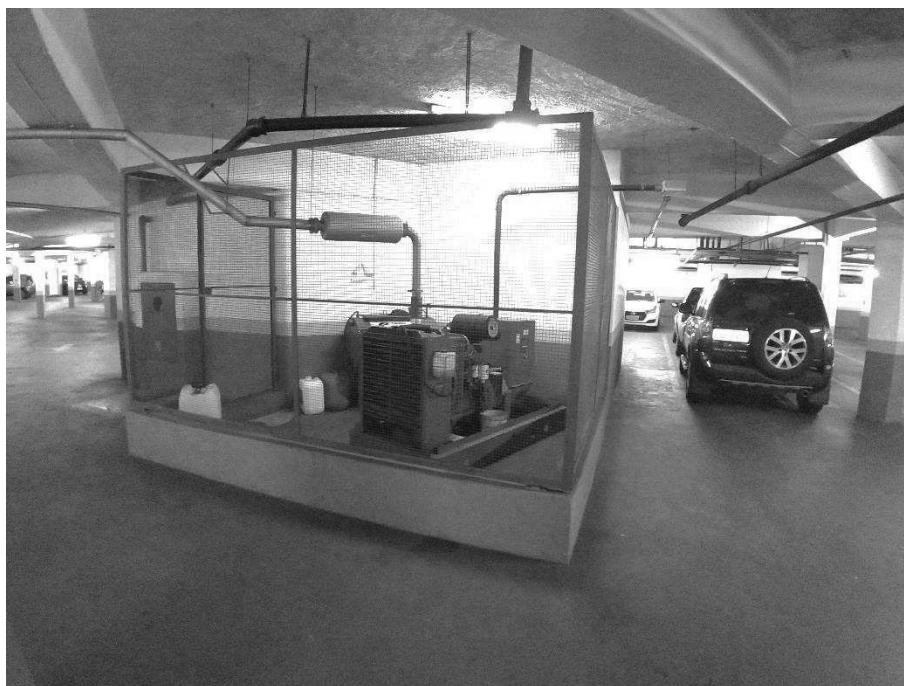
Fotos 28 a 30. Vistas gerais da garagem do subsolo do Edifício Green Park.
