Processo nº 1004037-22.2016.8.26.0704

LAUDO TÉCNICO DE AVALIAÇÃO

O presente trabalho visa estabelecer o valor mais provável, atual e à vista do imóvel situado à **Rua Marechal Hastimphilo de Moura, n° 338, apto. 21A, Edifício Magnólia, Portal do Morumbi - São Paulo.**

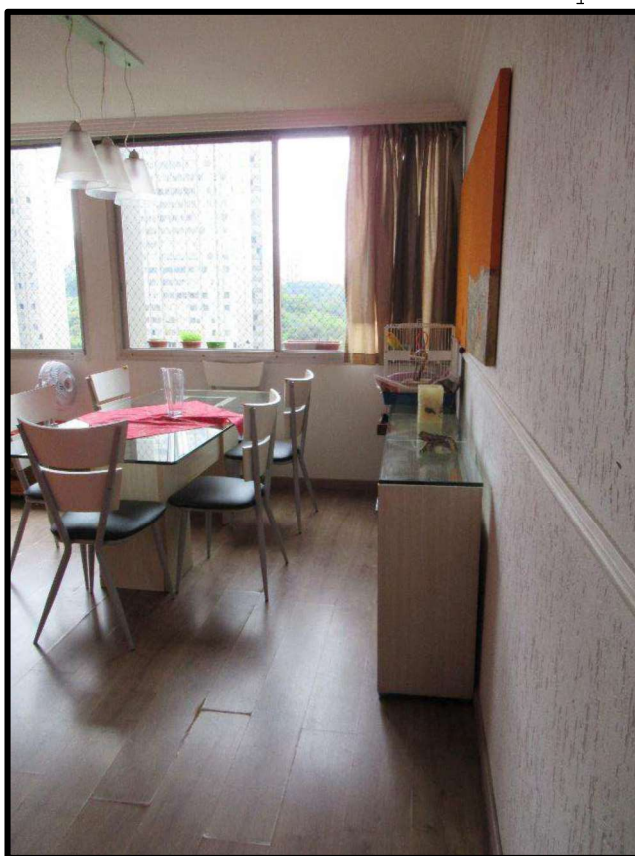
Foto 25: Sala

O imóvel possui idade de 41 anos, estando o estado de conservação da construção, classificado como entre regular e necessitando de reparos simples.

Podemos verificar na foto 25 do laudo que o piso necessita de reparos.

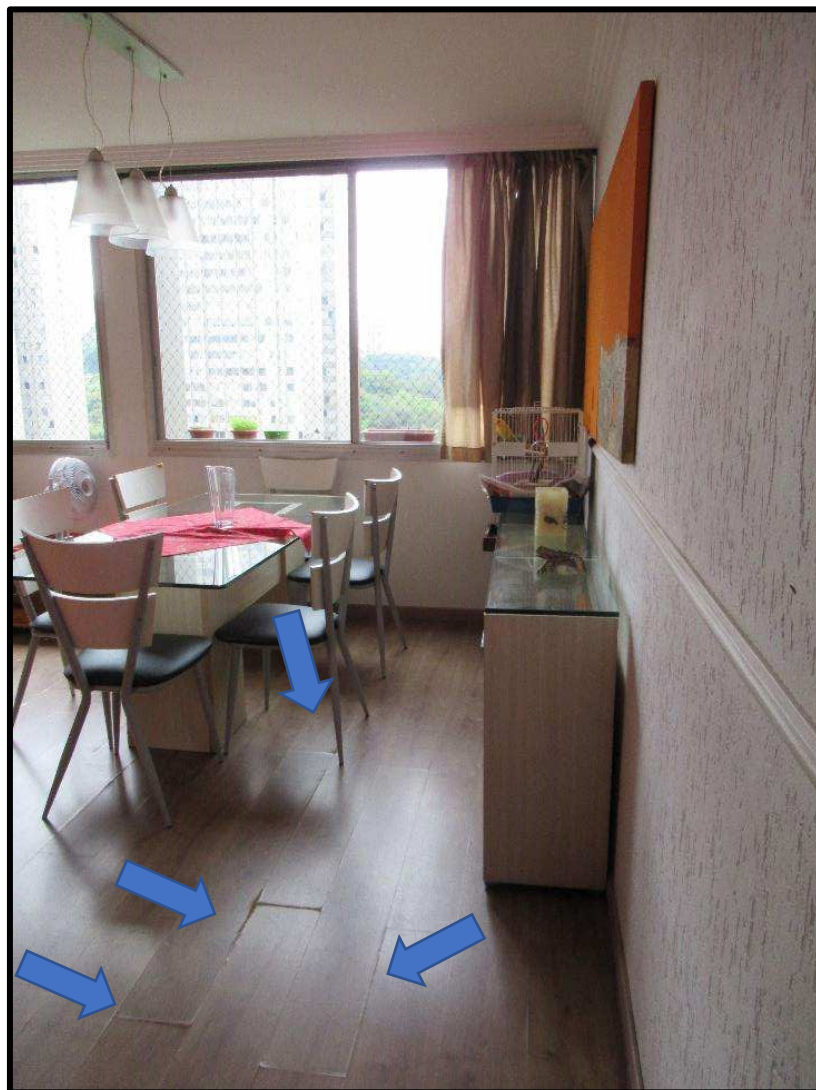
Foto 1: Sala

Os acabamentos utilizados na reforma indicam que foi realizada há mais de 10 anos.
