## **II.- VISTORIA: -**

#### 1.1.- CARACTERÍSTICA GERAL DO IMÓVEL: -

O imóvel, objeto da presente ação, situa-se na Alameda Santos nº 721, apartamento 82, Edifício Santa Terezinha, 17º Subdistrito da Bela Vista, São Paulo - SP, na quadra formada pelas vias: Avenida Brigadeiro Luís Antônio, Alameda Jaú, Alameda Joaquim Eugênio de Lima e a respectiva Alameda Santos.

- DA UNIDADE AVALIANDA: -

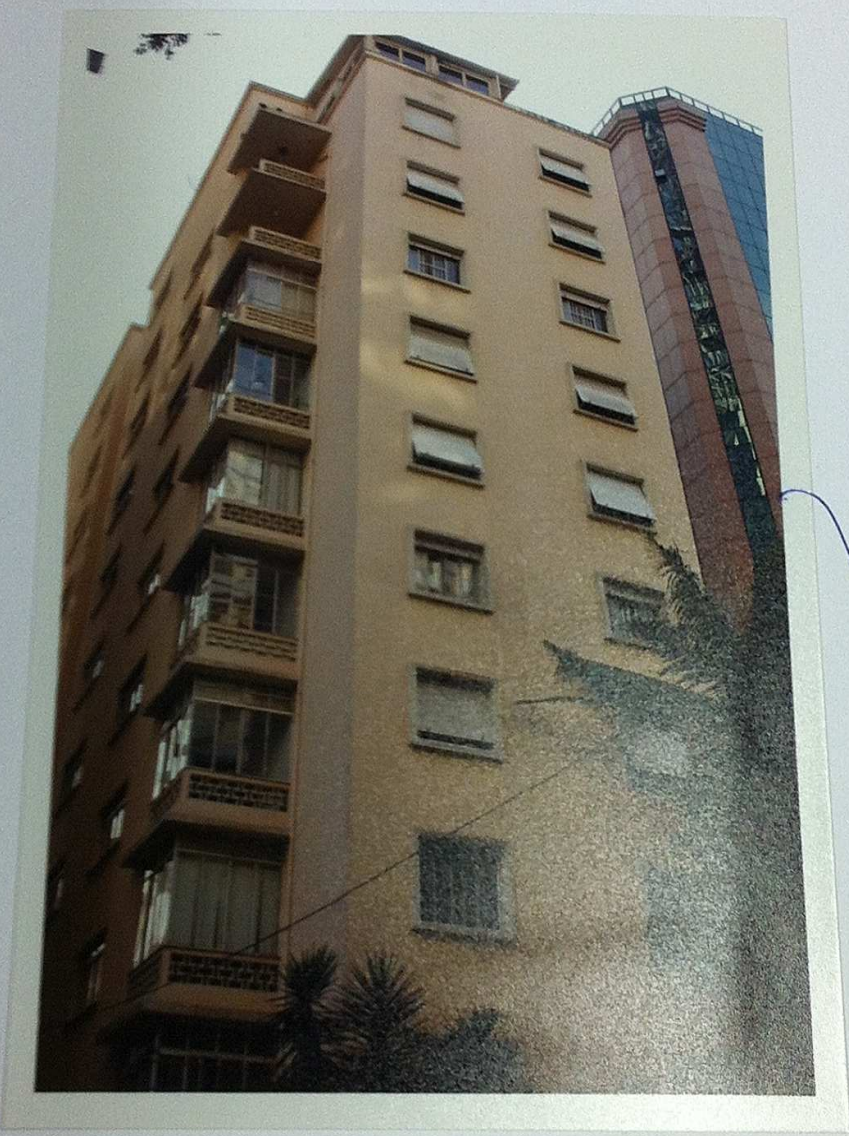
FOTO DE N.º 03:

VISTA DA FACHADA DO EDIFÍCIO SANTA TEREZINHA, DE QUEM  
OBSERVA DA ALAMEDA SANTOS.

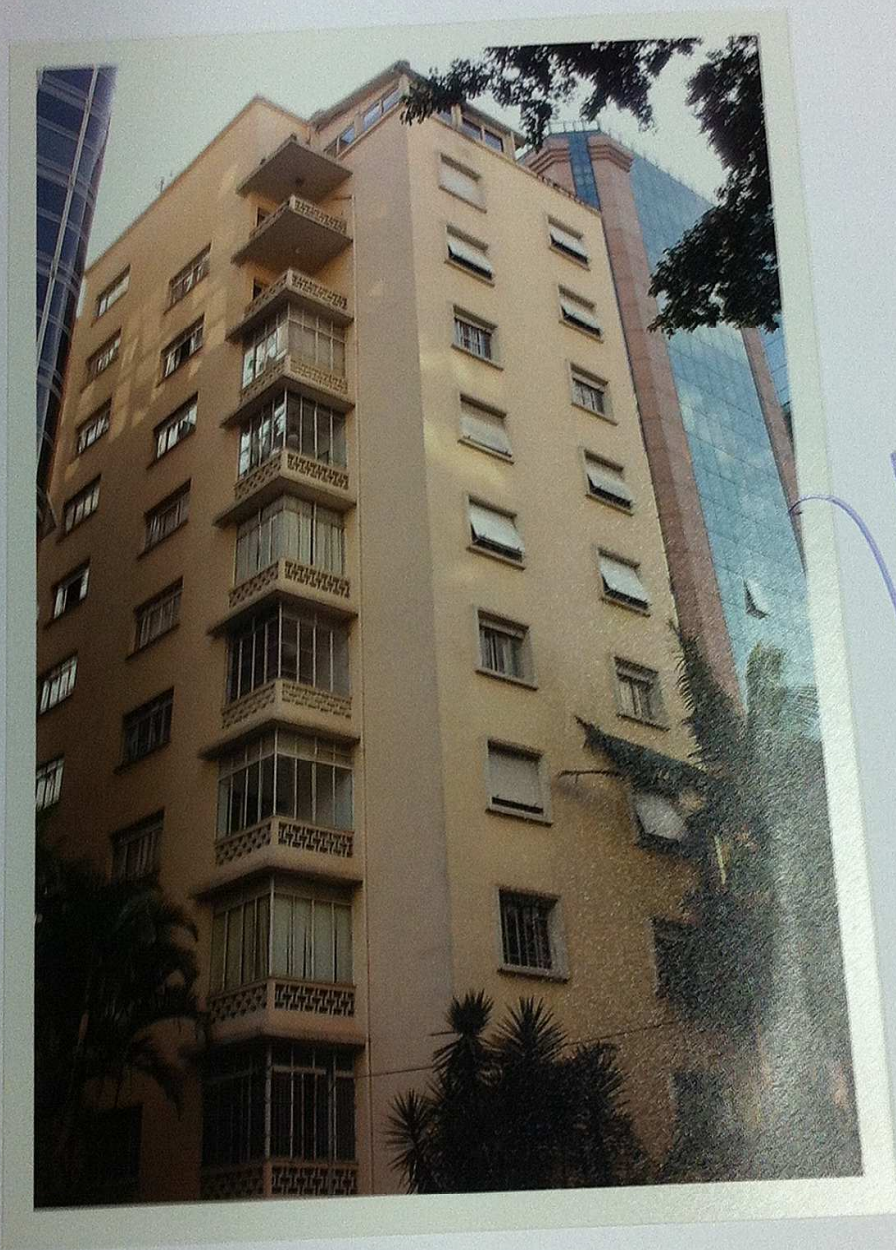
FOTO DE N.º 05:

OUTRA VISTA DA FACHADA DO EDIFÍCIO SANTA TEREZINHA, DE  
QUEM OBSERVA DA ALAMEDA SANTOS.

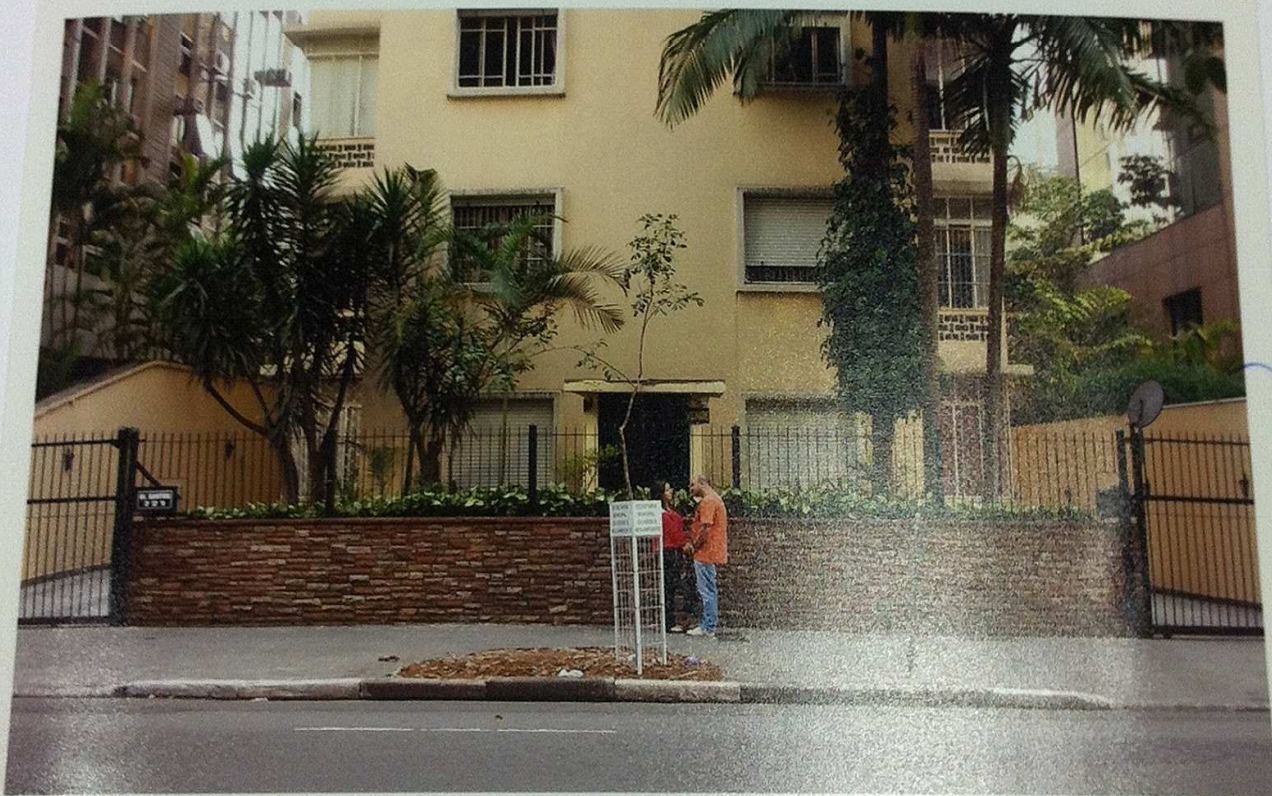
FOTO DE N.º 06:

VISTA DA ENTRADA DO EDIFÍCIO SANTA TEREZINHA, DE QUEM  
OBSERVA DA ALAMEDA SANTOS.

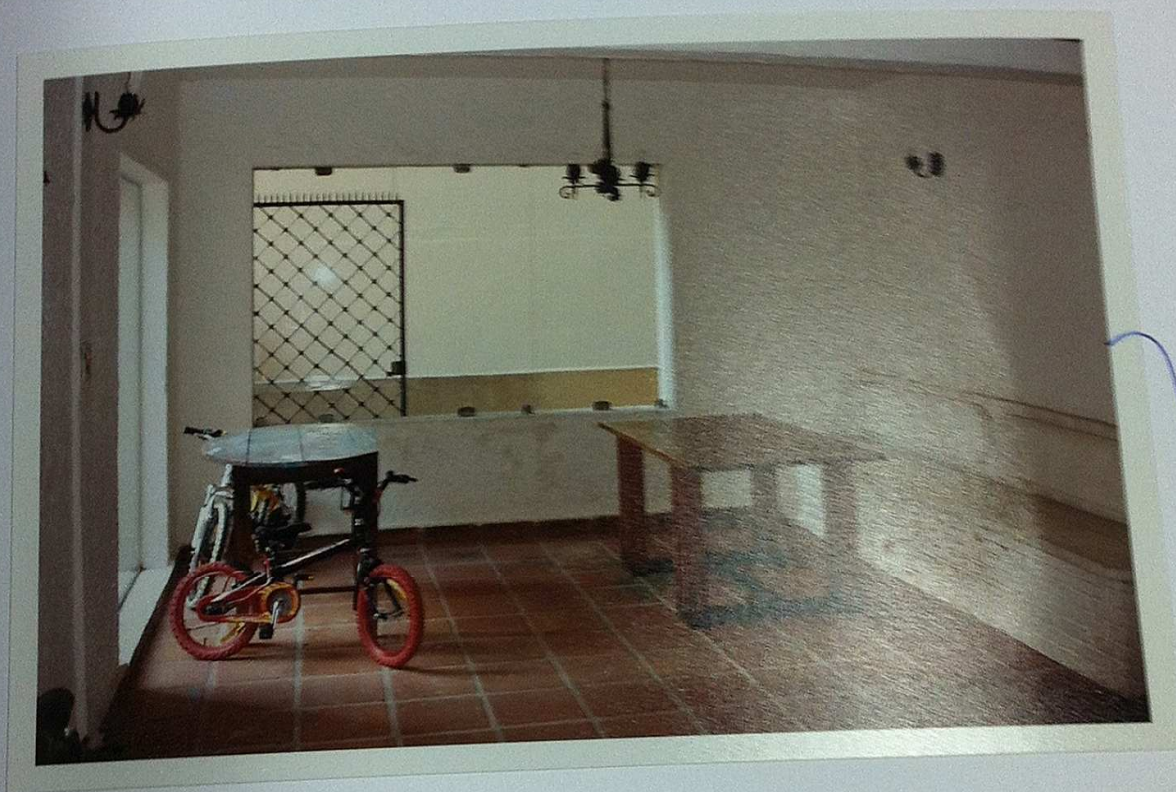
FOTO DE N.º 09:

VISTA DO SALÃO DE FESTAS DESATIVADO DO EDIFÍCIO  
SANTA TEREZINHA.

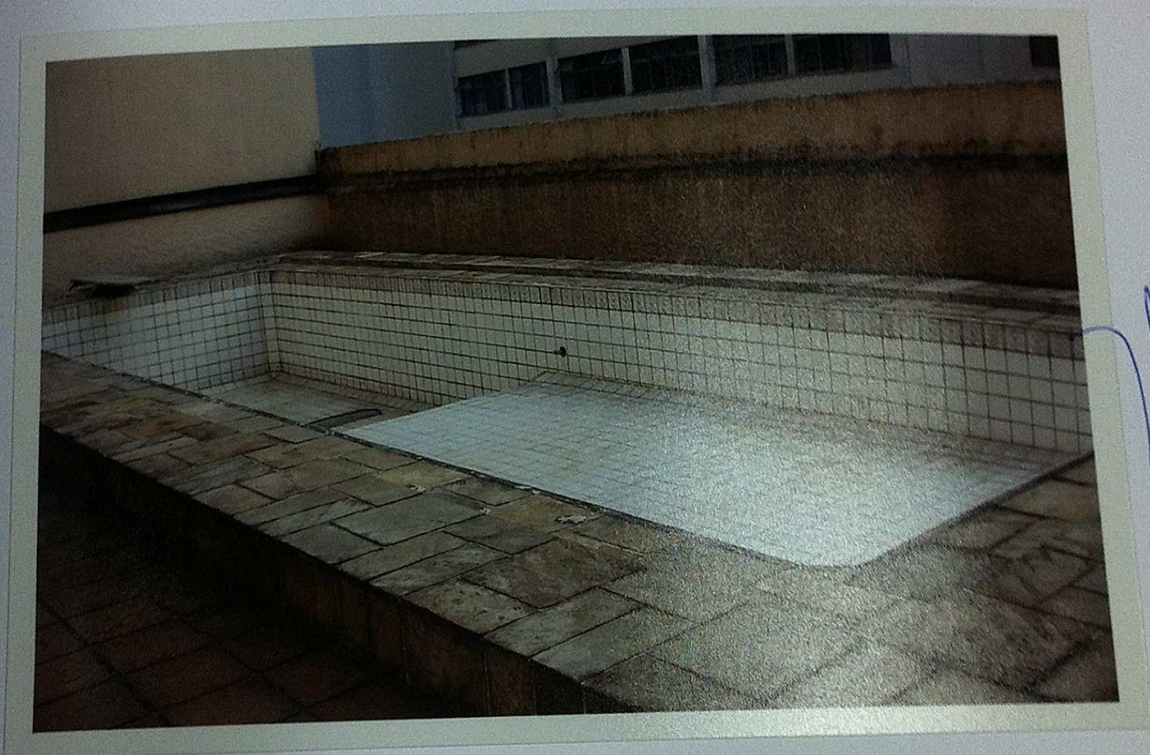
FOTO DE N.º 10:

VISTA DA PISCINA DESATIVADA DO EDIFÍCIO SANTA TEREZINHA.

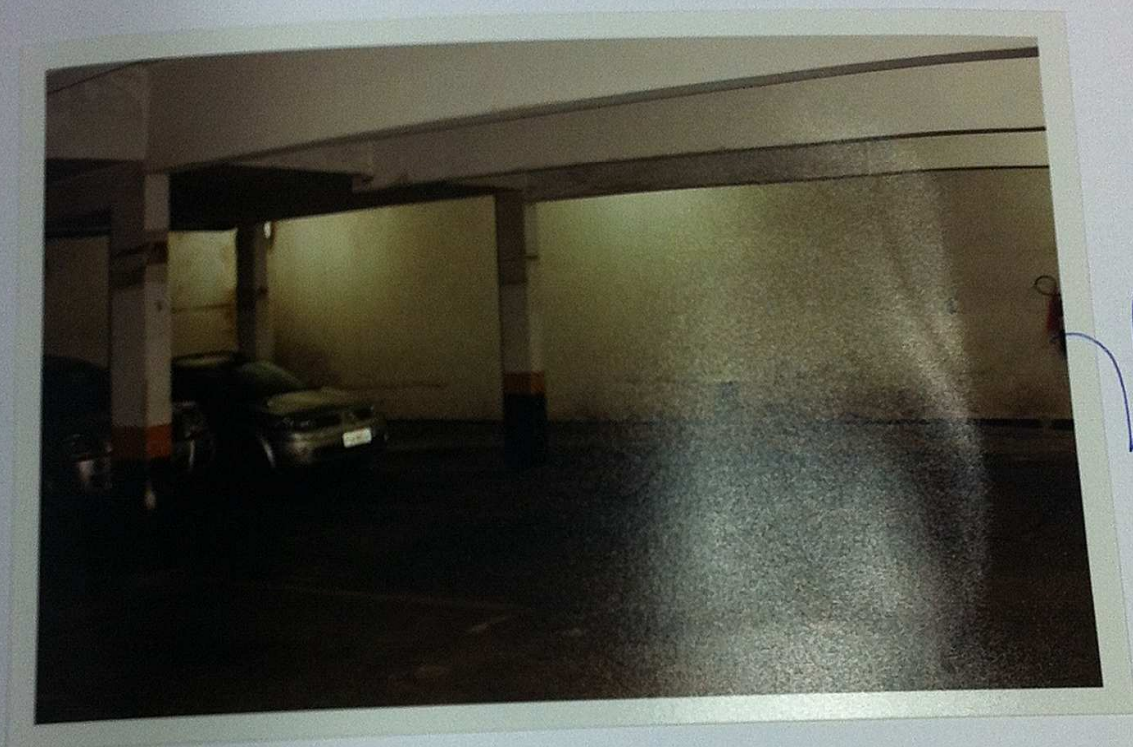
FOTO DE N.º 12:

VISTA DA GARAGEM, LOCALIZADA NO SUBSOLO DO EDIFÍCIO  
SANTA TEREZINHA.

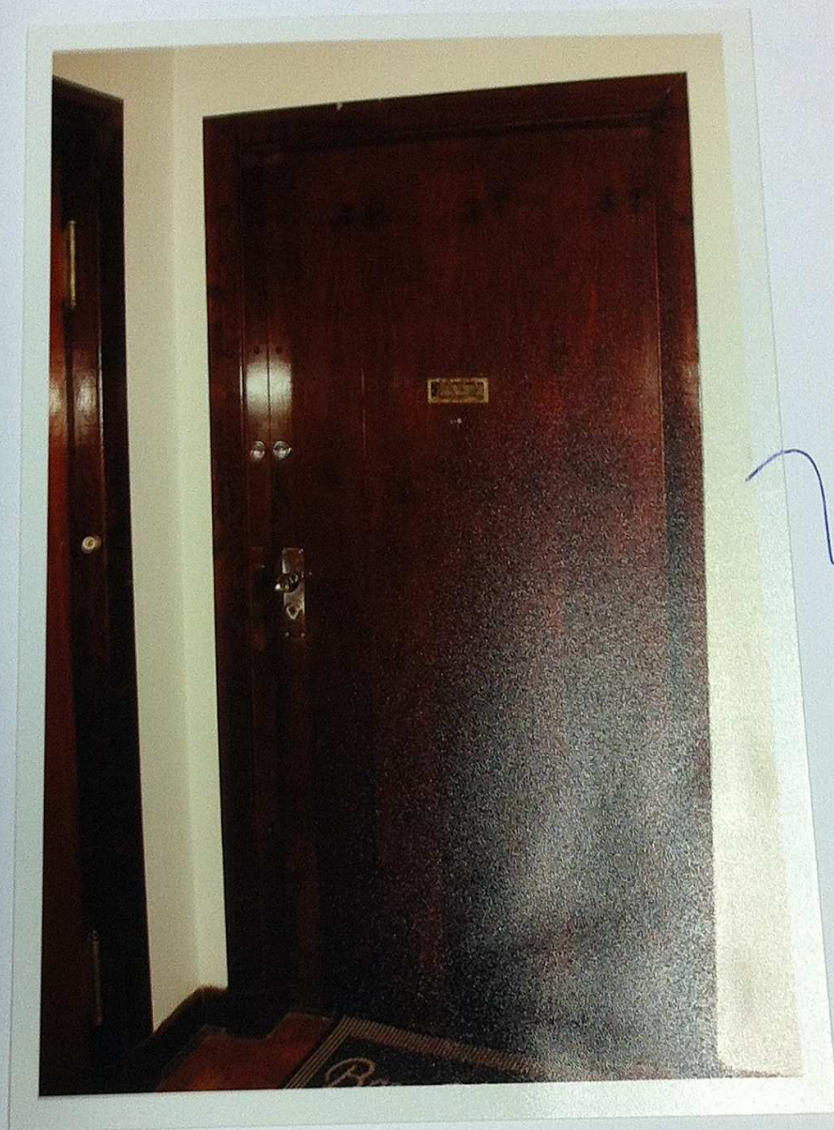
FOTO DE N.º 14:

VISTA DA PORTA DE ENTRADA DO APARTAMENTO 82 DO EDIFÍCIO  
SANTA TEREZINHA, ORA AVALIANDO.

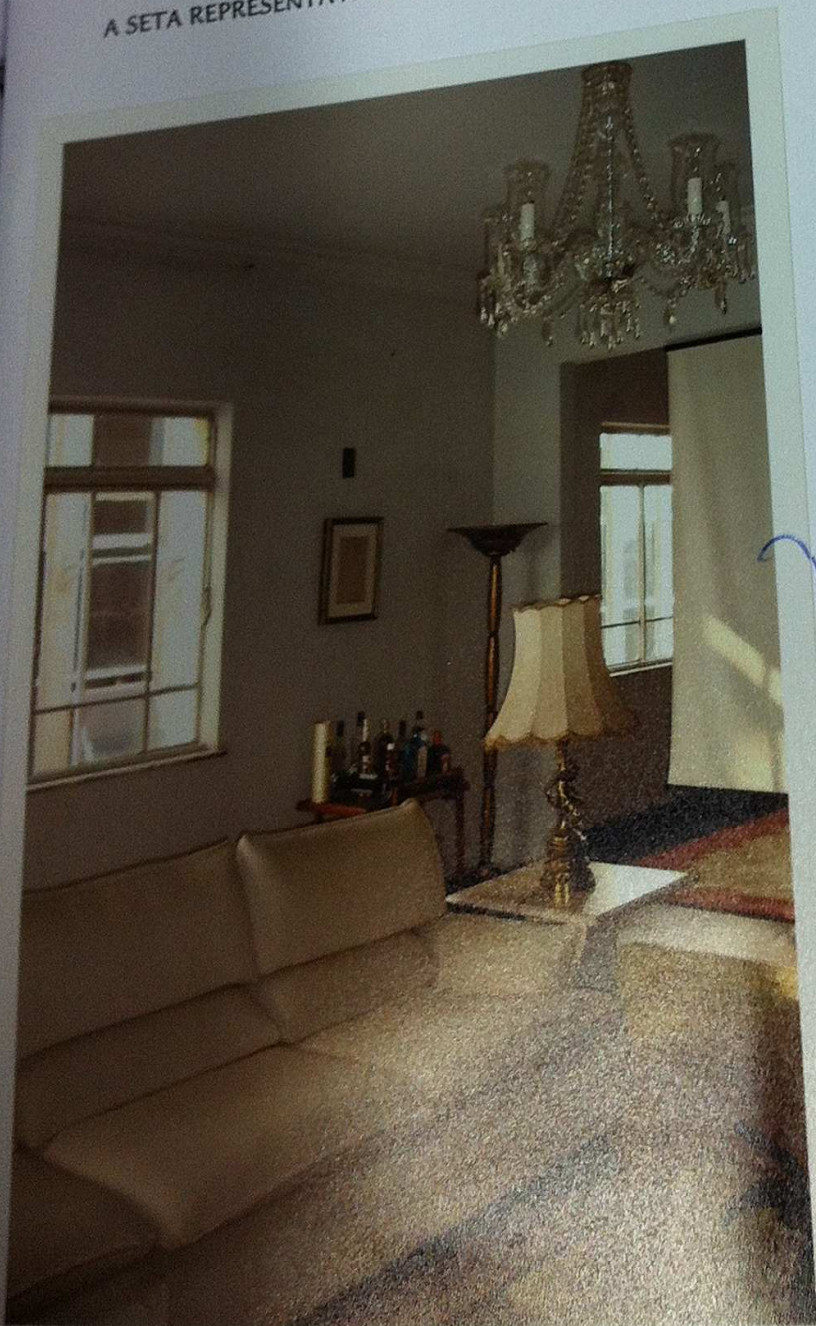
PISO .....: Revestido com tacos  
PAREDES ...: Revestidas com massa e pintadas  
TETO .....: Laje de concreto revestida com massa e pintada  
JANELA .....: De ferro pintado, com vidros  
PORTA .....: Nihil

VISTA DA SALA DE ESTAR.

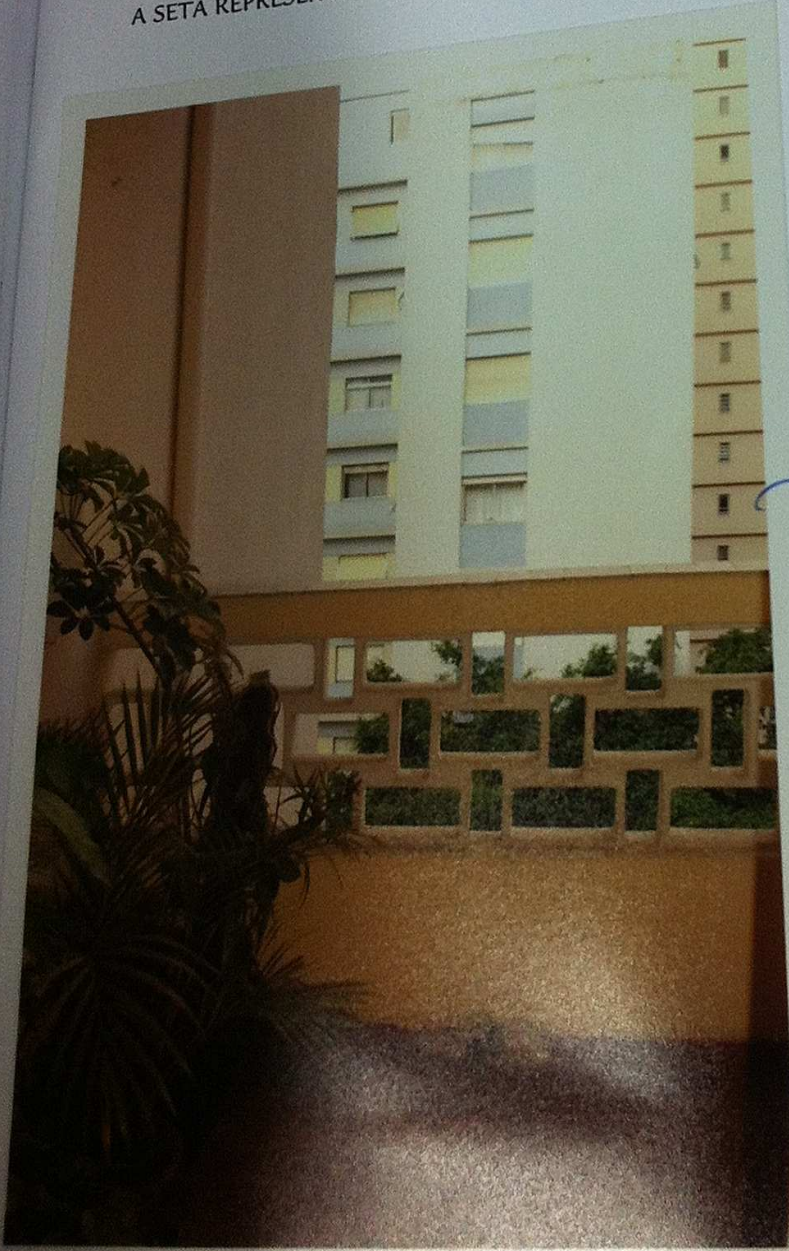
FOTO DE N.º 17:

PISO .....: Revestido com cacos de cerâmica  
PAREDES ...: Revestidas com textura e pintadas  
TETO .....: Laje de concreto revestida com textura e pintada  
JANELA .....: Nihil  
PORTA .....: De ferro pintado com vidros, do tipo balcão

VISTA DA SACADA DA SALA DE  
ESTAR.

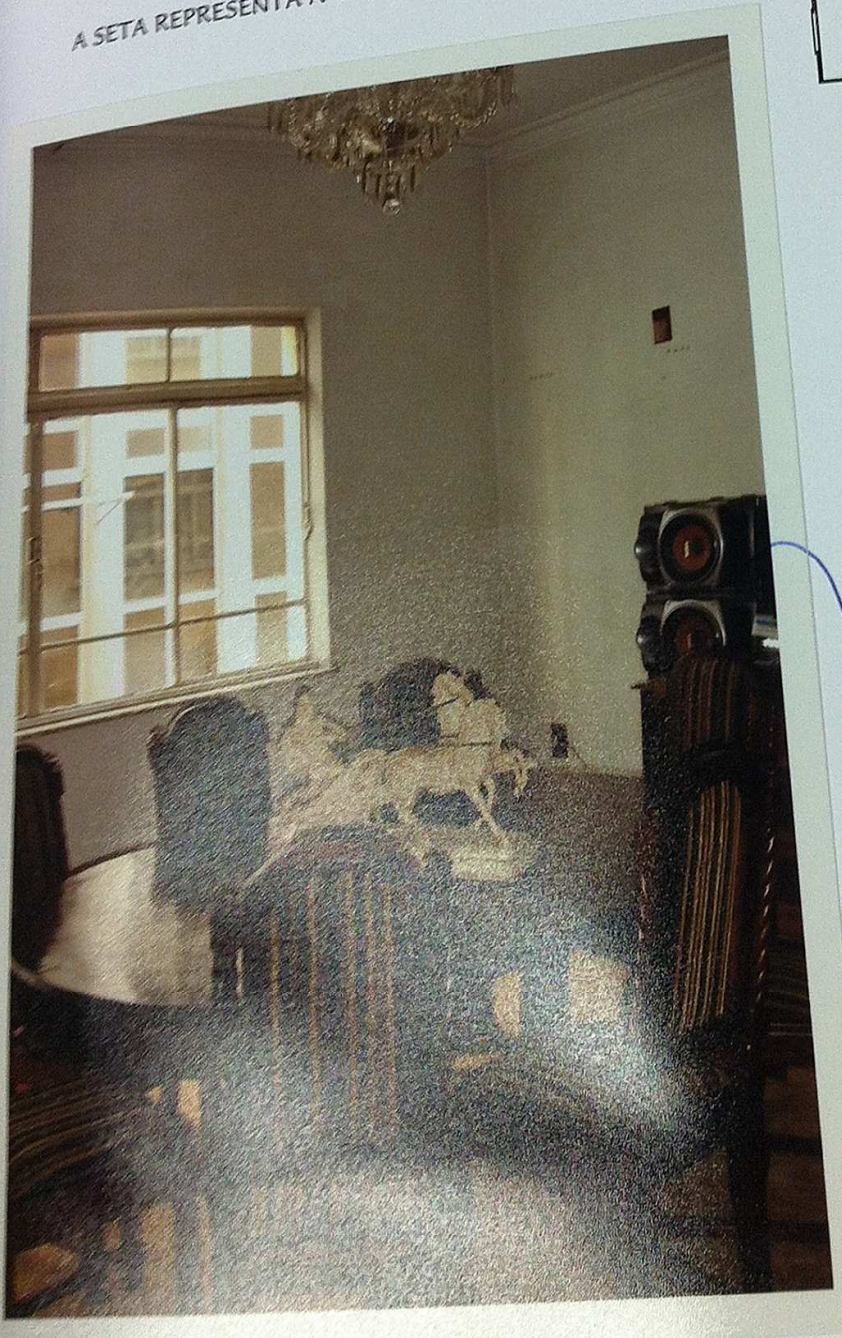
PISO .....: Revestido com tacos  
PAREDES ....: Revestidas com massa e pintadas  
TETO .....: Laje de concreto revestida com massa e pintada  
JANELA .....: De ferro pintado, com vidros  
PORTA .....: De madeira envernizada, com vidros

VISTA DA SALA DE JANTAR.

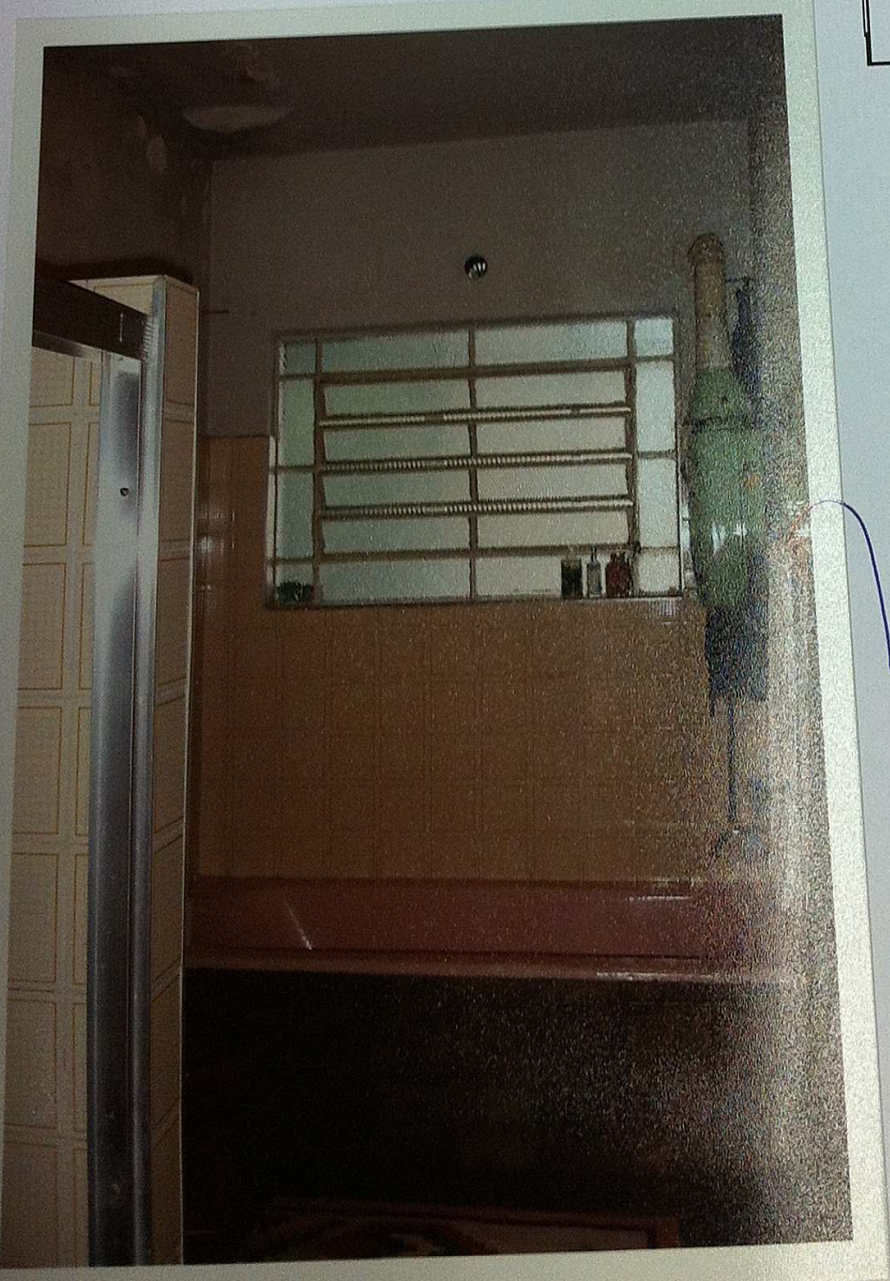
PISO .....: Revestido com cerâmica  
PAREDES ...: Revestidas com azulejos até 1,80 m de altura  
TETO .....: Laje de concreto revestida com massa e pintada  
JANELA .....: De ferro pintado, com vidros  
PORTA .....: De madeira envernizada

VISTA DO BANHEIRO SOCIAL.

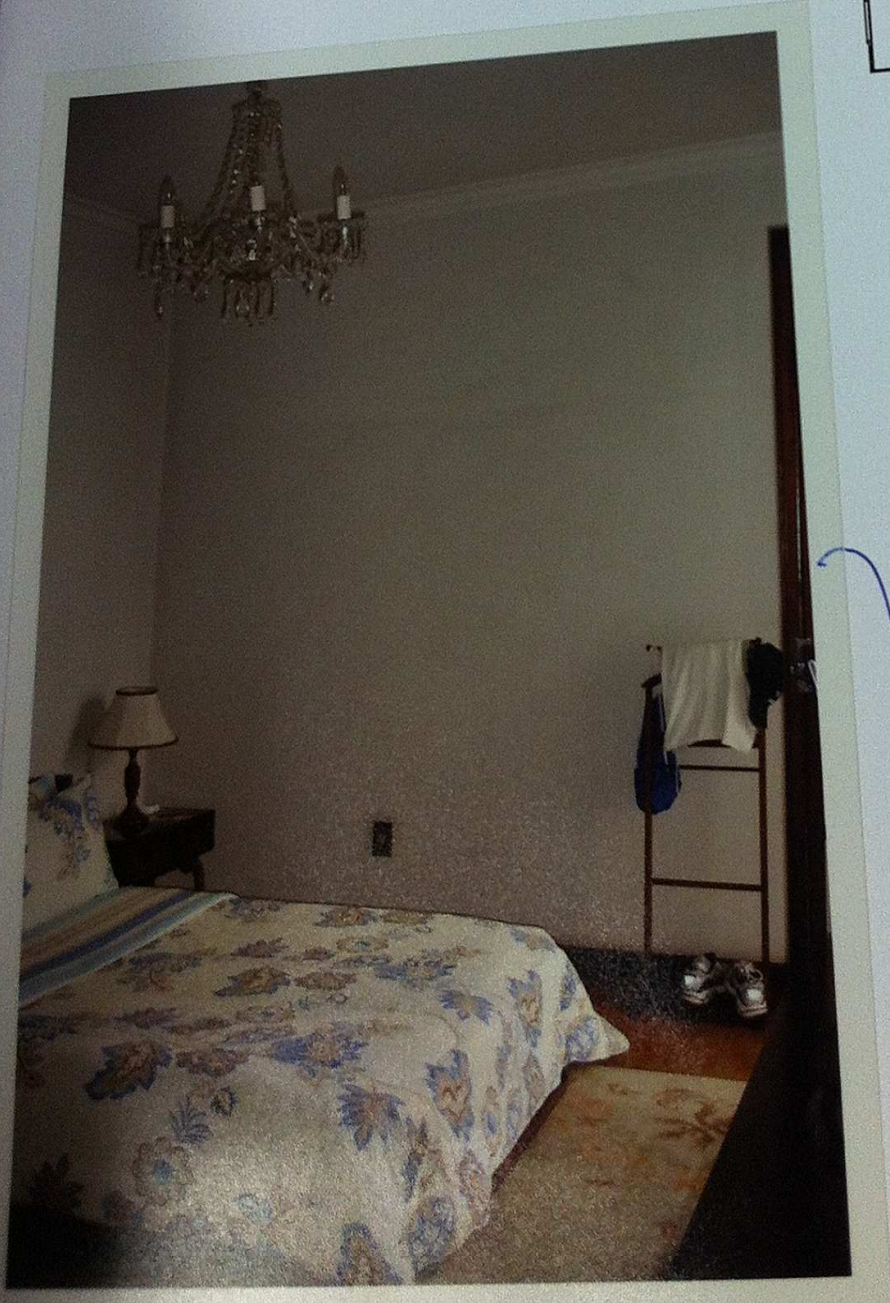
PISO .....: Revestido com tacos  
PAREDES ....: Revestidas com massa e pintadas  
TETO .....: Laje de concreto revestida com massa e pintada  
JANELA .....: Porta balcão de madeira pintada, com vidros  
PORTA .....: De madeira envernizada

VISTA DO DORMITÓRIO I.

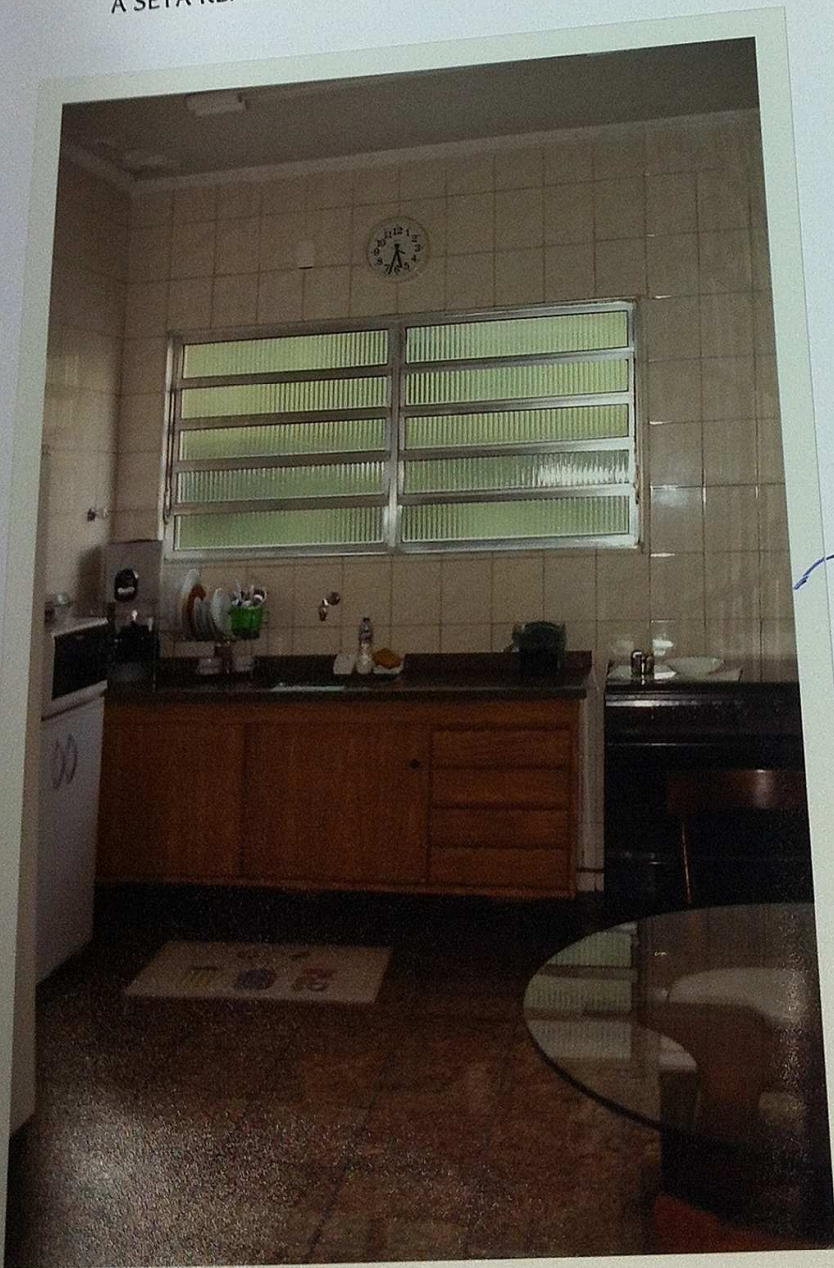
PISO .....: Revestido com granito  
PAREDES ...: Revestidas com azulejos até o teto  
TETO .....: Laje de concreto revestida com massa e pintada  
JANELA .....: De alumínio, com vidros  
PORTA .....: De madeira pintada

VISTA DA COZINHA.

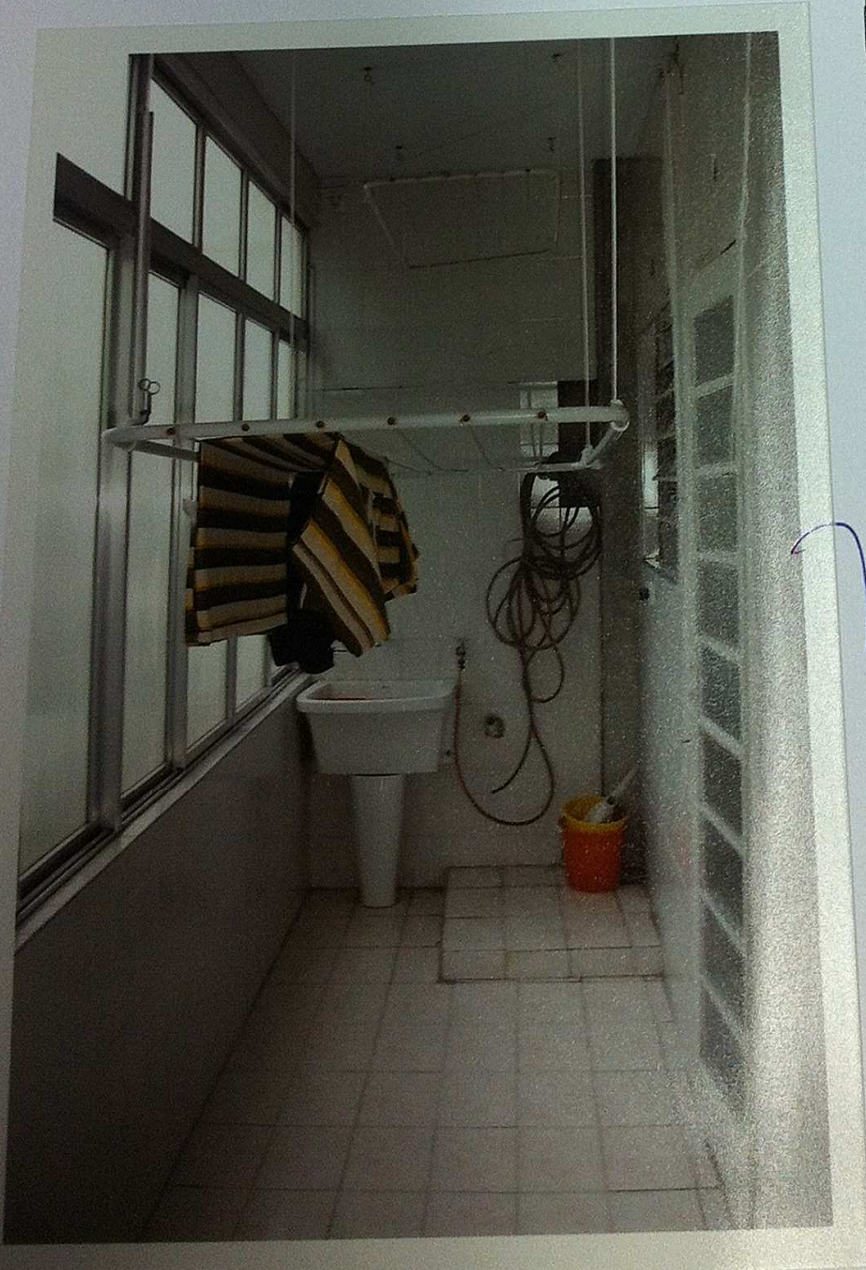
PISO .....: Revestido com cerâmica  
PAREDES ...: Revestidas com azulejos até o teto  
TETO .....: Laje de concreto revestida com massa e pintada  
JANELA .....: De alumínio, com vidros  
PORTA .....: Nihil

## VISTA DA ÁREA DE SERVIÇOS.
