PROCESSO Nº 0079701-93.2013.8.26.0021

JOAQUIM VICENTE DE REZENDE LOPES,  
engenheiro, Perito Judicial, nomeado e compromissado  
nos AUTOS DA CARTA PRECATÓRIA DE CAMPOS DE  
JORDÃO - SP requerida pelo CONDOMÍNIO VILA  
HOLANDESA contra ANTÔNIO ANDREOZZI, dando por  
terminados seus estudos, diligências e vistorias, vem apresentar  
suas conclusões, expressas no Laudo anexo, pelo qual, chegou ao

valor avaliatório de R\$ 1.720.000,00 (UM MILHÃO E SETECENTOS E VINTE MIL REAIS), para o imóvel situado na Rua Vitorino de Carvalho nº 189, na Chácara Bela Vista, no 39º Subdistrito - Vila Madalena, nesta Capital - SP.

*Trata-se de um imóvel situado na Rua Vitorino de Carvalho nº 189, na Chácara Bela Vista, no 39º Subdistrito – Vila Madalena, nesta Capital - SP.*

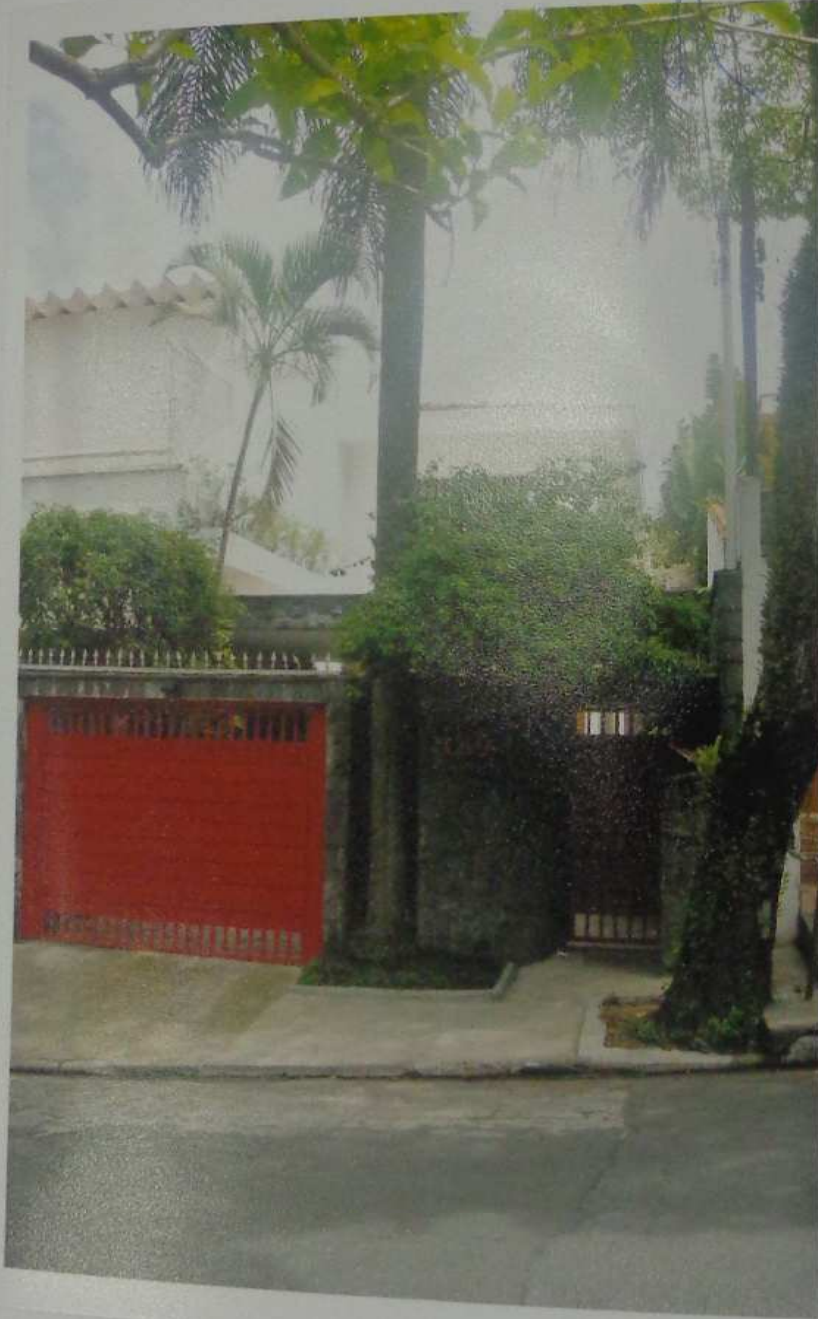
**FOTO Nº 03**

**VISTA DA FACHADA DO IMÓVEL.**

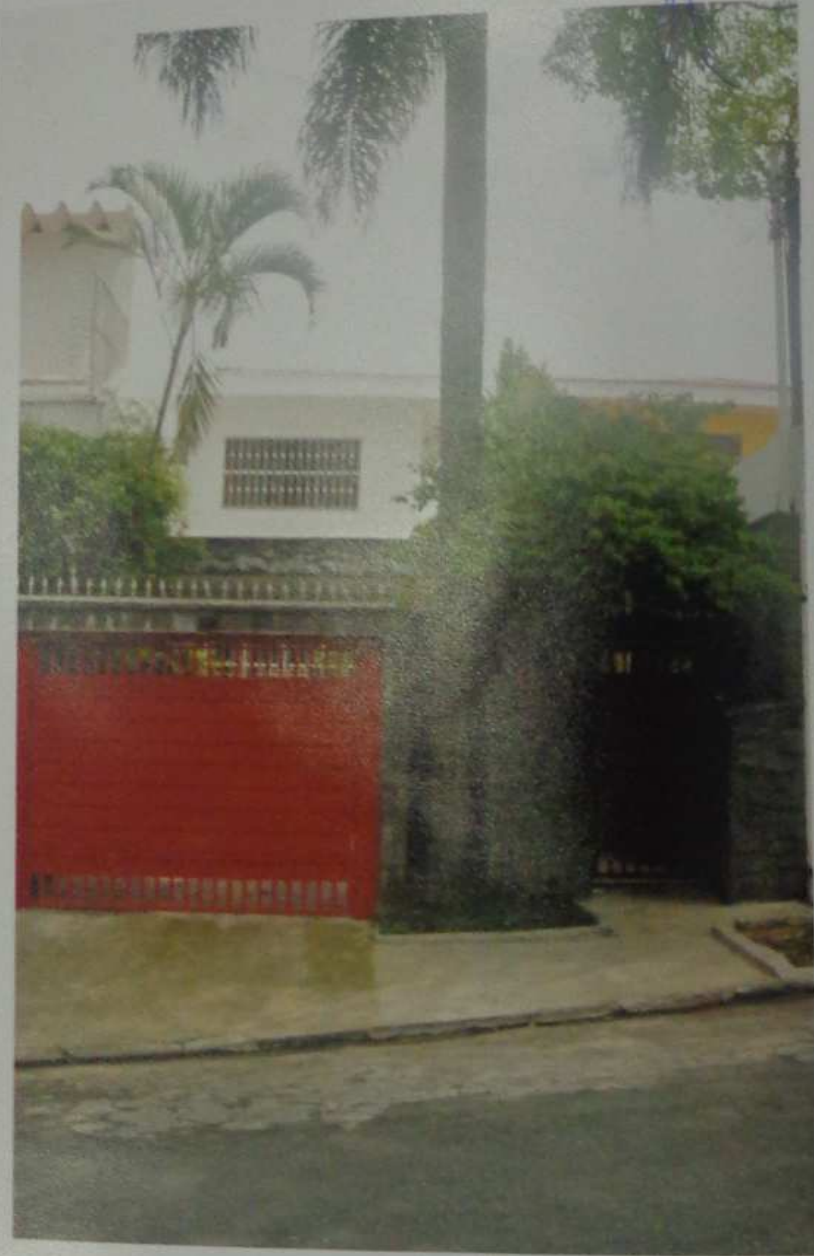
**FOTO Nº 04**

**OUTRA VISTA DA FACHADA DO IMÓVEL.**

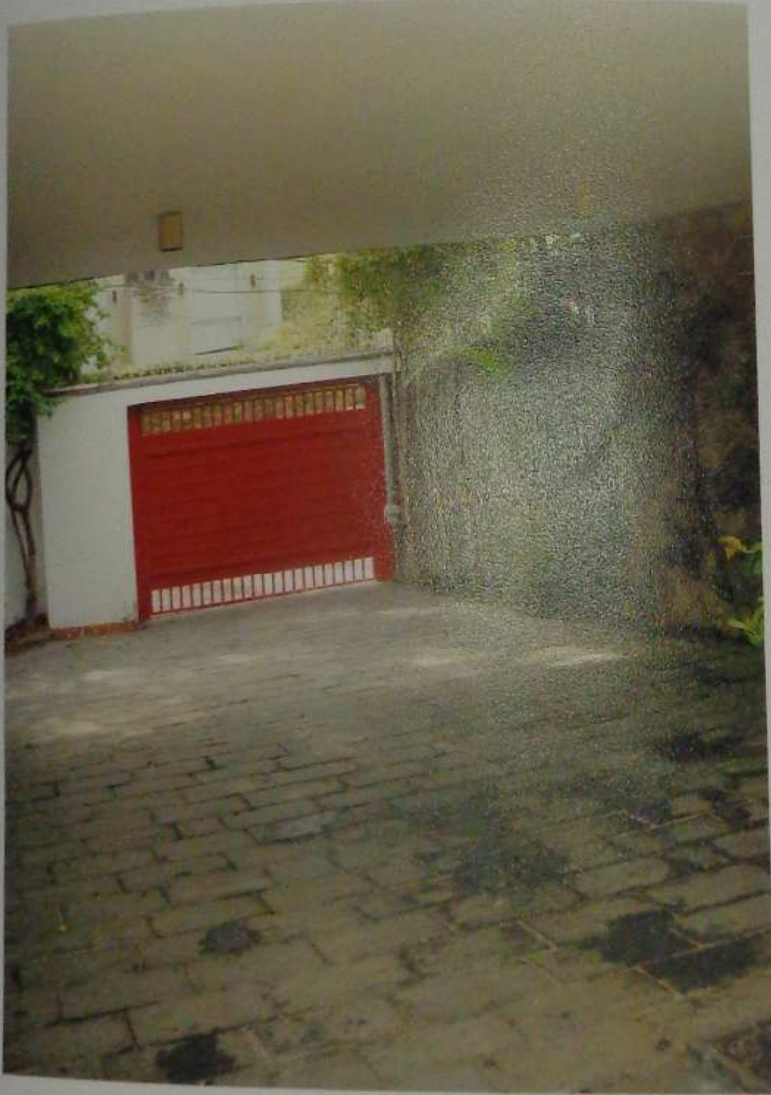
FOTO Nº 01

PISO ===== revestido com pedra.  
PAREDES ===== revestidas com massa fina pintada e pedra.  
PORTÃO ===== automático de chapa de aço pintado.

PISO ===== revestido com pedra.  
PAREDES ===== revestidas com pedra mineira.  
TETO ===== revestida com massa fina pintada.

VISTA DA GARAGEM COBERTA/DESCOBERTA.

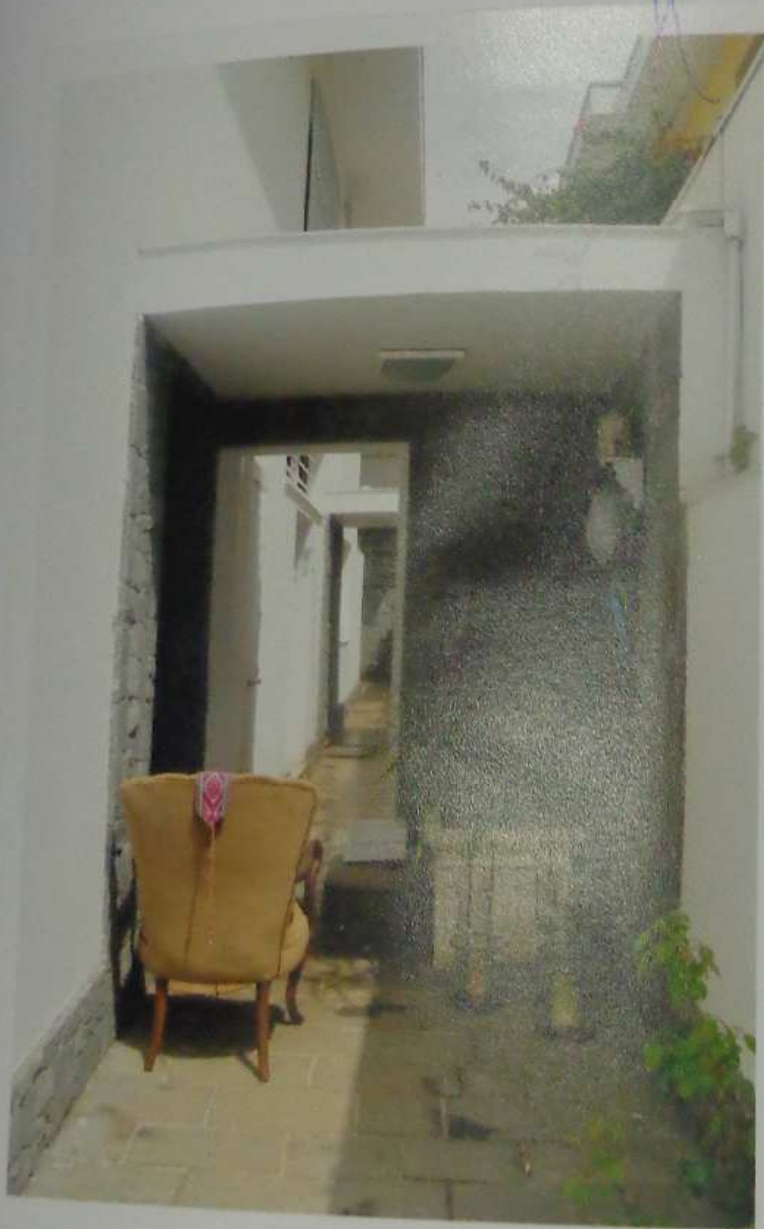
FOTO Nº 02

PISO ===== revestido com pedra.  
PAREDES ===== revestidas com pedra.  
TETO ===== revestida com massa fina pintada.  
PORTA ===== de ferro pintado e vidros, com acesso ao corredor externo de circulação.

VISTA DO "HALL" DE ENTRADA EXTERNO.

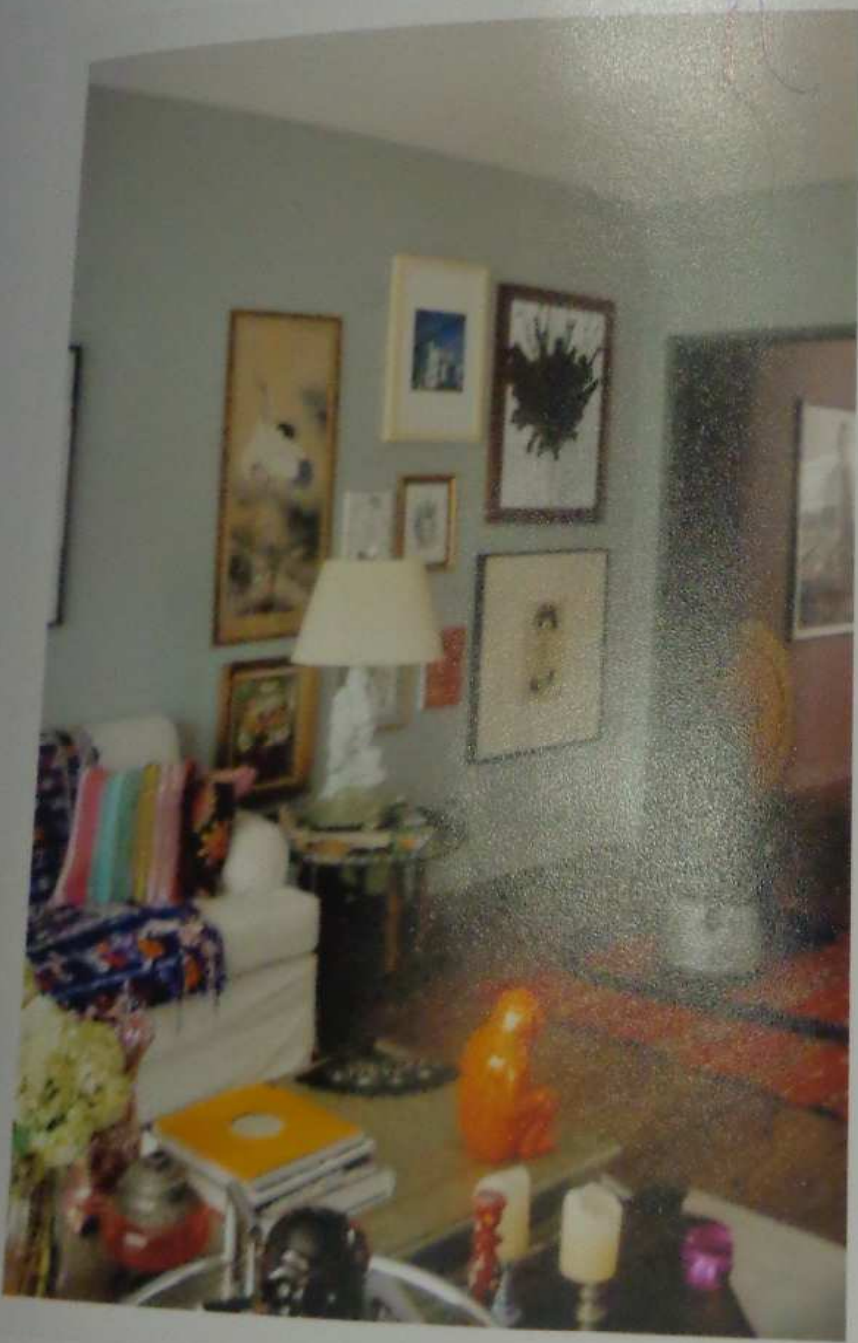
FOTO Nº 03

- PISO ===== assoalho de madeira.  
PAREDES ===== revestidas com massa corrida e pintura látex.  
TETO ===== laje revestida com massa corrida e pintura látex.  
JANELA ===== vitrô e grade de ferro pintado, com vidros.  
PORTA ===== de madeira pintada.

VISTA DO LIVING.

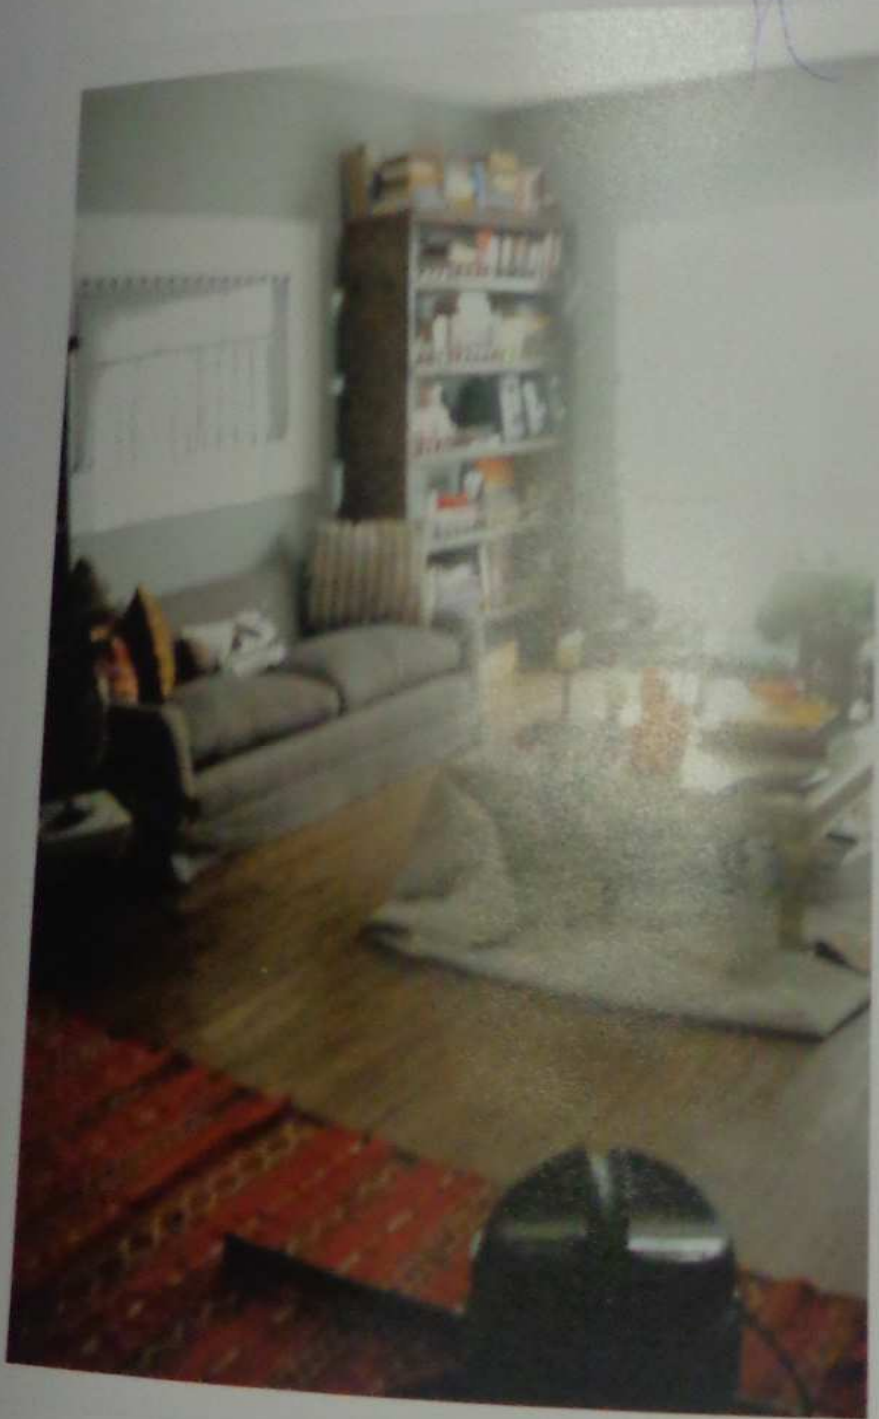
FOTO Nº 04

OUTRA VISTA DO LIVING.

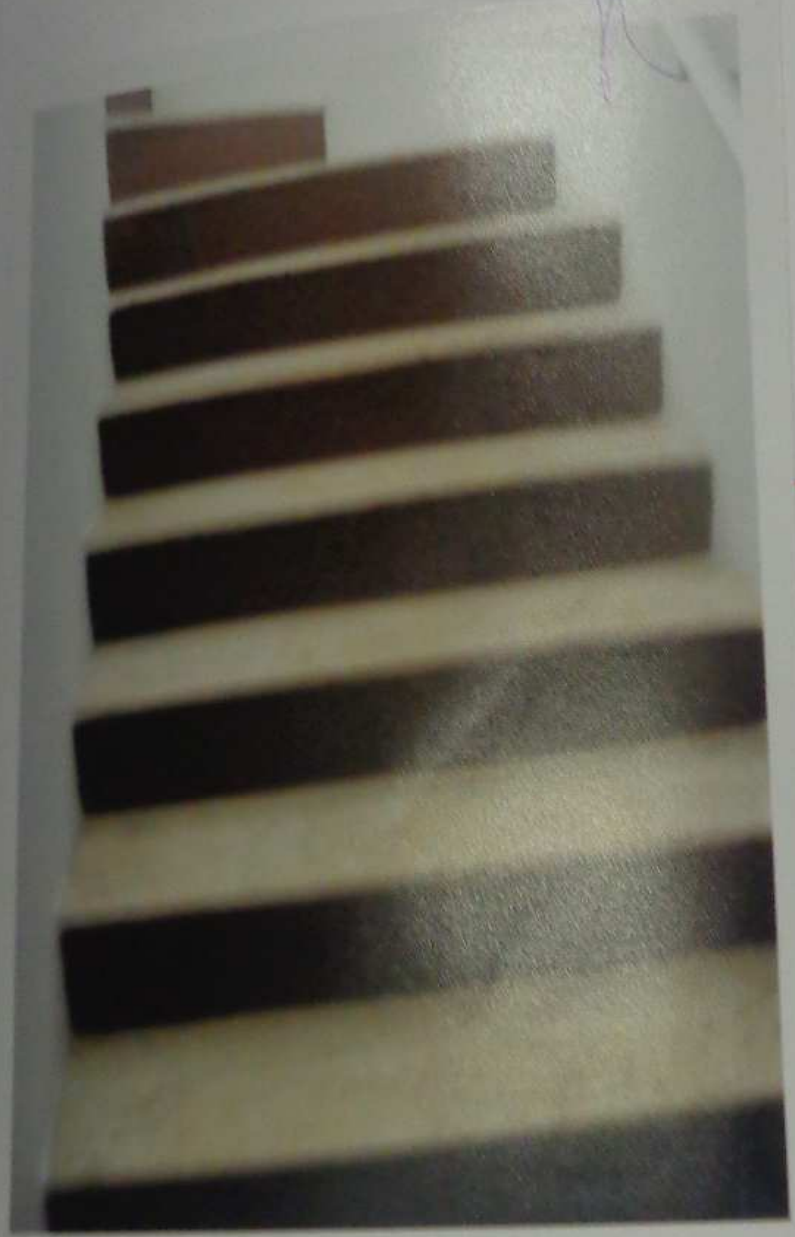
FOTO Nº 05

Obs.: Estrutura de concreto, revestida com mármore e corrimão de alumínio.

VISTA DA ESCADA INTERNA QUE DÁ ACESSO AO SEGUNDO PAVIMENTO.

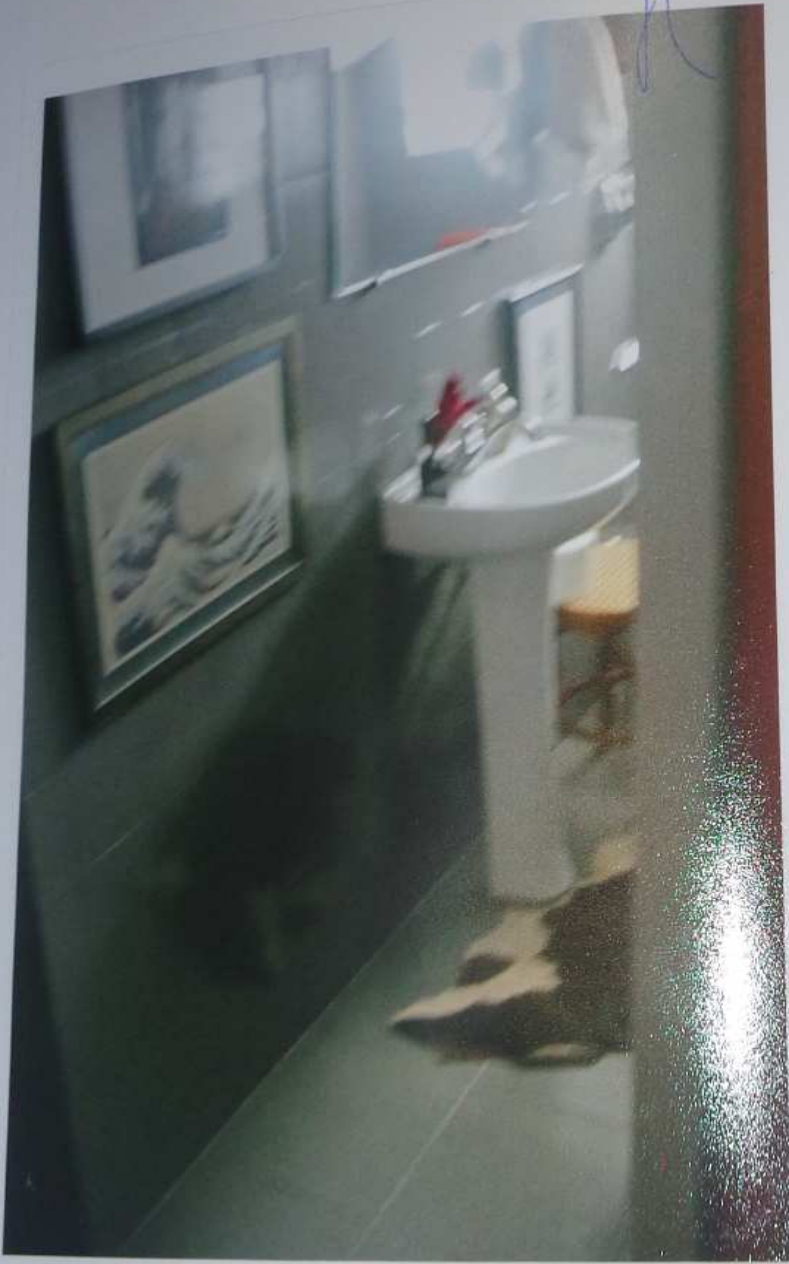
FOTO Nº 06

- PISO ===== revestido com cerâmica.  
PAREDES ===== revestidas com azulejos até o teto.  
TETO ===== revestida com massa corrida e pintura látex.  
JANELA ===== vitrô basculante de ferro pintado, com vidros.  
PORTA ===== de madeira pintada.

VISTA DO LAVABO.

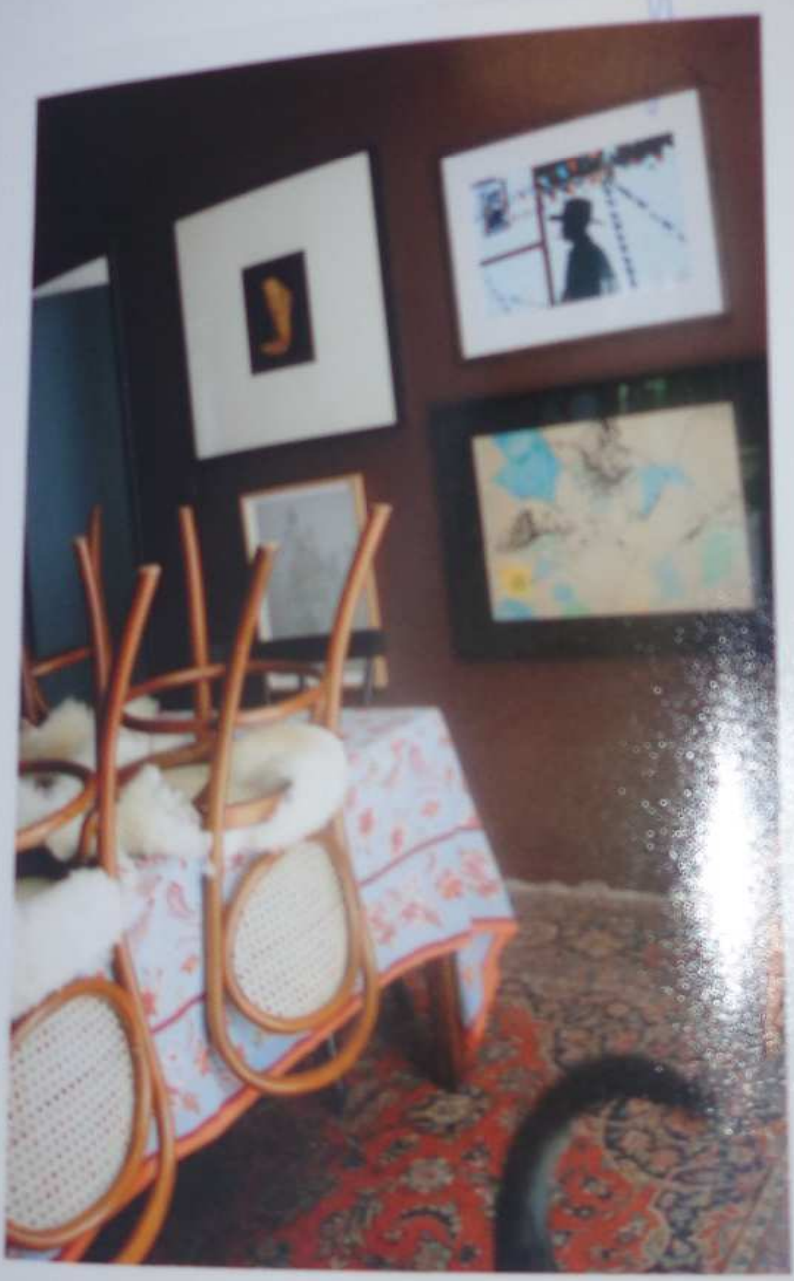
FOTO Nº 07

PISO ===== assoalho de madeira.  
PAREDES ===== revestidas com massa corrida e pintura látex.  
TETO ===== laje revestida com massa corrida e pintura látex.  
JANELA ===== vitrô basculante de ferro pintado, com vidros.  
PORTA ===== tipo balcão de vidro temperado, com acesso  
ao corredor externo de circulação.

VISTA DA SALA DE JANTAR.

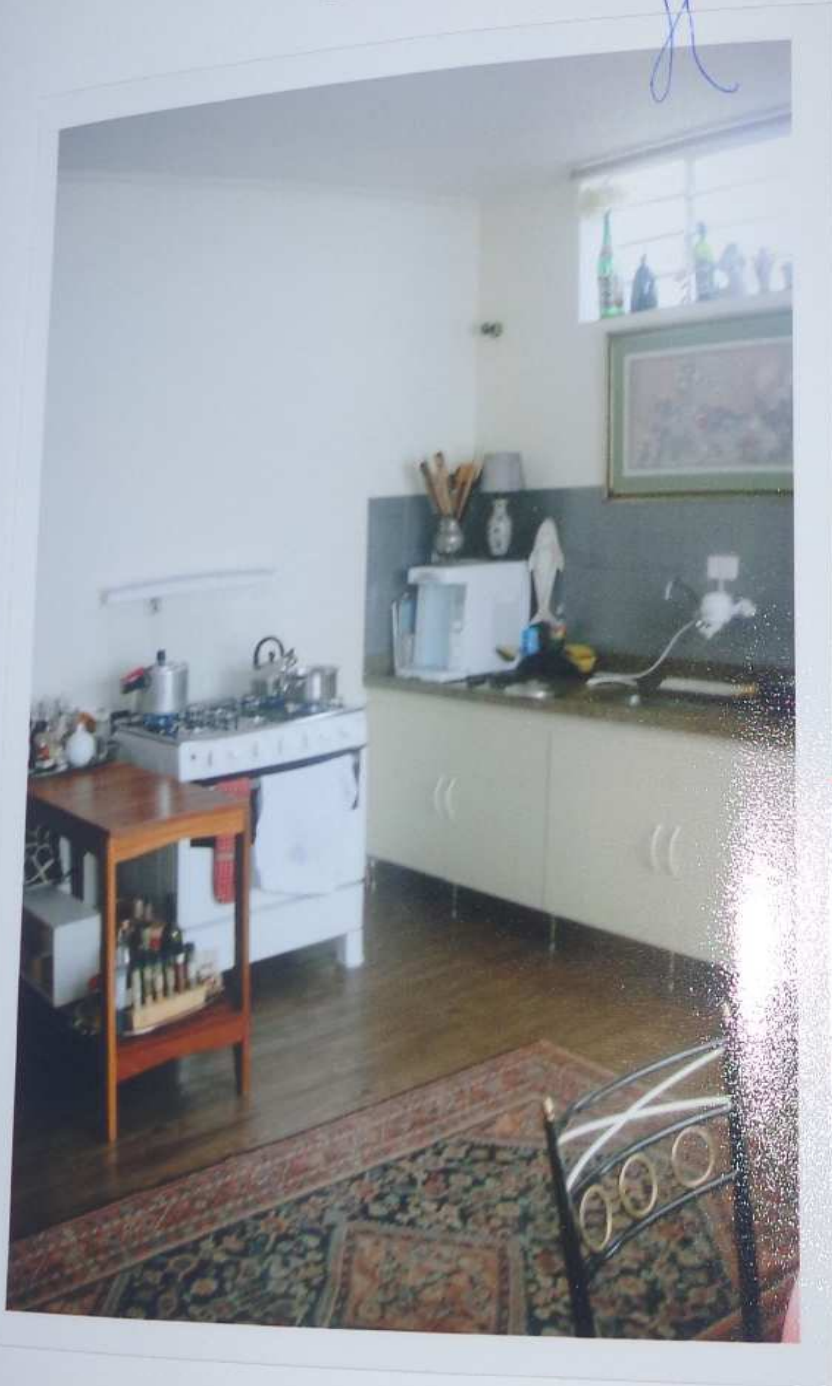
FOTO Nº 08

PISO ===== assoalho de madeira.  
PAREDES ===== revestidas com massa corrida e pintura látex.  
TETO ===== laje revestida com massa corrida e pintura látex.  
JANELA ===== de vidro temperado.  
PORTA ===== de vidro temperado.

VISTA DA COZINHA.

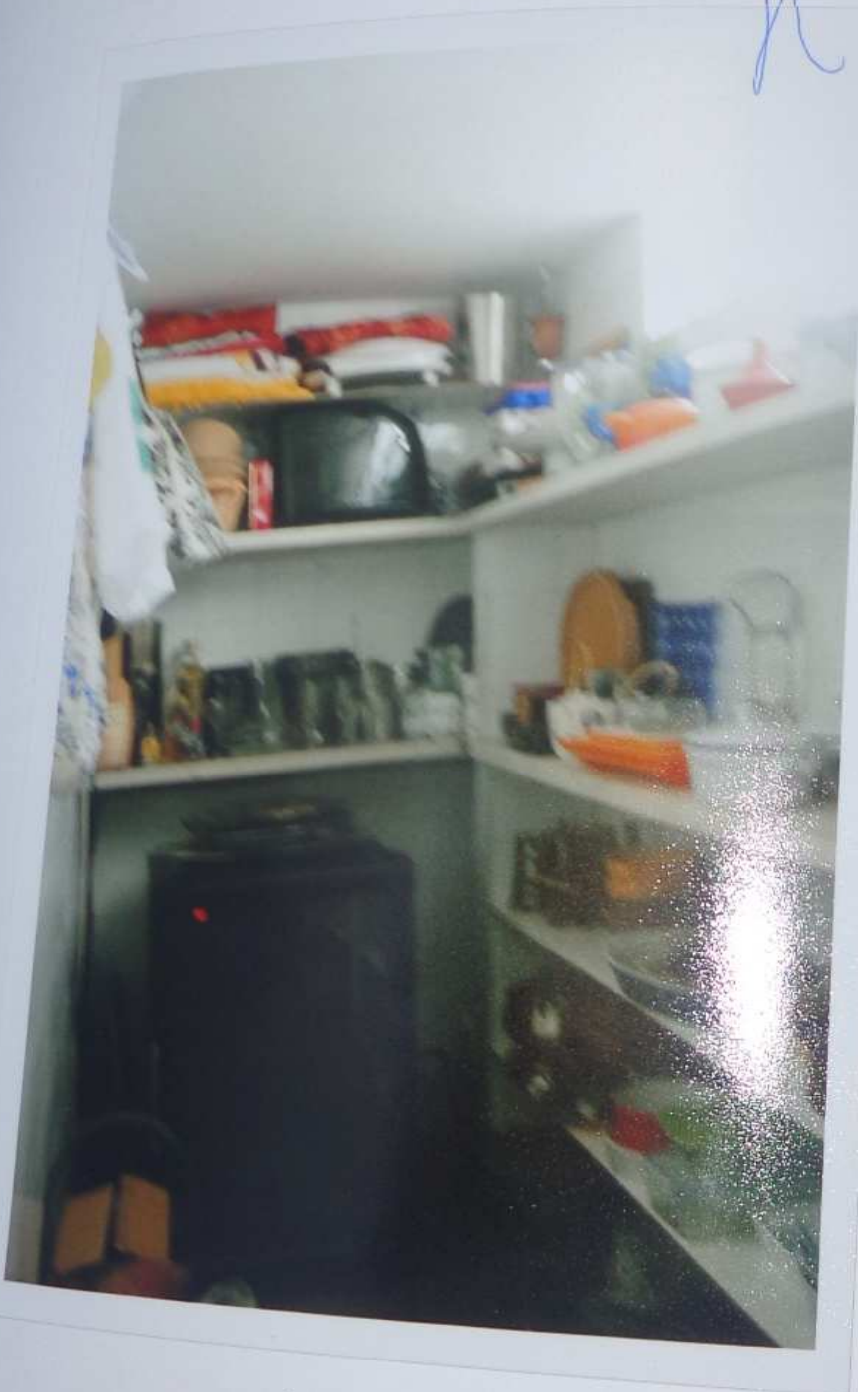
FOTO Nº 09

PISO ===== assoalho de madeira.  
PAREDES ===== revestidas com massa corrida e pintura látex.  
TETO ===== laje revestida com massa corrida e pintura látex.  
JANELA ===== vitrô basculante de ferro pintado, com vidros.  
PORTA ===== de madeira pintada.

VISTA DA DESPENSA.

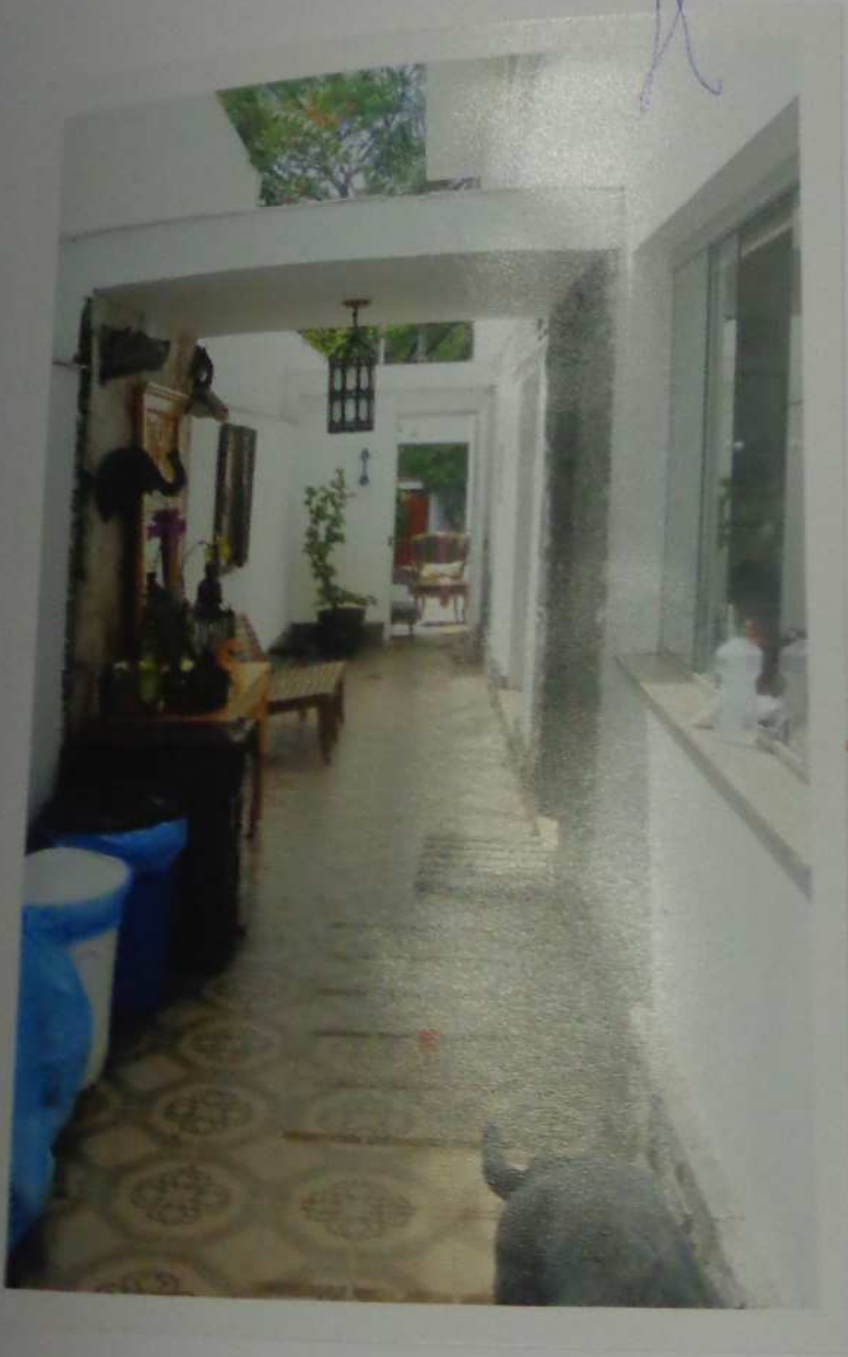
FOTO Nº 10

- PISO ===== revestido com cerâmica.
- PAREDES ===== revestidas com massa fina e pintura látex.
- TETO ===== laje revestida com massa fina e pintura látex.

VISTA DO CORREDOR EXTERNO DE CIRCULAÇÃO.

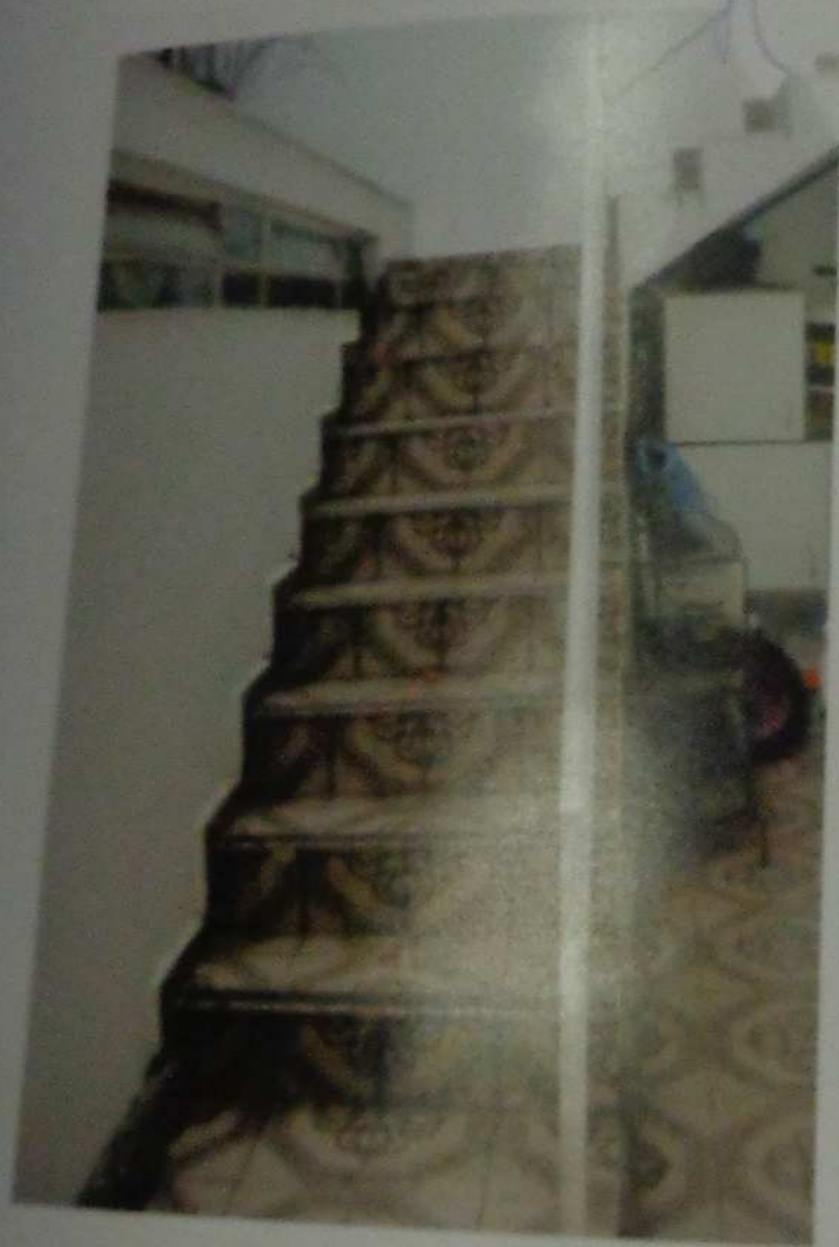
FOTO Nº 11

Obs.: Estrutura de concreto, revestida com cerâmica e corrimão de ferro pintado.

VISTA DA ESCADA EXTERNA QUE DÁ ACESSO AO SALÃO.

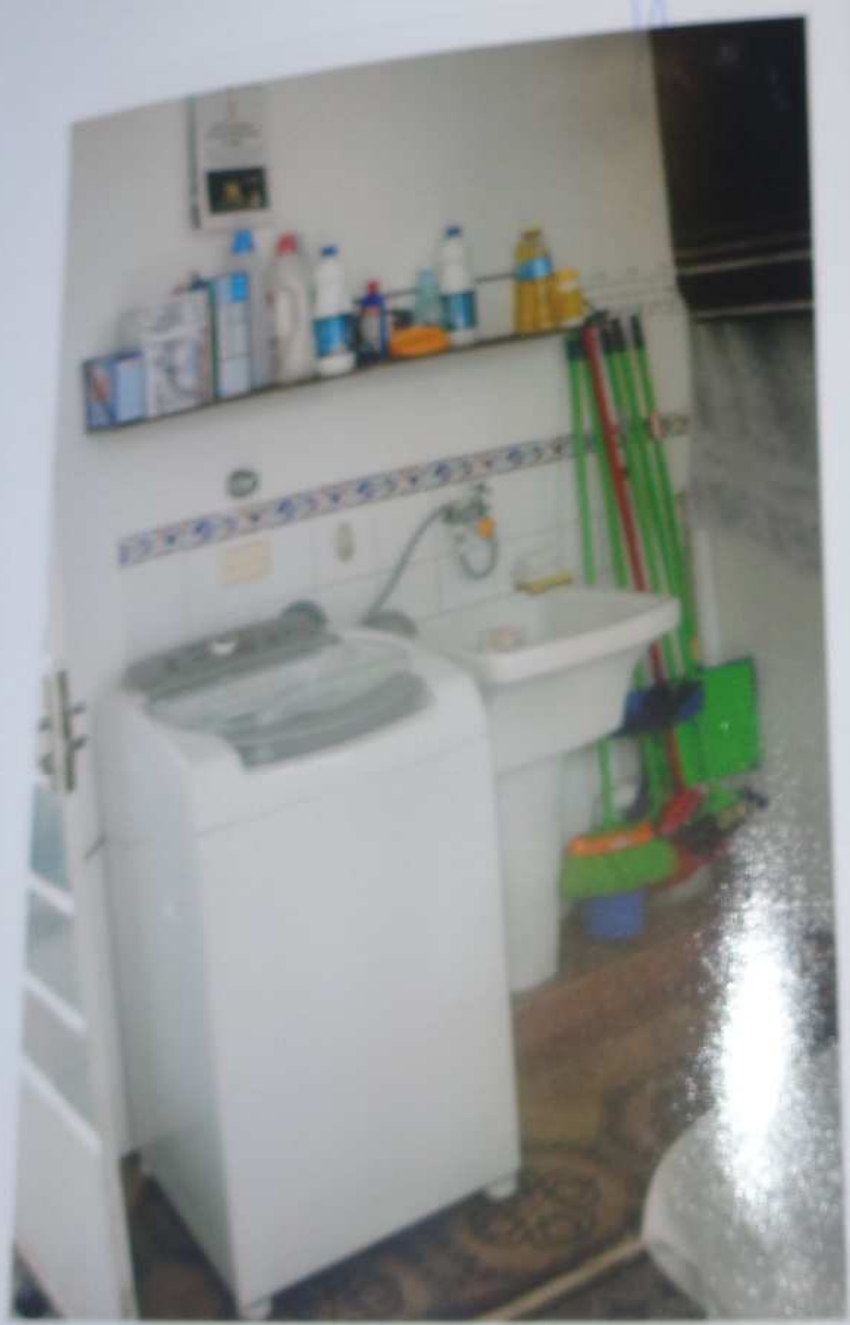
FOTO Nº 12

- PISO ===== revestido com cerâmica.
- PAREDES ===== revestidas com massa fina e grafiato pintado.
- TETO ===== laje revestida com massa fina e pintura látex.
- JANELA ===== vitrô basculante de ferro pintado, com vidros.
- PORTA ===== de ferro pintado e vidros com acesso à área livre nos fundos.

VISTA DA LAVANDERIA.

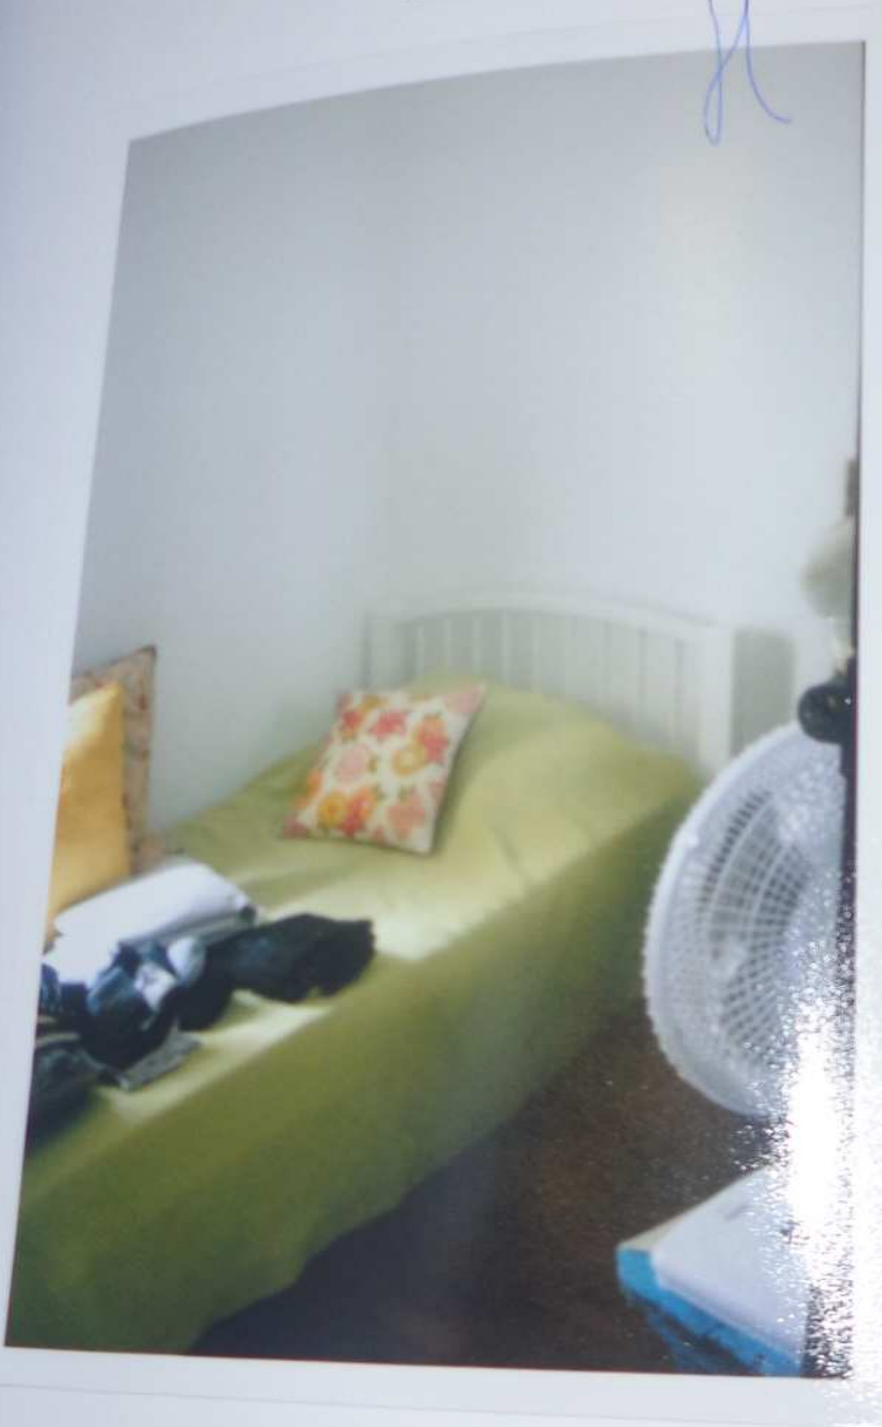
FOTO Nº 13

VISTA DO QUARTO DE EMPREGADA.

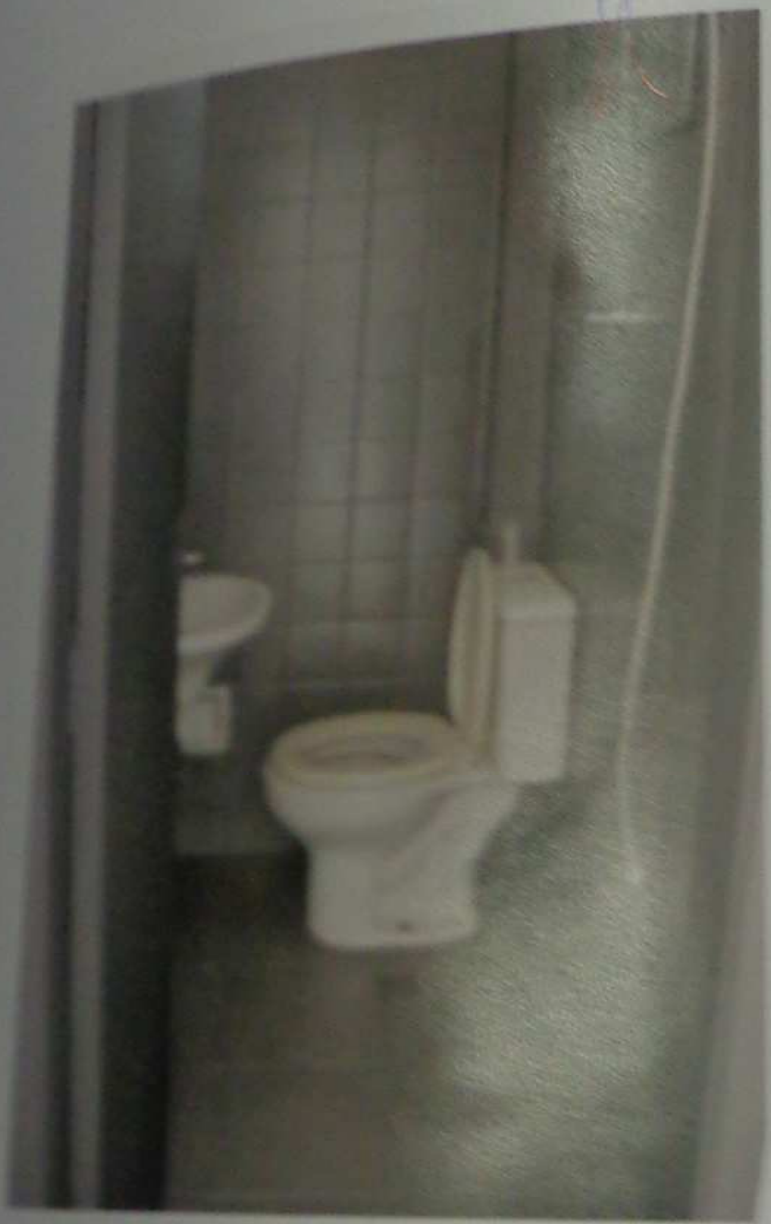
FOTO Nº 14

VISTA DO BANHEIRO DE EMPREGADA.

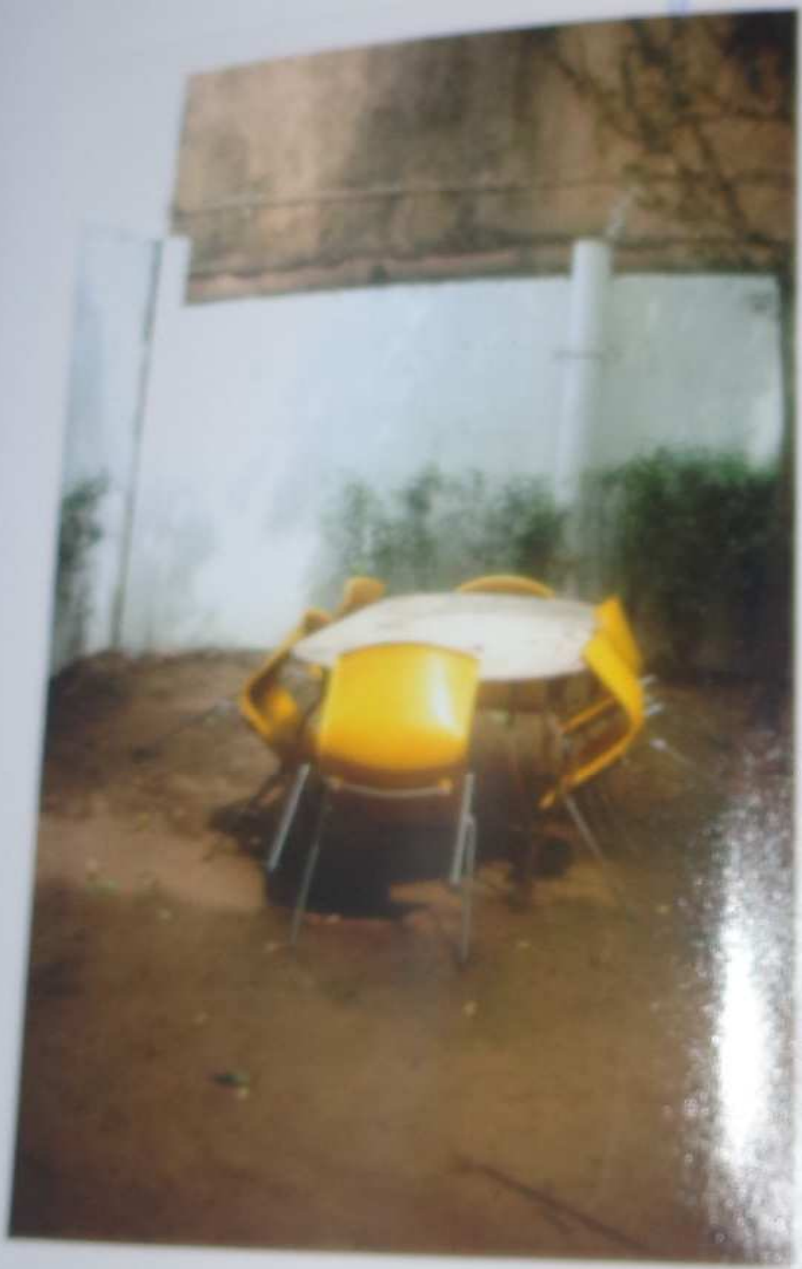
FOTO Nº 15

VISTA DA ÁREA LIVRE.

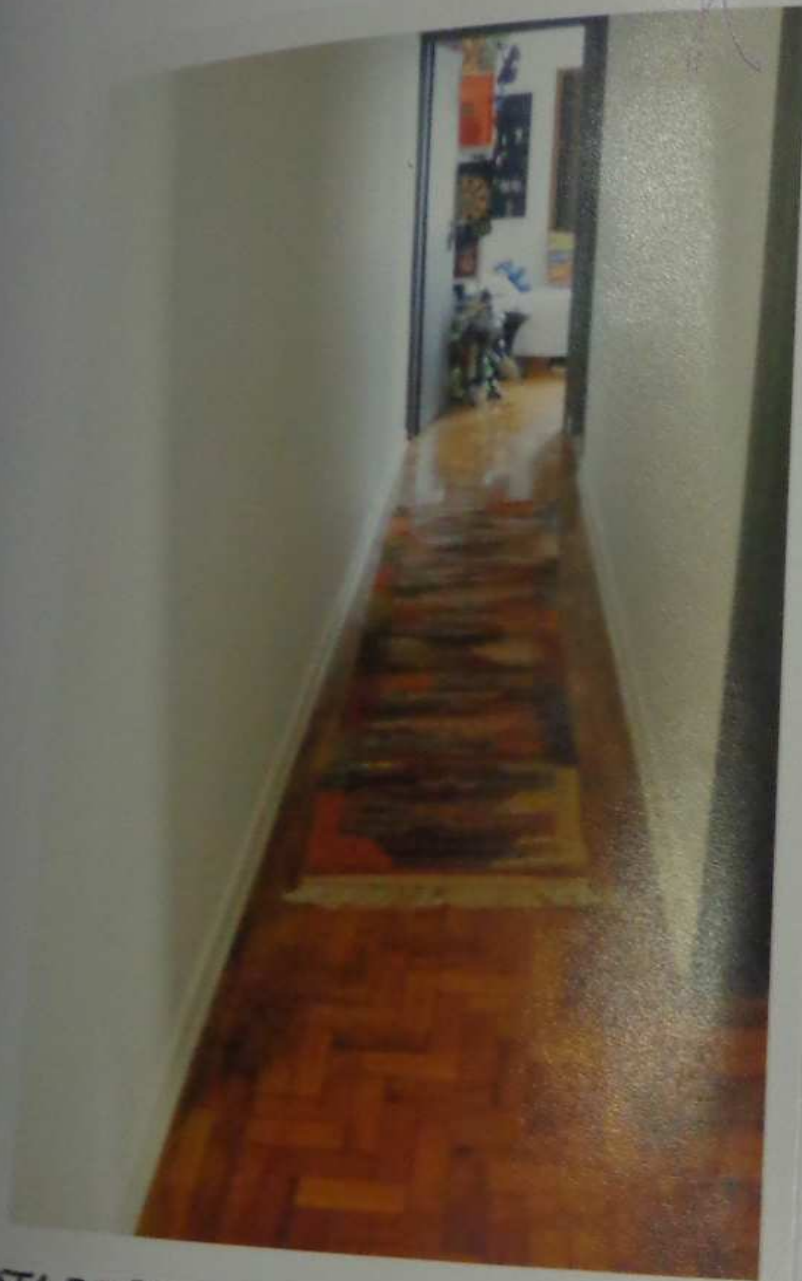
FOTO Nº 16

VISTA DO "HALL" DA ESCADA/CORREDOR INTERNO DE CIRCULAÇÃO.

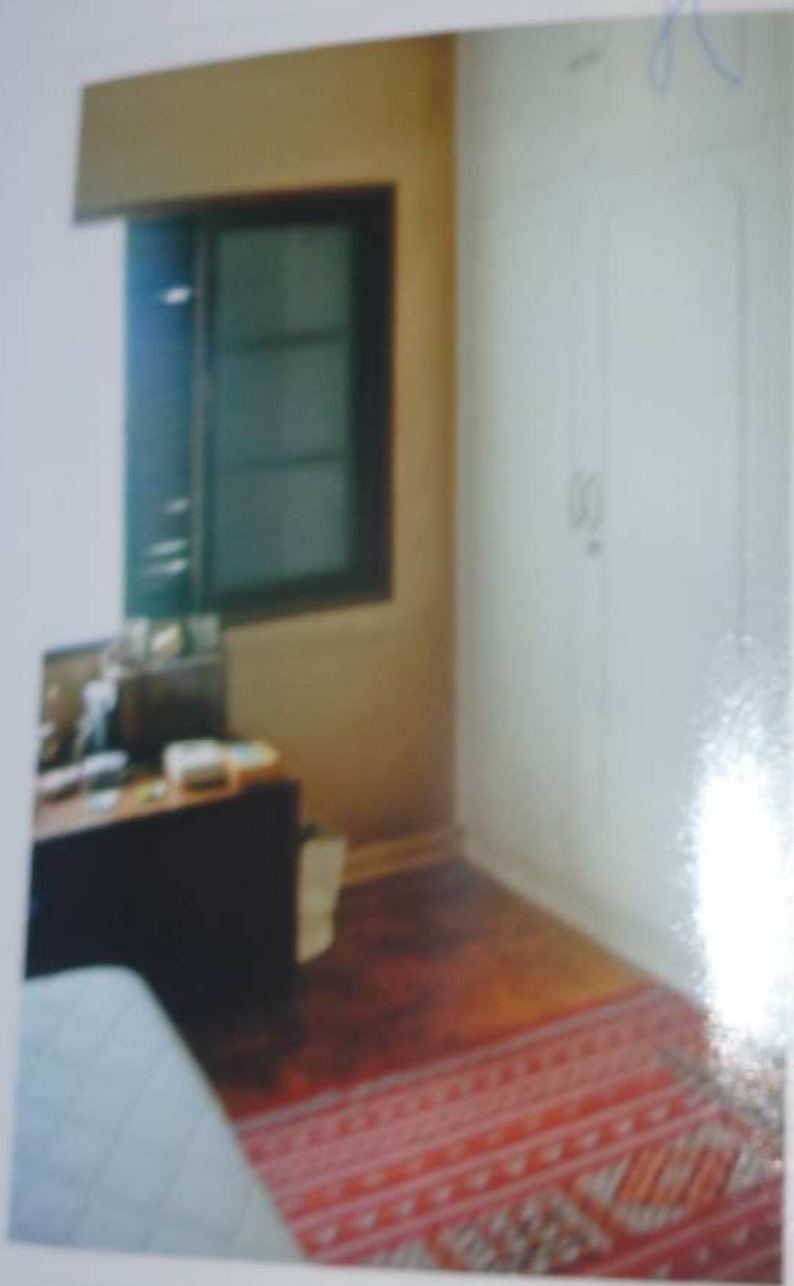
FOTO Nº 17

- PISO ===== revestido com tacos.
- PAREDES ===== revestidas com massa corrida e pintura látex.
- TETO ===== cobertura com telhas de barro, sobre laje  
revestida com massa corrida e pintura látex.
- JANELA ===== veneziana de madeira pintada, com vidros.
- PORTA ===== de madeira pintada

VISTA DO DORMITÓRIO I - SUÍTE.

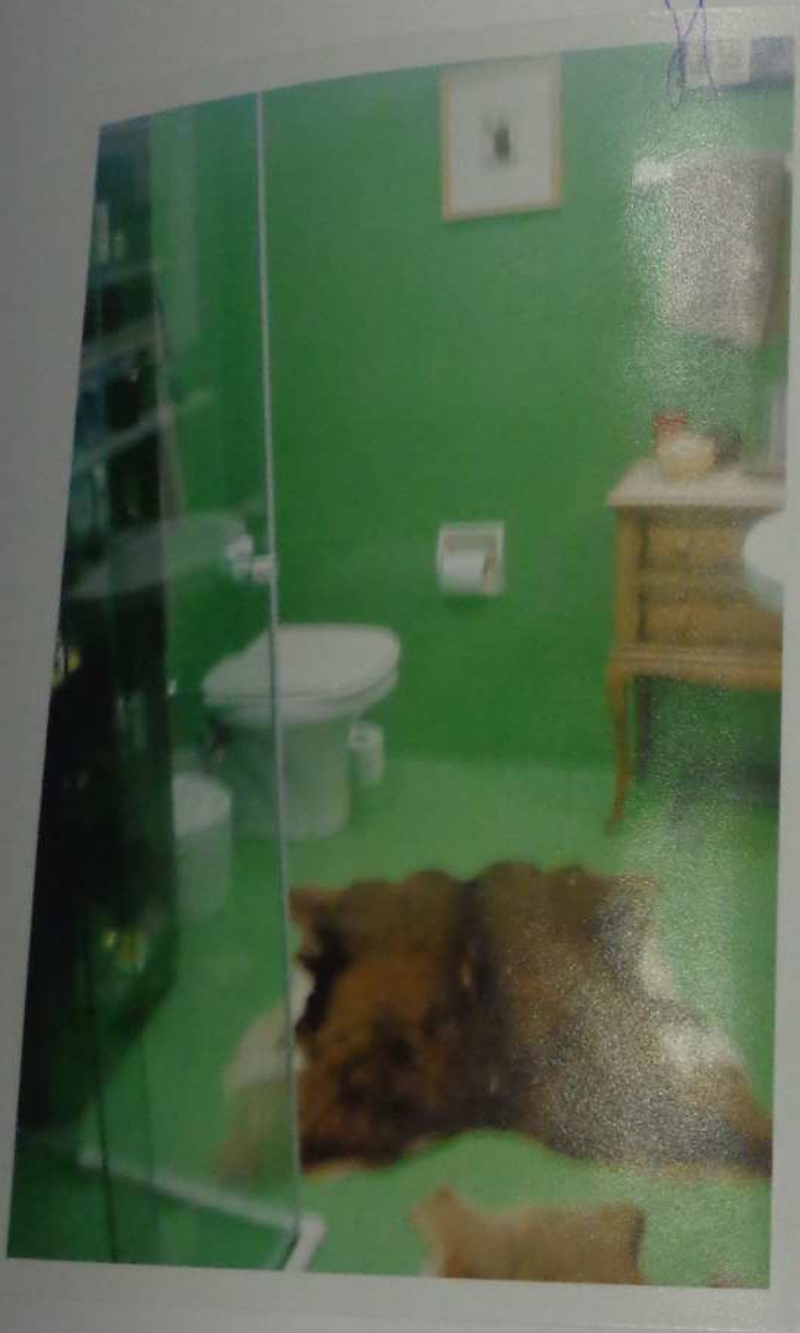
FOTO Nº 18

- PISO ===== revestido com cerâmica.
- PAREDES ===== revestidas com cerâmica até o teto.
- TETO ===== cobertura com telhas de barro, sobre laje  
revestida com massa corrida e pintura látex.
- JANELA ===== vitrô basculante de ferro pintado, com vidros.
- PORTA ===== de madeira pintada.

VISTA DO BANHEIRO I - SUÍTE.
