PROCESSO Nº 0079701-93.2013.8.26.0021

JOAQUIM VICENTE DE REZENDE LOPES,  
engenheiro, Perito Judicial, nomeado e compromissado  
nos AUTOS DA CARTA PRECATÓRIA DE CAMPOS DE  
JORDÃO - SP requerida pelo CONDOMÍNIO VILA  
HOLANDESA contra ANTÔNIO ANDREOZZI, dando por  
terminados seus estudos, diligências e vistorias, vem apresentar  
suas conclusões, expressas no Laudo anexo, pelo qual, chegou ao

valor avaliatório de R\$ 1.720.000,00 (UM MILHÃO E SETECENTOS E VINTE MIL REAIS), para o imóvel situado na Rua Vitorino de Carvalho nº 189, na Chácara Bela Vista, no 39º Subdistrito - Vila Madalena, nesta Capital - SP.

*Trata-se de um imóvel situado na Rua Vitorino de Carvalho nº 189, na Chácara Bela Vista, no 39º Subdistrito – Vila Madalena, nesta Capital - SP.*

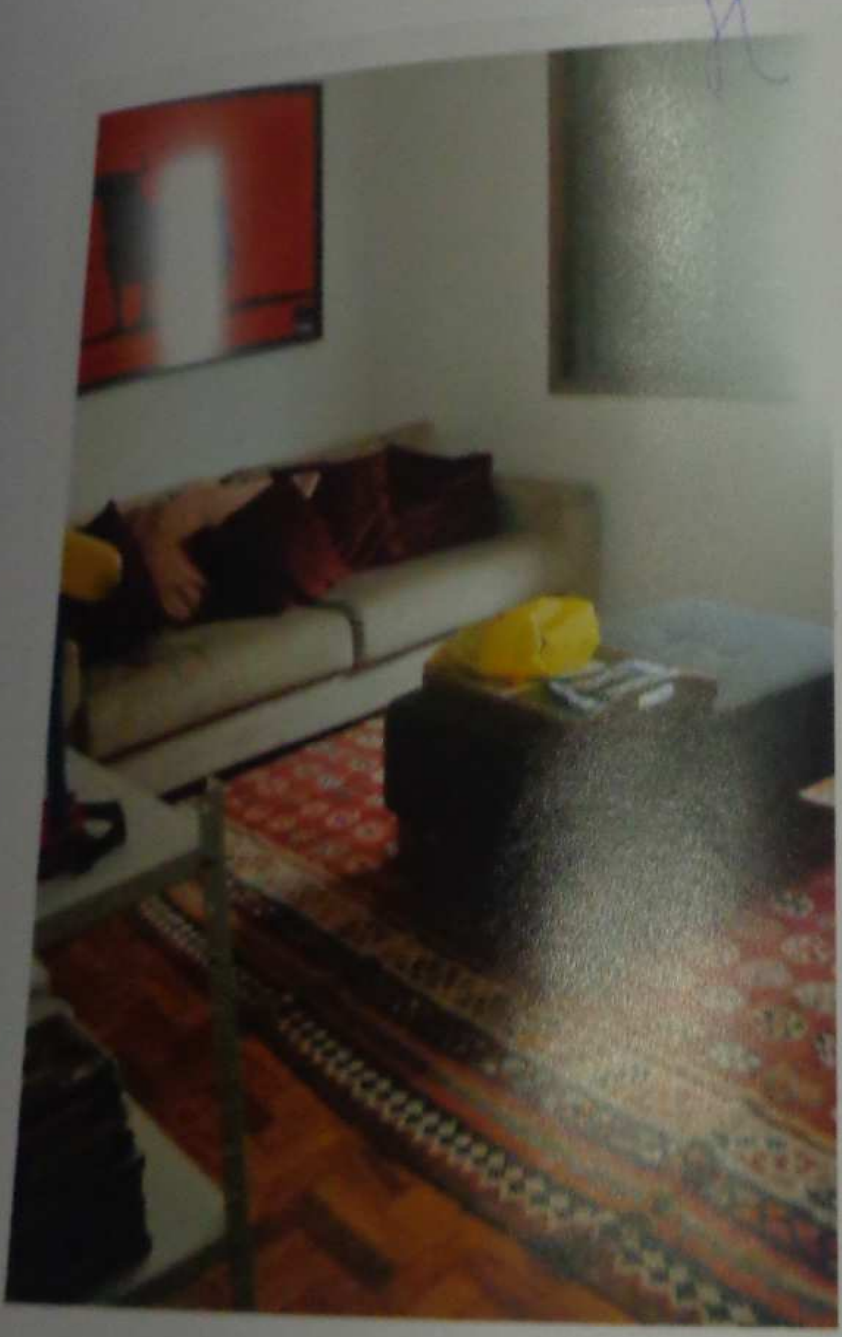
FOTO Nº 19

- PISO ===== revestido com tacos.
- PAREDES ===== revestidas com massa corrida e pintura látex.
- TETO ===== cobertura com telhas de barro, sobre laje  
revestida com massa corrida e pintura látex.
- JANELA ===== veneziana de madeira pintada, com vidros.
- PORTA ===== de madeira pintada

VISTA DO DORMITÓRIO II.

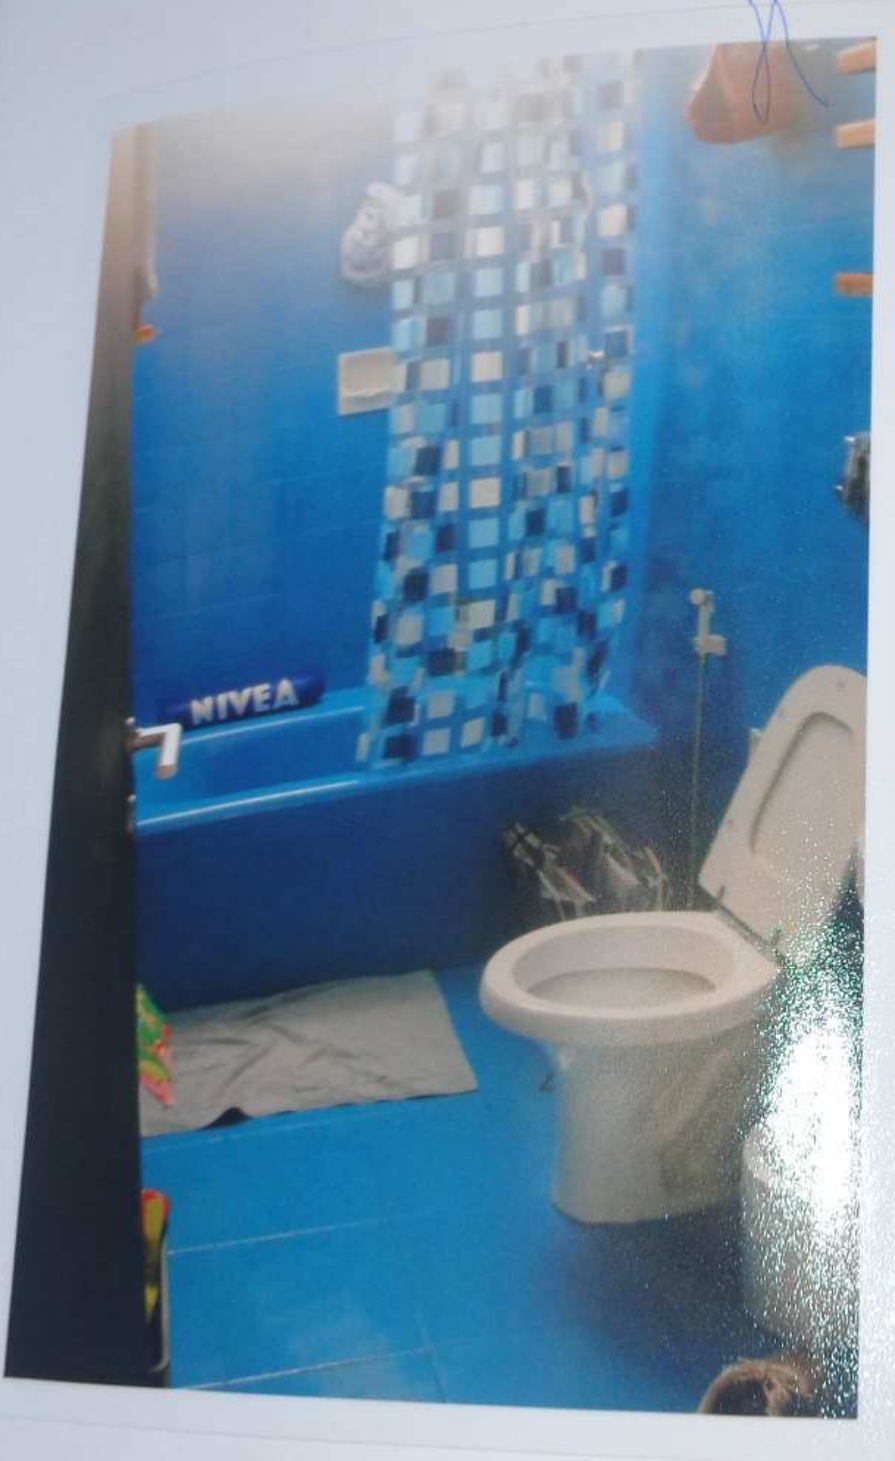
FOTO Nº 20

- PISO ===== revestido com cerâmica.
- PAREDES ===== revestidas com cerâmica até o teto.
- TETO ===== cobertura com telhas de barro, sobre laje  
revestida com massa corrida e pintura látex.
- JANELA ===== vitrô basculante de ferro pintado, com vidros.
- PORTA ===== de madeira pintada.

VISTA DO BANHEIRO II - SOCIAL.

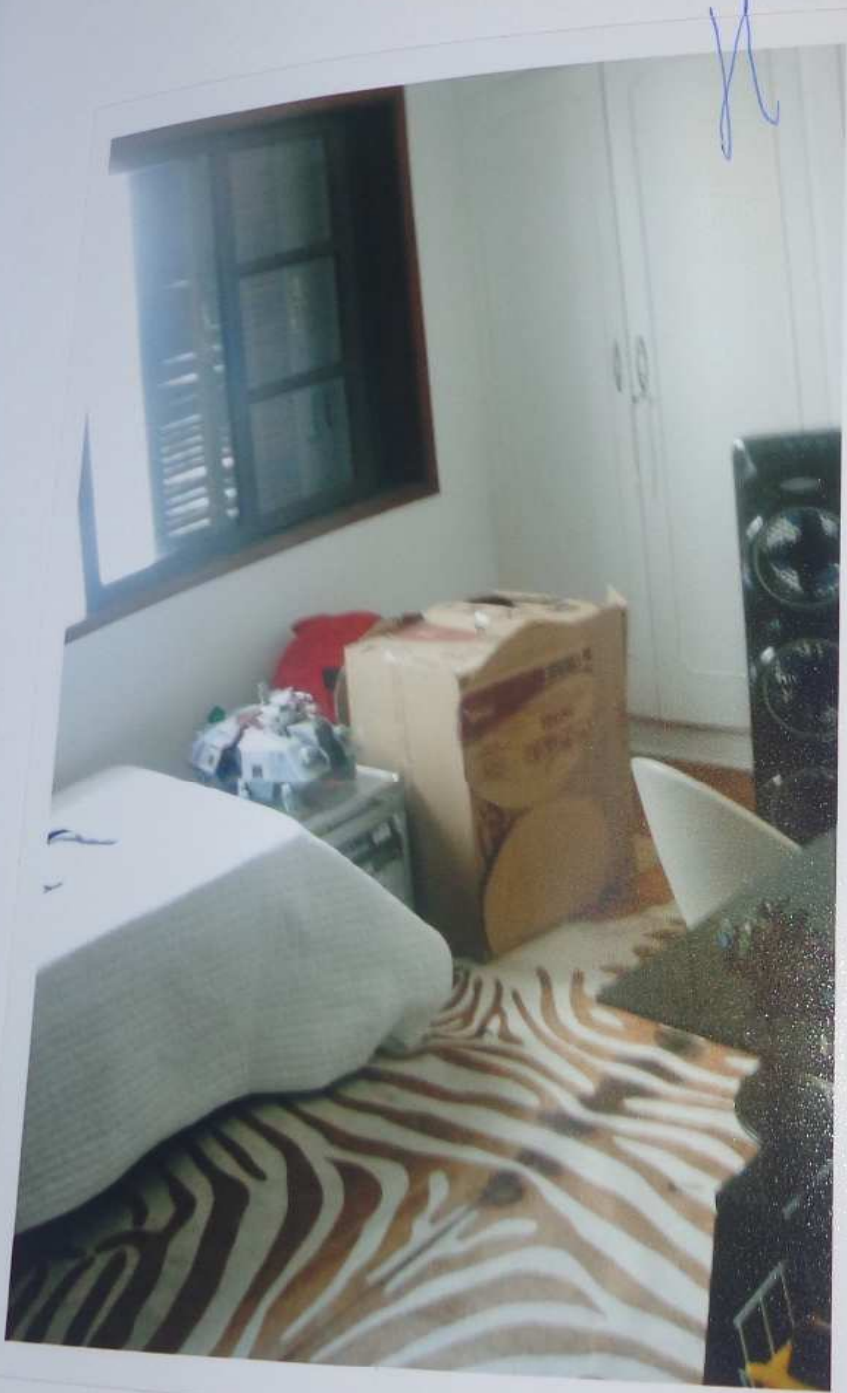
FOTO Nº 21

- PISO ===== revestido com tacos.
- PAREDES ===== revestidas com massa corrida e pintura látex.
- TETO ===== cobertura com telhas de barro, sobre laje  
revestida com massa corrida e pintura látex.
- JANELA ===== veneziana de madeira pintada, com vidros.
- PORTA ===== de madeira pintada

VISTA DO DORMITÓRIO III.
