EVANDRO HENRIQUE, ENGENHEIRO CIVIL, TECNÓLOGO EM MECÂNICA, CREA/SP Nº 5069364365, membro do IBAPE/SP, membro da APPJ, PERITO JUDICIAL dando por terminados seus estudos, diligências e vistorias, vem apresentar suas conclusões, expressas no seguinte LAUDO em anexo, pelo qual chegou ao valor de mercado do imóvel situado na Avenida Presidente Wilson, nº 400, apto nº 102, situado no 10º Andar do Edifício São Jorge, Itararé, Cidade de São Vicente, Estado de São Paulo, matriculado sob nº 151.526, no CRI de São Vicente, cadastrado sob Contribuinte Imobiliário Municipal nº 15-00079-0102-00400-129.

LAUDO DE AVALIAÇÃO

Apartamento de nº 102, situado no 10º Andar do Edifício São Jorge, localizado na Avenida Presidente Wilson, nº 400, Itararé, Cidade de São Vicente, Estado de São Paulo, matriculado sob nº 151.526, no CRI de São Vicente, cadastrado sob Contribuinte Imobiliário Municipal nº 15-00079-0102-00400-129.

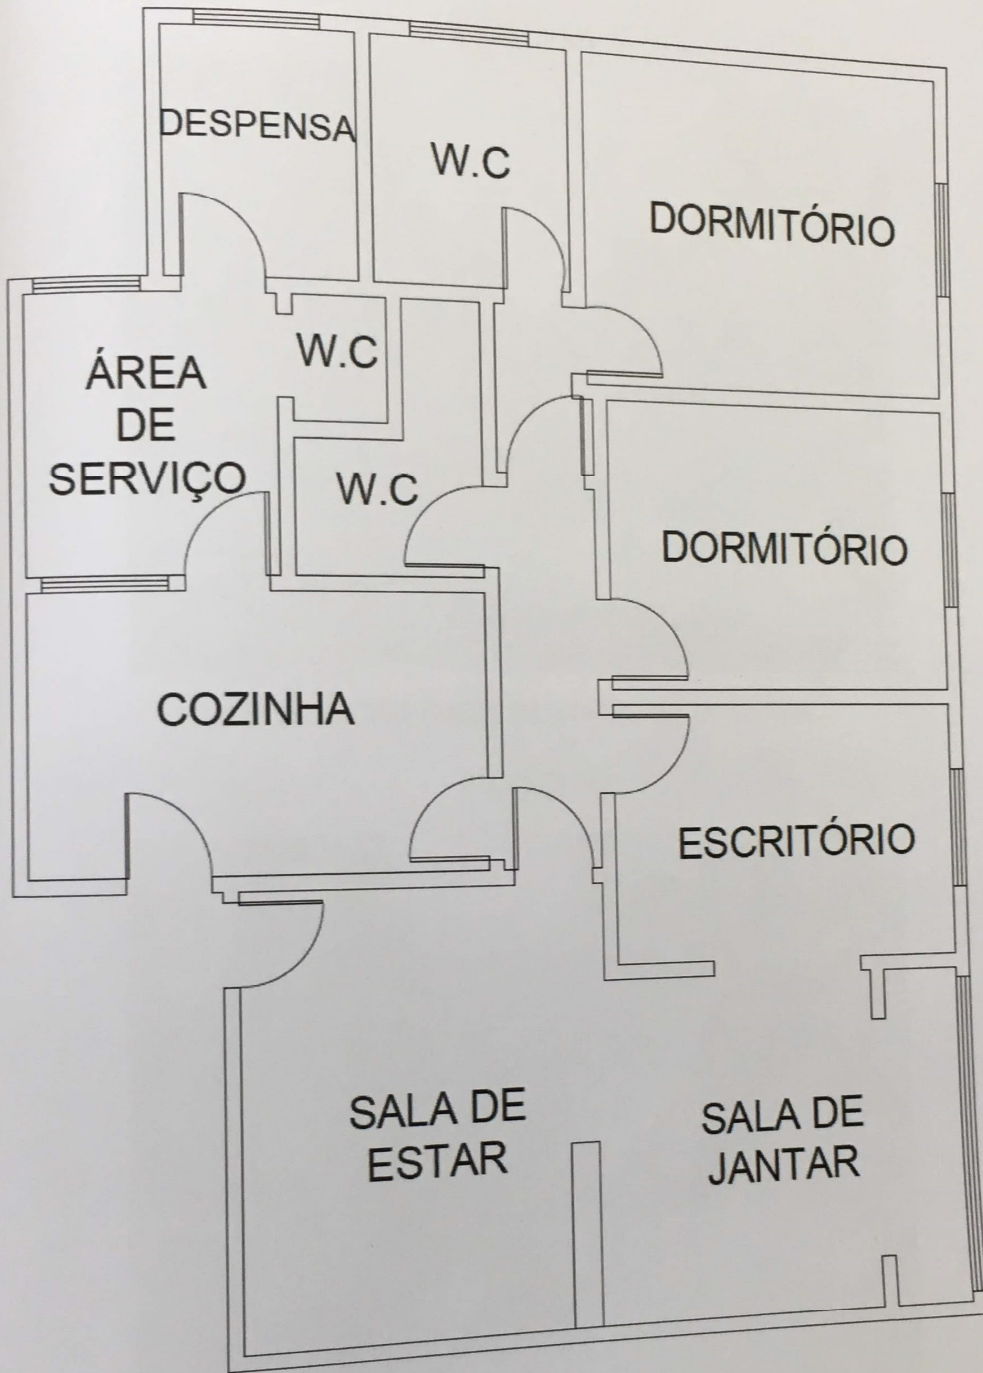
CROQUI DO IMÓVEL AVALIANDO.

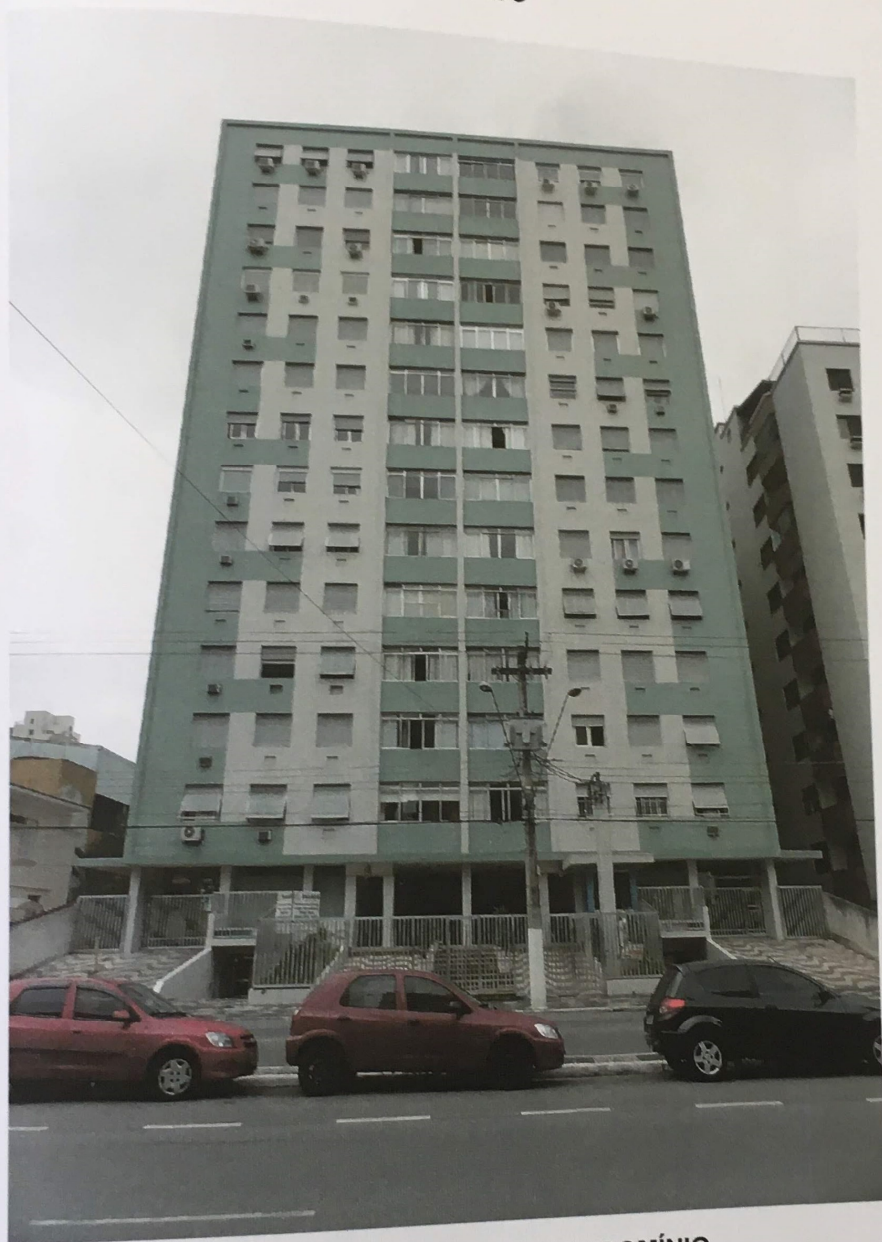
FOTO 03

VISTA DA FACHADA DO CONDOMÍNIO.

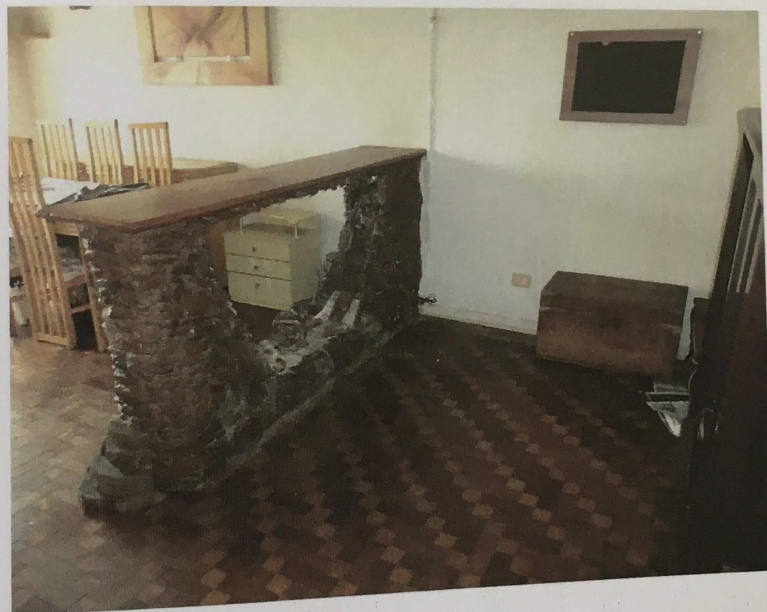
FOTO 07

CARACTERÍSTICAS CONSTRUTIVAS:

- PISO: Taco.
PAREDE(S): Pintura látex sobre argamassa.
TETO: Pintura látex sobre argamassa.
PORTA(S): Madeira.
GIRO DE 1 FOLHA (DOBRADIÇAS).

VISTA DA SALA DE ESTAR.

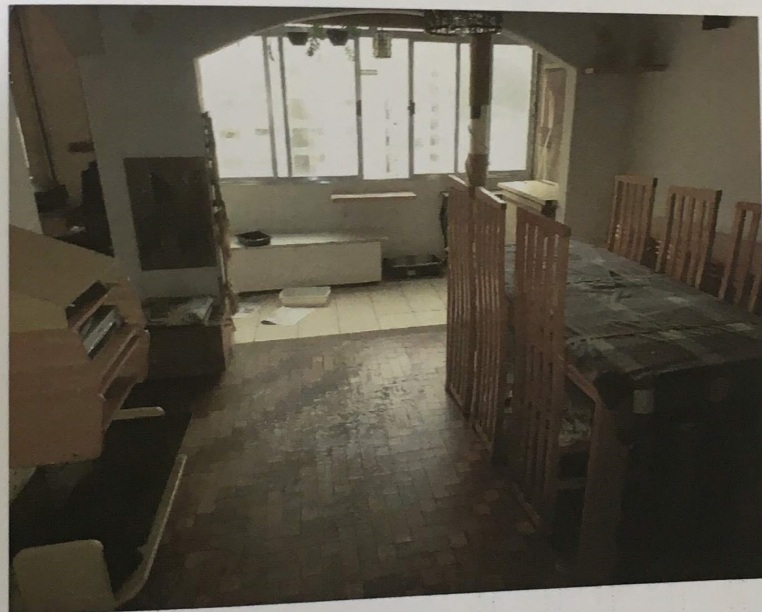
FOTO 08

CARACTERÍSTICAS CONSTRUTIVAS:

PISO: Taco.

PAREDE(S): Pintura látex sobre argamassa.

TETO: Pintura látex sobre argamassa.

JANELA(S): Alumínio com vidro.
Abrir (folha de eixo vertical).

VISTA DA SALA DE JANTAR.

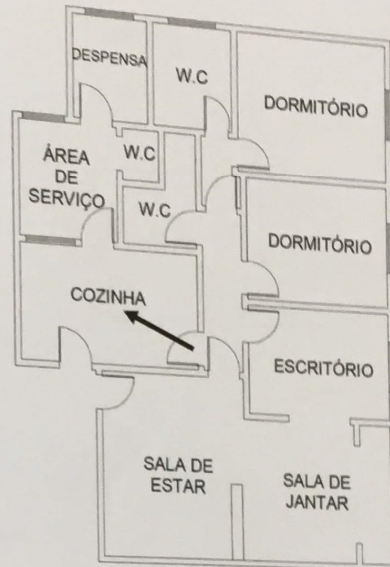
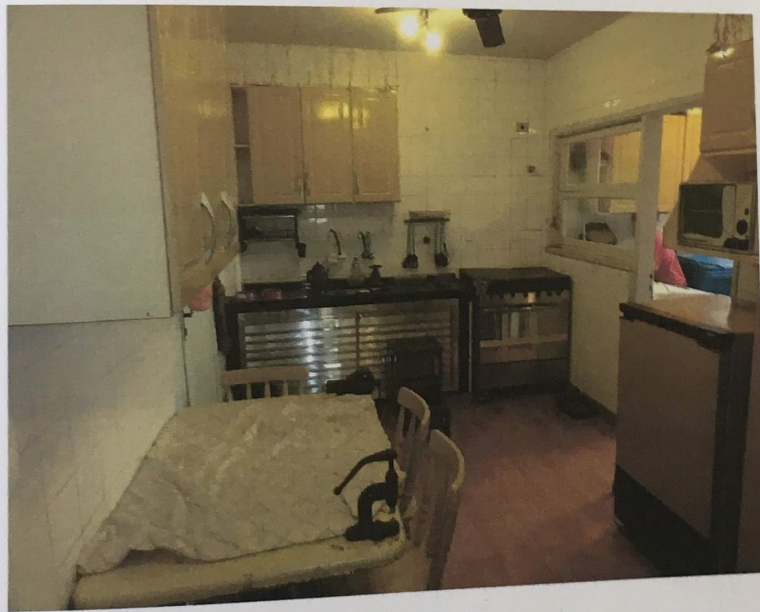
FOTO 10

CARACTERÍSTICAS CONSTRUTIVAS:

- PISO: Cerâmico.
PAREDE(S): Azulejo até o teto.
TETO: Pintura látex sobre argamassa.
PORTA(S): Madeira.
Giro de 1 folha (dobradiças).
JANELA(S): Madeira com vidro.
Basculante.

VISTA DA COZINHA.

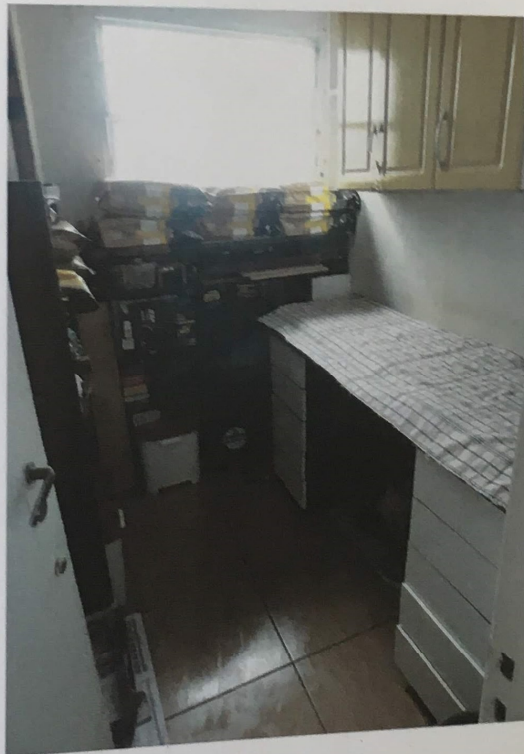
FOTO 12

CARACTERÍSTICAS CONSTRUTIVAS:

- PISO: Cerâmico.
PAREDE(S): Pintura látex sobre argamassa.
TETO: Pintura látex sobre argamassa.
PORTA(S): Madeira.
Giro de 1 folha (dobradiças).
JANELA(S): Alumínio com vidro.
Basculante.

VISTA DA DESPENSA.

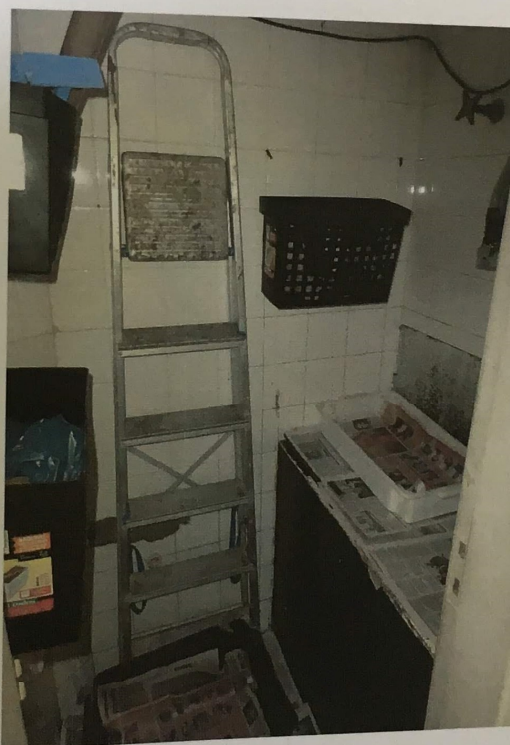
FOTO 13

CARACTERÍSTICAS CONSTRUTIVAS:

- PISO: Cerâmico.
PAREDE(S): Azulejo até o teto.
TETO: Pintura látex sobre argamassa.
PORTA(S): Madeira.
Giro de 1 folha (dobradiças).

VISTA DO BANHEIRO DA ÁREA DE SERVIÇO.

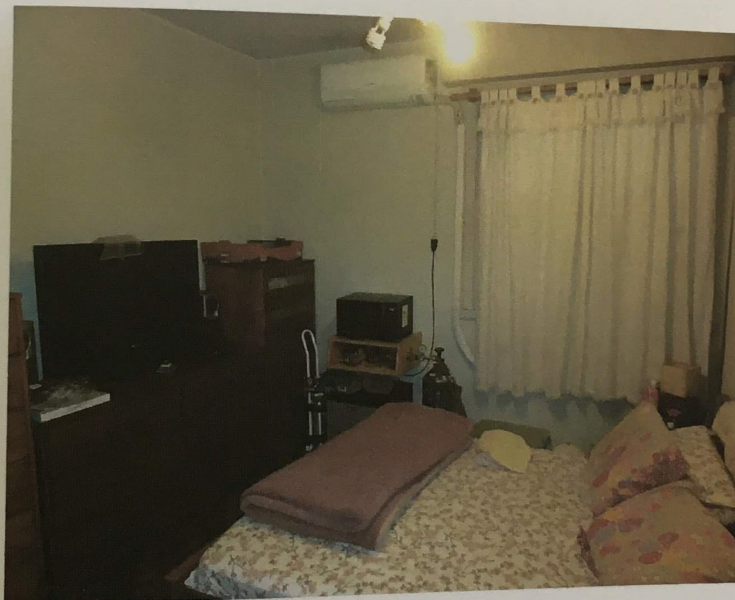
FOTO 14

CARACTERÍSTICAS CONSTRUTIVAS:

- PISO: Taco.
PAREDE(S): Pintura látex sobre argamassa.
TETO: Pintura látex sobre argamassa.
PORTA(S): Madeira.
Giro de 1 folha (dobradiças).
JANELA(S): Madeira com vidro.
Guilhotina.

VISTA DO PRIMEIRO DORMITÓRIO.

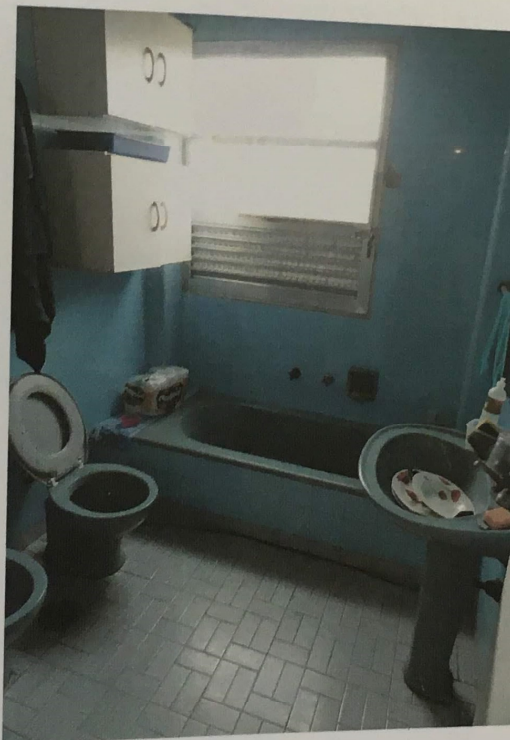
FOTO 16

CARACTERÍSTICAS CONSTRUTIVAS:

- PISO: Cerâmico.
PAREDE(S): Azulejo até o teto.
TETO: Pintura látex sobre argamassa.
PORTA(S): Madeira.
Giro de 1 folha (dobradiças).
JANELA(S): Alumínio com vidro.
Basculante.

VISTA DO PRIMEIRO BANHEIRO.

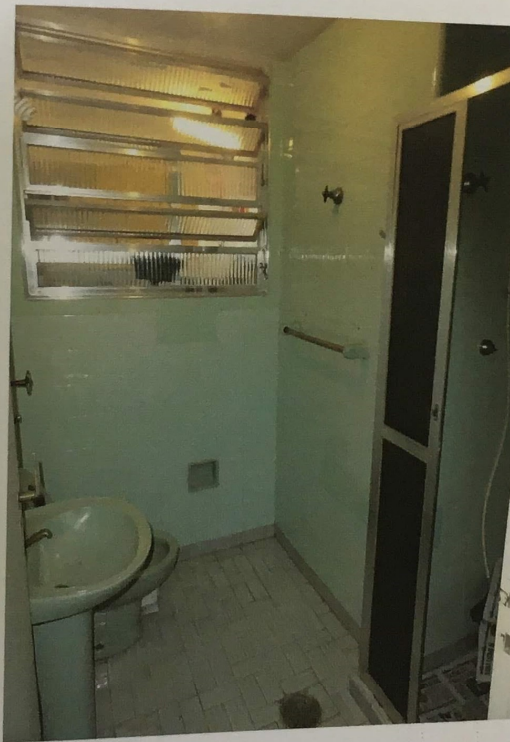
FOTO 17

CARACTERÍSTICAS CONSTRUTIVAS:

- PISO: Cerâmico.
PAREDE(S): Azulejo até o teto.
TETO: Pintura látex sobre argamassa.
PORTA(S): Madeira.
Giro de 1 folha (dobradiças).
JANELA(S): Alumínio com vidro.
Basculante.

VISTA DO SEGUNDO BANHEIRO.
