**Processo nº 0010423-83.2017.8.26.0564**

**LAUDO DE AVALIAÇÃO**

Este laudo tem como finalidade estabelecer o atual valor de mercado do imóvel avaliando, um apartamento situado a Rua Tiradentes, nº 1837, apartamento 22, Edifício Congonhas, Bloco 04, Parque Residencial Tiradentes, Santa Terezinha, São Bernardo do Campo, SP. Este valor investigado é aquele que a propriedade poderia alcançar se colocada no livre mercado, sem que nenhum dos interessados, em uma eventual transação, comprador e vendedor, estejam, por qualquer circunstância, forçados ao negócio.

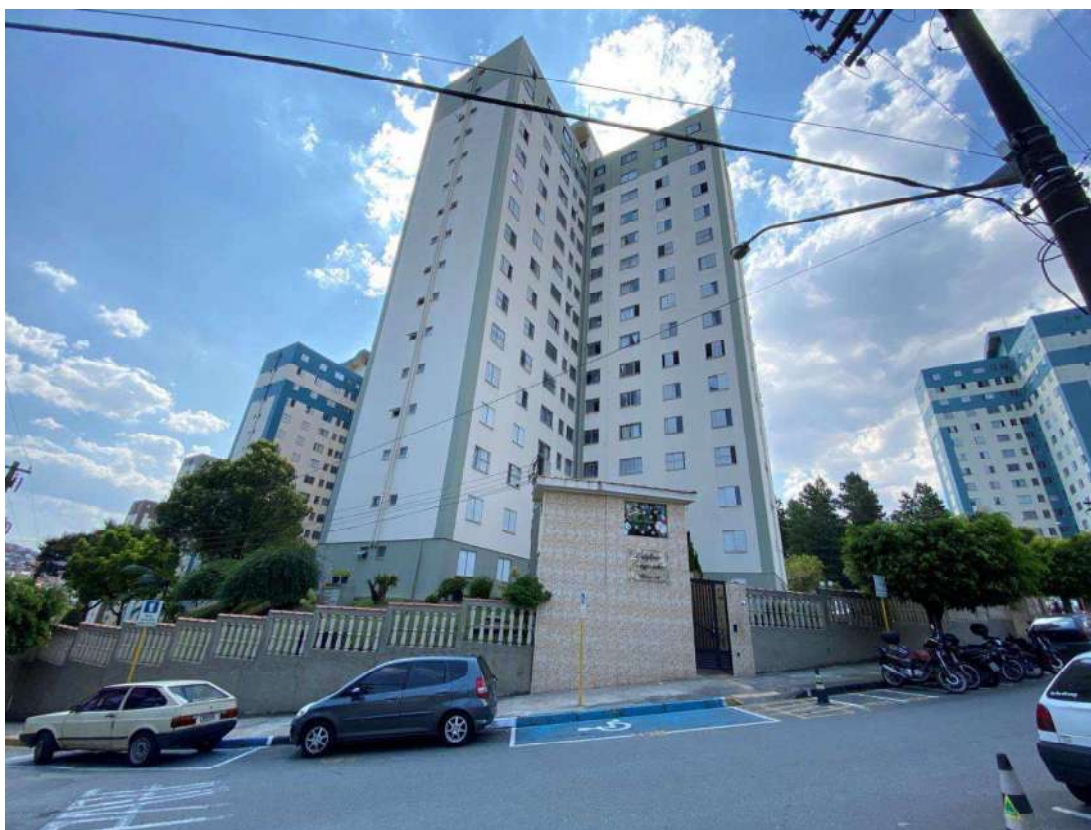
O edifício teve recentemente sua fachada pintada. De maneira geral, está bem conservado e bem mantido, inclusive com áreas ajardinadas muito bem cuidadas.

Foto 01: Fachada principal do edifício Congonhas desde rua interna.

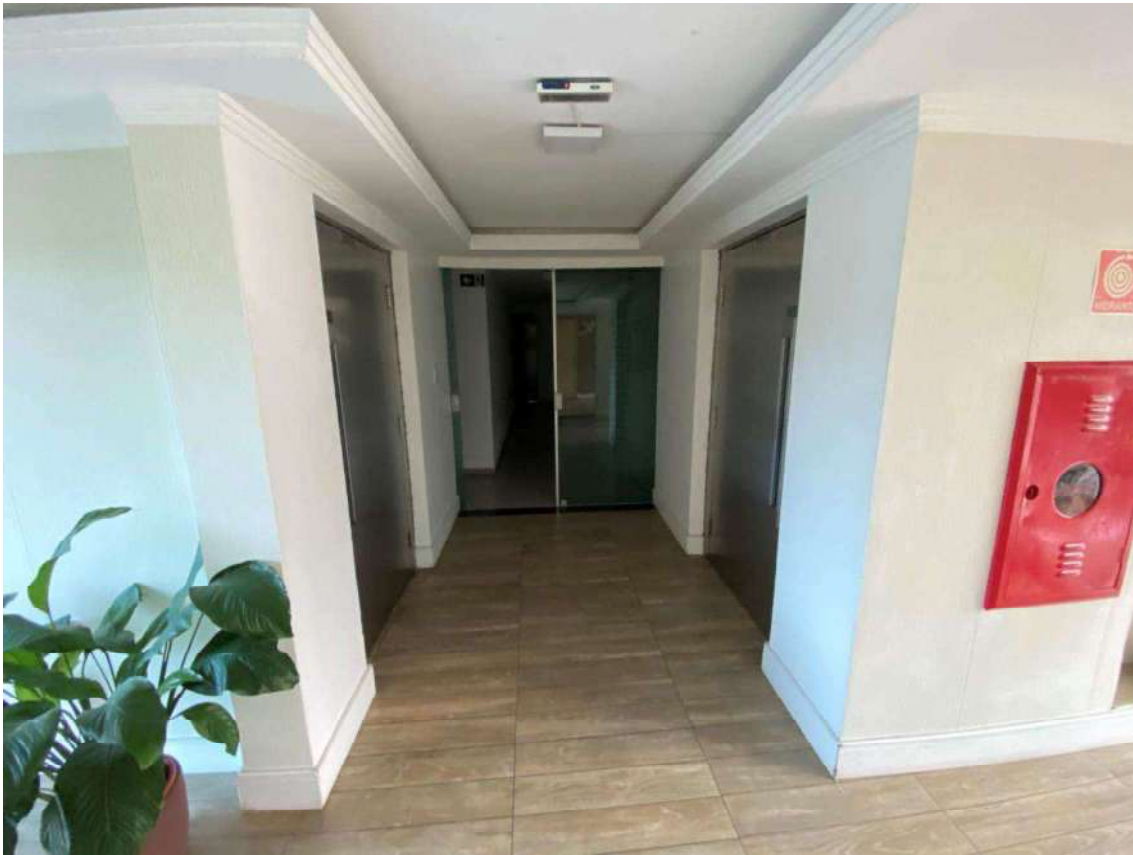
Foto 05: Vista do hall no térreo.

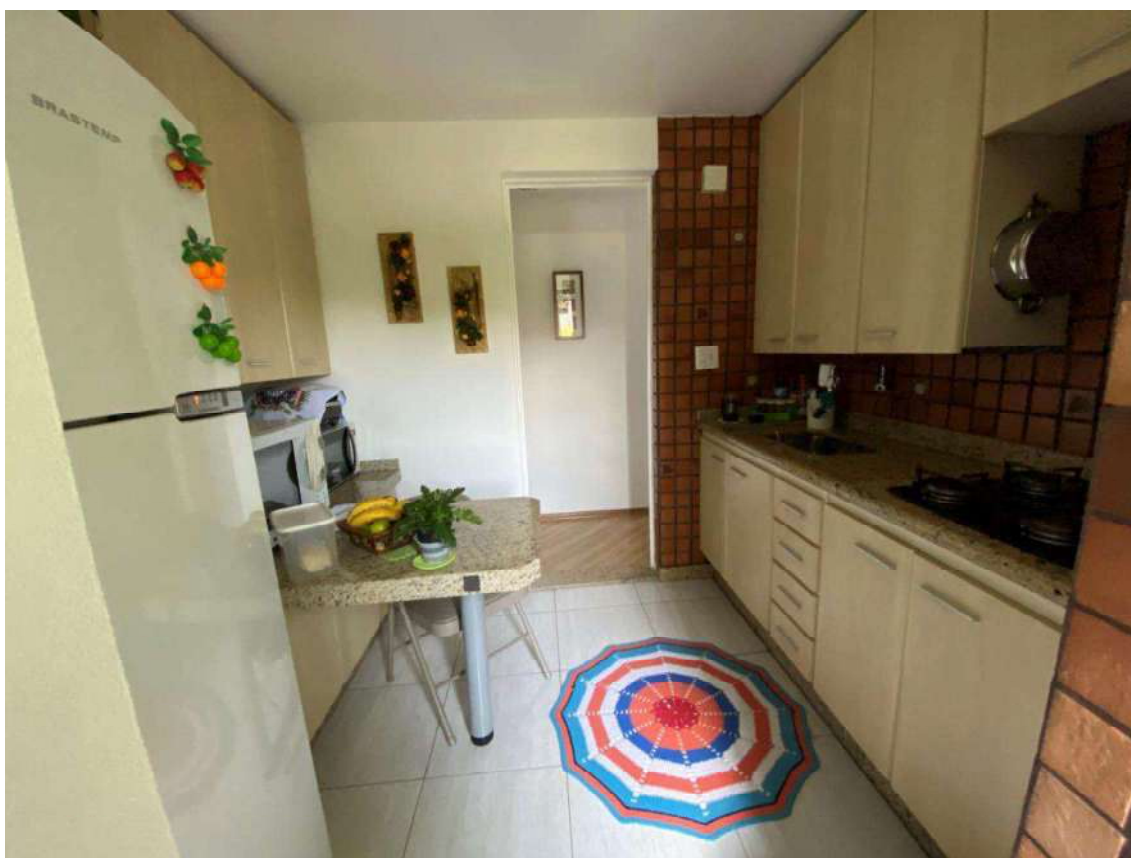
Foto 10: Vista da cozinha.

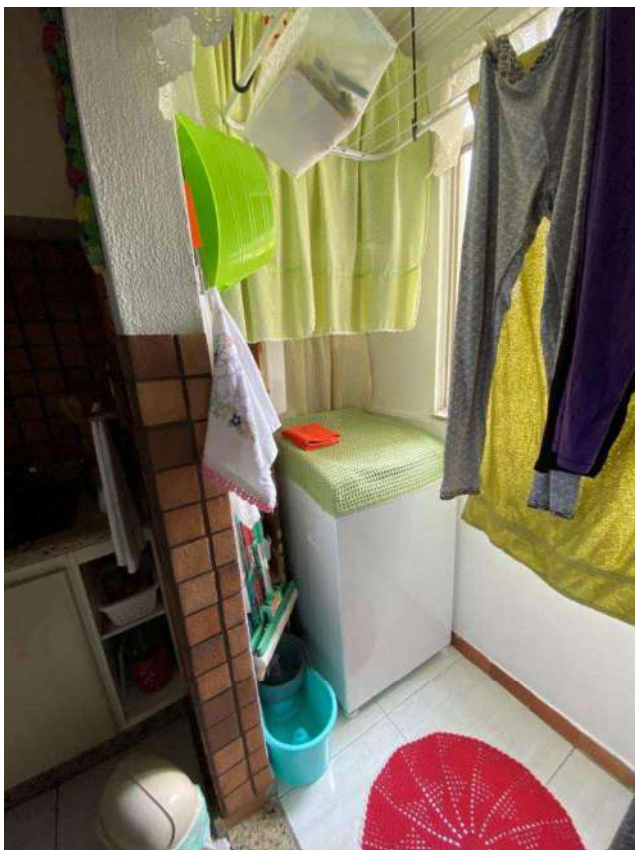
Piso	Cerâmico
Paredes	Látex sobre massa
Forro	Laje com pintura a Látex sobre massa
Esquadrias	Alumínio
Pé direito	2,35m
Características	Integrada a cozinha.

**Foto 11:** Vista da área de serviço.

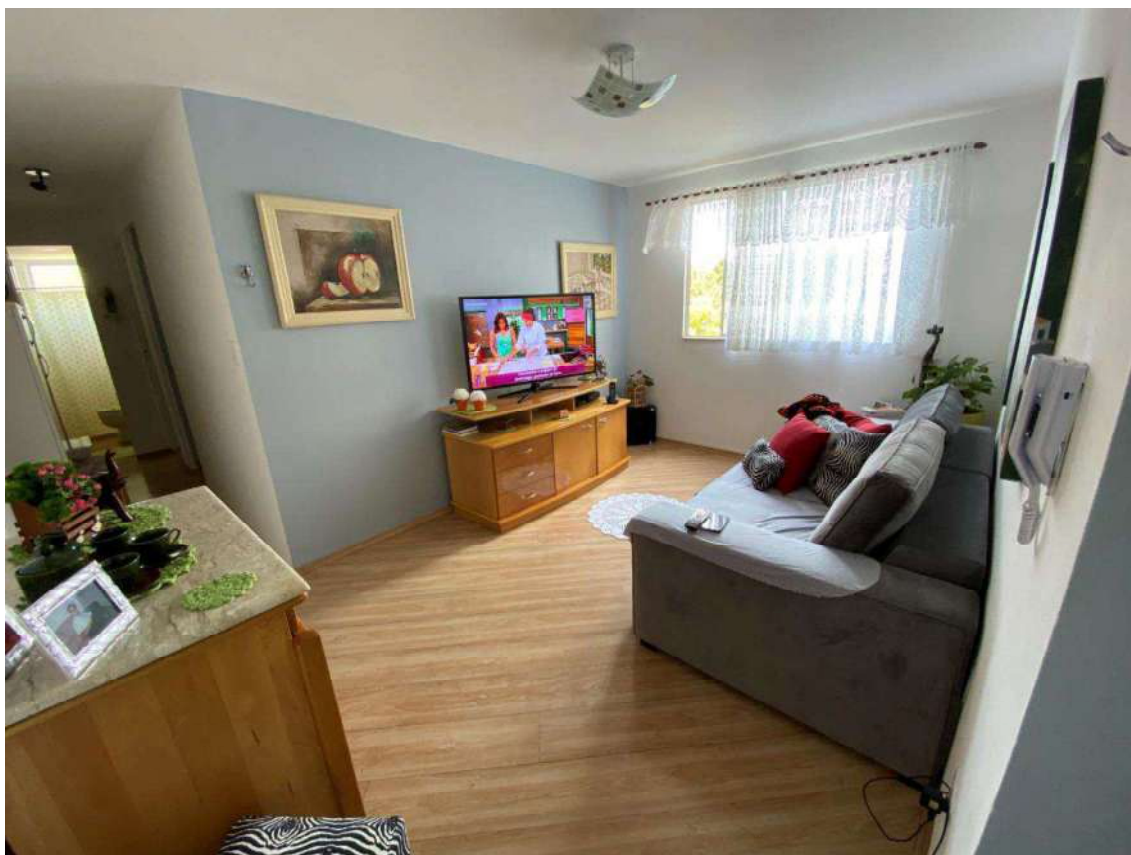
Piso	Piso laminado
Paredes	Látex sobre massa
Forro	Laje com pintura a Látex sobre massa
Esquadrias	Alumínio
Pé direito	2,40m
Características	Sala dois ambientes.

**Foto 12:** Vista da sala.

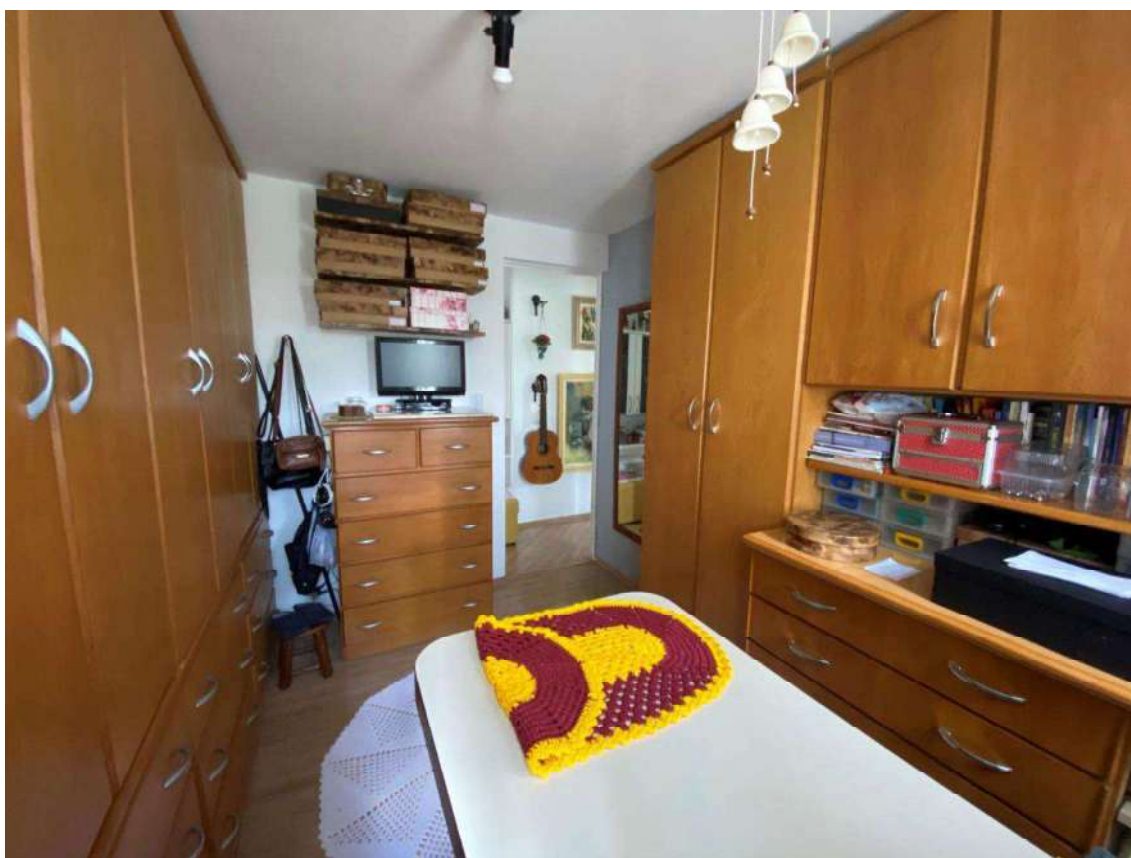
Foto 16: Vista do dormitório 02.

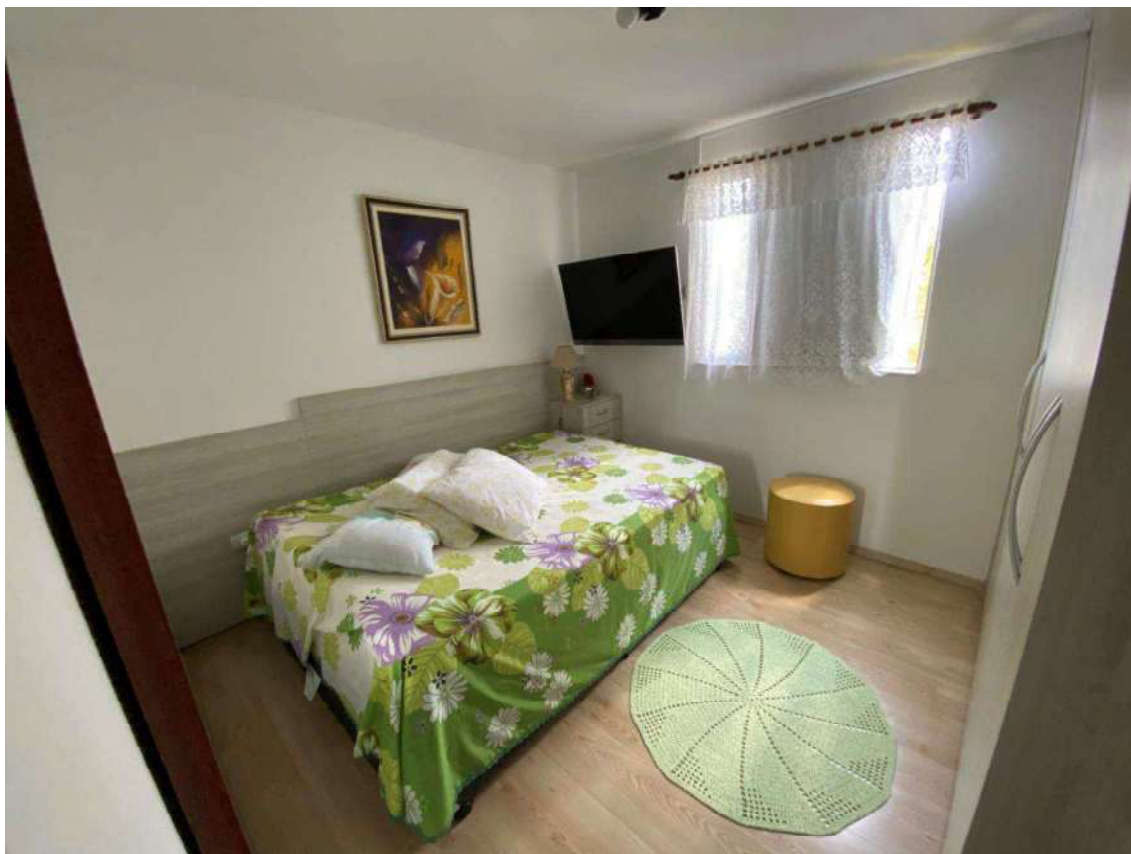
Piso	Piso laminado
Paredes	Látex sobre massa
Forro	Laje com pintura a Látex sobre massa
Esquadrias	Alumínio
Pé direito	2,33m
Características	Armários planejados e porta de madeira.

Foto 17: Vista do dormitório 01.

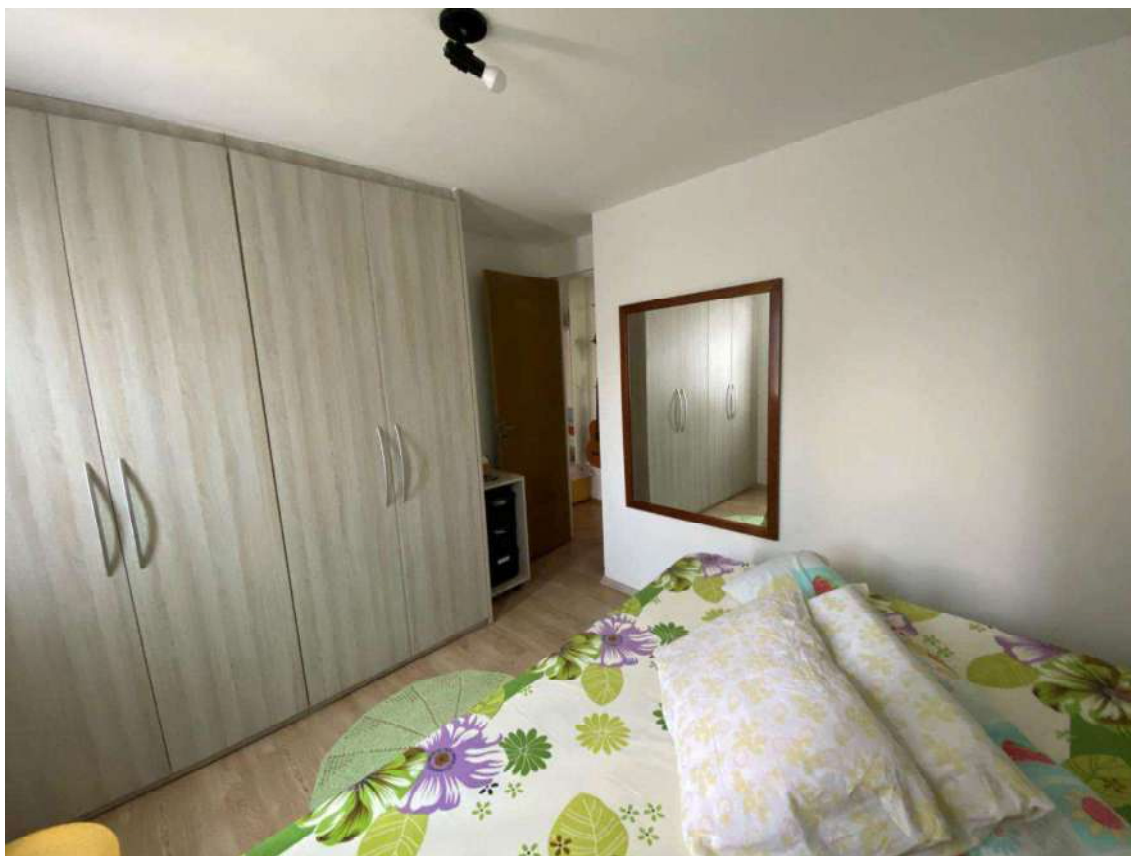
Foto 18: Vista do dormitório 01.

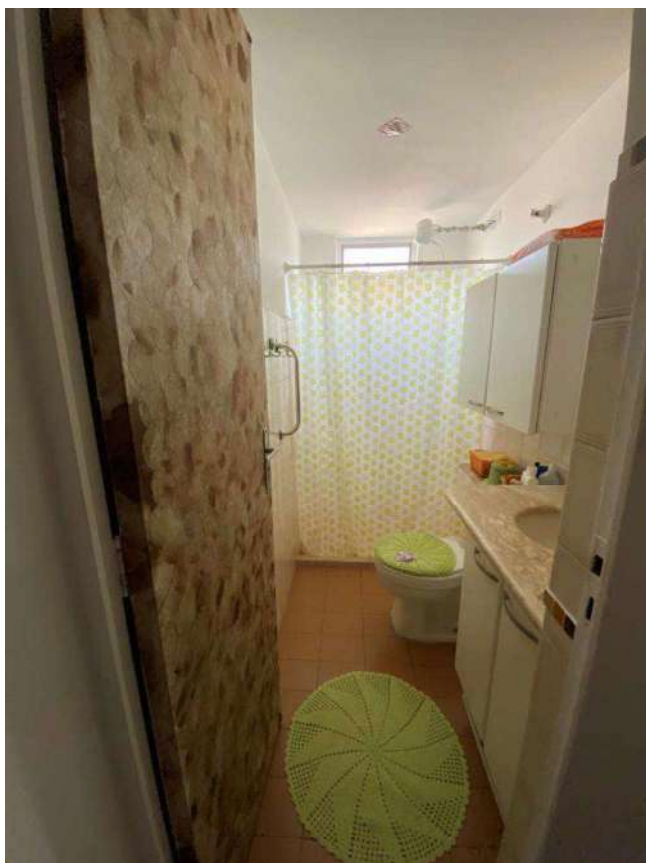
Piso	Cerâmico
Paredes	Revestimento cerâmico
Forro	Gesso
Esquadrias	Alumínio
Pé direito	2,17m
Características	Chuveiro elétrico, tampo da pia de pedra, gabinete de madeira, louças beges e porta de madeira.

Foto 19: Vista do banheiro.
