**Exmo. Sr. Dr. Juiz de Direito da 13ª Vara
Cível do Foro Central da Capital/SP**

Processo: 002993955-2019.8.26.0100

LAUDO

Natureza: Laudo de Avaliação de Valor de Mercado.

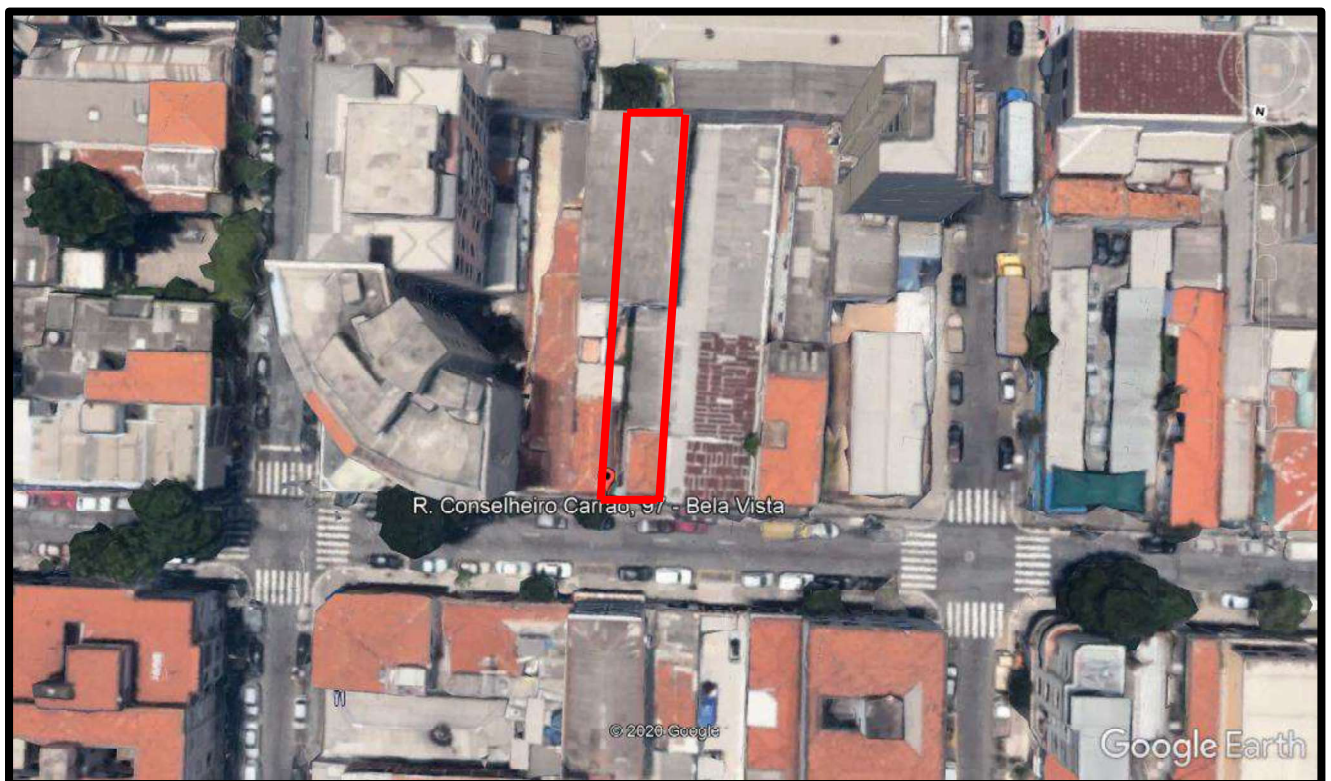
Indica a exata localização do imóvel destacado na ilustração aérea em linha vermelha.

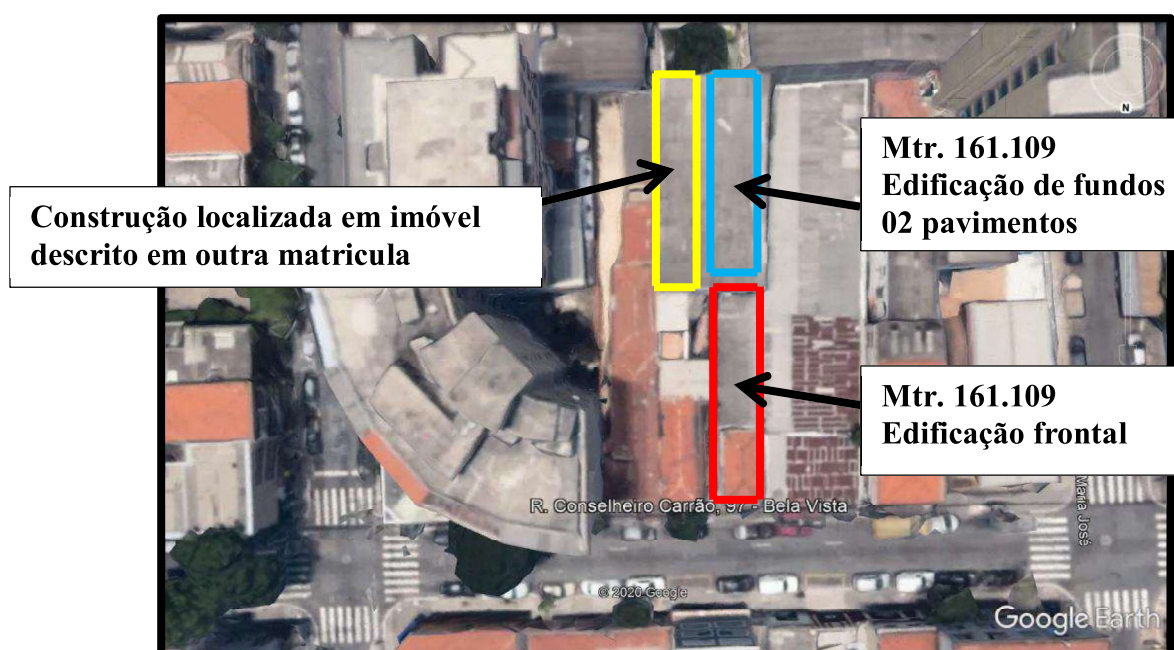
As edificações destacadas em linhas vermelhas e azuis encontram-se no interior do imóvel descrito na matrícula nº 161.109, objeto desta demanda. A edificação destacada em linhas amarelas se trata da parte remanescente da edificação destacada em linha azul.

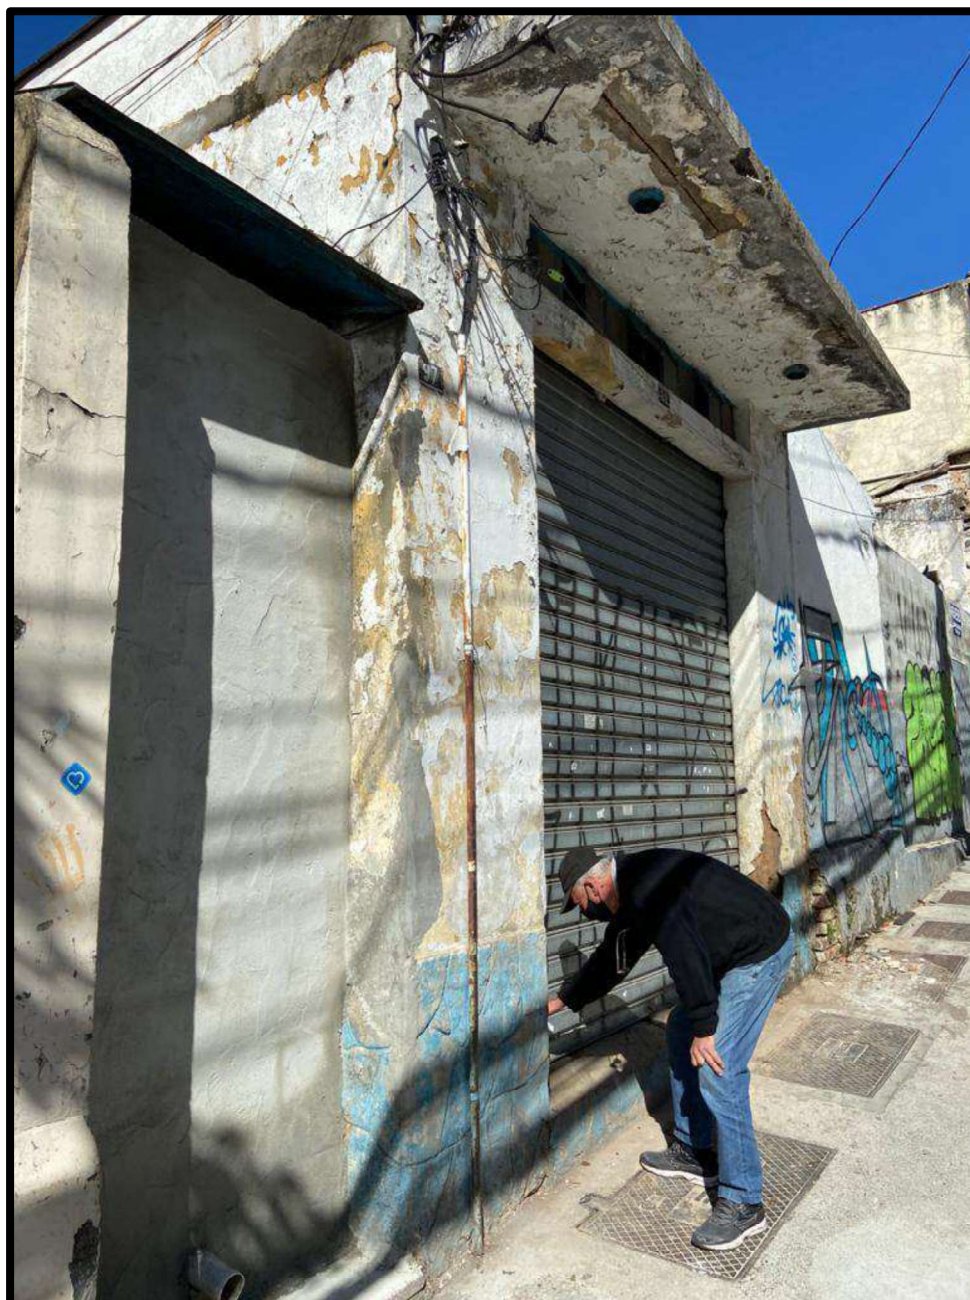
Foto nº 04 – Idem, idem. Observe que o imóvel em questão possui entrada por porta de enrolar de aço.

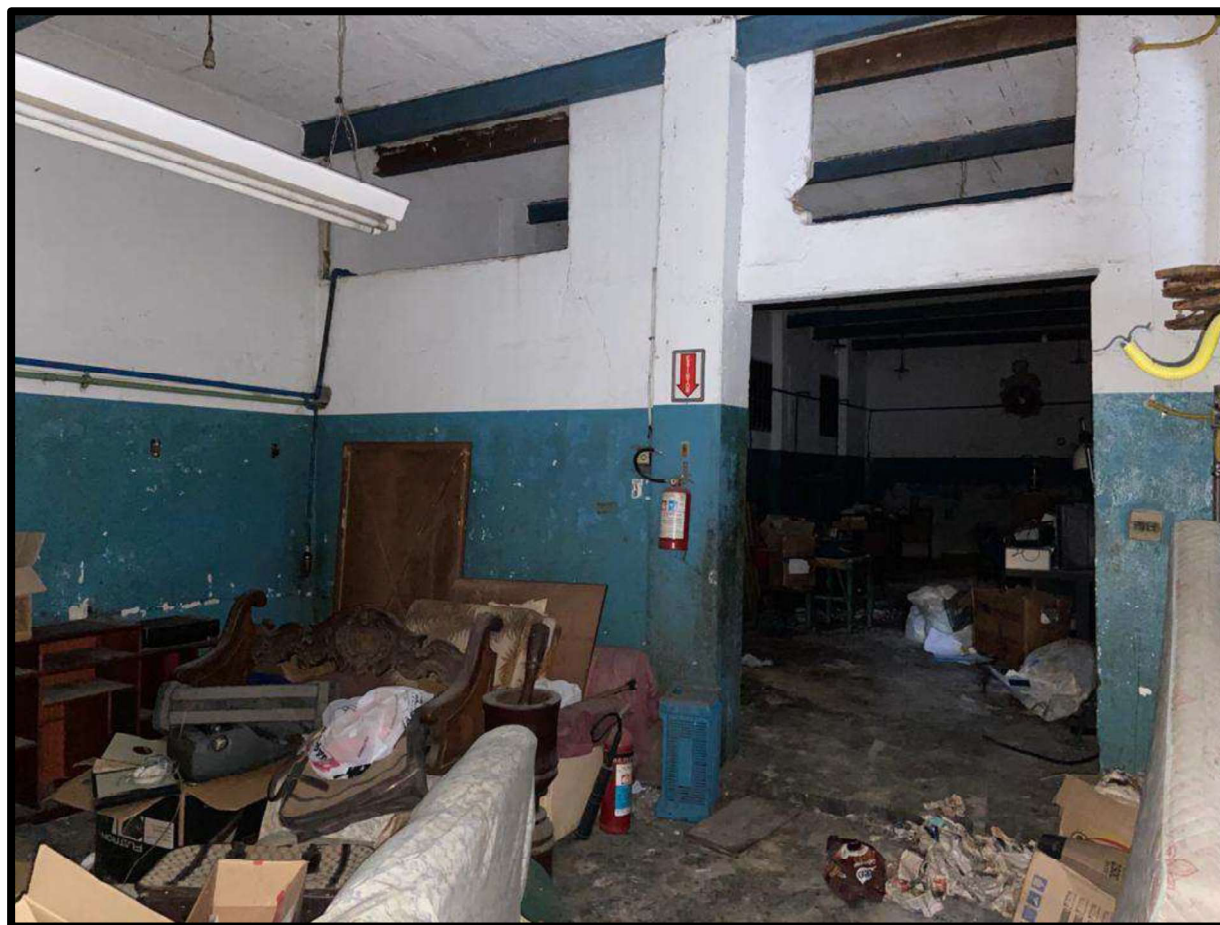
Foto nº 18 – Idem, idem, denotando-se se tratar de construção em dois andares.

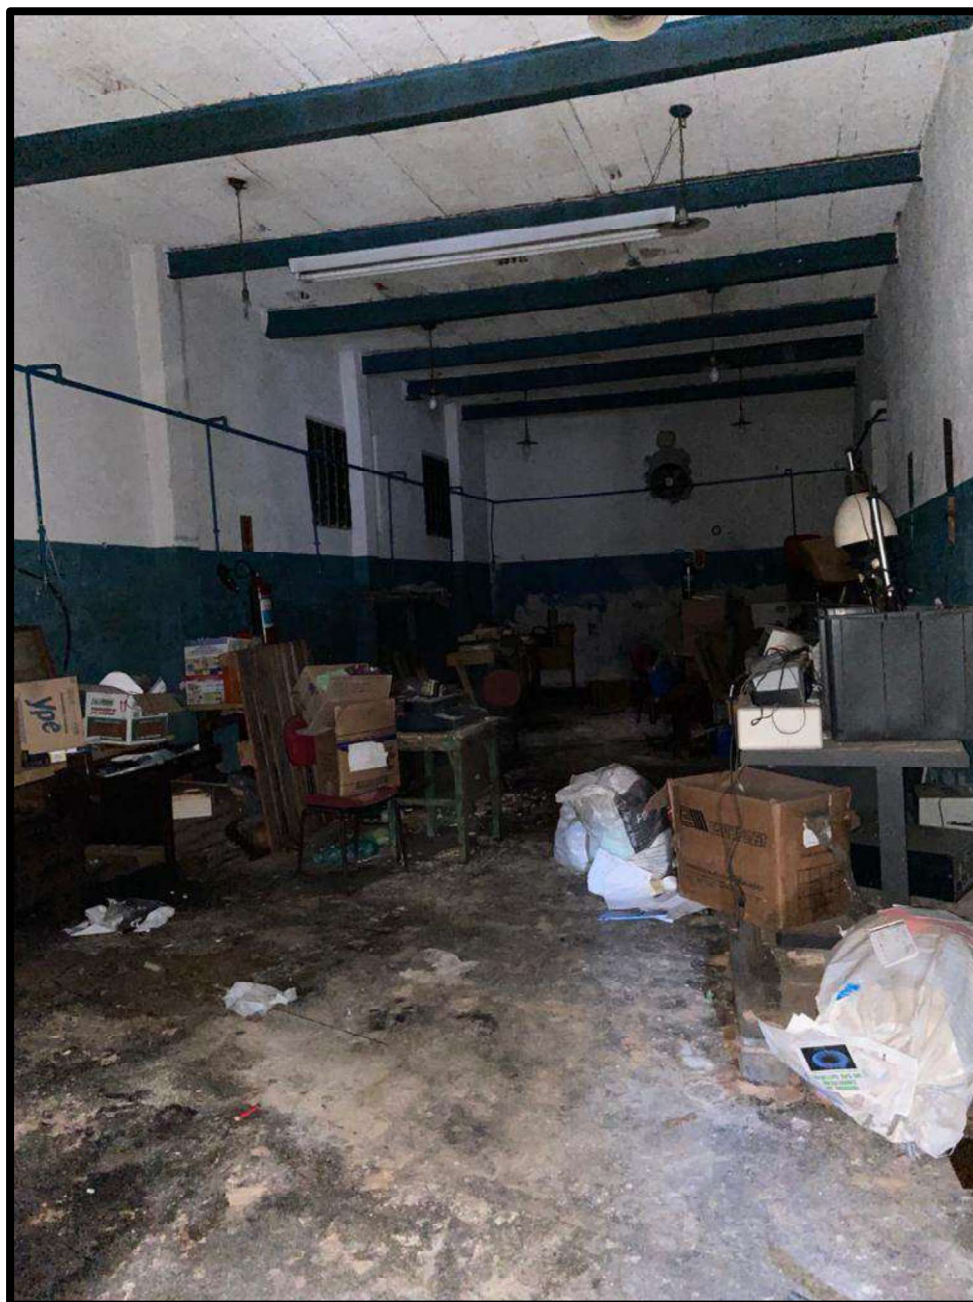
Foto nº 20 – Vista interna, denotando-se se tratar de edificação em estrutura de concreto armado e vigas metálicas com lajes pré.

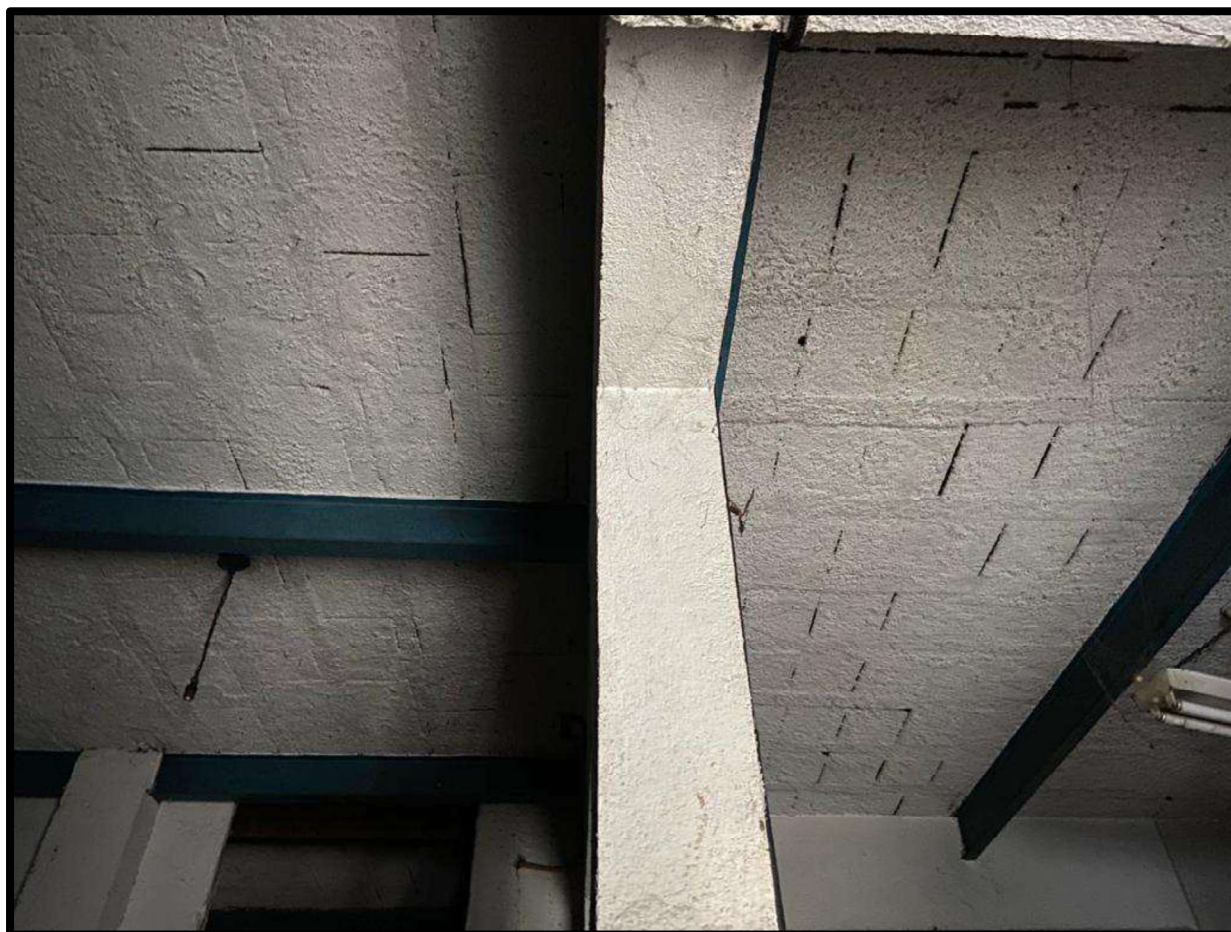
Foto nº 22 – Aspecto da laje pré e do vigamento transversal metálico.

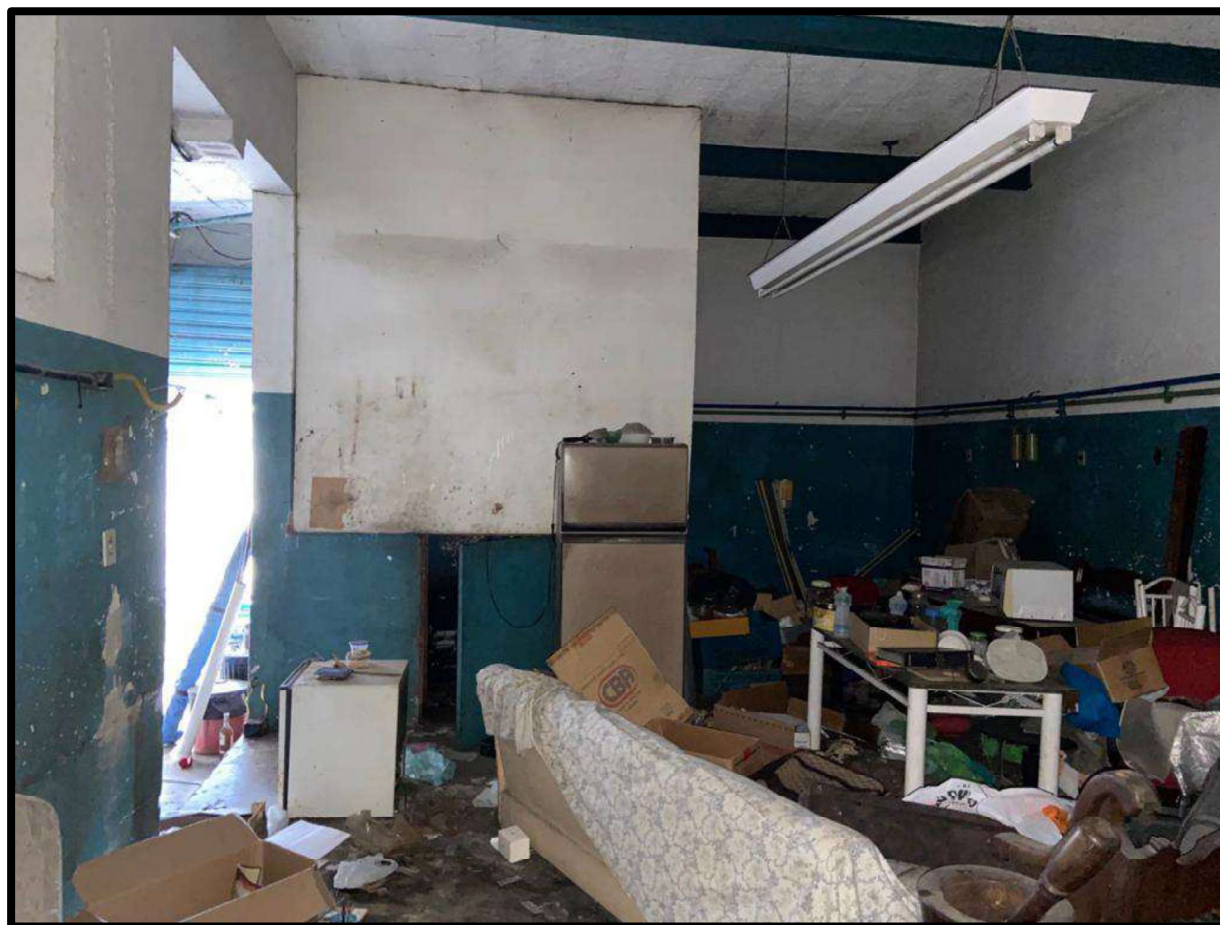
Foto nº 23 – Idem, idem, visto de outro ângulo.

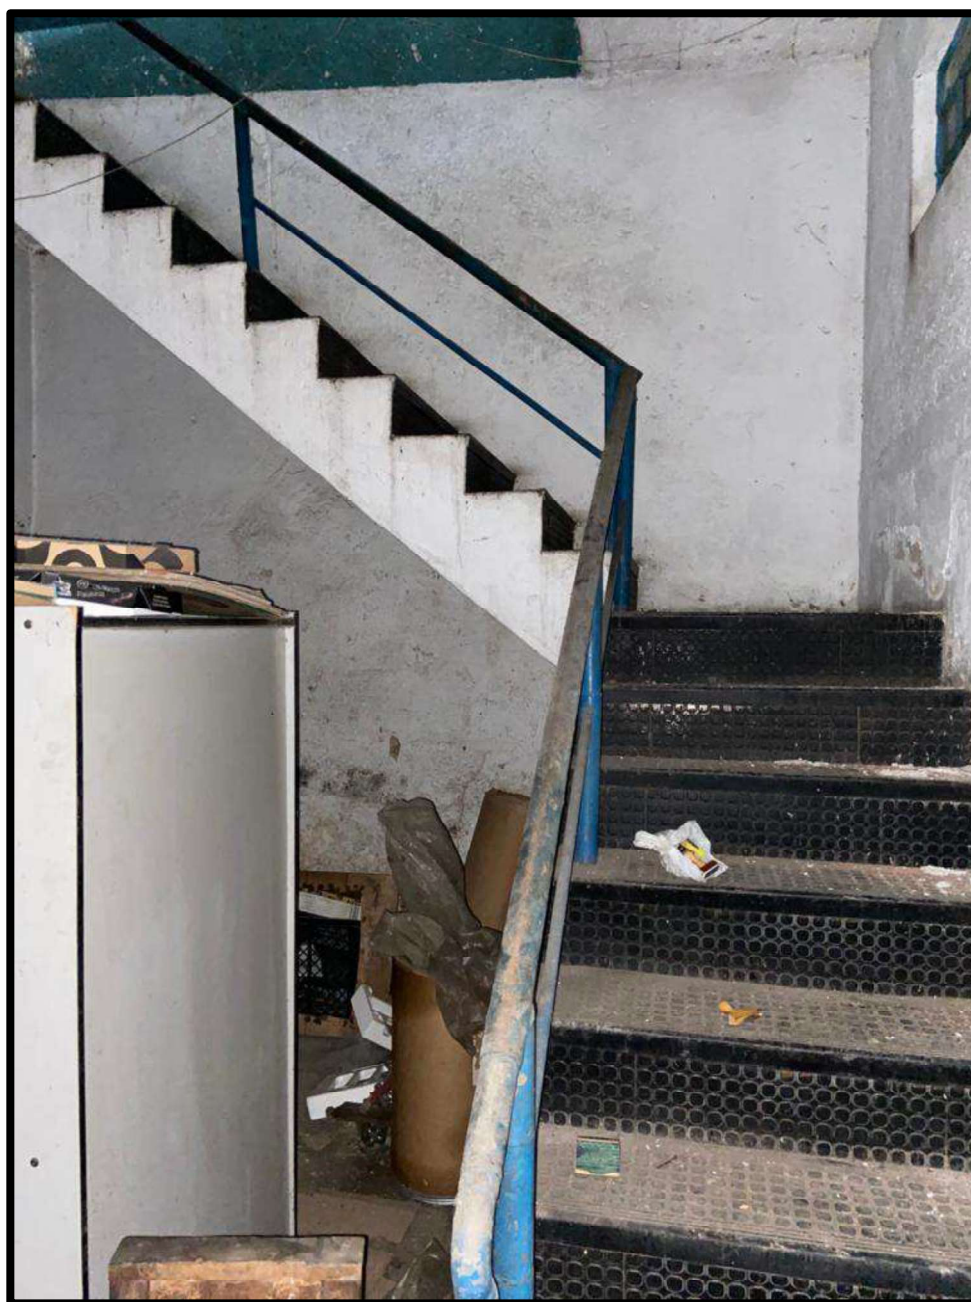
Foto nº 24 – Escada de acesso ao pavimento superior.
