Processo Digital Nº: 0008724-29.2018.8.26.0562

LAUDO PERICIAL DE AVALIAÇÃO

Este trabalho pericial tem por finalidade e determinação do valor de mercado atual para venda do seguinte imóvel:

O imóvel situa-se no município de Santos (SP): **APARTAMENTO Nº 94 – Rua Alfredo Porchat, nº 102 – Edifício MIRÓ - Bairro: Boqueirão - Santos (SP) - CEP 11055-080** (conforme o site dos CORREIOS: www.buscacep.com.br), na quadra completada pelas ruas: Voluntário Santista, Carolino Rodrigues e Azevedo Sodré.

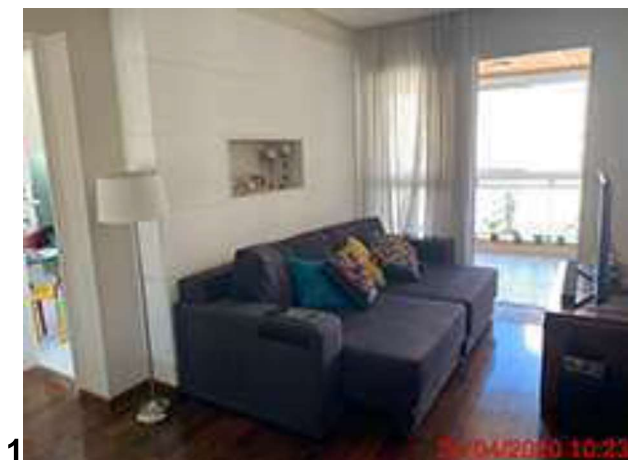
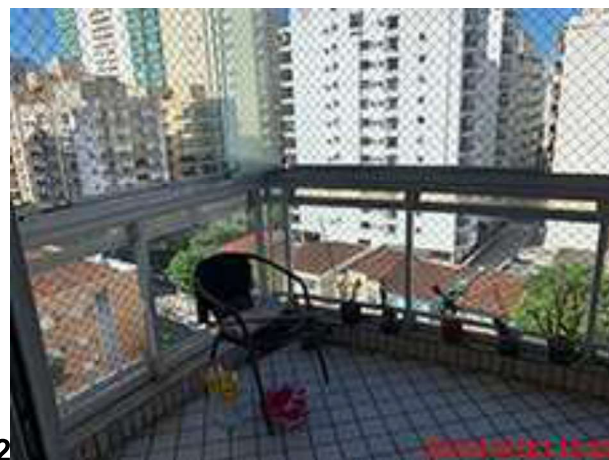
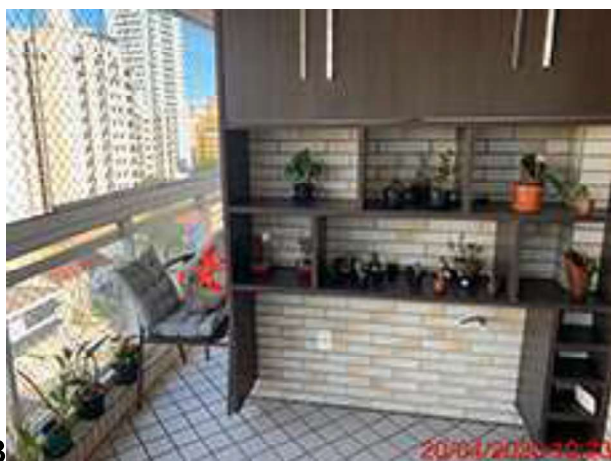
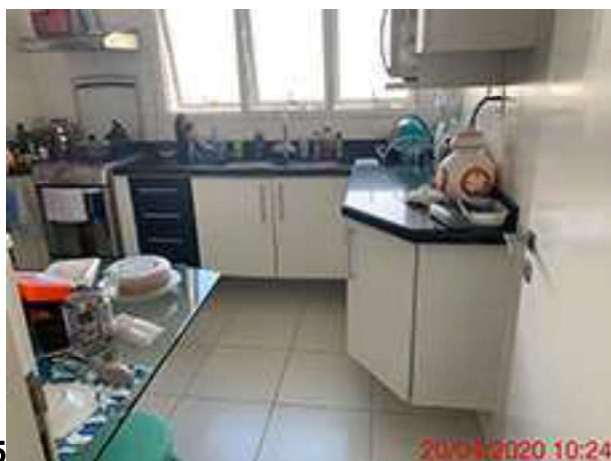
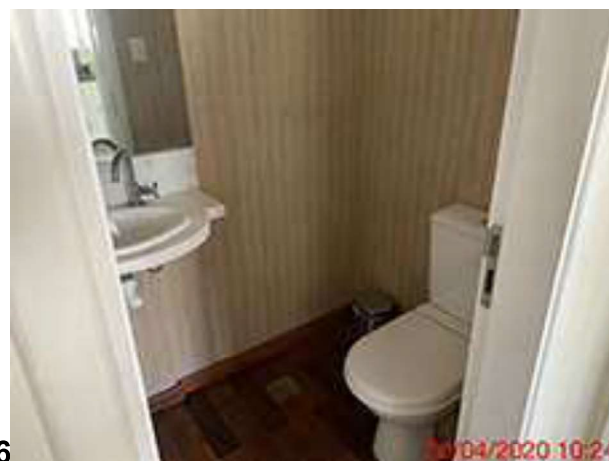
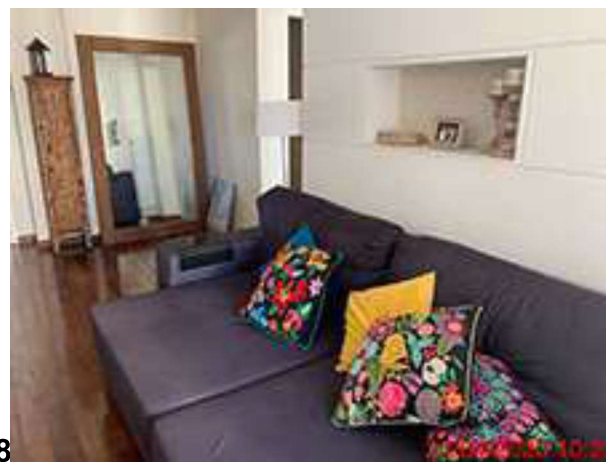
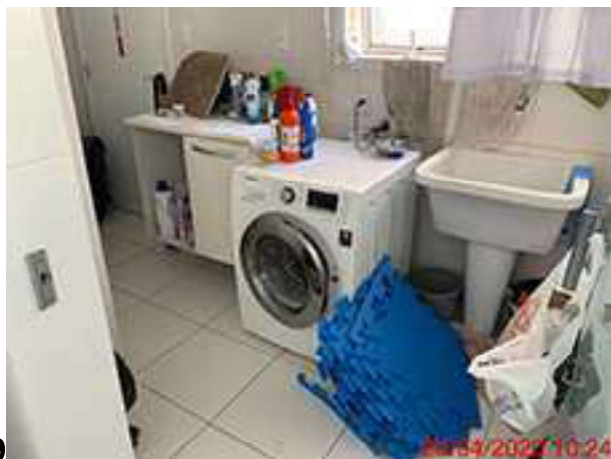
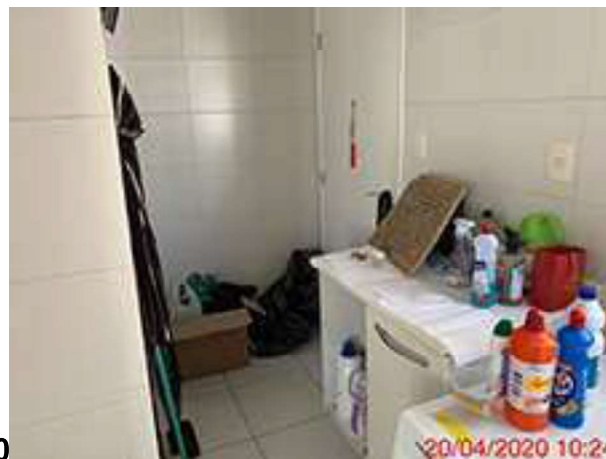
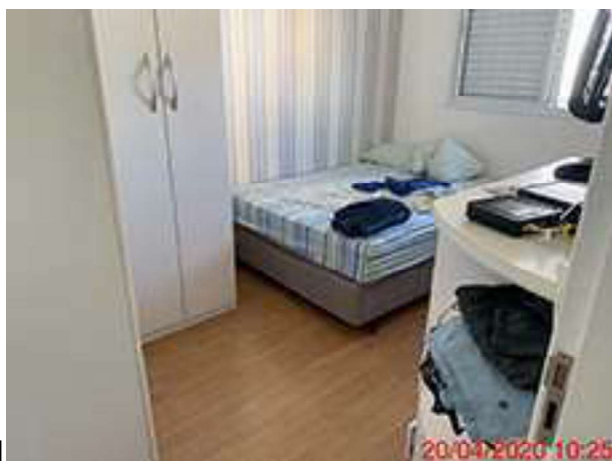
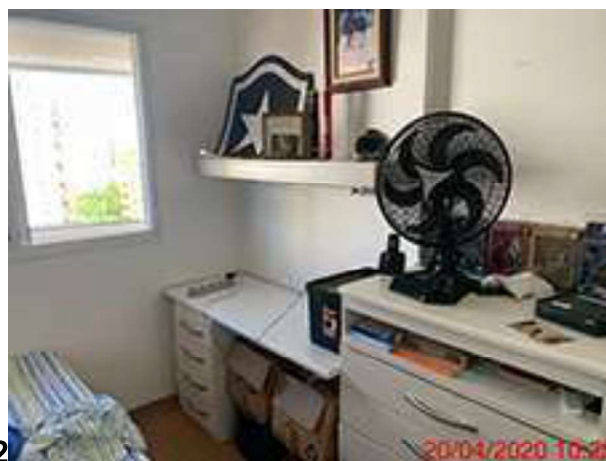
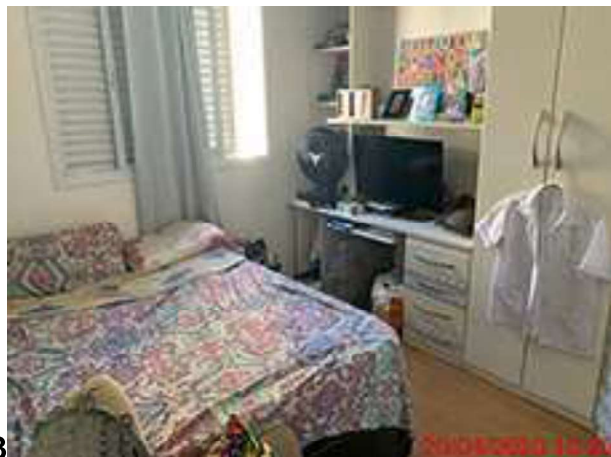
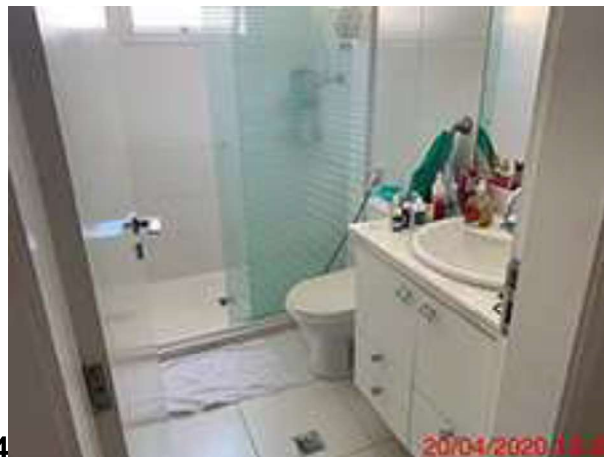
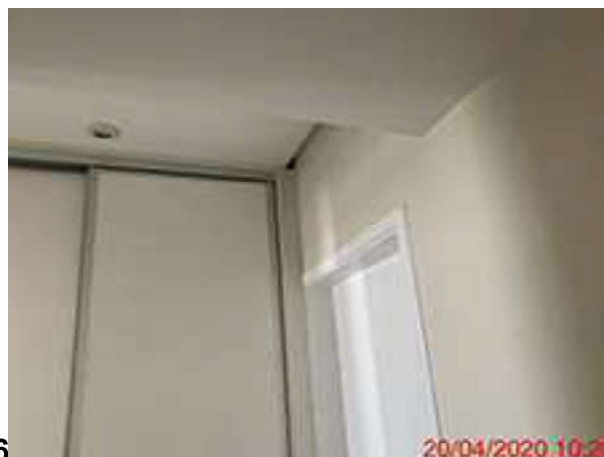
ANEXO III - FOTOS DO INTERIOR DO IMÓVEL AVALIANDO - APARTAMENTO 94.

FOTOS 1 à 16 (ANEXO III) – Retratam as dependências e estrutura do imóvel avaliando.

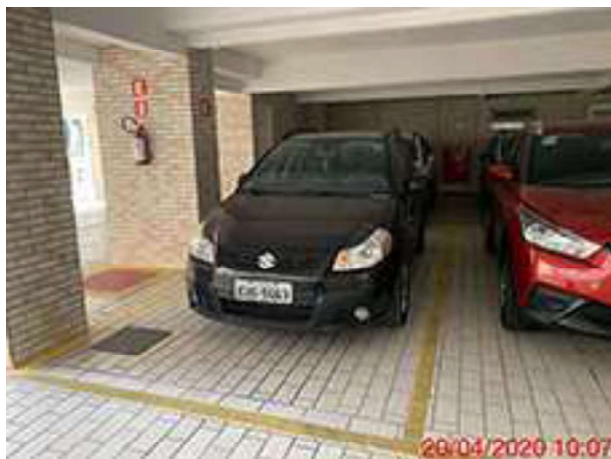
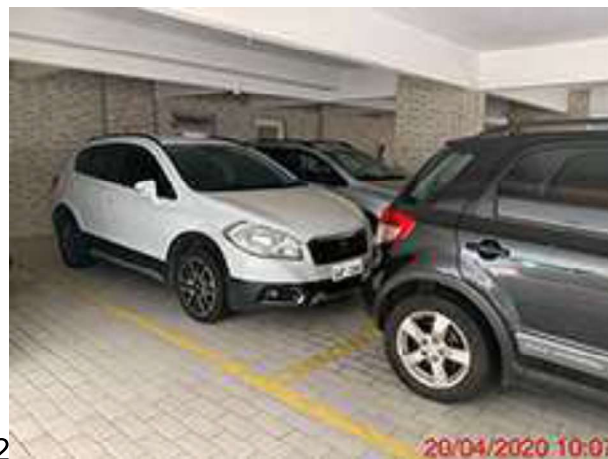
ANEXO V – FOTOS DAS DUAS VAGAS PRIVATIVAS E DEMARCADAS NO TERREO.

FOTOS 1 E 2 (ANEXO V) – Retratam as vagas do imóvel, em formato gaveta, sendo uma atrás da outra, ou seja,

é necessário a manobra de um dos carros para a liberação da passagem do segundo carro
