LAUDO

1. OBJETIVO

O presente trabalho tem como objetivo determinar o valor de mercado de um terreno sem benfeitorias, situado na Rua Aguapés, Vila Camargo, Bairro de Rudge Ramos, na Cidade de São Bernardo do Campo – SP, inscrição municipal n. 009.091.031, objeto da matrícula n. 14.138 do 1º CRISBC, conforme Termo de Penhora e Depósito de fls. 18 dos autos.

2.1 O imóvel vistoriado está situado na Rua Aguapés, n. 116, Vila Camargo, Bairro de Rudge Ramos, na Cidade de São Bernardo do Campo – SP.

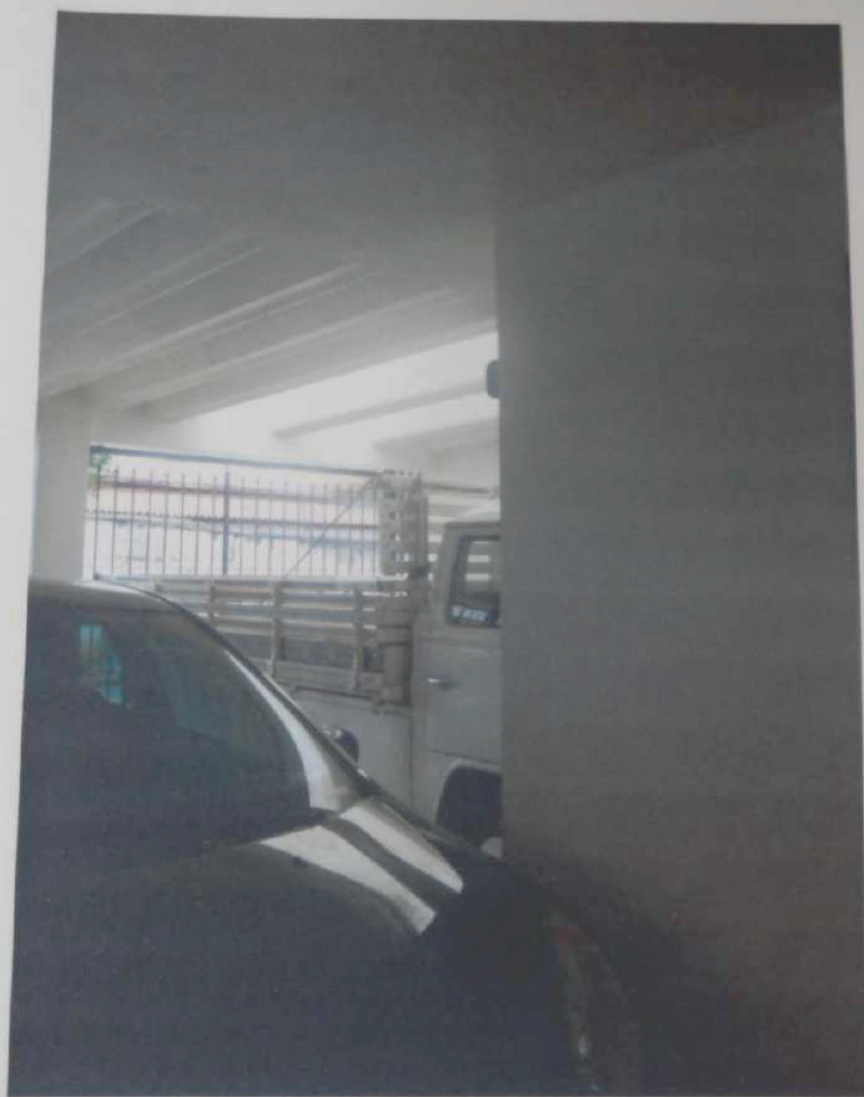
FOTO N. 03 : Garagem e terraço.

Garagem/Terraço : piso cerâmico, paredes laterais com pintura à látex, cobertura de telhas de fibrocimento do tipo calhetão, portões de ferro.

O terraço possui cobertura de laje.

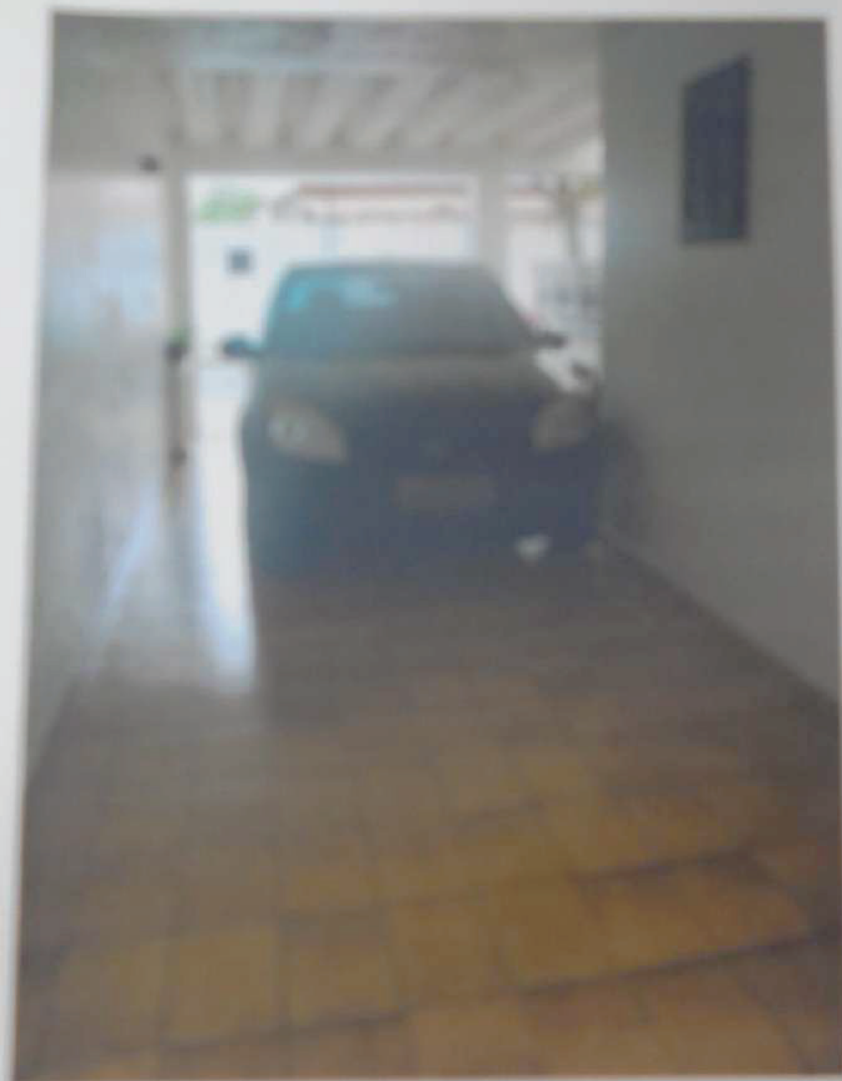
FOTO N. 34 : Terraço lateral (com cobertura de aço) e garagem (com cobertura de telhas de aço galvanizado).

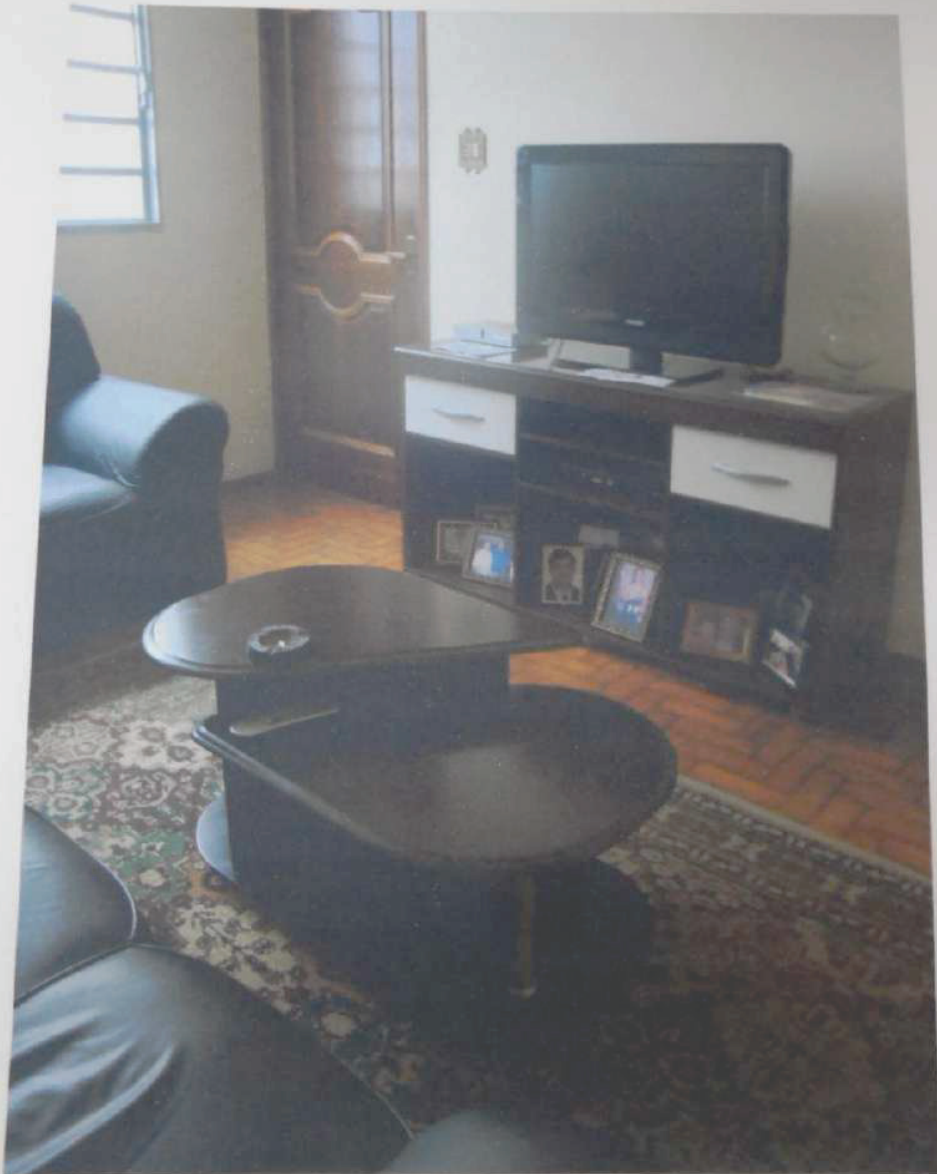
FOTO N. 05 : Sala de estar.

Sala e Dormitórios : piso de tacos de madeira, paredes revestidas com pintura à látex sobre massa fina (exceto uma delas que possui pintura texturizada), forro de laje com pintura a látex. O dormitório frontal possui o caixilho de alumínio natural, a sala possui caixilho de ferro e o dormitório de fundo possui dois caixilhos, sendo um de madeira do tipo veneziana e o outro de ferro.

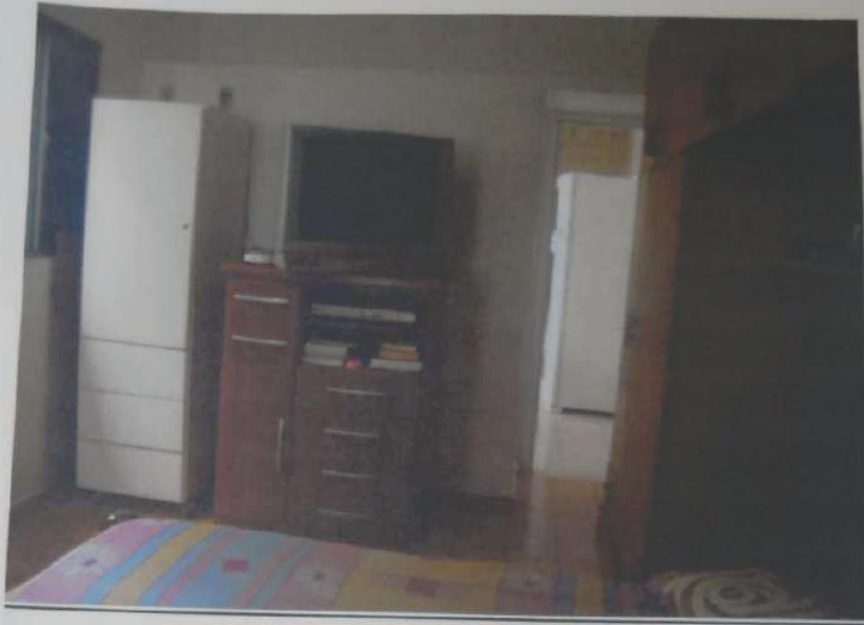
FOTO N. 07 : Dormitório de fundo.

A porta do dormitório de fundo e a porta entre a sala e a cozinha são do tipo sanfonada.

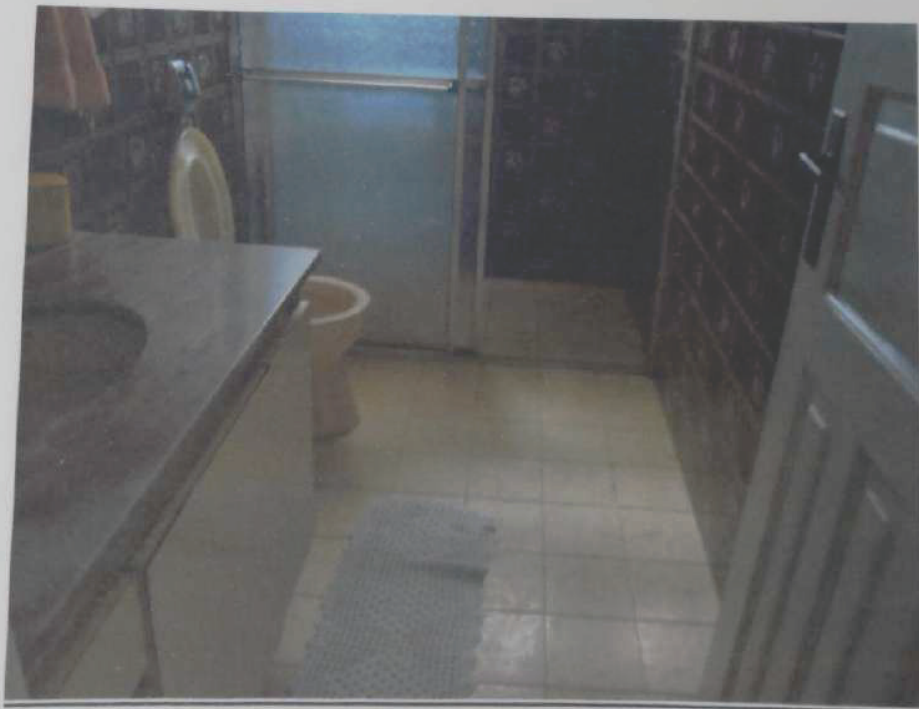
FOTO N. 08 : Banheiro.

Cozinha e Banheiro : piso cerâmico, paredes revestidas de azulejos decorados até o teto, forro com pintura à látex texturizado, caixilhos de ferro, louças sanitárias de cor, tampo do lavatório do banheiro de

mármore, com gabinete de fórmica. O piso do banheiro encontra-se desgastado pelo uso.

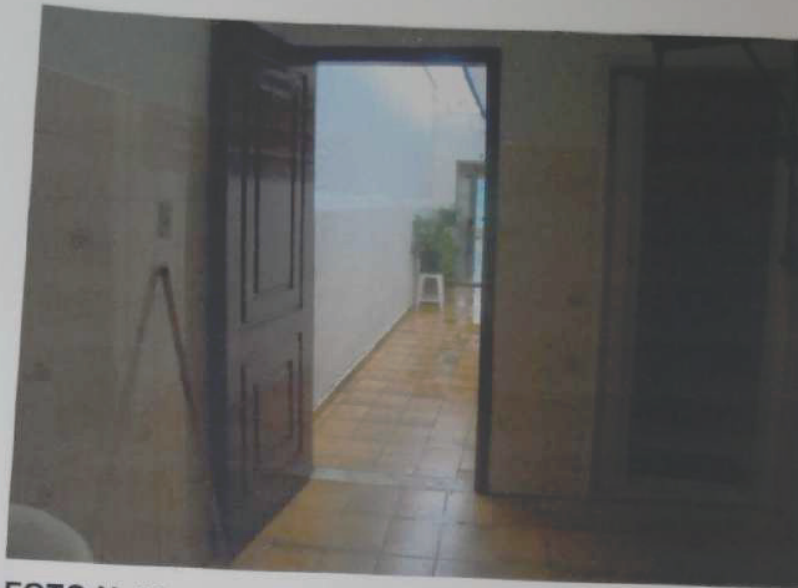
FOTO N. 10 : Antiga lavanderia.

Área Coberta Lateral (antiga lavanderia) : piso cerâmico (já desgastado pelo uso), paredes revestidas de azulejos decorados até 1,60 m de altura, o restante com pintura à óleo, cobertura de telhas de fibrocimento do tipo calhetão, sem forro.

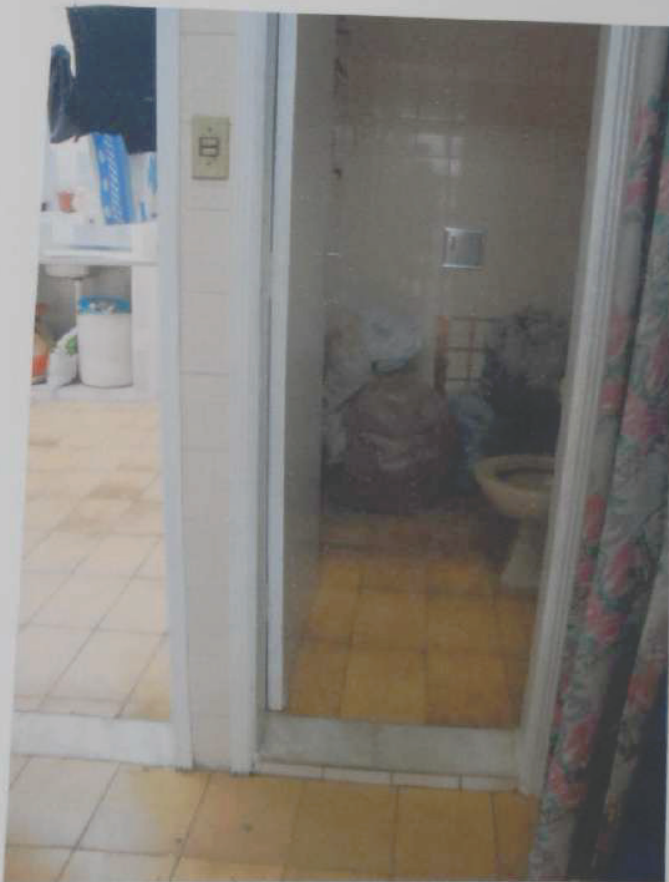
Banheiro Externo e Lavanderia: piso cerâmico, paredes revestidas de azulejos decorados até o teto apenas no banheiro e até 1,60 m de altura na lavanderia, forro de laje com pintura à látex, caixilho de ferro e louças de cor.

FOTO N. 11 : Banheiro externo visto a partir da antiga lavanderia.

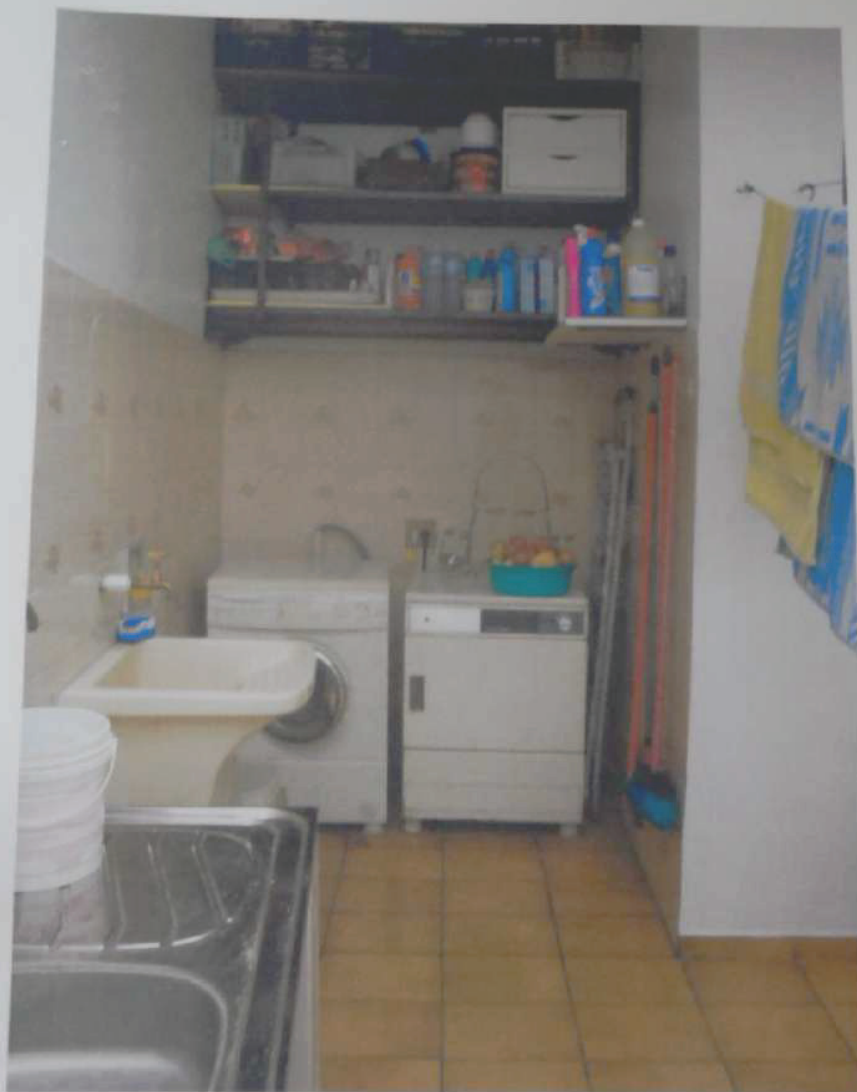
FOTO N. 12 : Lavanderia atual, contígua ao banheiro externo.

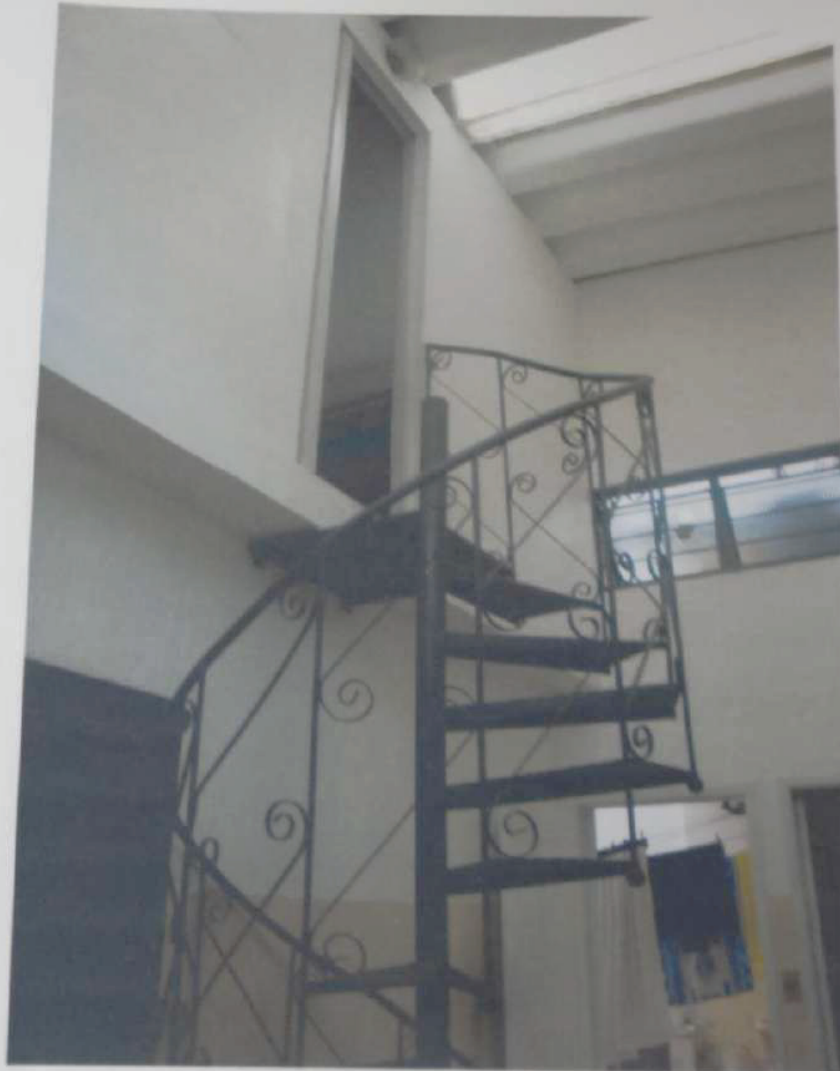
Cômodo: piso cerâmico, paredes com aplicação de massa grossa e forro de madeira, ambos com pintura à látex, caixilho e escada de acesso de ferro, porta sanfonada.

FOTO N. 13 : Cômodo construído sobre o dormitório de fundo, cujo acesso é feito por uma escada de ferro que se encontra localizada na antiga lavanderia.

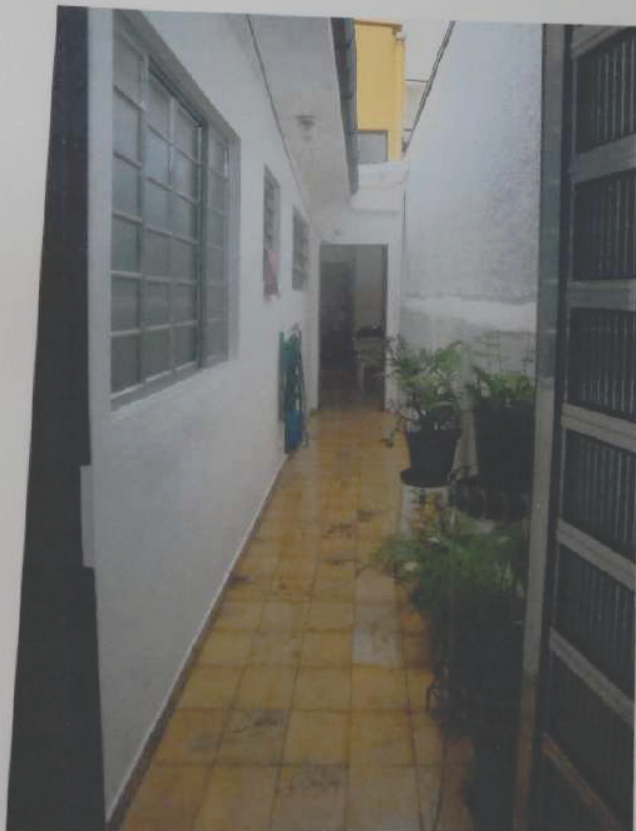
FOTO N. 15 : Corredor da lateral direita (direita de quem da rua olha o imóvel).

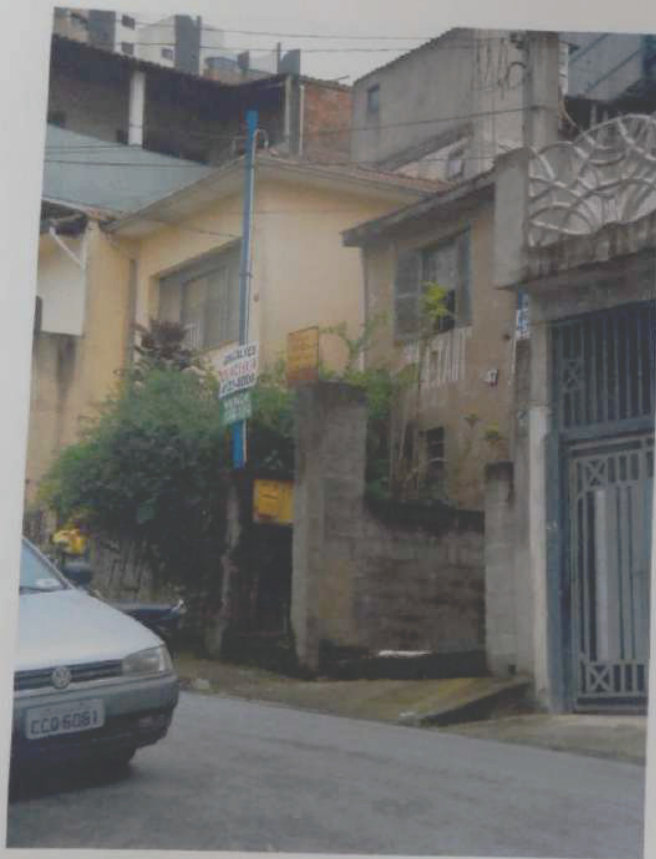
ELEMENTO N. 01

Local : Rua Ribeirão Bonito, n. 47

Terreno : 8,00 m x 30,00 m = 240,00 m². No terreno existem duas casas
muitas antigas, sem valor comercial. O terreno é em acrive.

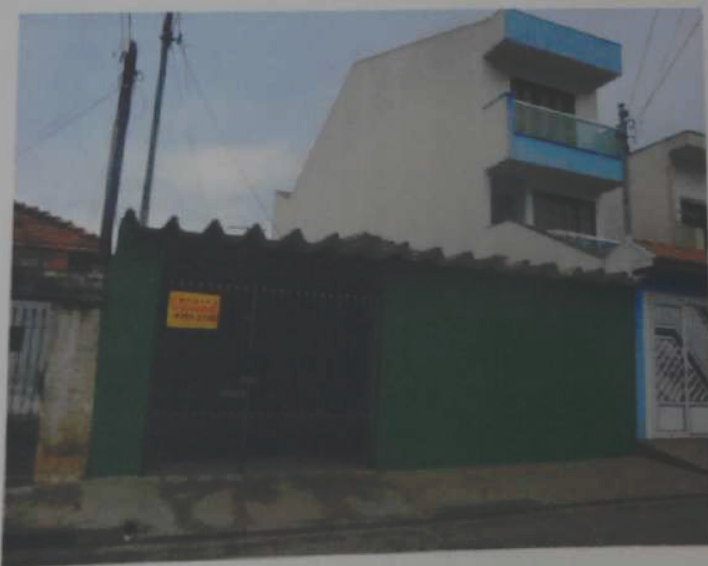
ELEMENTO N. 02

Local : Rua Votorantim, n. 520

Terreno : 8,00 x 25,00 m = 200,00 m². No terreno existe uma casa com dois dormitórios, sendo um suíte, copa/cozinha, duas salas e edícula, de padrão médio, idade de 40 anos.

A topografia do terreno é plana.

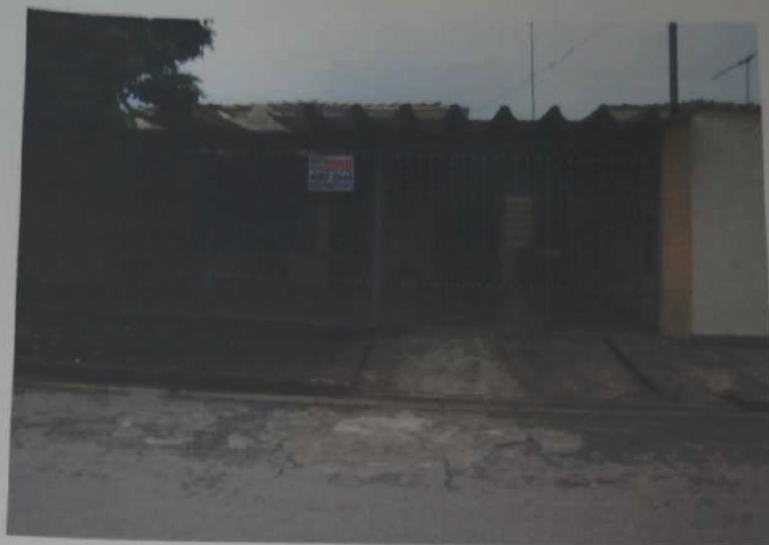
ELEMENTO N. 03

Local : Rua Votorantim, n. 519

Terreno : 8,00 x 25,00 m = 200,00 m². No terreno existe uma casa com dois dormitórios, copa/cozinha, duas salas e edícula, de padrão médio, idade de 40 anos.

A topografia do terreno é plana.

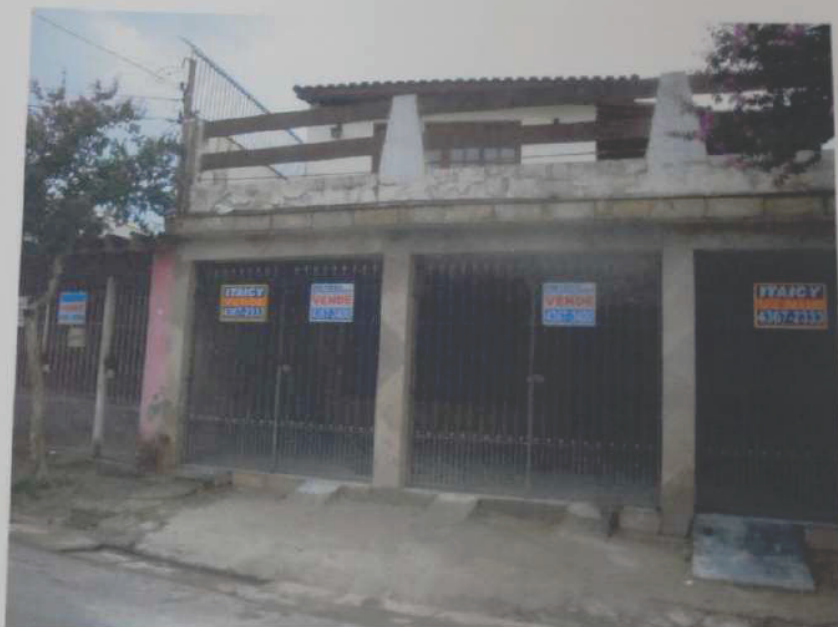
ELEMENTO N. 04

Local : Rua Itaguassu, n. 275

Terreno : 231,50 m², com 8,50 m de testada. No terreno existe um sobrado com 3 dormitórios, sala, cozinha e área de serviço e garagem, idade de 40 anos, no valor de R\$ 110.000,00.

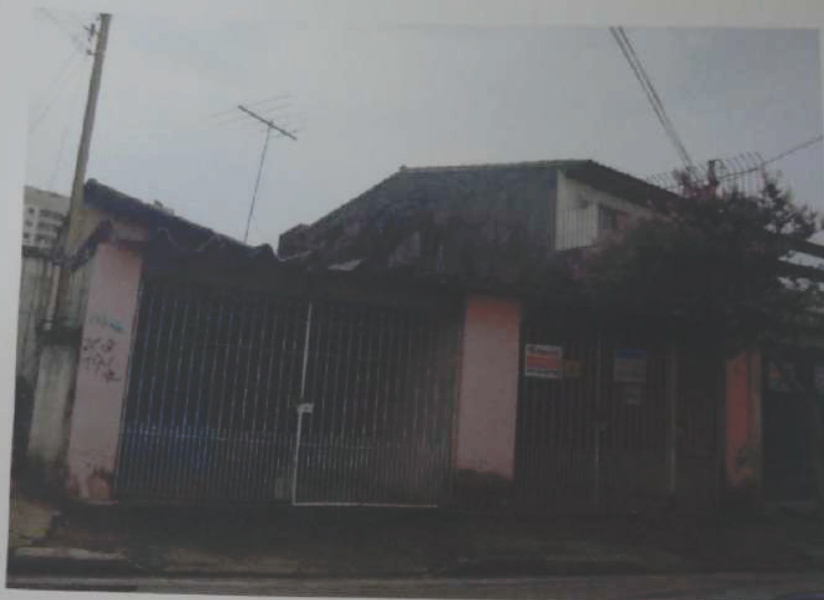
ELEMENTO N. 05

Local : Rua Itaguassu, n. 267

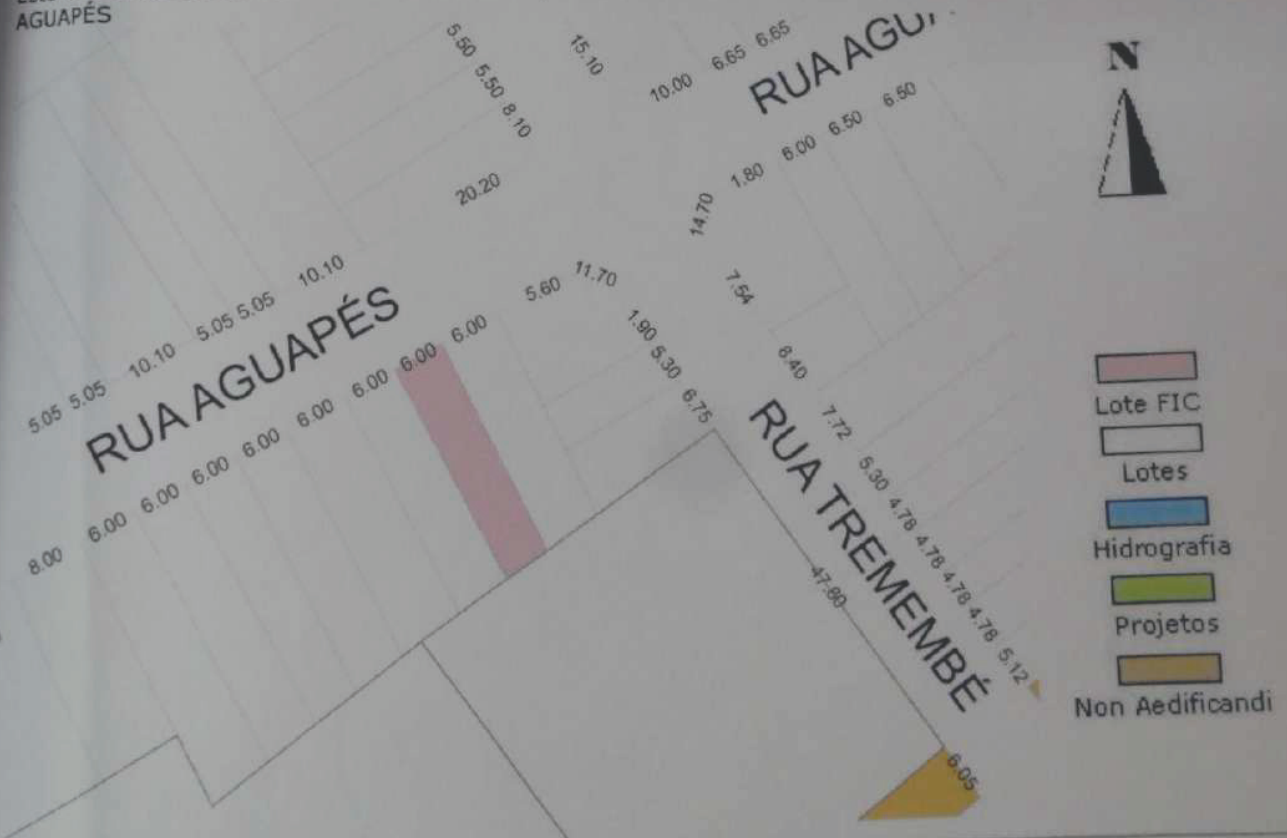
Área do Lote = 147.99 m² conforme cadastro da Secretaria de Finanças

Este lote dista aproximadamente 11.6 m da esquina entre a RUA TREMEMBÉ e a RUA AGUAPÉS
