LP ENGENHARIA

14 de Outubro de 2019

**LAUDO DE
AVALIAÇÃO**

Imóvel localizado na Rua José Gullo, n.º 30, São Carlos/SP, Matrícula n.º 532 do CRI da própria cidade.

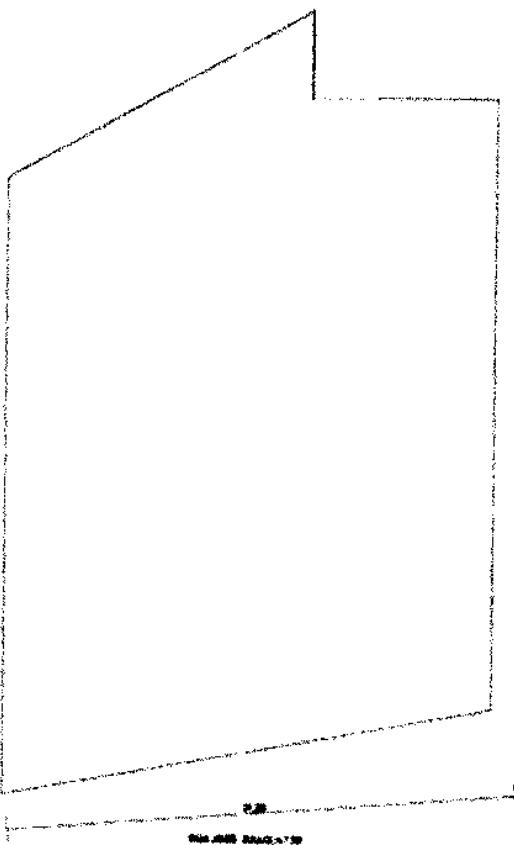
A Av. Prof. Luiz Augusto de Oliveira- Antiga Rua A (Referido em Matrícula n.º 532), denominada atualmente como Rua José Gullo, n.º 30. Segue abaixo croqui representativo do perímetro e área do terreno:

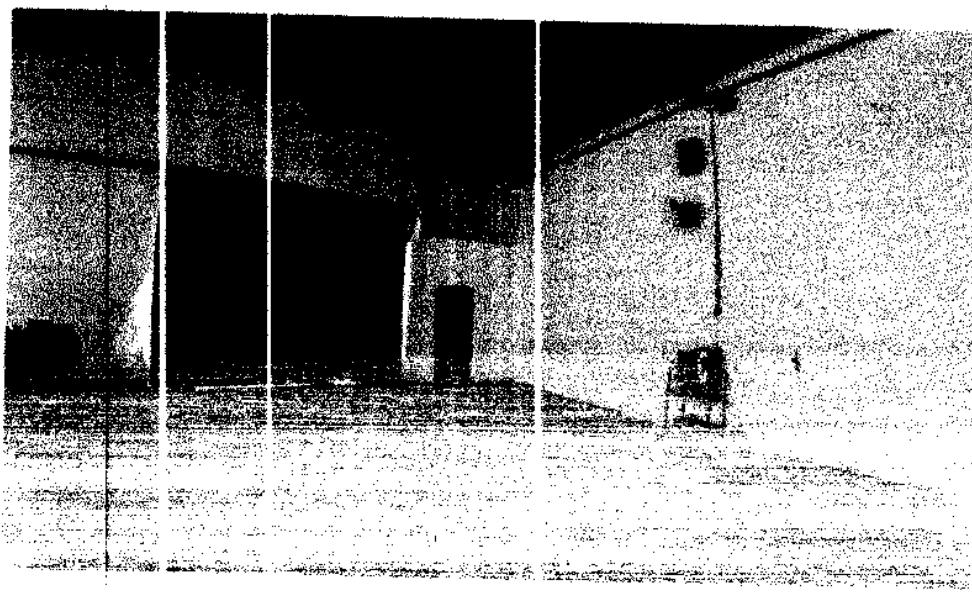
Fotos a seguir:

Galpão, com um pavimento Pé direito de 7,00 m, com fechamento em alvenaria rebocado e pintado, estrutura em pilares e cintas de concreto rebocada e pintada, cobertura de telhas em aço galvanizado trapezoidal sobre estrutura em treliças metálicas, piso em concreto desempenado, alisado e pintado. Esquadrias Metálicas (portão de acesso frontal e portão de saída para a área dos fundos) e metálicas c/ vidro que são as janelas. Os acabamentos da edificação tais como pintura, estrutura de telhado, cobertura em telhas metálicas, instalações elétricas e hidráulicas encontram-se em bom estado de conservação não apresentando nenhum defeito aparente. Não apresenta nenhum problema estrutural aparente.

Área construída 440,00 m².

Idade do imóvel (anos):	25
Vida útil do imóvel (anos):	60
Valor depreciável (R\$):	R\$ 328.561,20
Idade em % de vida útil:	41,67%
Estado de conservação:	B
Poder K	30
Valor depreciado R\$:	R\$ 229.992,84

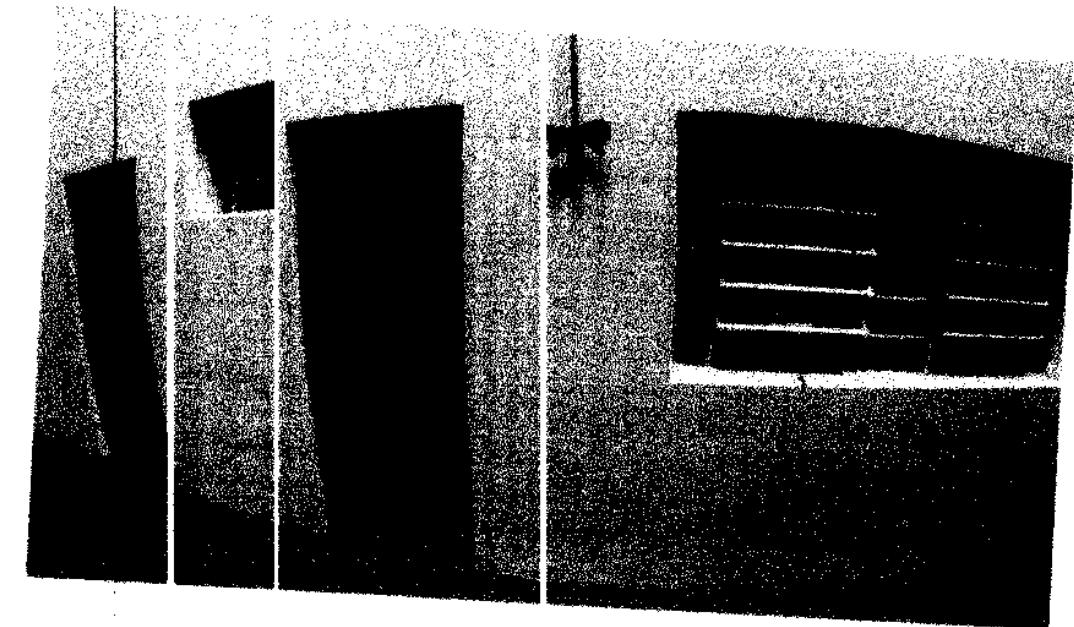
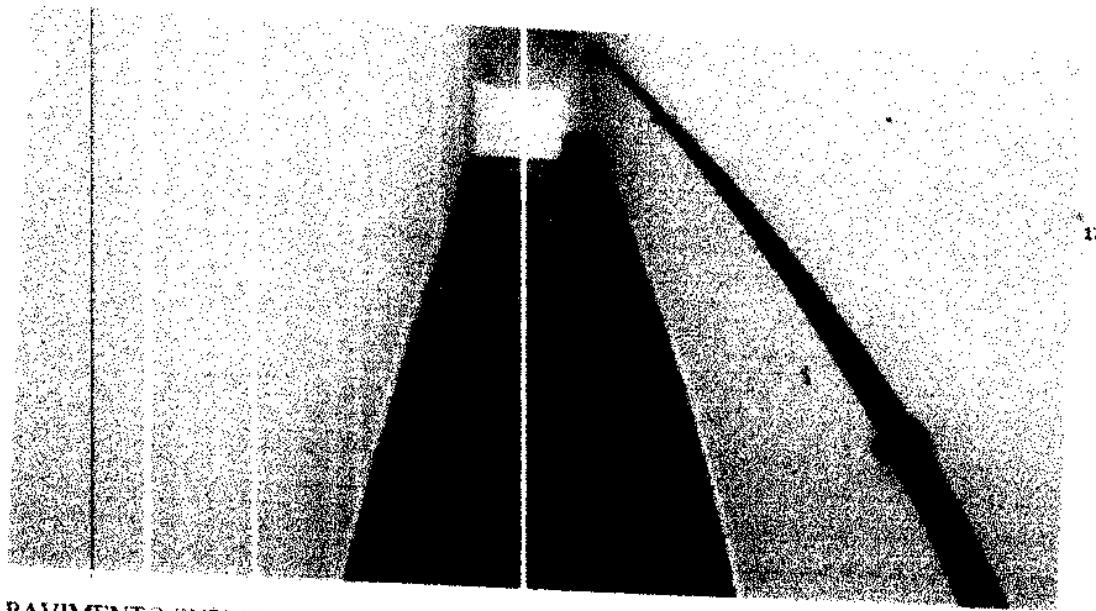
PAVIMENTO TERREO

Pavimento térreo: 02 Salas Adm, 01 banheiro, 01 vestiário, 01 copa/cozinha, 01 despejo, corredor para circulação e escada de acesso para o pavimento superior.

Características: Os cômodos possuem teto e piso frio, as áreas molhadas possuem azulejo até o teto e nas demais áreas as paredes são rebocadas e pintadas, os banheiros e vestiários possuem louças e lavatórios e a cozinha balcão com pedra e pia em granito. Os cômodos possuem acabamento com moldura de gesso. As esquadrias são de ferro e vidro (janelas e portas) e de madeira (portas).

As áreas acima citadas estão identificadas também em planta em anexo, todas estão em bom estado de conservação, não apresentando nenhum defeito estrutural aparente, nem defeito hidráulico ou elétrico.

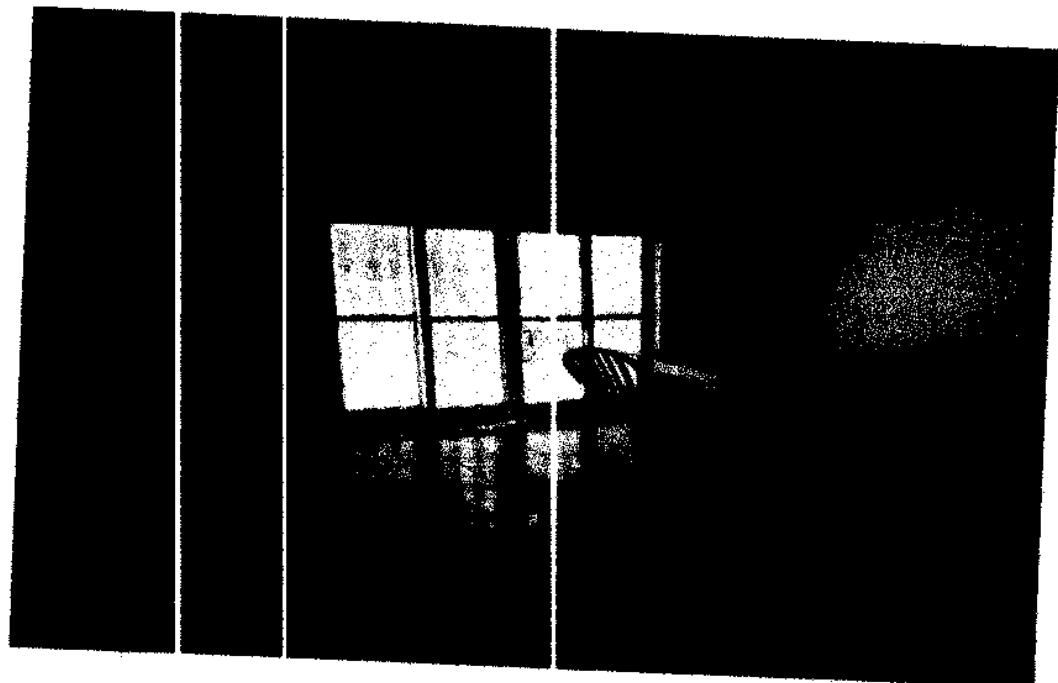
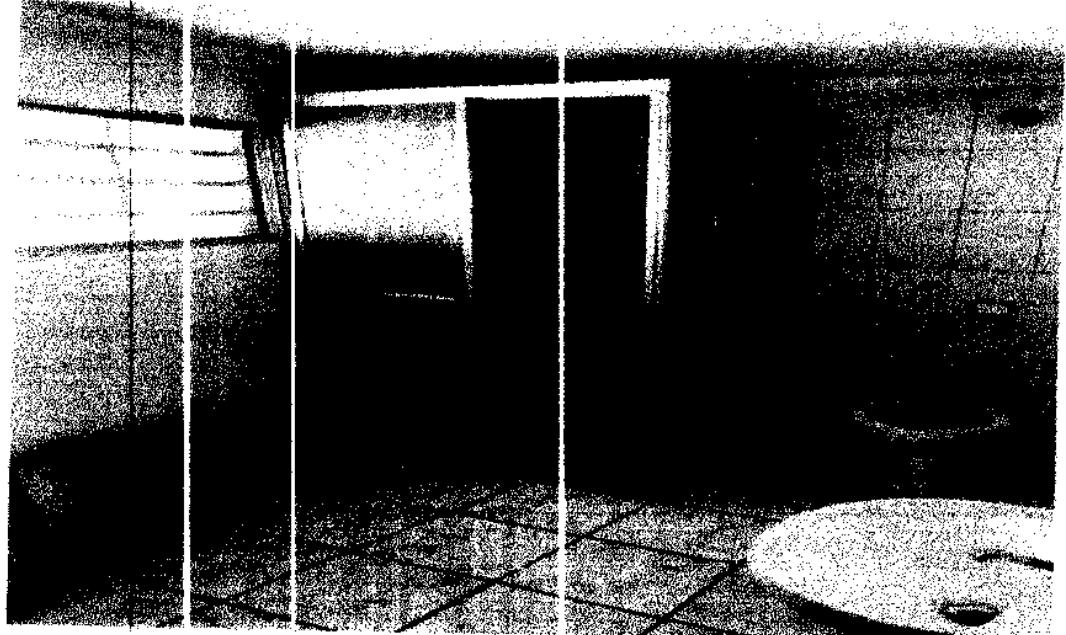
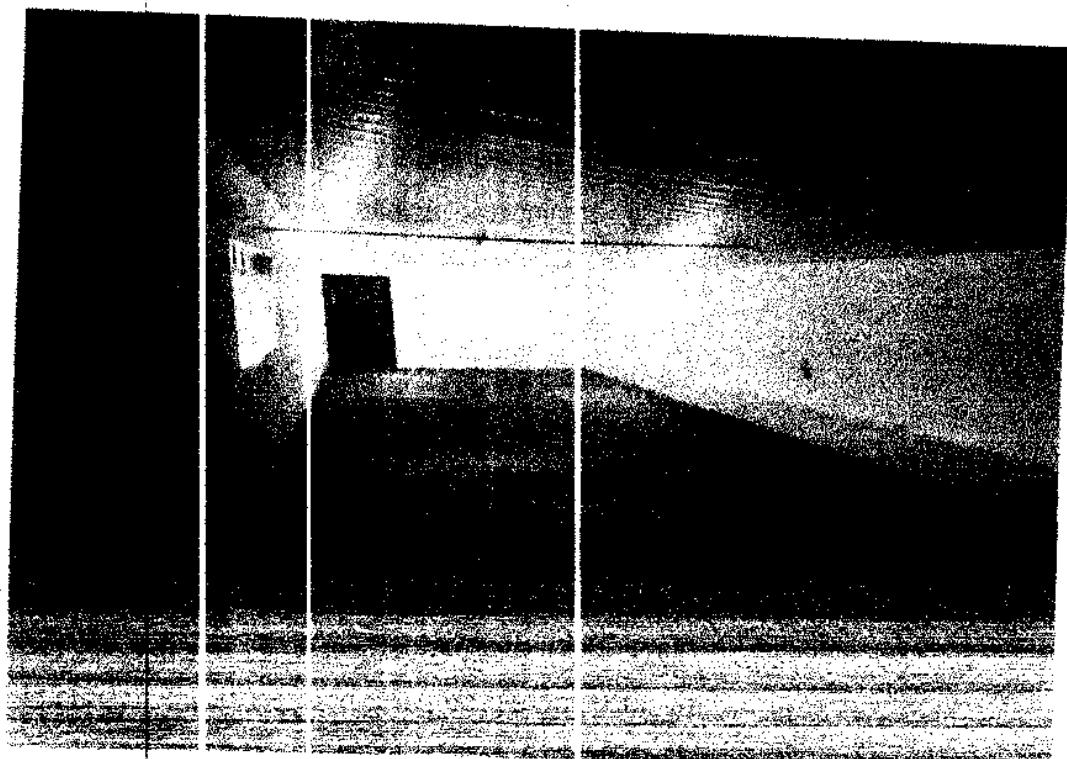
PAVIMENTO SUPERIOR

Pavimento superior: 03 Salas Adm, 01 banheiro, corredor para circulação e escada de acesso para o andar inferior.

Características: Os cômodos possuem forro de PVC e piso frio, o banheiro (área molhada) possui azulejo até o teto, nos demais cômodos paredes rebocadas e pintadas, o

banheiro possui o lavatório e a louça. As esquadrias são de ferro e vidro (janelas) e de madeira (portas).

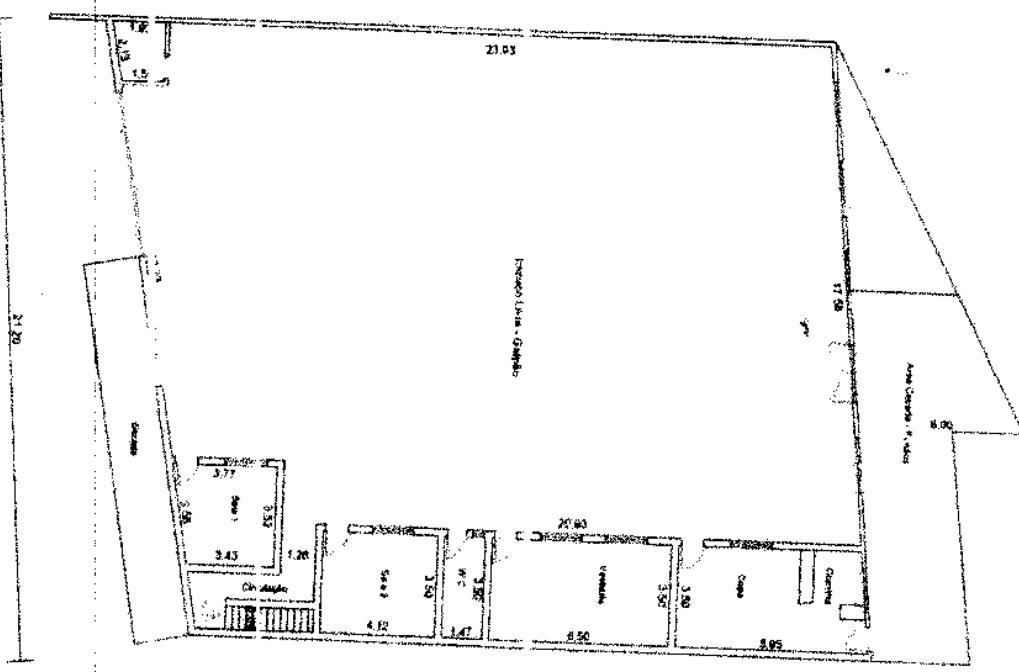
Pav. Terreo

RUA JOSÉ GULLO, n.º 30
