**PROCESSO: 0127154-80.2009.8.26.0100**

## **LAUDO AVALIATÓRIO**

O presente laudo objetiva a determinação do valor de mercado do imóvel situado na Avenida Luis Romero Sanson nº 140, no bairro Interlagos transcrito sob nº 278.318 perante o 11º Cartório de Registro de Imóveis de São Paulo e penhorado às fls. 448 dos autos.

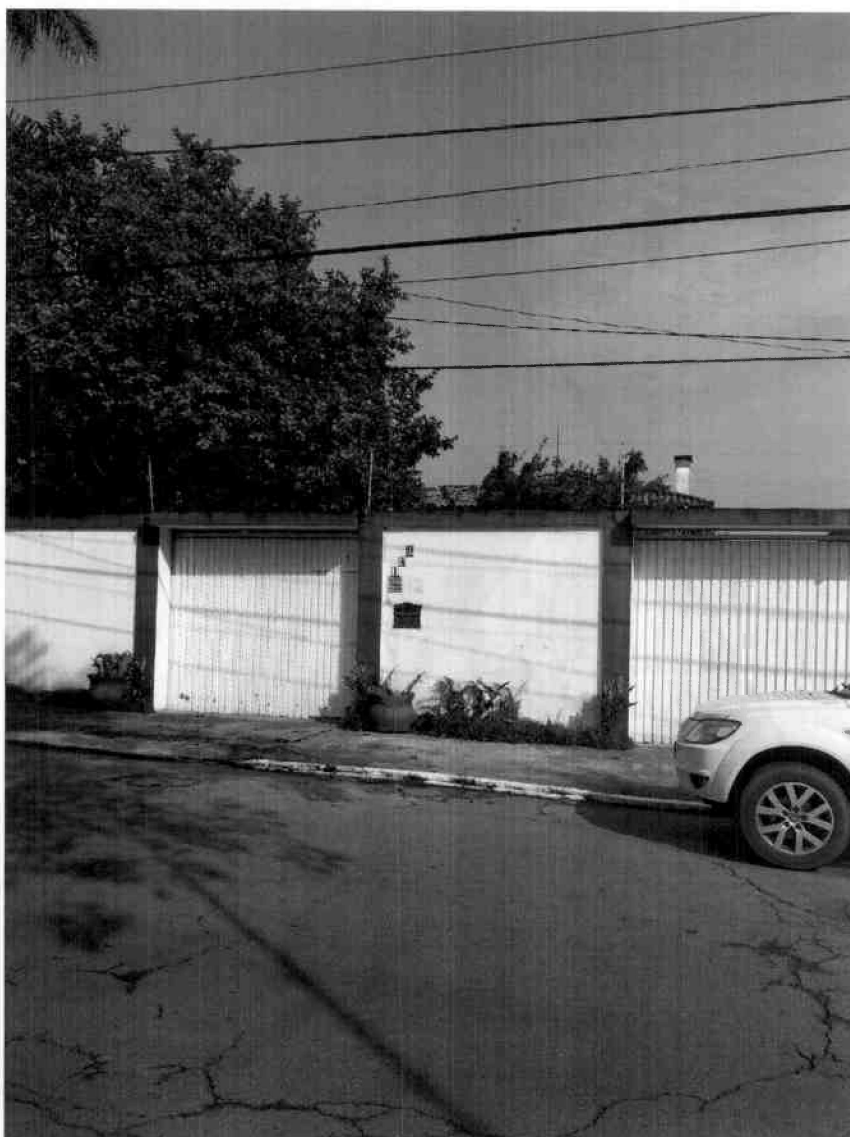
· FOTO 5: ÁREA FRONTAL DO TERRENO.

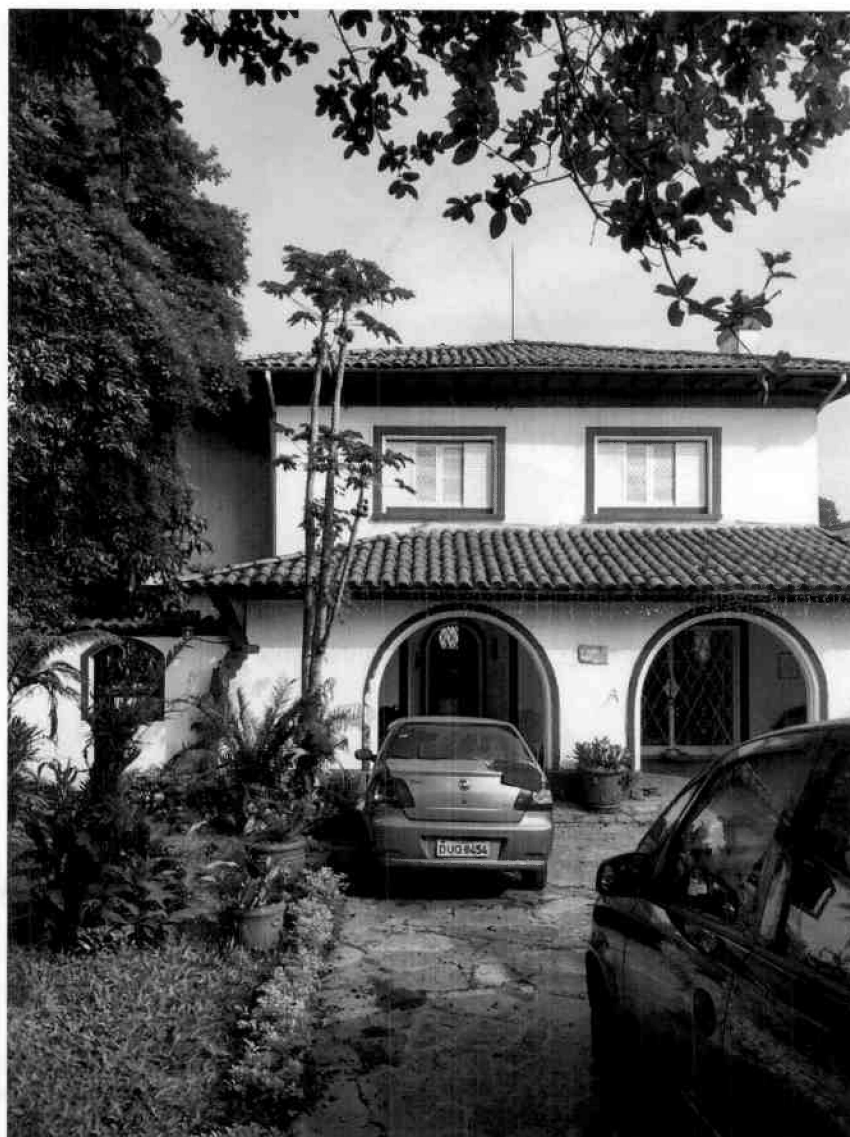
FOTO 6: FACHADA FRONTAL DO IMÓVEL.

Sobre o terreno em questão encontra-se erigida 1 (uma) edificação 2 (dois) pavimentos, destinadas ao uso residencial, apresentando fachada revestida em pintura látex sobre massa raspada; piso granito; cobertura em telhas cerâmica; fechamento lateral em muros de alvenaria.

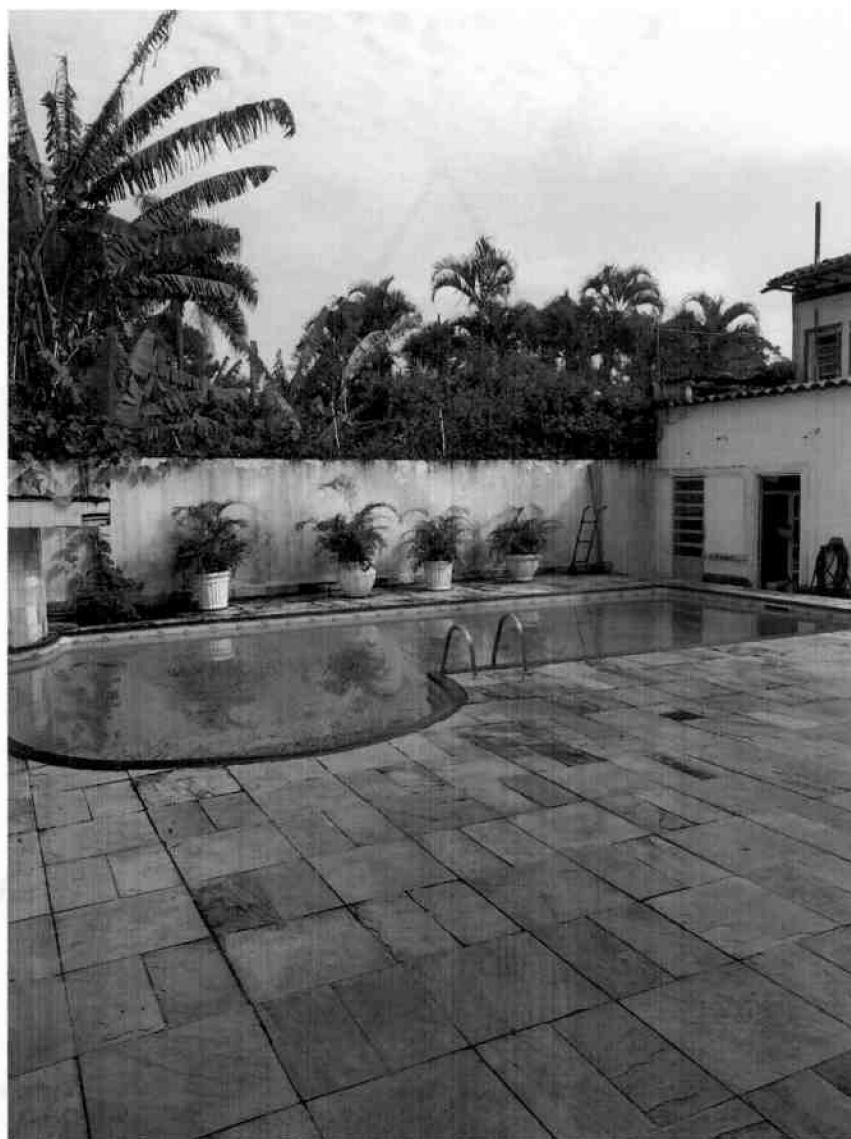
FOTO 8: PISCINA.

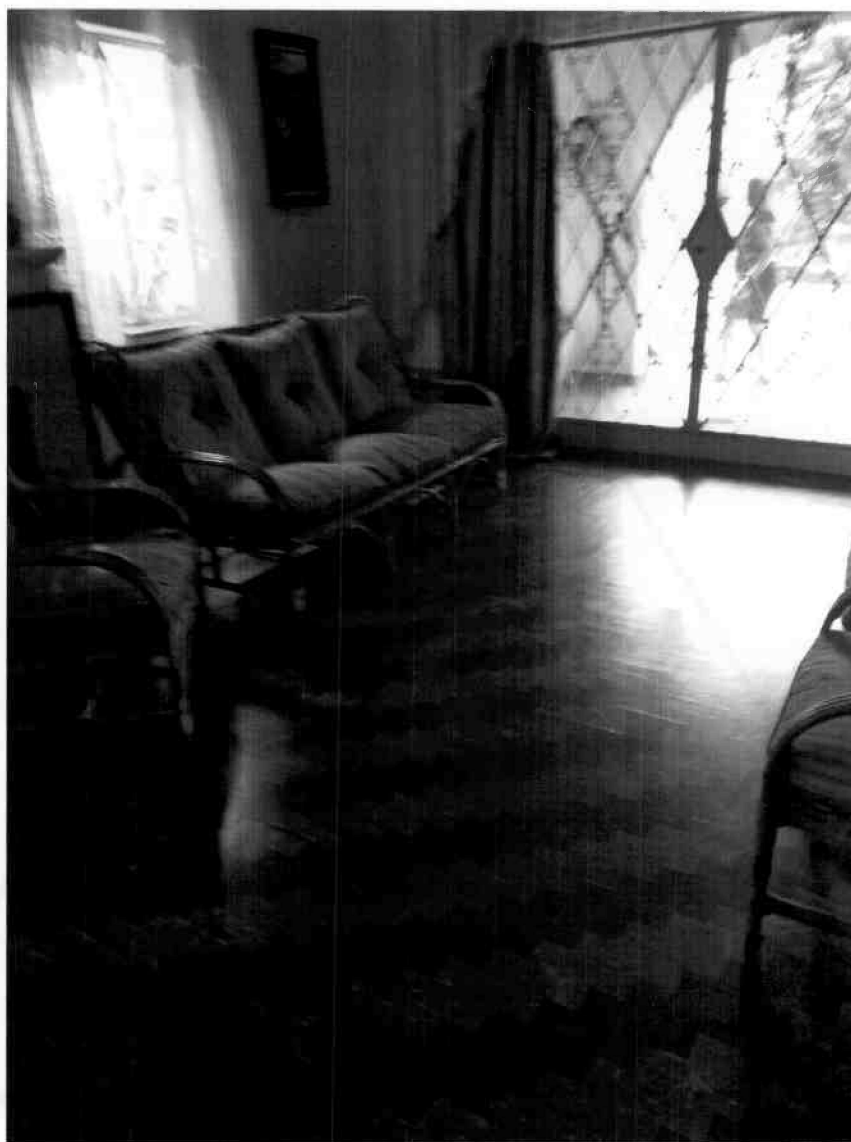
FOTO 9: SALA DE ESTAR.

**SALA ESTAR/JANTAR:** Piso tacos; pintura látex sobre massa corrida; forro de laje; esquadria de ferro com vidro liso.

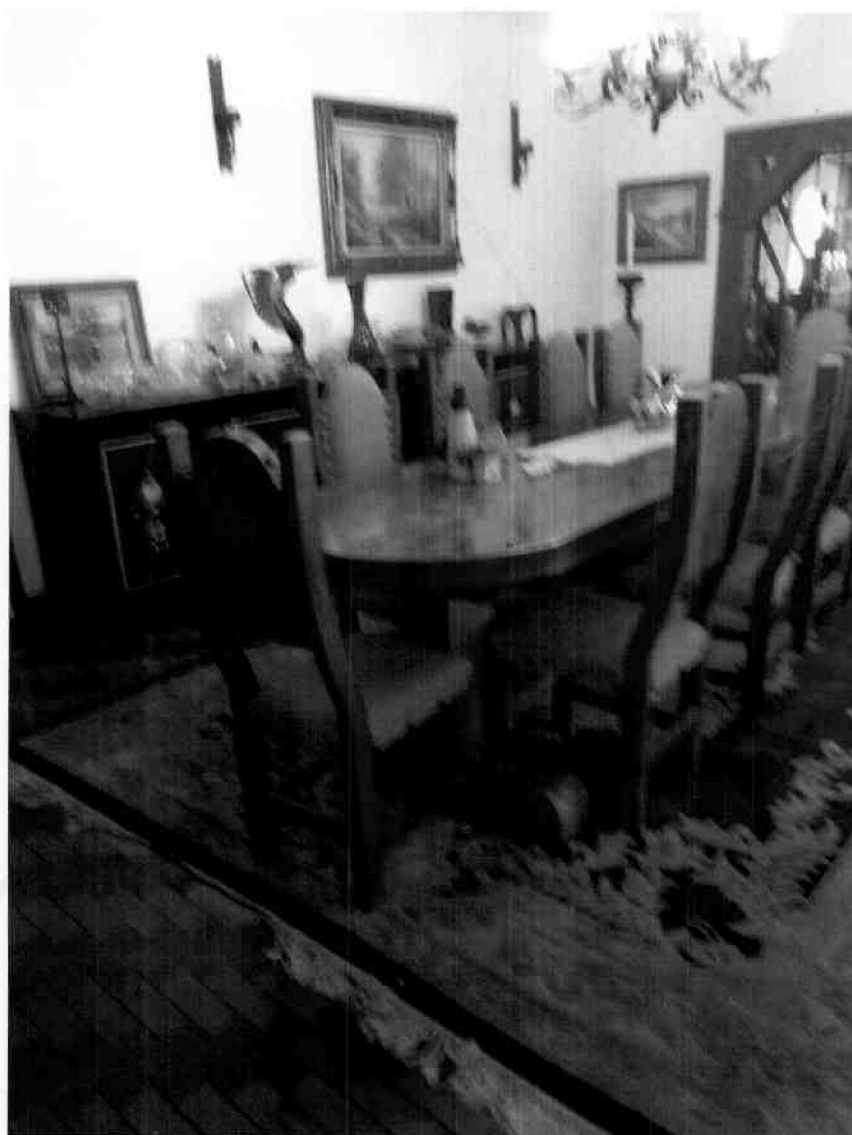
FOTO 13: SALA DE JANTAR.

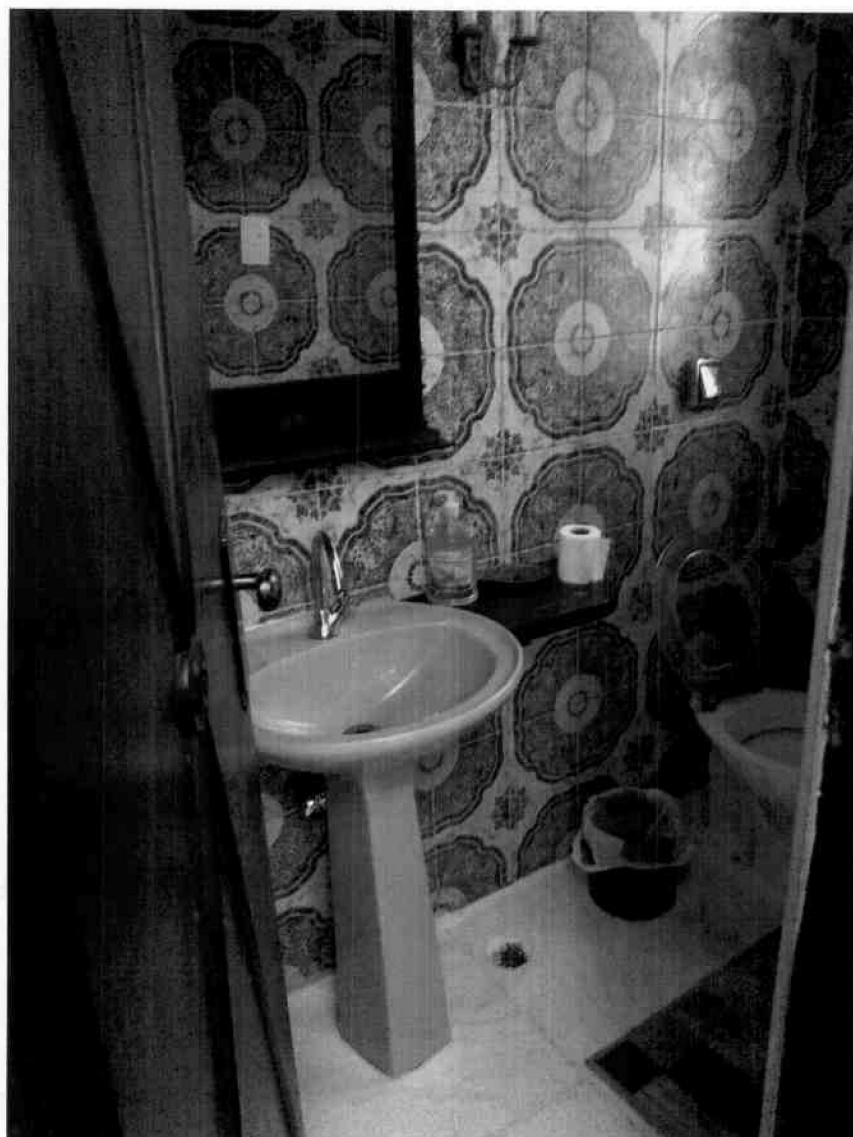
FOTO 15: LAVABO.

**LAVABO:** Piso cerâmica; parede de azulejos; forro de laje.

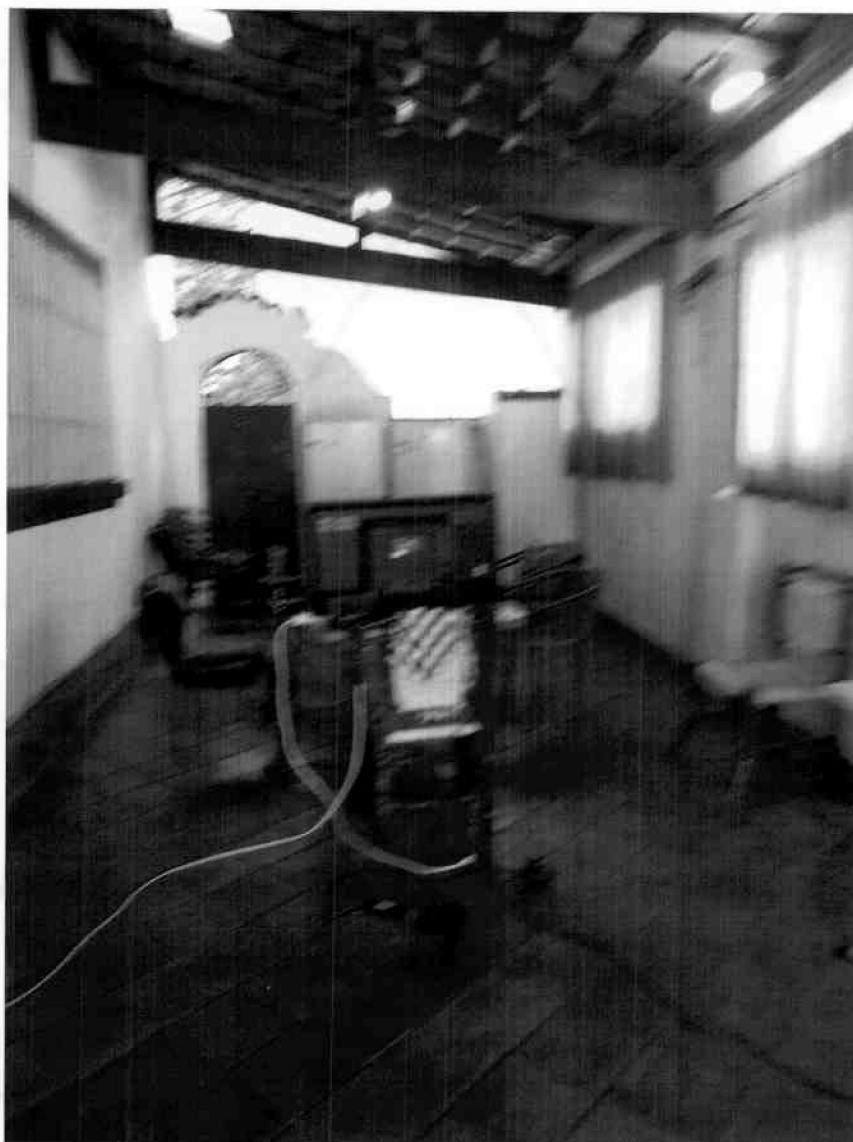
FOTO 17: COZINHA.

**COZINHA:** Piso cerâmica; paredes revestidas em azulejos; forro em laje; pia em granito; esquadria de ferro com vidro liso.

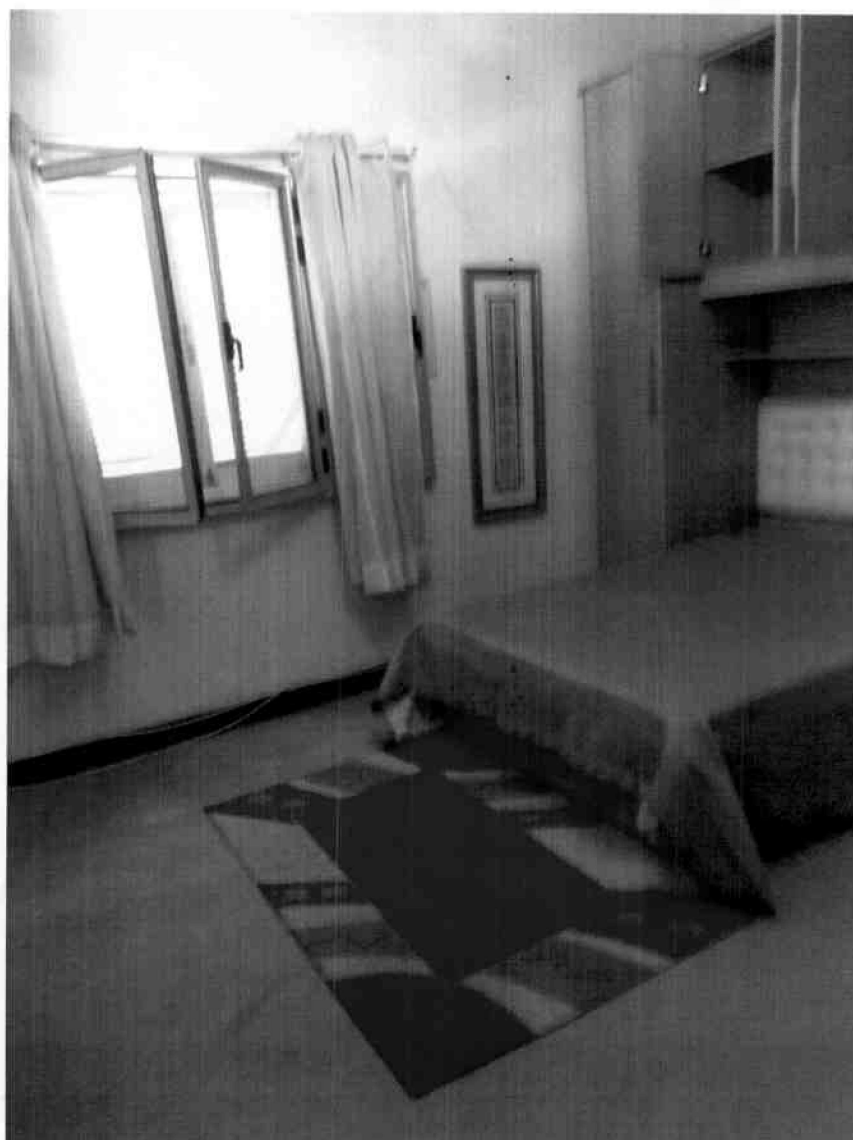
- FOTO 19: SUITE 1.

**3 SUÍTES:** Piso carpete; paredes revestidas em pintura látex sobre massa corrida; forro de laje; esquadria de ferro com vidro liso.

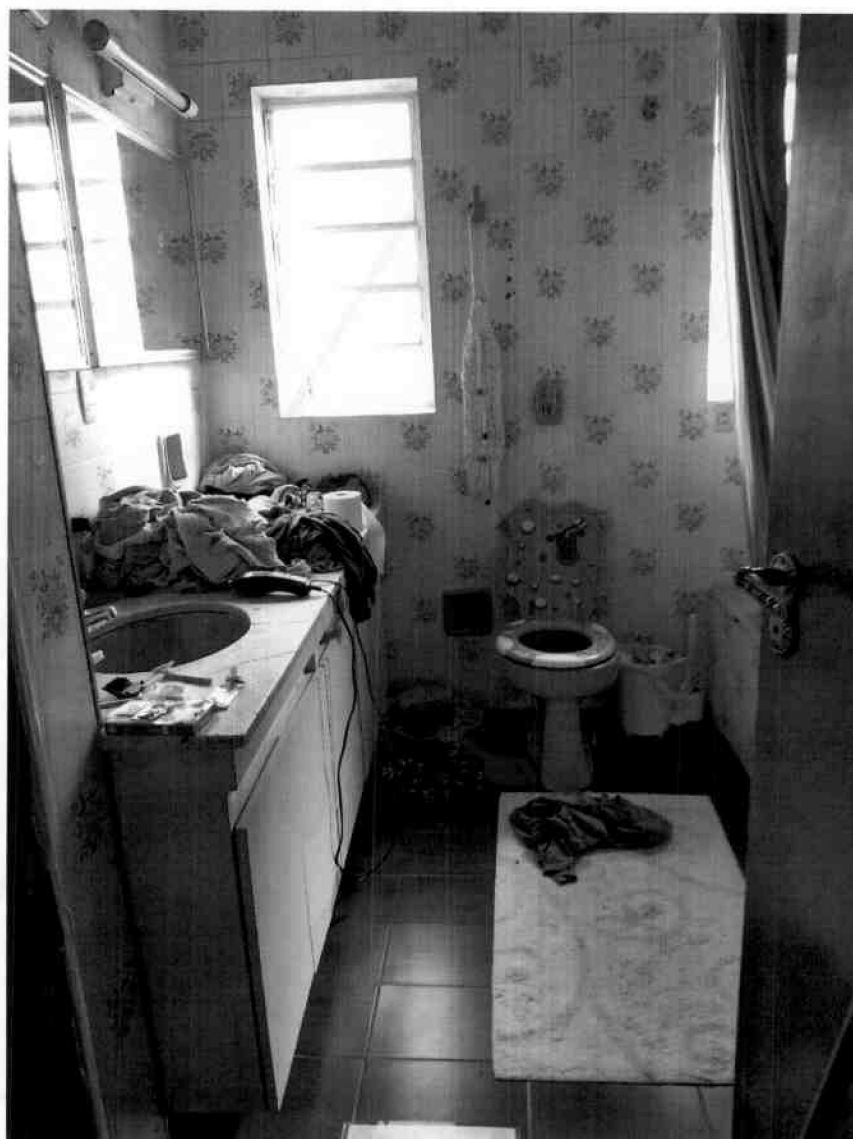
FOTO 20: BANHO SUITE 1.

**BANHEIRO SUÍTE:** Piso cerâmica; paredes revestidas em azulejos; forro em laje; vaso sanitário e lavatório em louça; esquadria de ferro com vidro liso.
