Processo número 1001593-63.2018.8.26.0116

LAUDO PERICIAL

O objetivo do presente laudo é determinar o valor de mercado do imóvel, objeto da matrícula nº 22.227 do Cartório de Registro de Imóveis de Campos do Jordão, com área total de 08.000,00m², denominado "Hotel Rancho Negro", devidamente caracterizado e descrito abaixo:

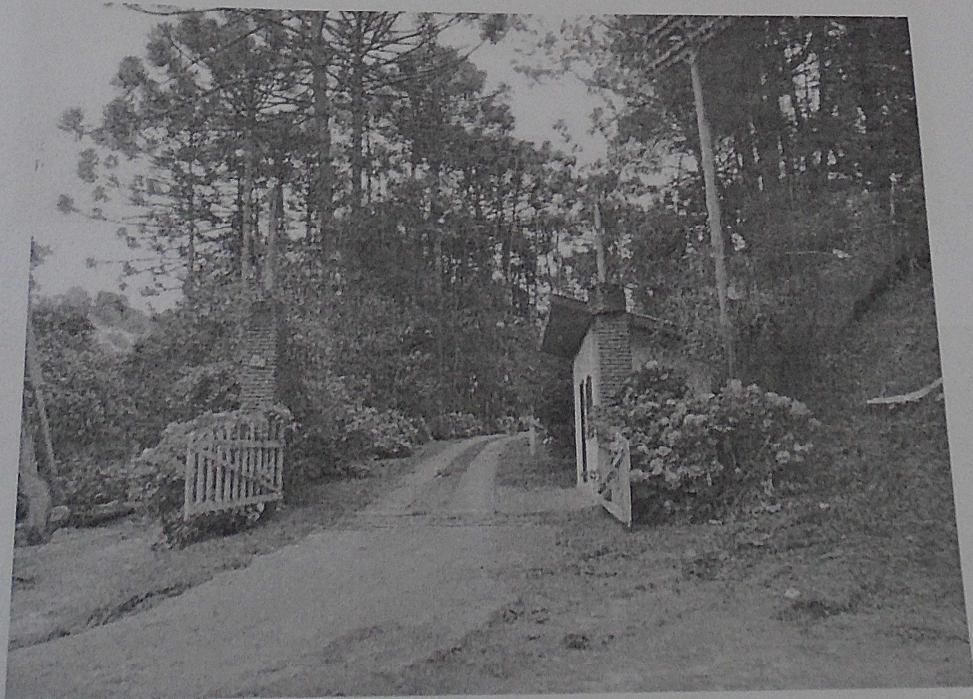
Foto 3 – Portão de acesso do imóvel

O imóvel analisado tem acesso pela Avenida Pedro Paulo, sentido Horto Florestal, e o portão de entrada com guarita localizado no encontro da Rua José Pinto da Silva com a Rua Sapucaí Guaçu.

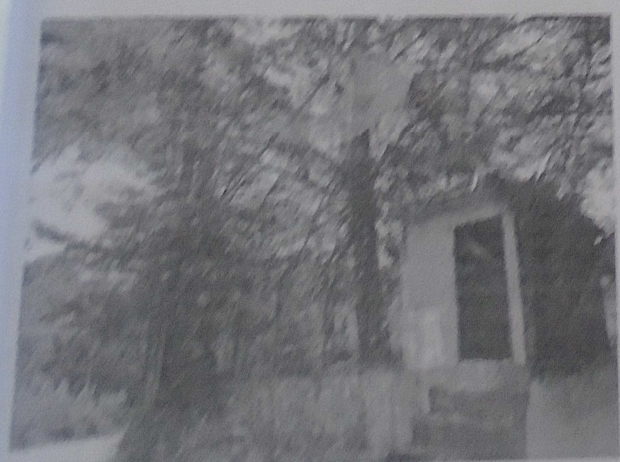
Foto 10 – Divisa com a Avenida Campos Eliseos (Casa de lixo)

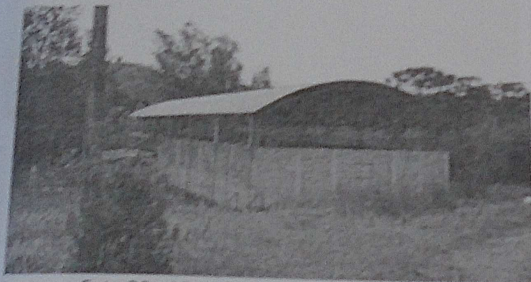
Foto 30 – Vista frontal da quadra

Piso	Parede	Forro	Esquadrias	Peças	Área (m²)
Quadra Coberta	cimento queimado	bloco sem acabamento	----	Ferro	-----	593,08
Vestiários Feminino e Masculino	cerâmica	bloco sem acabamento e parte com azulejo	----	Ferro	Vaso sanitário e lavatório

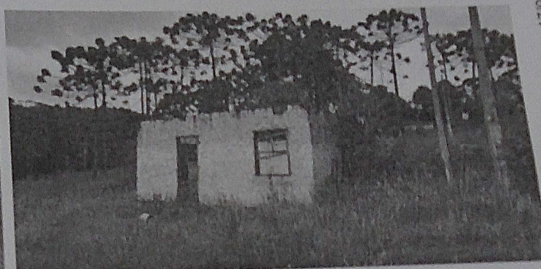
Foto 36 – Vista do depósito.

IV.2.3 – CONSTRUÇÃO 2 - SANITÁRIOS E DEPÓSITO (edificação em ruína):

Piso	Parede	Forro	Esquadrias	Peças	Área (m²)
Sanitários	Cerâmica	Látex sobre massa	-----	Ferro	-----	42,05
Depósito	Cimento queimado	Látex sobre massa	-----	Ferro	-----	27,47

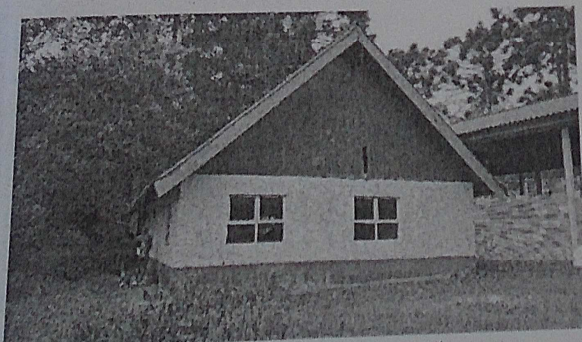
Foto 37 – Vista frontal da construção

Piso	Parede	Forro	Esquadrias	Peças	Área (m²)
Salão	Carpete	Látex sobre massa e lambril	madeira	Ferro	-----	106,58
Banho	Cerâmica	azulejo	madeira	Ferro	Vaso sanitário, lavatório e Box

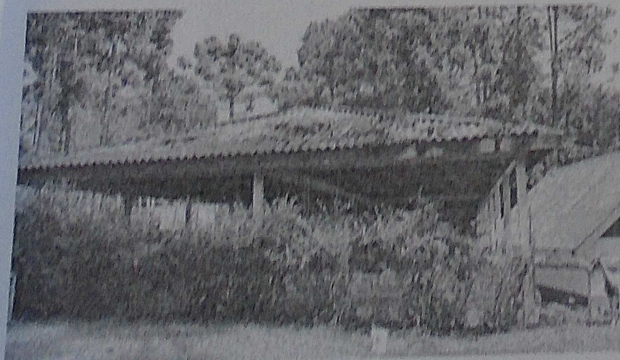
Foto 43 – Vista frontal do galpão

Piso	Parede	Forro	Esquadrias	Peças	Área (m²)
Galpão	Cimento	Bloco Baiano sem acabamento	-----	-----	-----	91,98

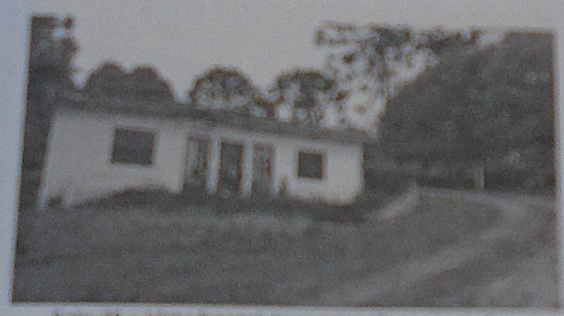
Foto 45 - Vista frontal da construção parte da frente

Não foi possível o acesso a esta construção. Atualmente se encontra desativada e sem condição de uso, com a porta de entrada empotrada e vegetação muito alta.

Conforme informação dos funcionários, o acesso ao prédio é perigoso, a construção está com perigo de desabamento e há a presença de cobras dentro e fora de construção.

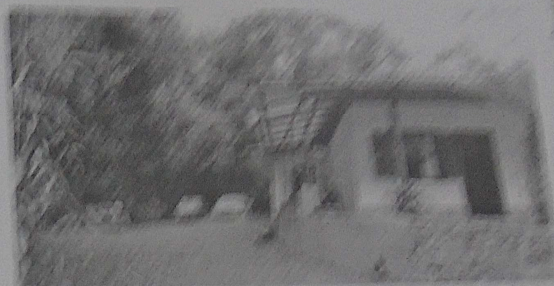
Foto 55 - Vista lateral da construção (com materiais abandonados)

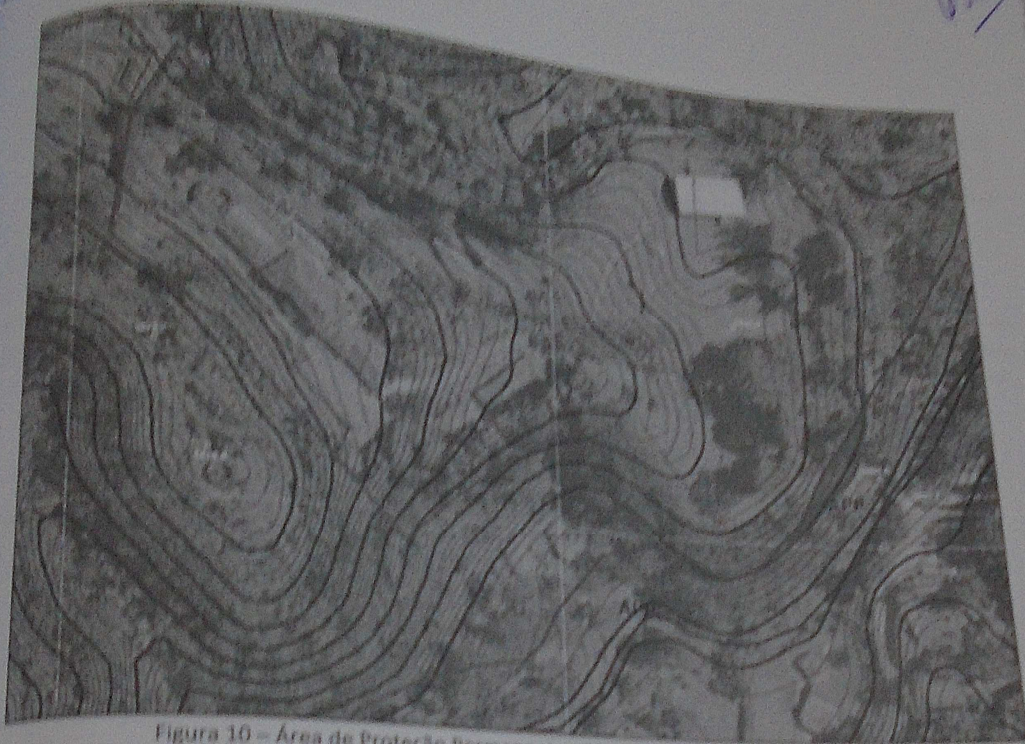
Figura 10 – Área de Proteção Permanente - 30m do córrego (destacado em verde).

Em vistoria do imóvel foram constatadas restrições ambientais, a saber: curso d'água e vegetação nativa.
