NORBERTO GONÇALVES JÚNIOR, engenheiro civil registrado no CREA-SP sob o nº 0601731580/D, Perito Judicial nomeado para servir nos autos do **CUMPRIMENTO DE SENTENÇA – CONDOMÍNIO** que **CONDOMÍNIO RESIDENCIAL PARQUE SÃO VICENTE** move contra **ROBERTO POLO ALGAVES**, em curso por esse D. Juízo, tendo realizado às vistorias, pesquisas e estudos pertinentes ao caso em pauta, vem mui respeitosamente à presença de V. Exa. apresentar o resultado de seus trabalhos consubstanciados no **LAUDO** em anexo.

1. - OBJETIVO

5. OBJETO DA AVALIAÇÃO

Trata-se de avaliar um imóvel residencial, apartamento nº 15, localizado no 1º pavimento tipo do Bloco "A" do "Condomínio Residencial Parque São Vicente", situado na Rua Carlos Gomes, nº 287, no Parque São Vicente, São Vicente/SP.

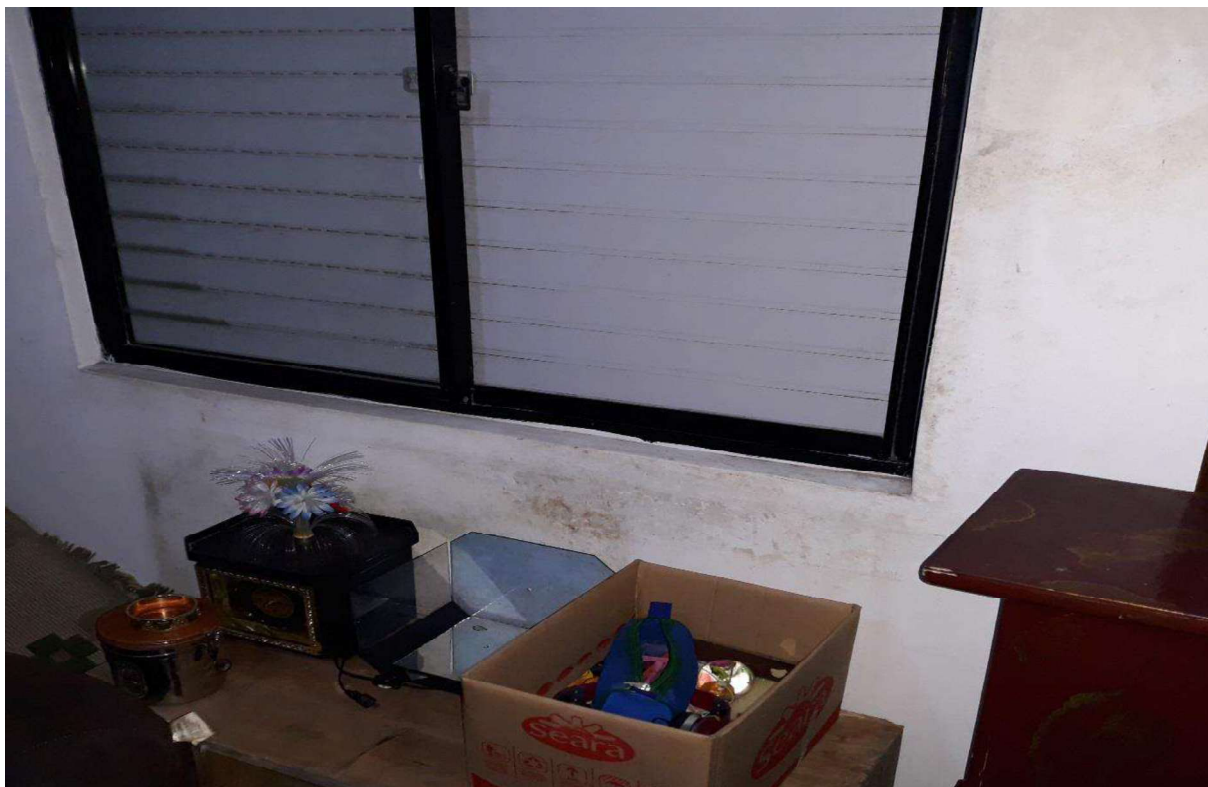
FOTO 13 – Vista parcial do interior do imóvel (dormitório "2") onde se visualiza as manchas de umidade e bolor no entorno da janela.

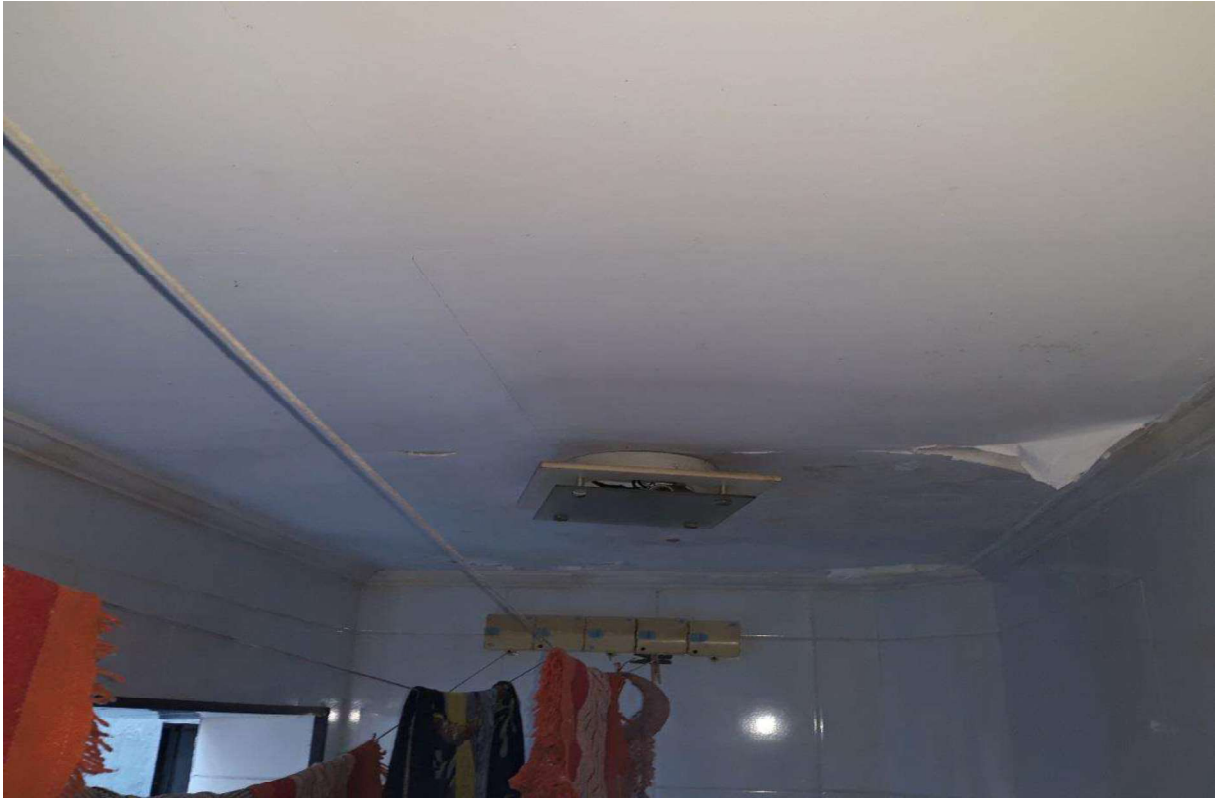
FOTO 14 – Vista parcial do interior do imóvel (lavanderia) onde se visualiza as manchas de umidade e bolor no forro de gesso, originários de provável infiltração do piso superior.

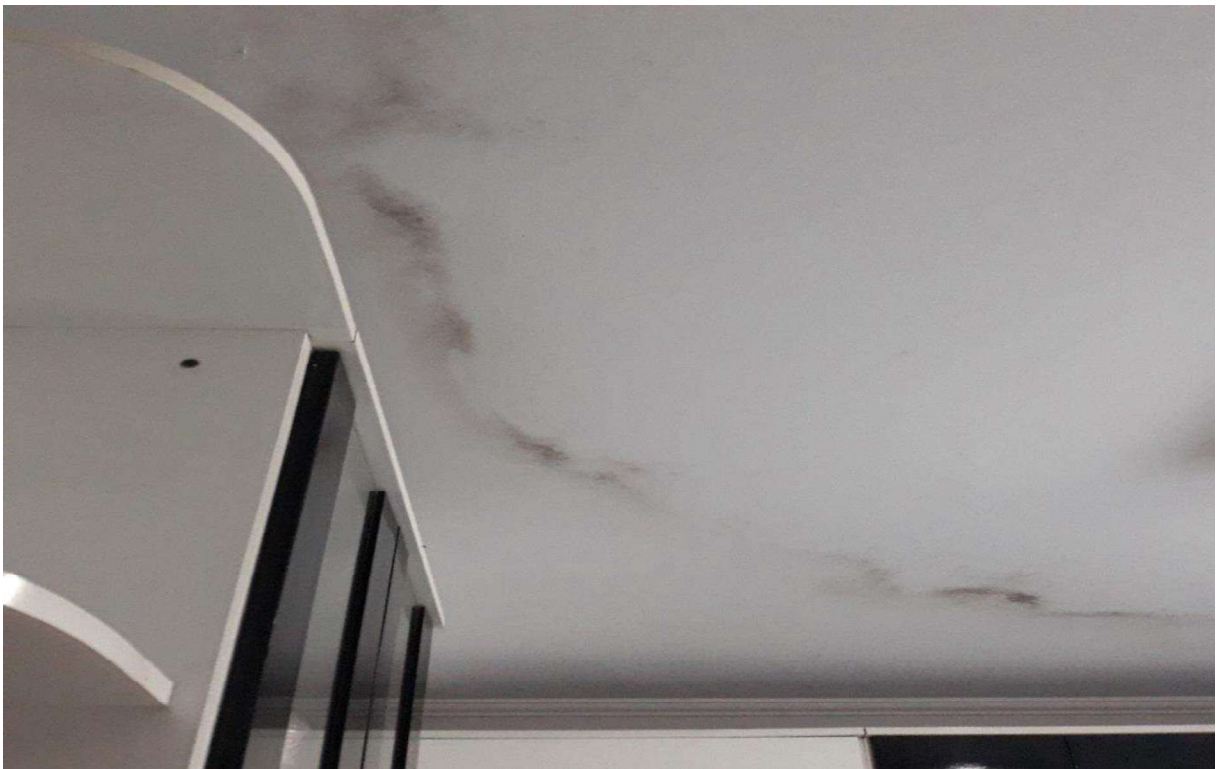
FOTO 15 – Vista parcial do interior do imóvel (cozinha) onde se visualiza as manchas de umidade e bolor na laje do teto, originários de provável infiltração pelo piso superior.
