**EXMA. SRA. DRA. JUIZA DE DIREITO DA 9ª VARA CÍVEL  
DA COMARCA DE GUARULHOS - SP**

**Tipo de Petição: Laudo Judicial**

**Processo nº: 1008010-38.2014.8.26.0224**

## **LAUDO**

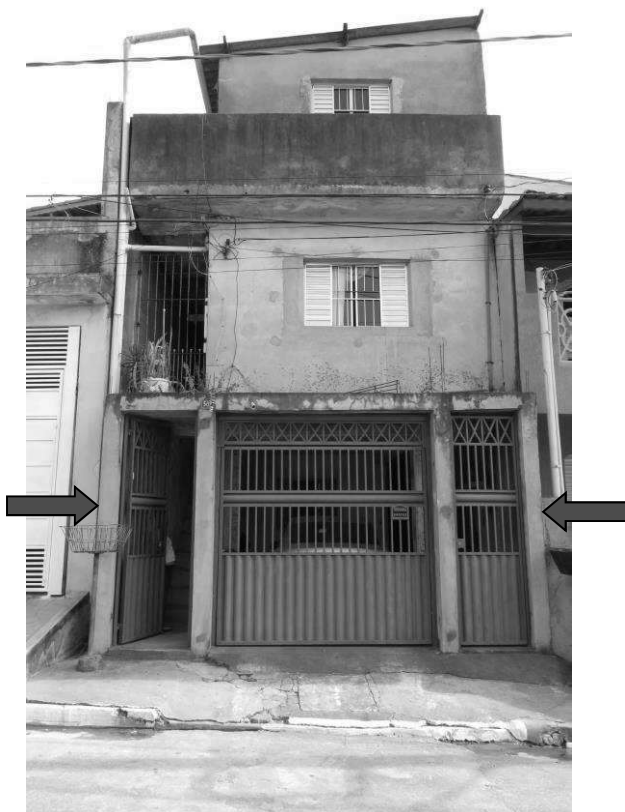
Frente do imóvel visto da Rua Piquete Carneiro, nº 507 (atual), entre as setas.

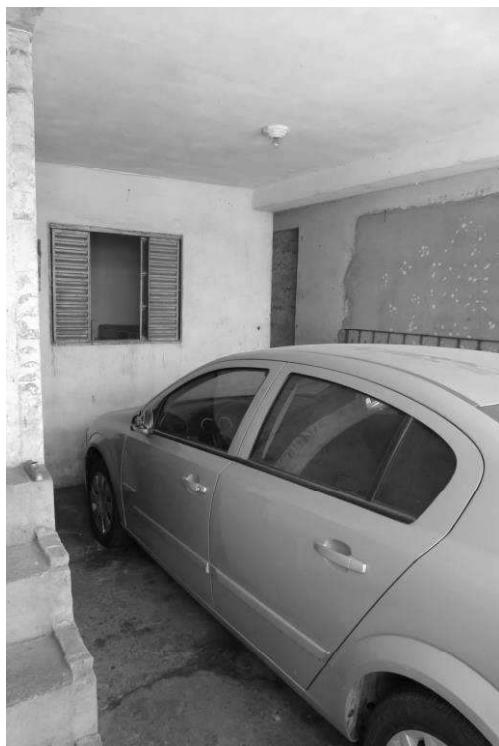
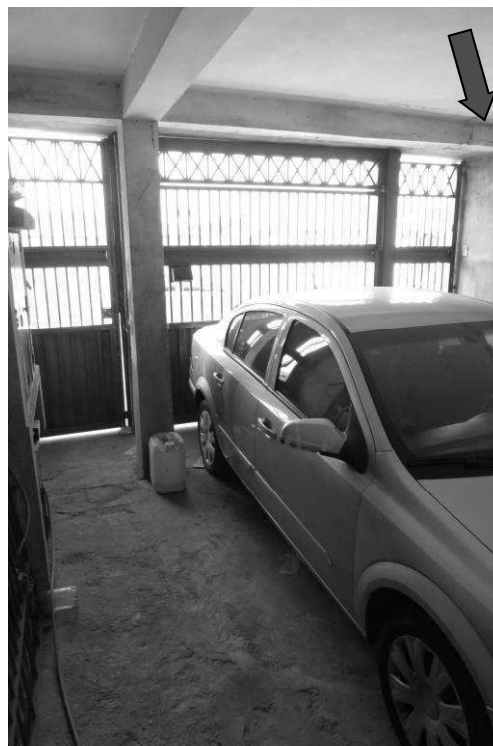
Garagem com piso cimentado, paredes revestidas com pintura látex e cobertura com laje, apresentando pontos de fissura (seta) e paredes rebocadas sem revestimento.

**A-) Pav. Térreo (71,40 m<sup>2</sup>)**

**Estado do imóvel:** “g” – necessitando de reparos importantes

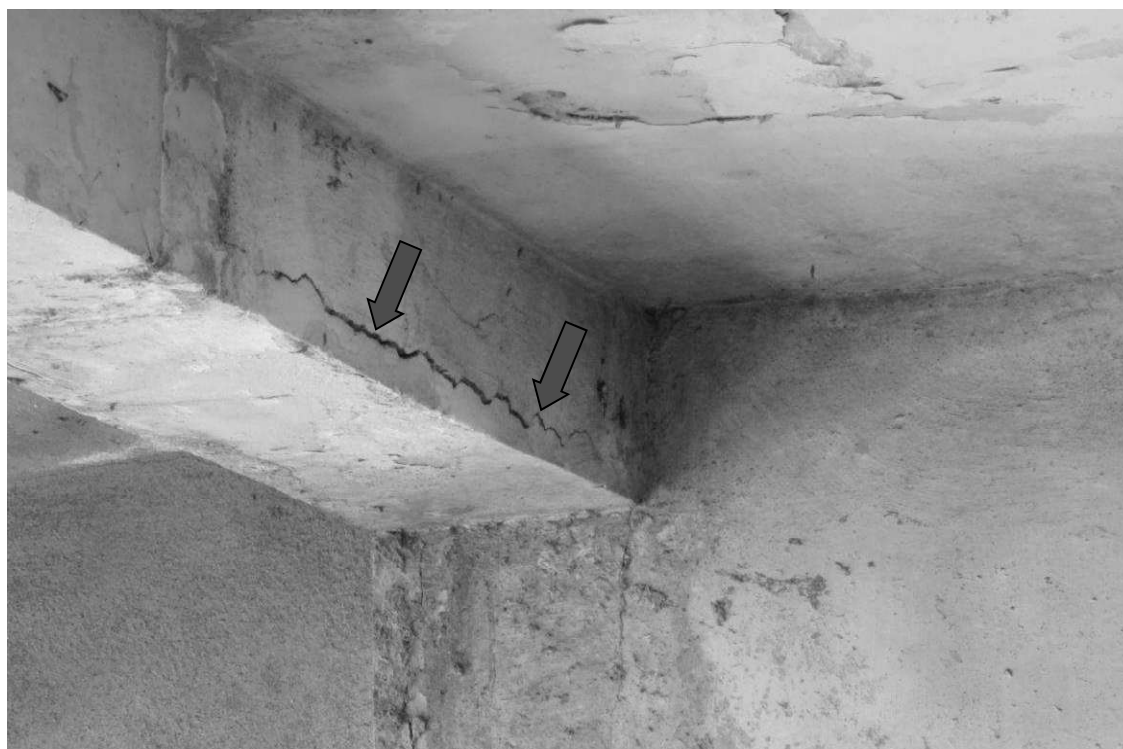
Detalhe da fissura apresentada na foto anterior.

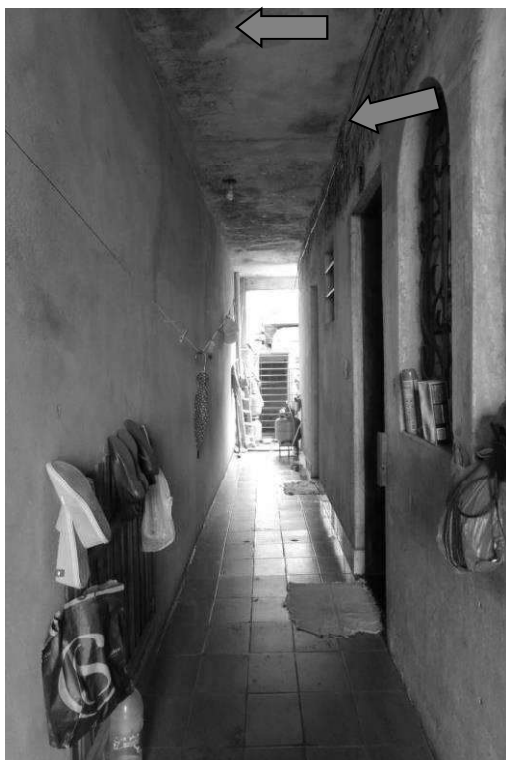
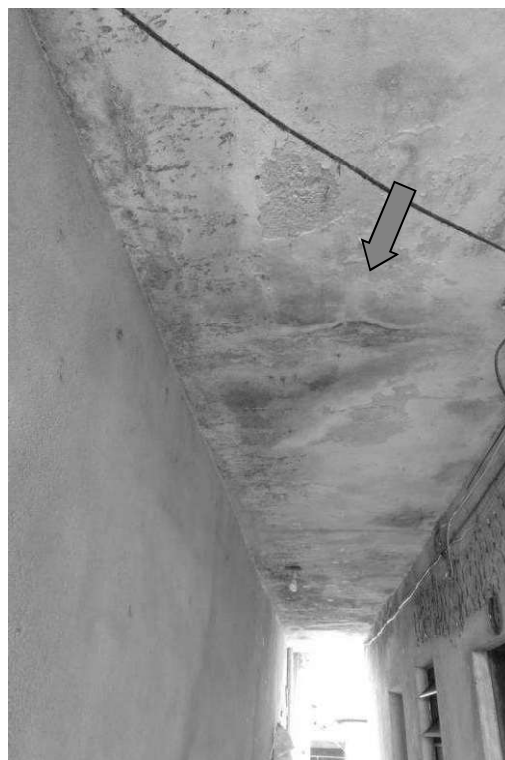
Corredor com paredes revestidas com pintura látex e rebocadas sem revestimento, apresentando umidade na laje de teto (seta).

**Estado do imóvel:** “f” – necessitando de reparos de simples a importantes

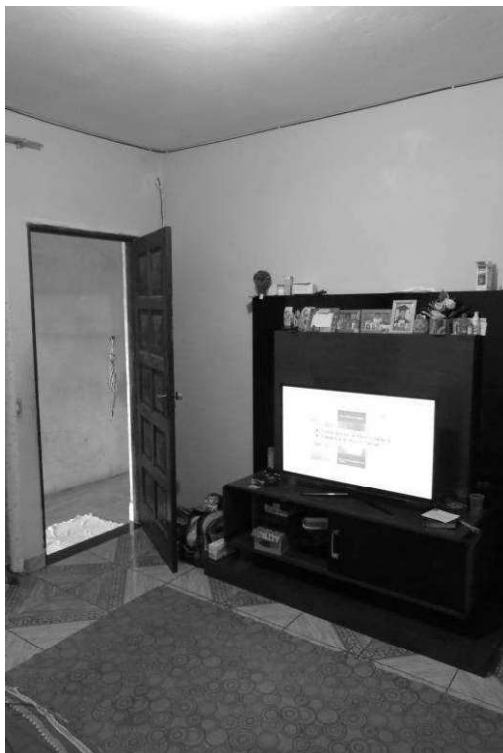
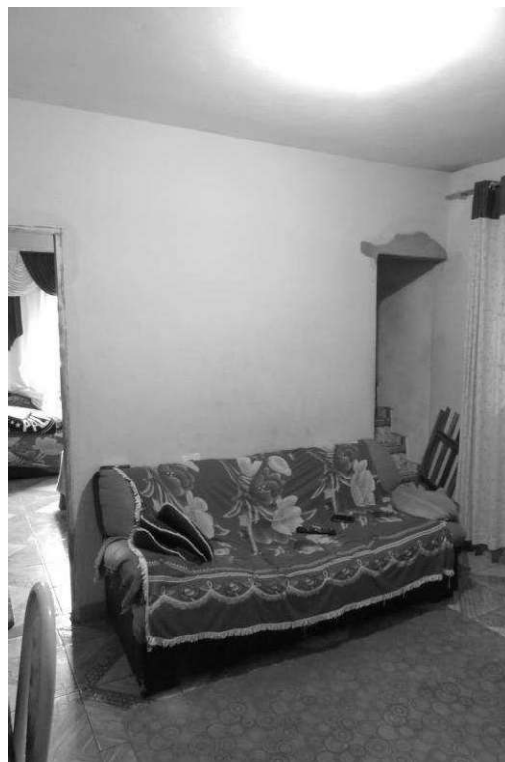
Sala com piso cerâmico, paredes revestidas com pintura látex e caixilho de ferro e fiação aparente.

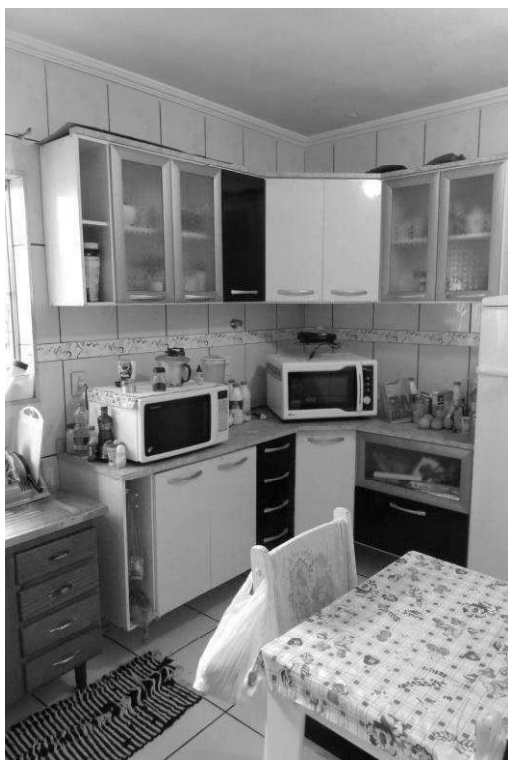
Cozinha com piso cerâmico, paredes revestidas com azulejo até o teto e caixilho de alumínio anodizado natural, apresentando fissura na laje de teto (seta).

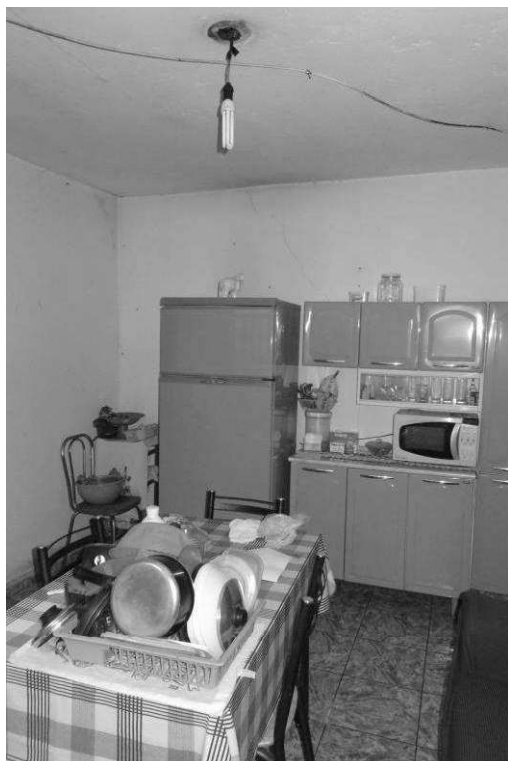
Cozinha com piso cerâmico, paredes revestidas com pintura látex e caixilho de aço, apresentando fissura na parede (seta).
