LAUDO DE AVALIAÇÃO

PROCESSO N.º: 0015670-21.2007.8.26.0362

LOCAL: Rua Conselheiro Joaquim da Rocha Franco, nº 218, loteamento Jardim Novo I, Mogi Guaçu / SP

4.1 IMÓVEL DE MATRÍCULA Nº 10.368

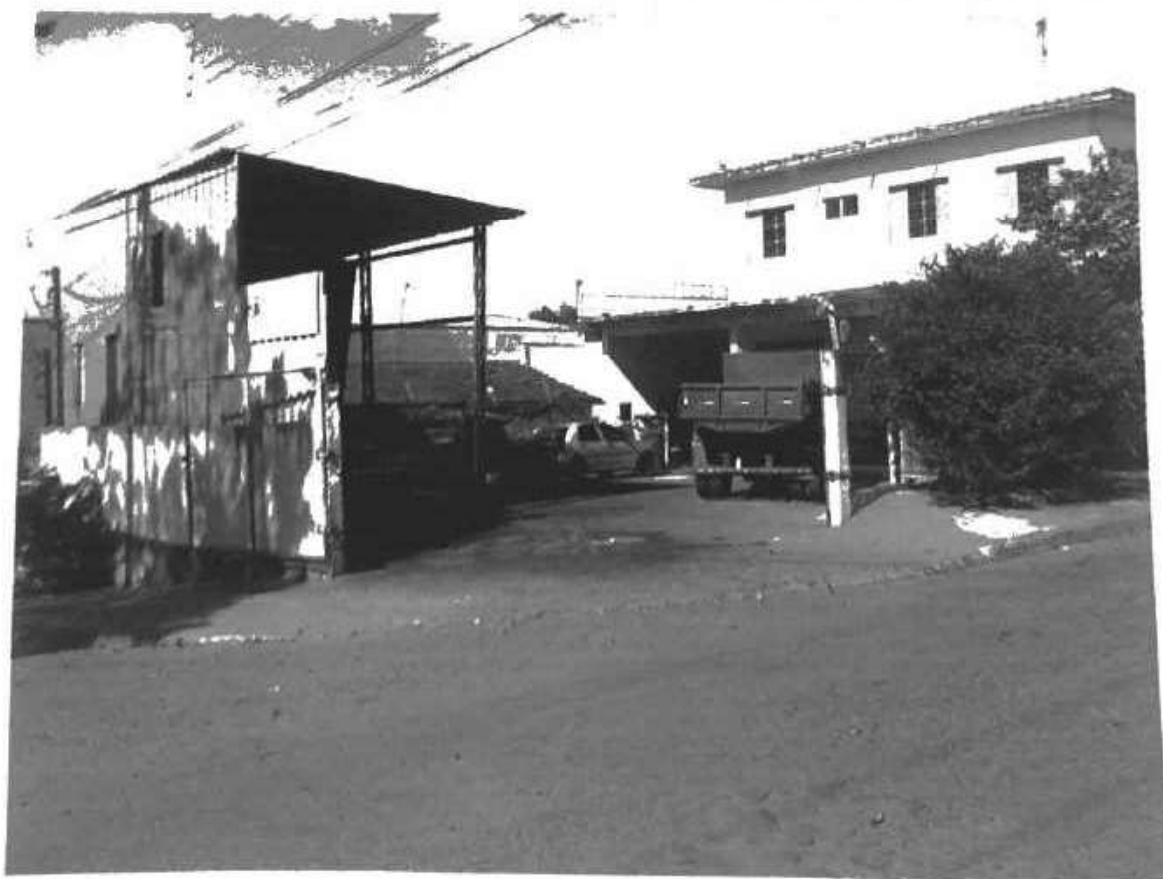
▷ **ILUSTRAÇÃO Nº 04** - Imóvel examinado: Vista a partir do logradouro.

Um prédio de uso misto, comercial e residencial, erigido na porção traseira do terreno. A construção possui dois pavimentos e tipologia construtiva em formato predominante retangular.

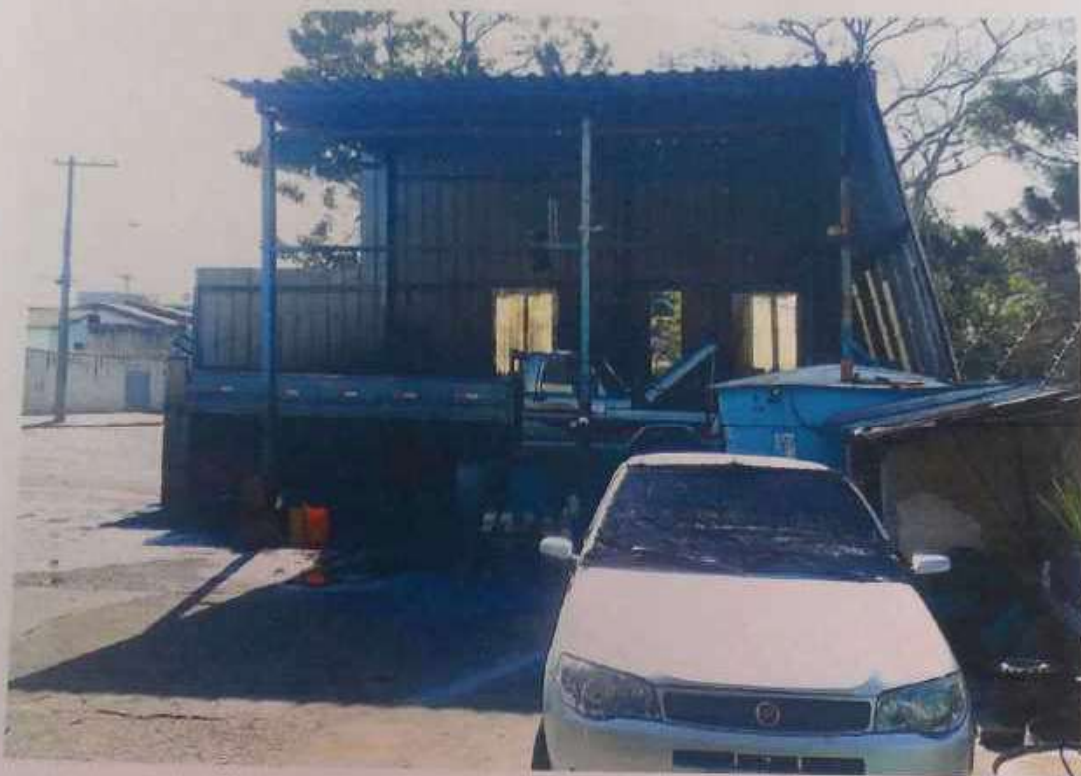
▷ **ILUSTRAÇÃO Nº 05** - Cobertura - Aspecto geral externo.

Uma cobertura metálica erigida na porção frontal do terreno. A construção possui tipologia construtiva em formato retangular.

A cobertura possui telhas metálicas assentadas sobre estrutura do mesmo material, sem forro. Piso cimentado.

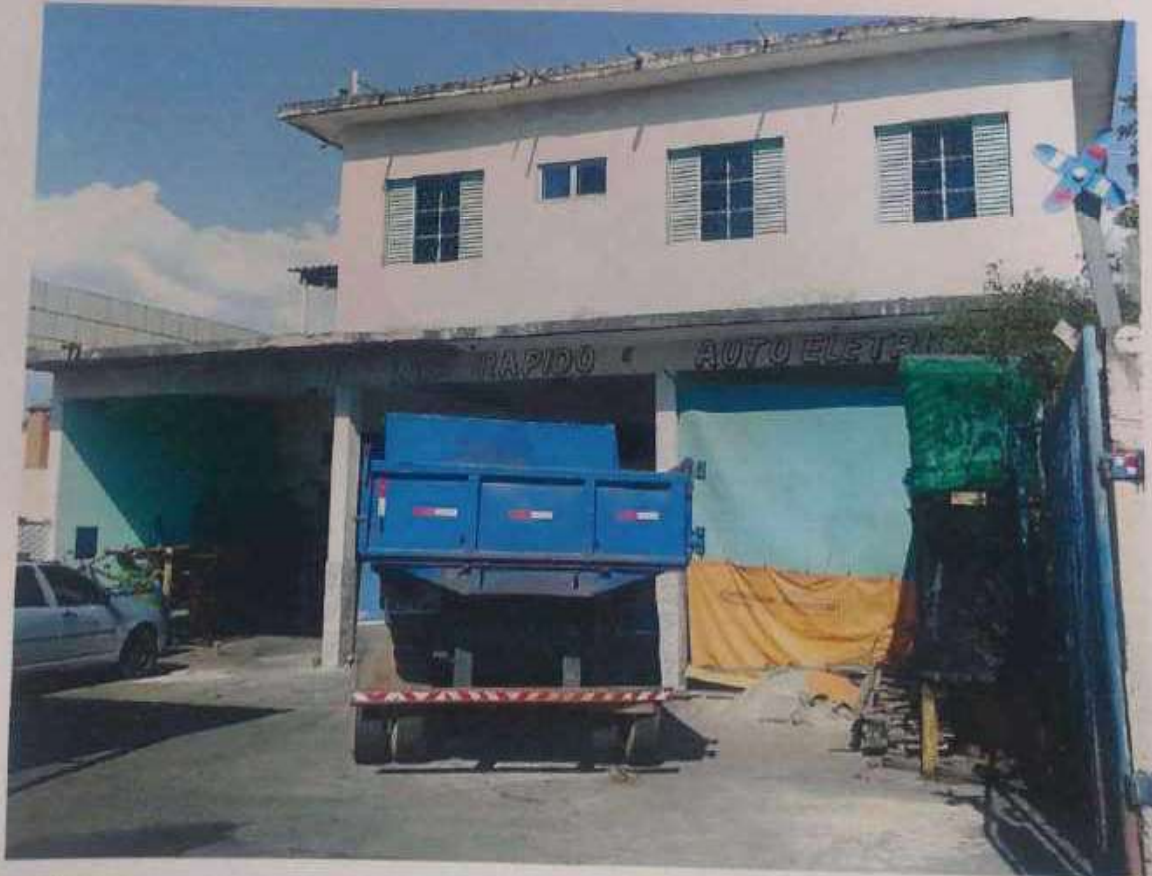
▷ **ILUSTRAÇÃO Nº 06** - Prédio de uso misto: Fachada frontal.

O prédio tem estrutura em concreto armado e fechamento em alvenaria assentada com argamassa mista, sendo revestido externamente de reboco. Forro em laje pré-moldada. Cobertura em laje impermeabilizada. Portas e esquadrias em ferro e madeira.

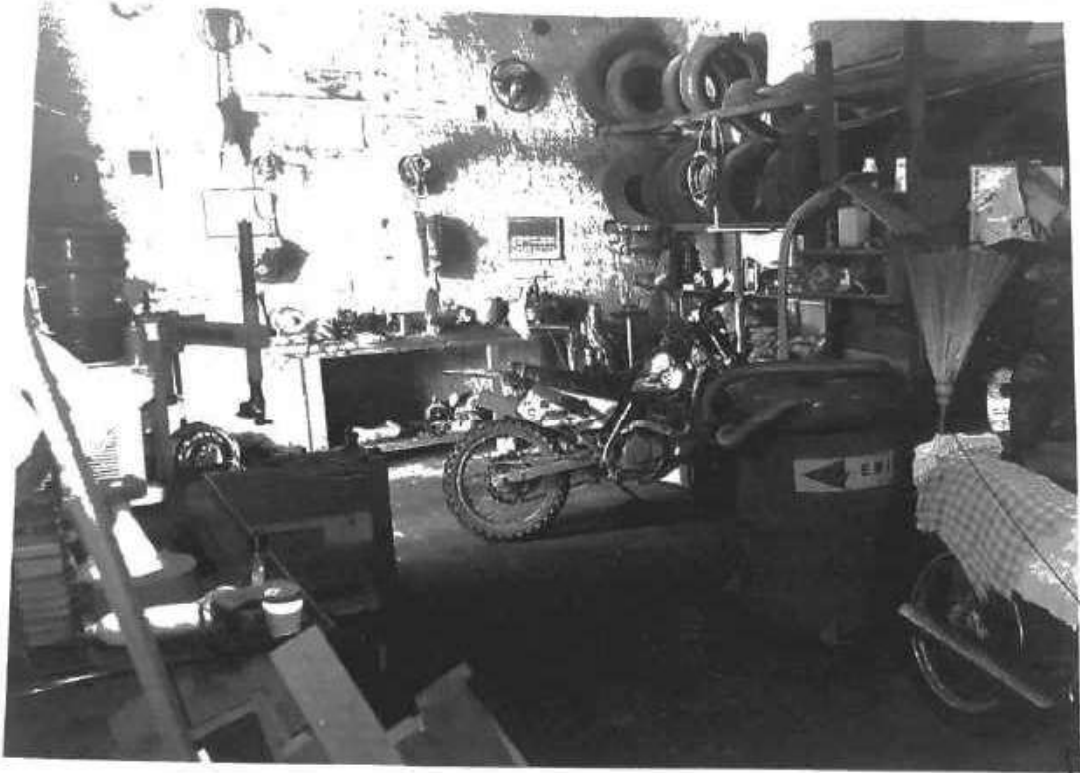
▷ **ILUSTRAÇÃO Nº 07** – Prédio de uso misto - Pavimento inferior: Salão.

No pavimento térreo, as áreas secas têm piso cimentado e revestimento de chapisco, enquanto que as áreas úmidas têm piso e revestimento cerâmico. No pavimento superior, as áreas secas têm piso cerâmico e revestimento de reboco, enquanto que as áreas úmidas têm piso e revestimento cerâmico.
