1.-VISTORIA E AVALIAÇÃO:

Objeto de Avaliação: Uma Área de Terras de 9.370,00m² (Nove Mil Trezentos e Setenta Metros Quadrados), com frente principal para a Rodovia Estadual Eng. Constâncio Cintra – SP-360, KM – 145 e frente secundária para a Rua Joaquim Araújo Almeida S/N, Recanto Serrano, Bairro das Posses, Município de Serra Negra – SP. Contendo em seu interior construções assim descritas: Galpão/Armazém contendo 1.236,70m², Áreas Cobertas de Carga e Descarga contendo 736,45m², Área Coberta da Secadora de Café contendo 214,65m², Escritório/Administração contendo 286,32m², Refeitório/Vestiários contendo 49,03m², 01ª Residência contendo 66,44m², 02ª Residência contendo 52,00m² e Área Coberta de 21,00m²; 03ª Residência contendo 52,00m²; 04ª Residência contendo 50,00m², Sala da Balança Eletrônica contendo 6,65m² e Reservatório de água enterrado para 80.000 Litros, 04 Bases cônicas com 02 saídas e 06 Bases cônicas com 01 saída para as tulhas de café e 03 bases cônicas com 01 saída para as Amoegas, assim como todos os equipamentos mecânicos existentes no local: Balão de Liga de Café, 21 Tubos de Elevação (Elevadores), Mesa de Ventilação, Máquina Ping/Pong, Catador de Pedras, Descascad

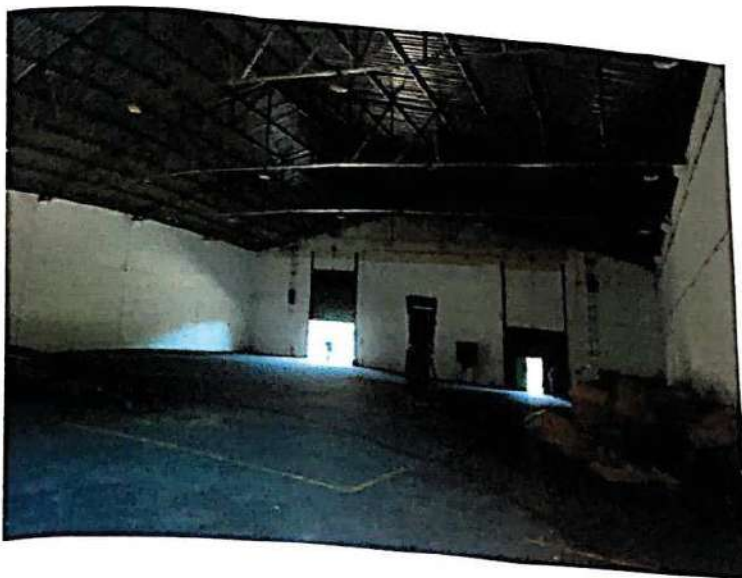
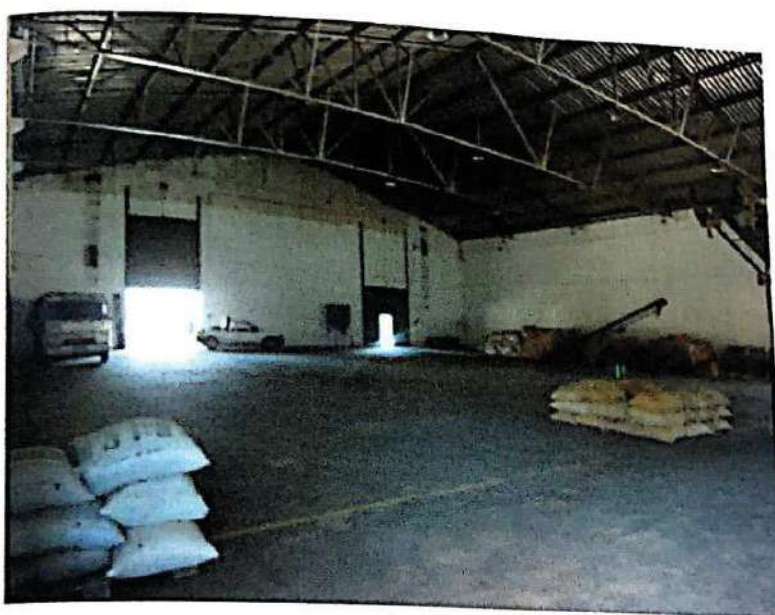
Fotos N. 14 e 15 – Galpão/Armazém – Data aprox. da Construção - 1988 – Alvenarias de Blocos de Concreto, Cobertura em Estrutura Metálica com Telhas de Alumínio, Piso parte em Asfalto e Parte em Concreto Armado, 04 Portas Metálicas com aberturas verticais, em duas folhas, com sistema de contrapeso em cabos de aço e 02 Porta Corta-Fogo – AT = 1.236,70m².

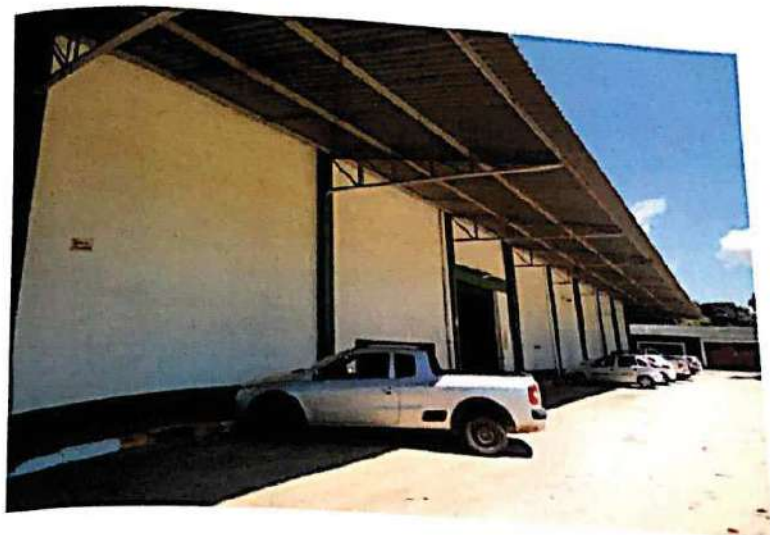
Fotos N. 16, 17, 18 e 19 – Áreas Cobertas de Carga e Descarga – Data aprox. da Construção-1988.
Cobertura em Estrutura Metálica com Telhas de Alumínio – AT = 736,45m².

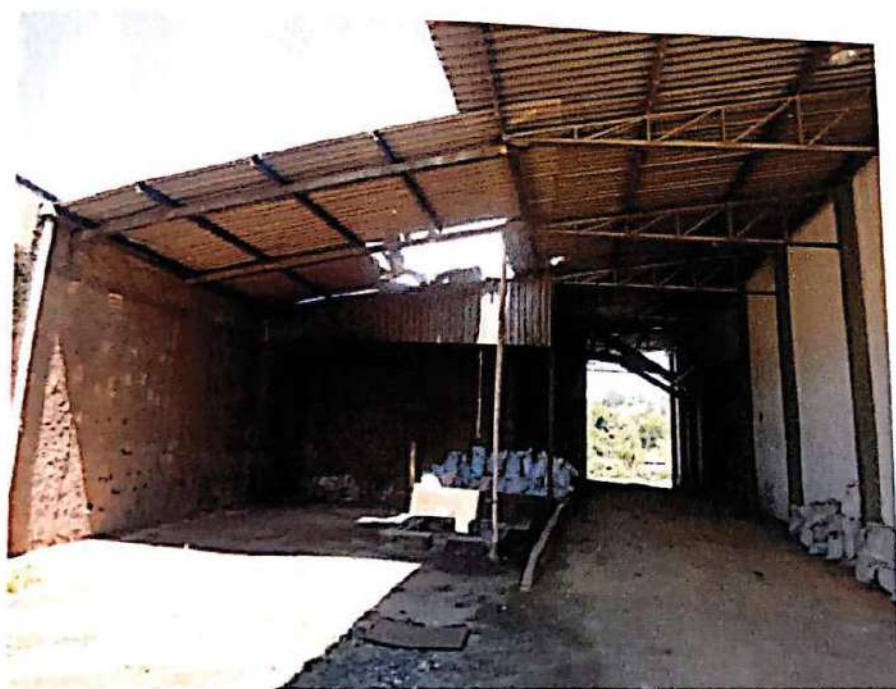
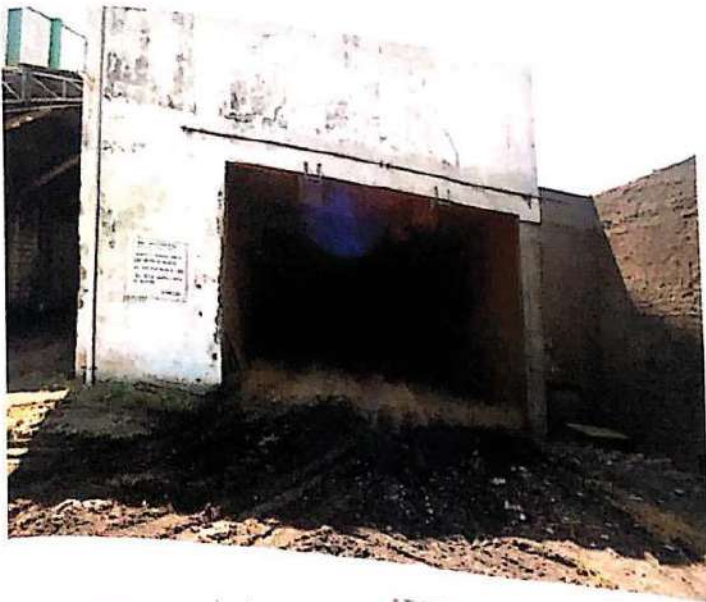
Fotos 20, 21 e 22 – Área Coberta – Secadora de Café/Carga e Descarga – Data aprox.. da
Construção-1988. Parte em Cobertura em Estrutura Metálica com Telhas
Galvanizadas em péssimo estado e parte com laje – AT = 214,65m².

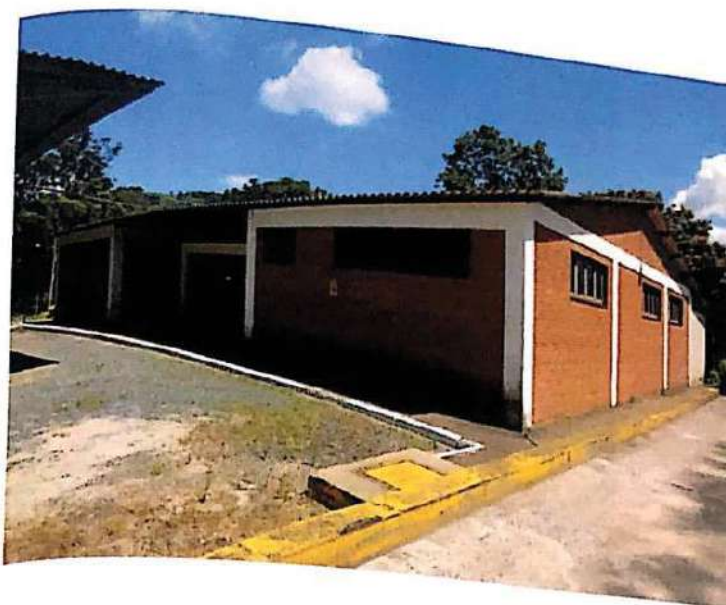
Foto 23 – Escritório/Administração – Data aprox. da Construção-1988. Alvenaria em Tijolos de Barro, Laje, Cobertura em Estrutura Metálica com Telhas de Fibrocimento – AT = 286,32m².

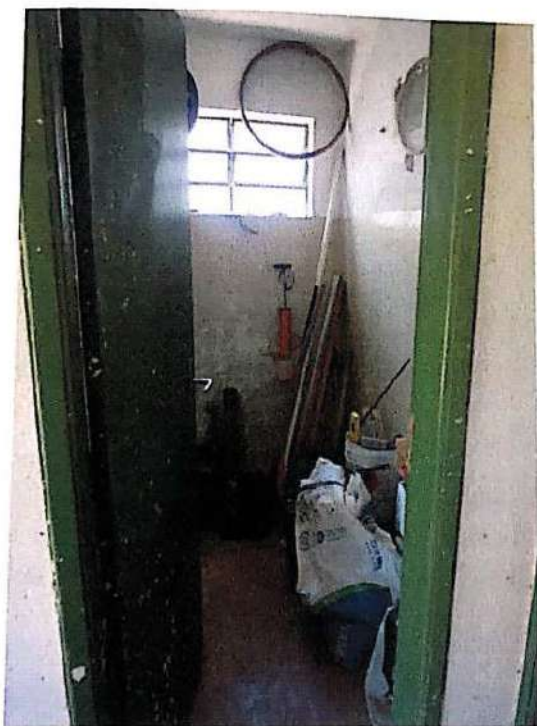
Foto N. 57 – 03ª Residência – WC Interno. Laje e Piso em Cimento Queimado.
Péssimo Estado de conservação.

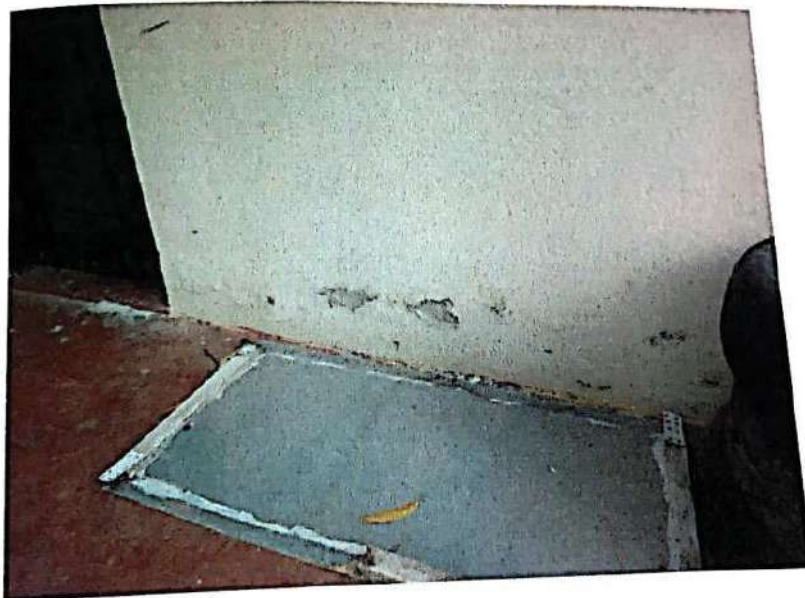
**PAATOLOGIAS COMUNS ENCONTRADAS INTERNAMENTE E
EXTERNAMENTE NAS RESIDÊNCIAS E
REFEITÓRIO/VESTIÁRIO: E**

Fotos N. 65 e 66 – Umidades Externas junto às fundações/baldrames.

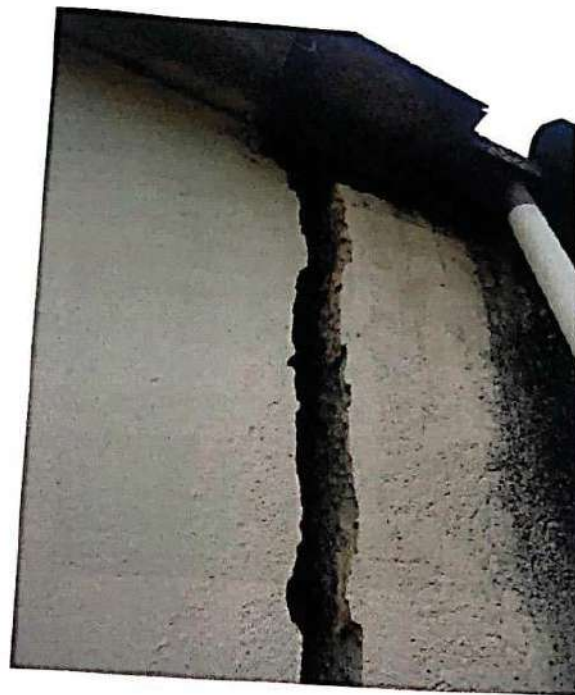
Foto N. 67 – Grande rachadura entre as paredes do vestiário e dormitório isolado do Refeitório/Vestiários.

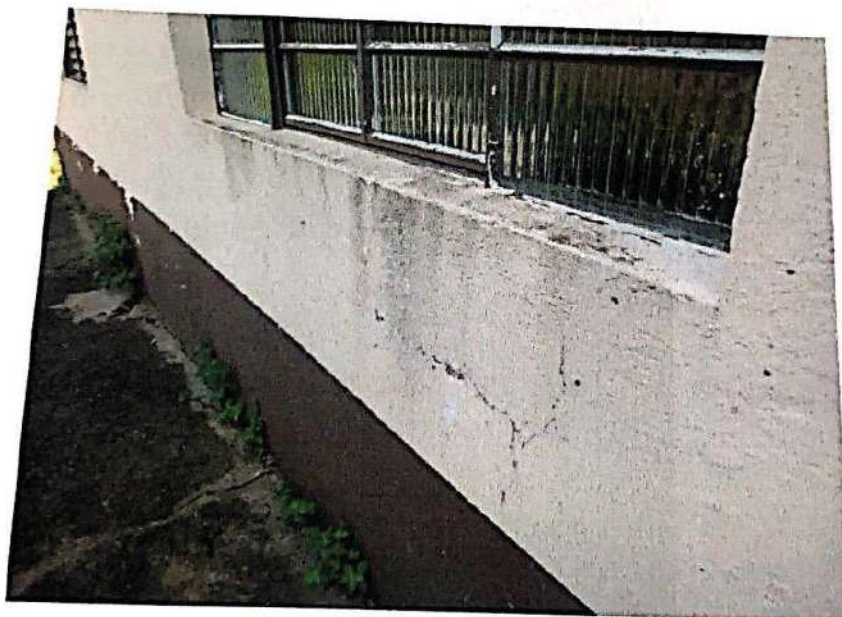
Foto N. 68 – Pequenas trincas no reboco das fachadas.

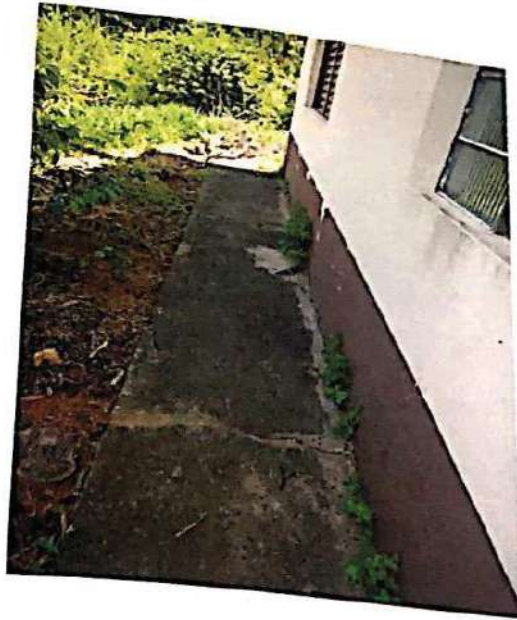
Foto N. 69 – Vegetação entre o piso das calçadas externas e as residências.
Sinal de infiltração e umidade.

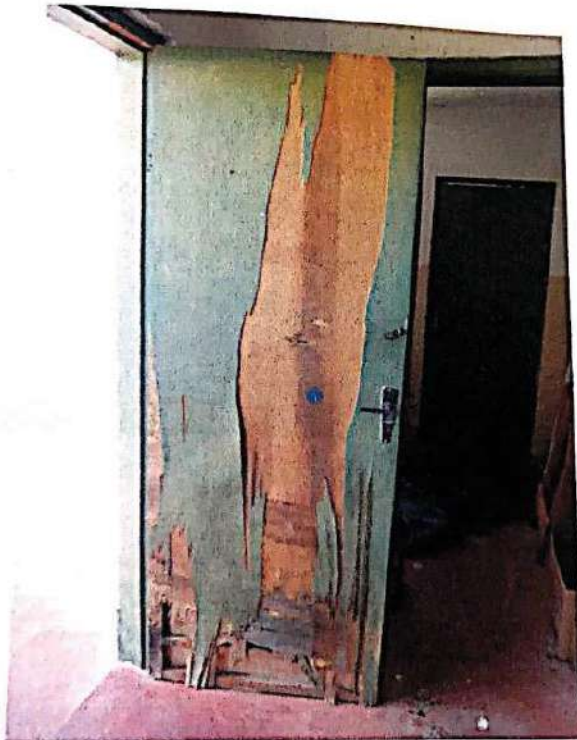
Foto N. 70 – Portas Internas e Externas em péssimo estado de conservação.
