PROCESSO: 0027991-09.2004.8.26.0002

LAUDO AVALIATÓRIO

O presente laudo objetiva a determinação do valor de mercado do imóvel situado na Rua Jaracatiá nº 431 atual nº 305 apartamento nº 32 do Edifício Bloco 27, no bairro do Jardim Umarizal, matriculado sob nº 171.727 perante o 11º Cartório de Registro de Imóveis de São Paulo e penhorado às fls. 240-verso dos autos.

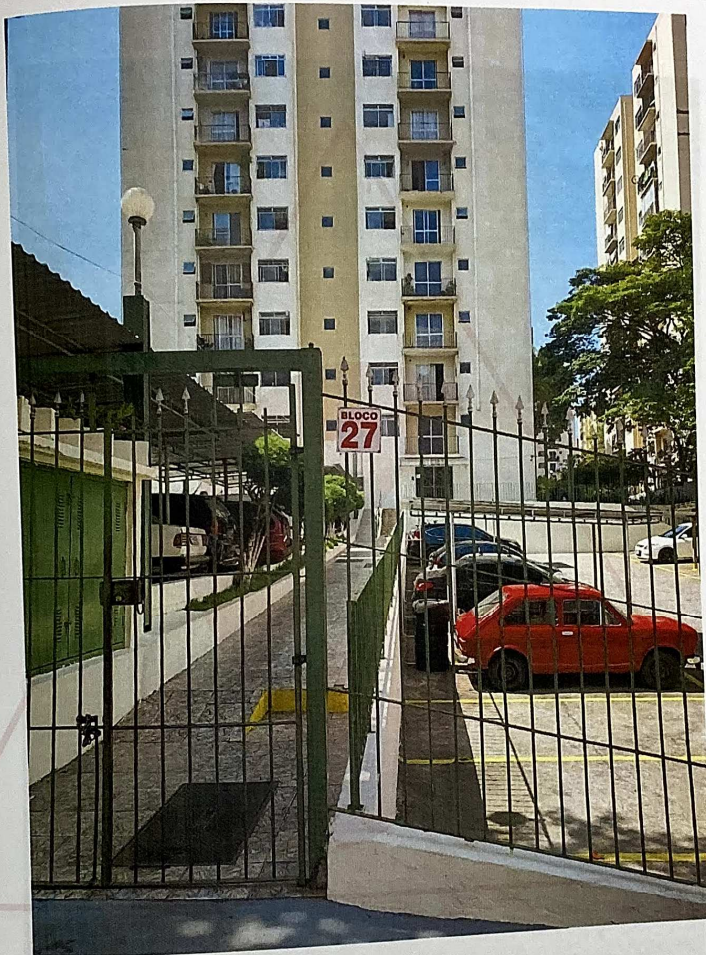
FOTO 3: ENTRADA DO EDIFÍCIO.

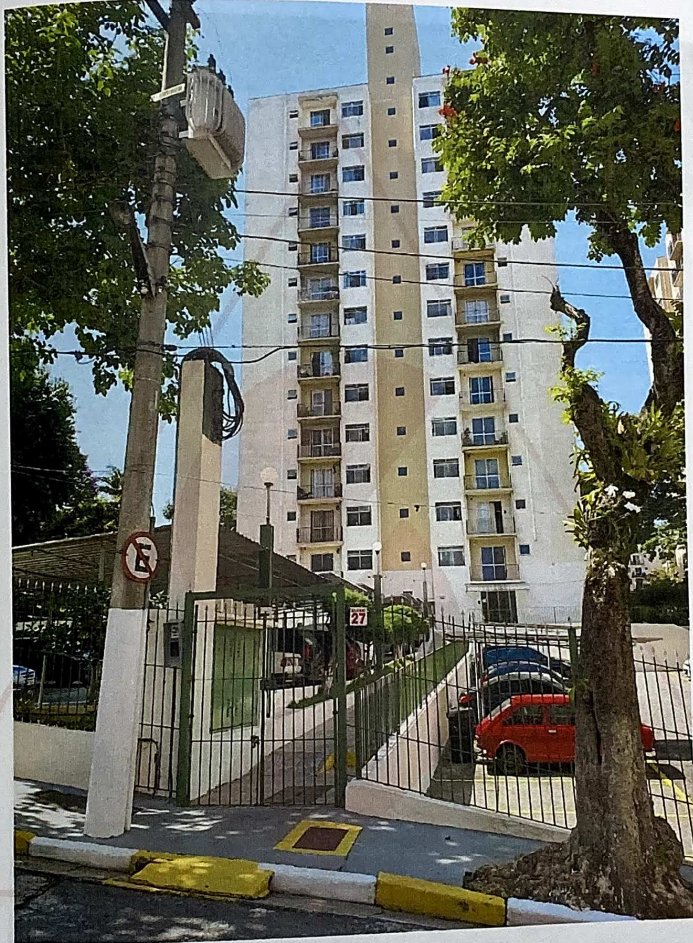
FOTO 5: FACHADA DO EDIFÍCIO.

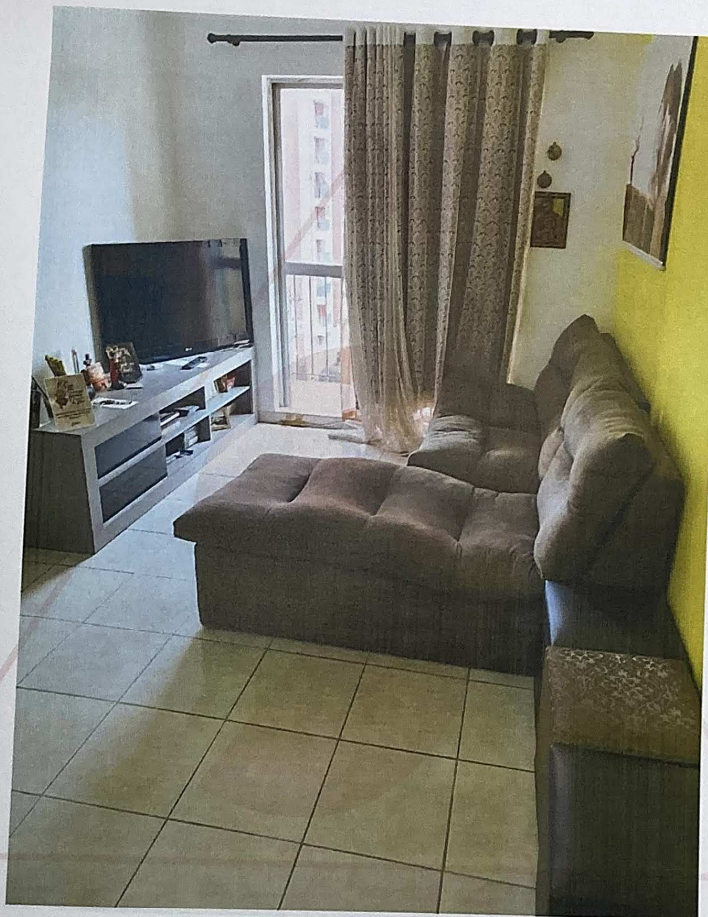
SALA ESTAR: Piso cerâmico; paredes revestidas em pintura latex sobre massa corrida; forro de laje; esquadria de alumínio com vidro liso.

FOTO 11: SALA DE ESTAR.

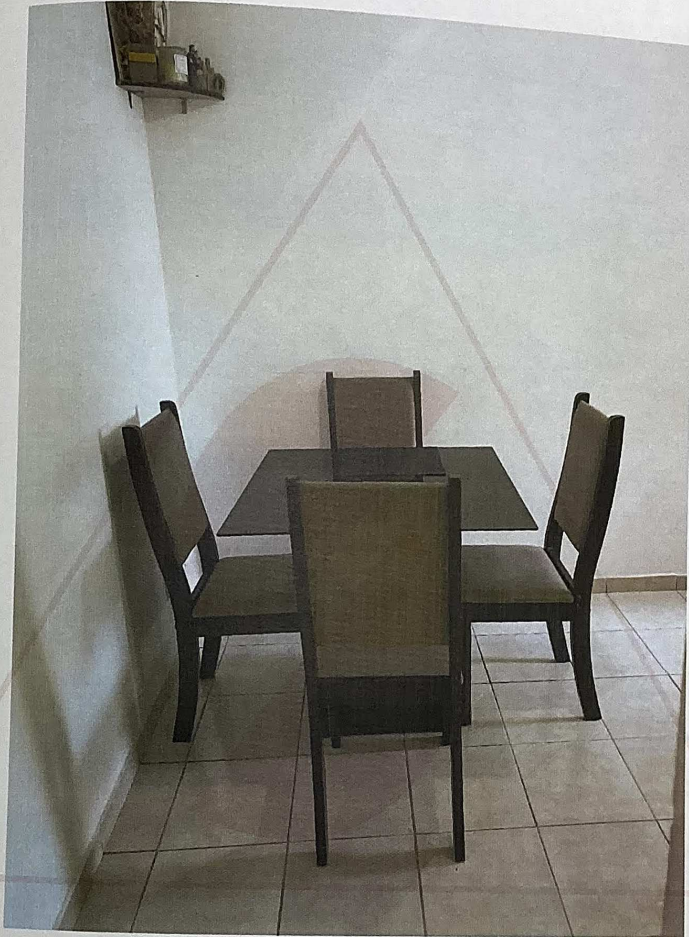
SALA DE JANTAR: Piso cerâmico; paredes revestidas em pintura latex sobre massa corrida; forro de laje.

FOTO 12: SALA DE JANTAR.

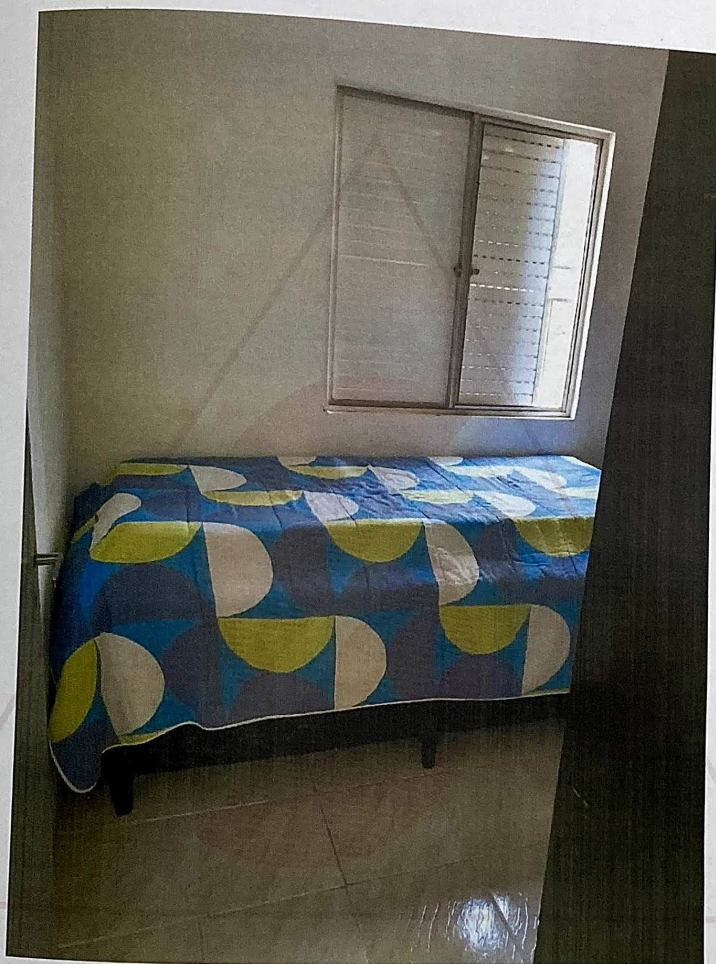
DORMITÓRIOS (DOIS): Piso cerâmico; paredes revestidas em pintura latex sobre massa corrida; forro de laje; esquadria de alumínio com vidro liso.

FOTO 14: DORMITÓRIO 1.

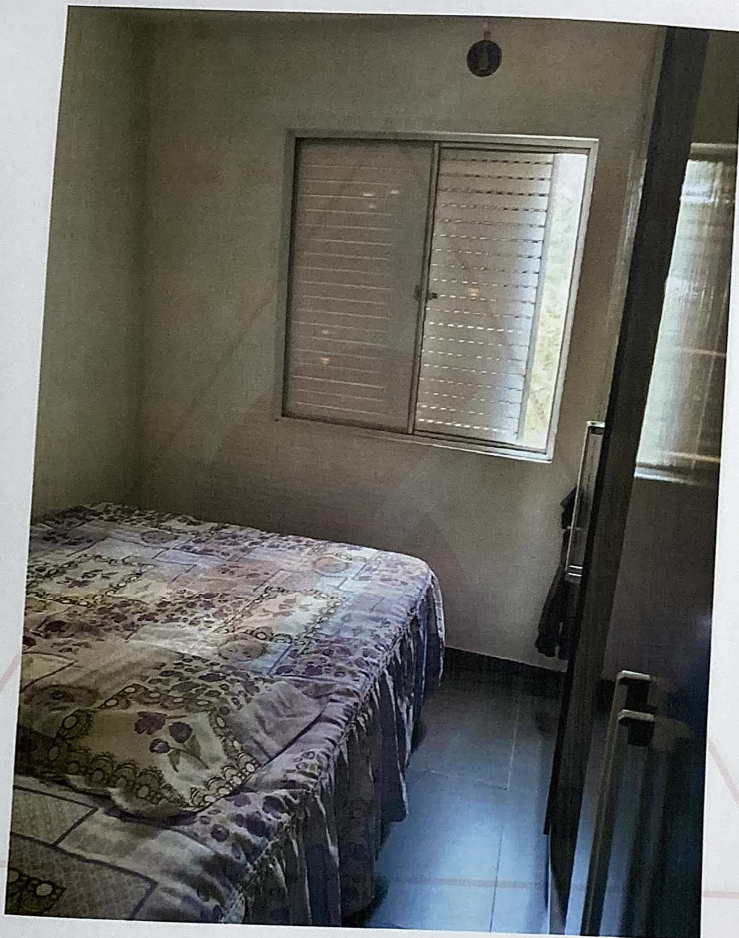
FOTO 15: DORMITÓRIO 2:

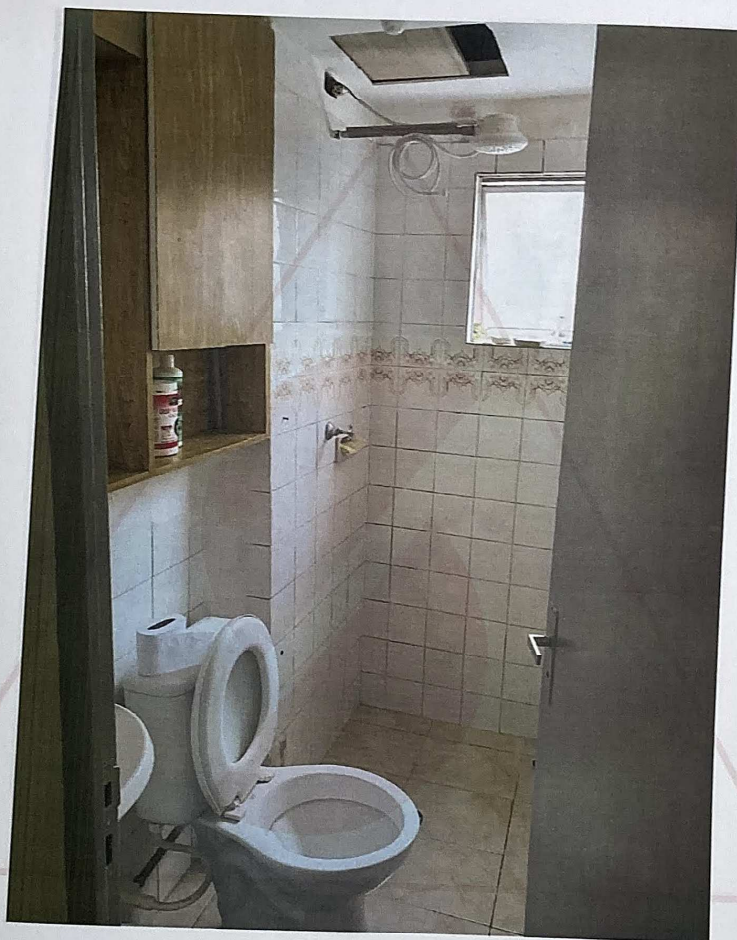
BANHEIRO SOCIAL: Piso cerâmico; paredes revestidas em azulejos; forro em laje; vaso sanitário e lavatório em louça; esquadria de alumínio com vidro fosco.

FOTO 16: BANHO SOCIAL.

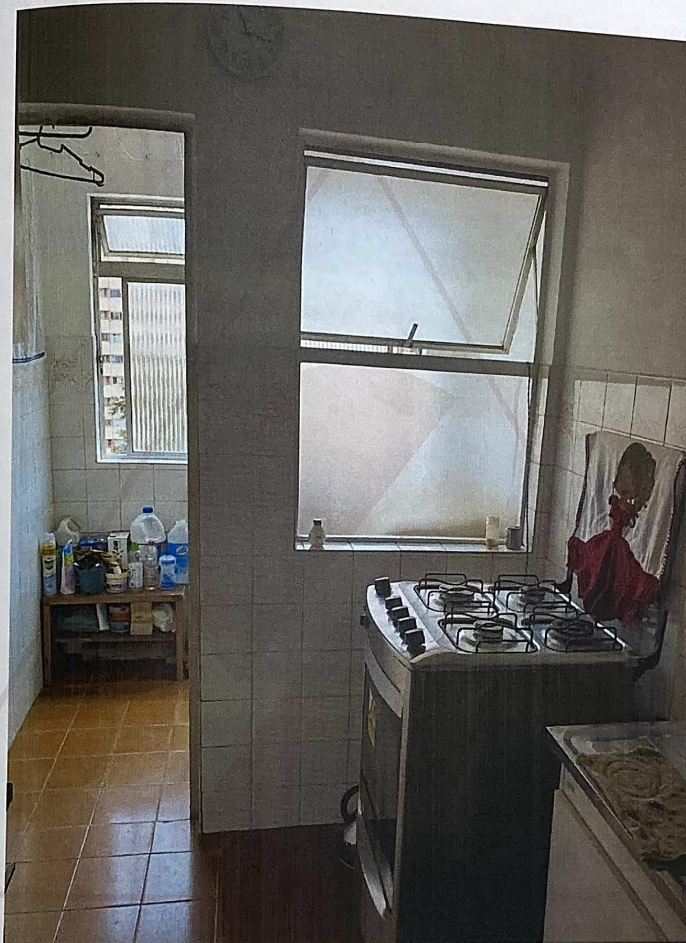
COZINHA: Piso cerâmico; paredes revestidas em azulejos; forro em laje; pia e cuba de inox; esquadria de alumínio com vidro fosco.

FOTO 17: COZINHA. SERVIÇO.

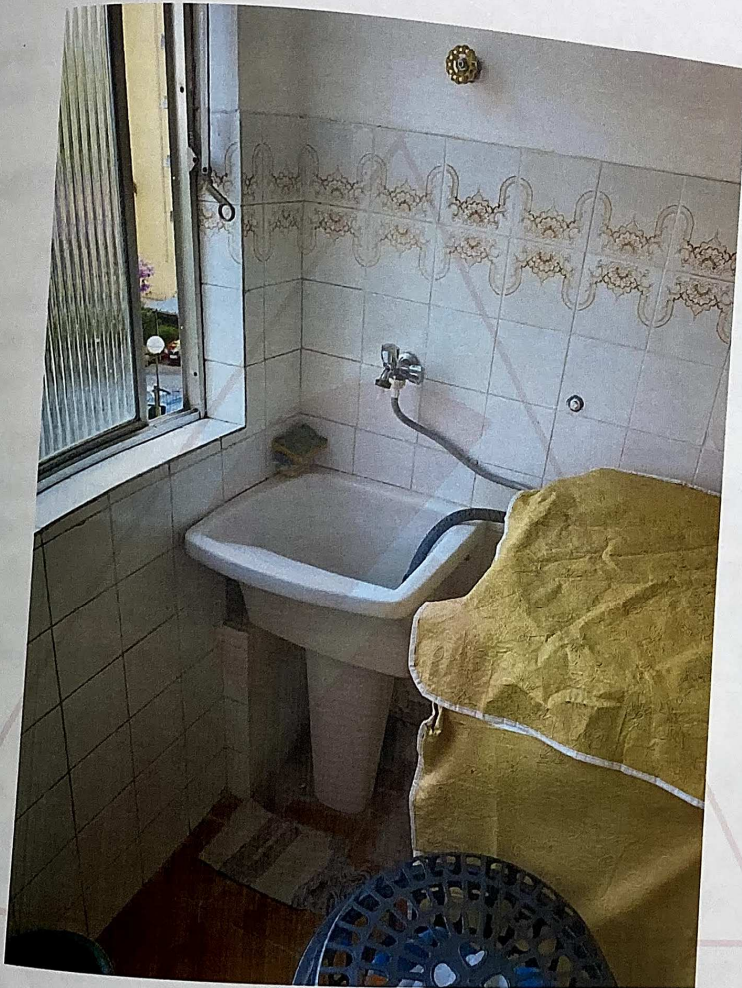
ÁREA DE SERVIÇO: Piso cerâmico; paredes revestidas em azulejos; forro em laje; tanque em louça; esquadria de alumínio com vidro liso.

FOTO 18: ÁREA DE SERVIÇO.
