Processo nº 1003074-02.2015.2015.8.26.0008

LAUDO TÉCNICO

O presente trabalho visa estabelecer o valor mais provável, atual e à vista do imóvel situado à **Rua Luiz Ferreira, nº 176, Chácara Maranhão, São Paulo/SP.**

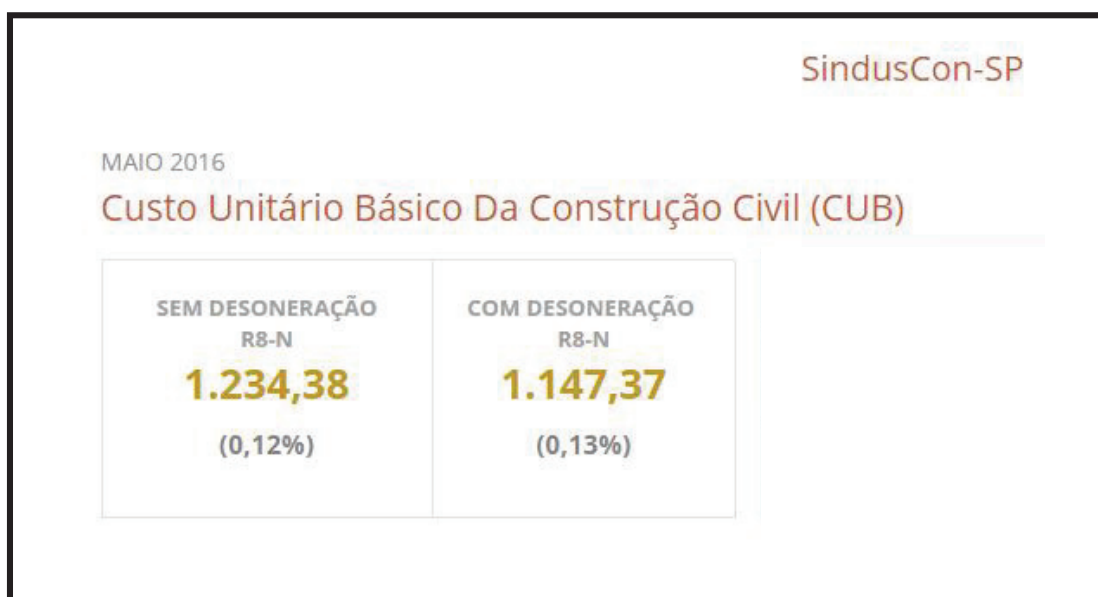
3 – TABELA DE COEFICIENTES – base R₈N

A tabela abaixo vincula os coeficientes do estudo “VALORES DE EDIFICAÇÕES DE IMÓVEL URBANOS”, publicados pelo IBPAE/SP em nov/2006, diretamente ao padrão construtivo R₈N c SINDUSCON/SP.
