PROCESSO Nº 0043844-69.2015.8.26.0100

LAUDO DE AVALIAÇÃO

A presente perícia tem como objetivo determinar o valor de mercado do bem penhorado, apartamento nº 142 – Edifício Mont Blanc, situado na Av. Presidente Giovanni Gronchi, nº 5.445 esquina Rua Deputado João Sussumu Hirata e Rua Iubatinga, bairro Morumbi, nesta capital - Matriculado sob nº 291.391 do 11 º CRI da Capital.

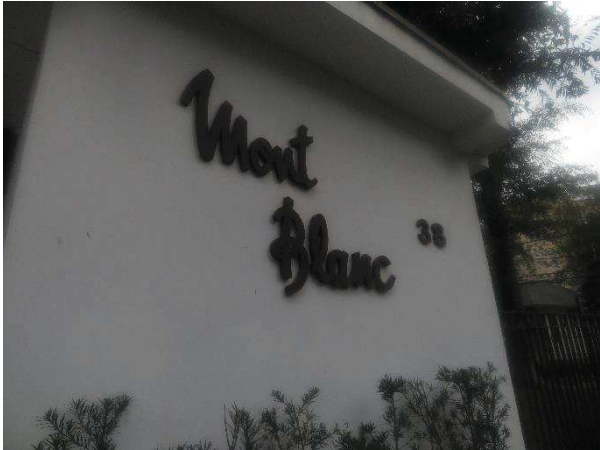
<p>Foto 1 – Identificando o Edifício Mont Blanc, situado na Rua Deputado João Sussumu Hirata, nº 38 esquina Av. Giovanni Gronchi, 5.445 esquina Rua Iubatinga, Vila Andrade, nesta capital.</p>

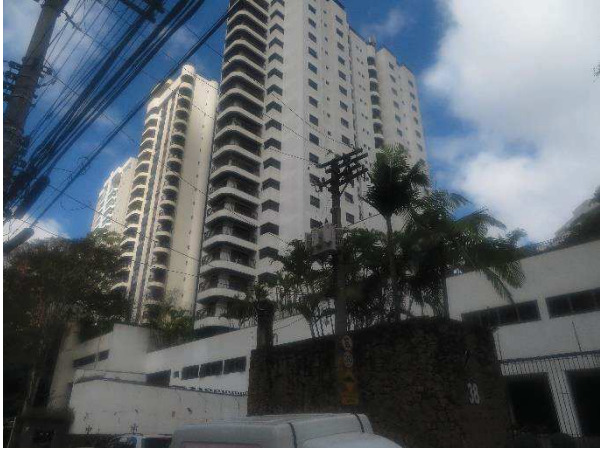
<p>Foto 2 – Aspecto geral do Edifício Mont Blanc.</p>

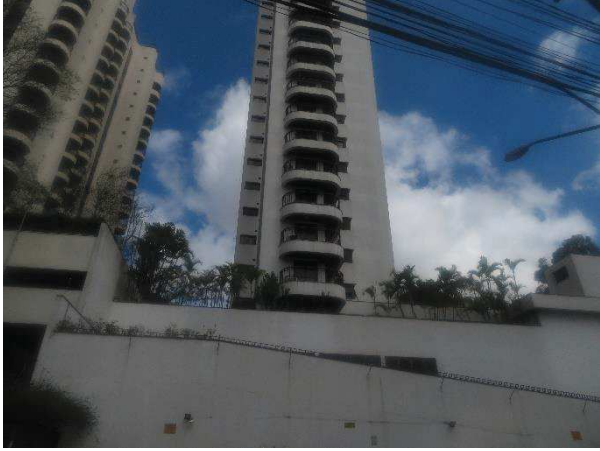
<p>Foto 3 – Vista geral do Edifício Mont Blanc, onde se situa o apartamento objeto da avaliação.</p>

Constituído de torre única com 18 (dezoito) pavimentos, 2 (dois) subsolos e ático para 34 (trinta e quatro) apartamentos, sendo 2 (dois) duplex de cobertura.
