## LAUDO DE AVALIAÇÃO

**SOLICITANTE** : ETERNIT S/A.

**PROPRIETÁRIO** : SAMA S/A. - MINERAÇÕES ASSOCIADAS

**LOCAL DO IMÓVEL** : RODOVIA BR 153, KM 506  
**BAIRRO** : CHÁCARAS SÃO PEDRO  
**MUNICÍPIO** : APARECIDA DE GOIÂNIA  
**ESTADO** : GOIÁS

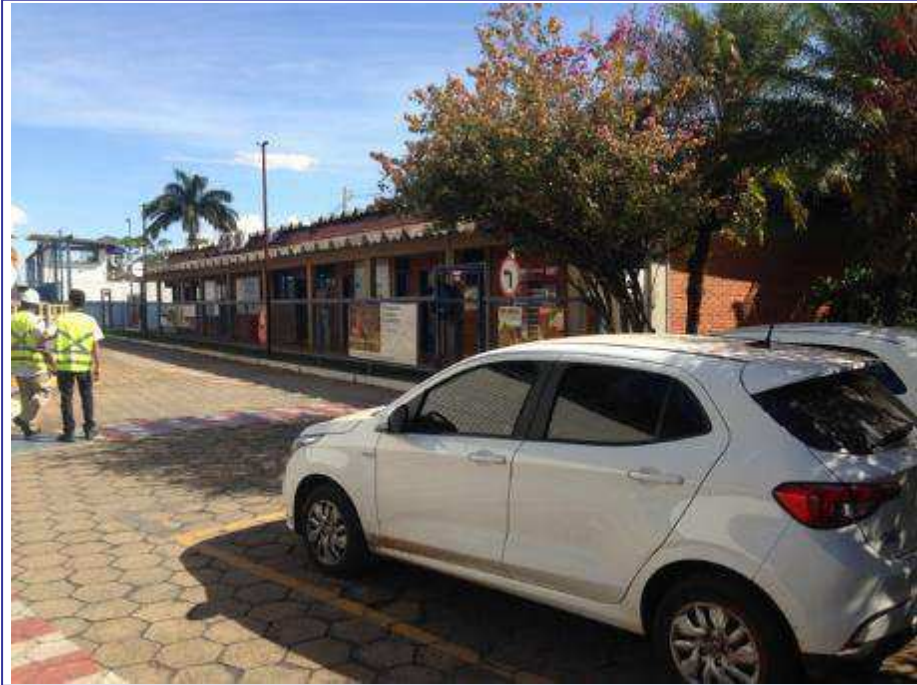
**PORTARIA VISITANTES E VESTIÁRIO**

#### CONSTRUÇÃO N.º 01 : PORTARIA VISITANTES, VESTIÁRIO

Construção térrea, edificada em estrutura de concreto, com fechamentos laterais de alvenaria, fachada revestida de tijolos aparentes e cobertura de telhas de fibrocimento tipo kalhetão, sobre estrutura de concreto em duas águas.

- **Estado de Conservação** : C : regular
- **Idade Real Estimada** : 20 anos
- **Pé Direito** : 2,80 m
- **Área Construída** : 470,00 m<sup>2</sup>
- **Vida Útil Remanescente** : 30 anos

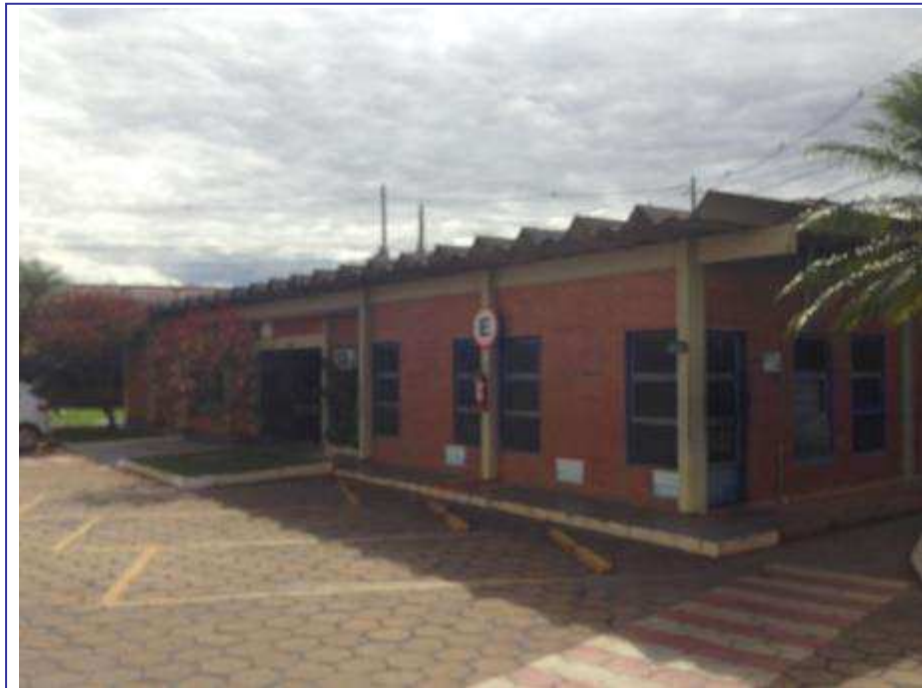
**GERÊNCIA**

### CONSTRUÇÃO N.º 02 : GERÊNCIA

Construção térrea, edificada em estrutura de concreto, com fechamentos laterais de alvenaria, fachada revestida de tijolos aparentes e cobertura de telhas de fibrocimento tipo kalhetão, sobre estrutura de concreto em duas águas.

- **Estado de Conservação** : C : regular
- **Idade Real Estimada** : 20 anos
- **Pé Direito** : 2,80 m
- **Área Construída** : 280,00 m<sup>2</sup>
- **Vida Útil Remanescente** : 30 anos

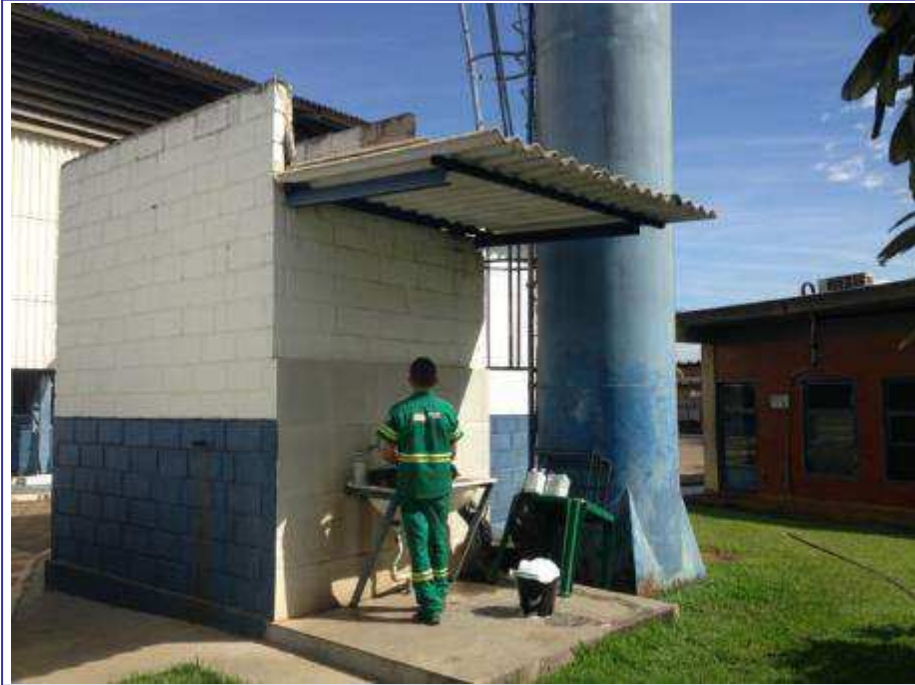
**CASA DE BOMBAS**

### CONSTRUÇÃO N.º 03 : CASA DE BOMBAS

Construção térrea, edificada em estrutura de concreto, com fechamentos laterais de alvenaria, fachada revestida de massa fina pintada e cobertura de telhas de fibrocimento tipo ondulada, sobre estrutura metálica em uma água.

- **Estado de Conservação** : C : regular
- **Idade Real Estimada** : 06 anos
- **Pé Direito** : 2,60 m
- **Área Construída** : 5,00 m<sup>2</sup>
- **Vida Útil Remanescente** : 44 anos

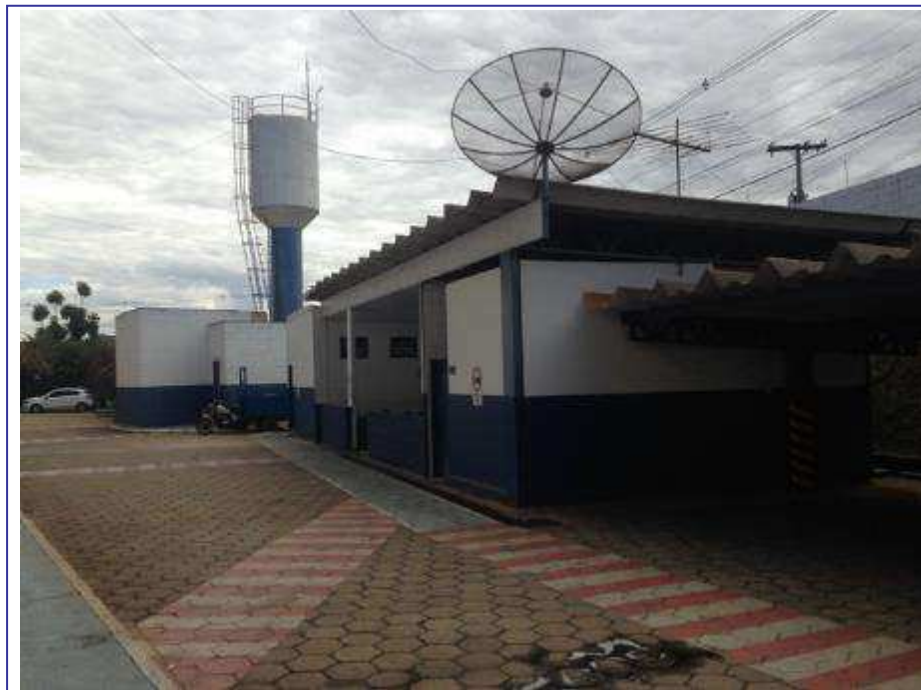
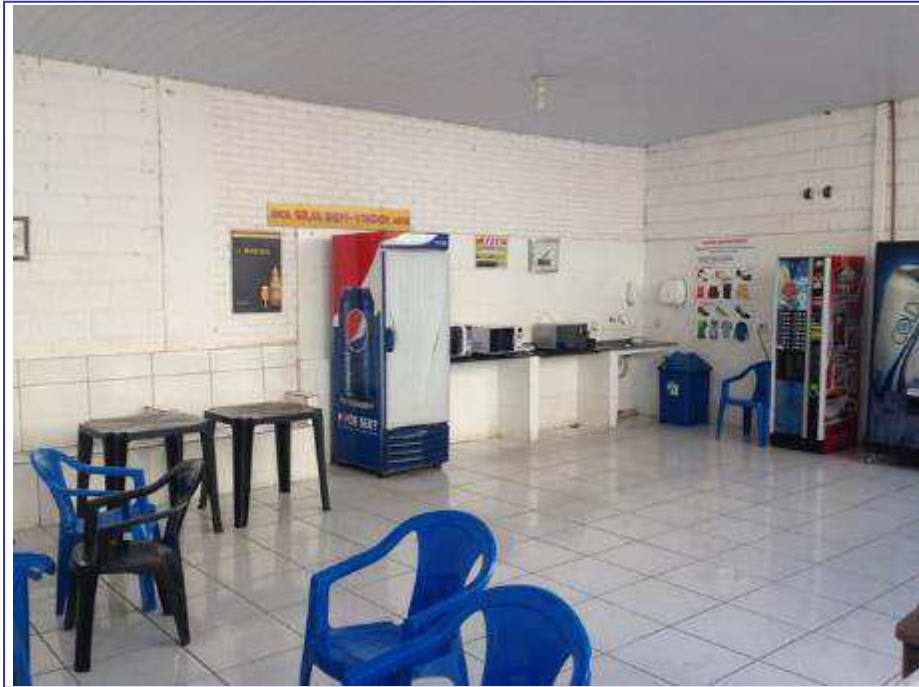
**REFEITÓRIO**

### **CONSTRUÇÃO N.º 04 : REFEITÓRIO**

Construção térrea, edificada em estrutura de concreto, com fechamentos laterais de alvenaria, fachada revestida de massa pintada e cobertura de telhas de fibrocimento tipo kalhetão, sobre estrutura metálica em duas águas.

- **Estado de Conservação** : C : regular
- **Idade Real Estimada** : 20 anos
- **Pé Direito** : 2,80 m
- **Área Construída** : 150,00 m<sup>2</sup>
- **Vida Útil Remanescente** : 30 anos

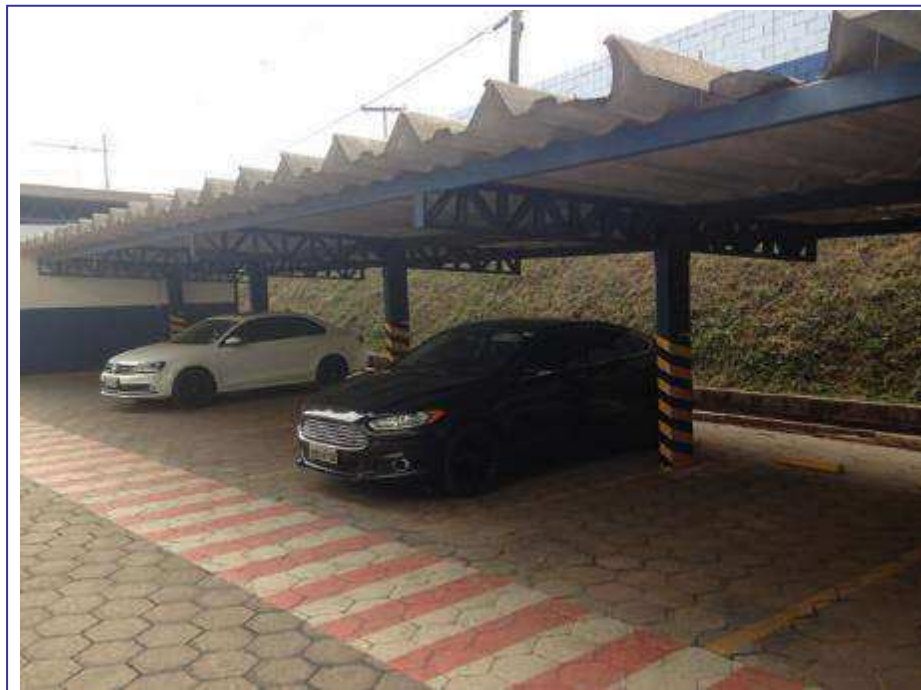
**COBERTURA DE AUTOS**

### CONSTRUÇÃO N.º 05 : COBERTURA AUTOS

Consta uma cobertura de telhas de fibrocimento tipo kalhetão, sobre estrutura metálica em uma água.

- **Estado de Conservação** : C : regular
- **Idade Real Estimada** : 20 anos
- **Pé Direito** : 3,00 m
- **Área Construída** : 130,00 m<sup>2</sup>
- **Vida Útil Remanescente** : 30 anos

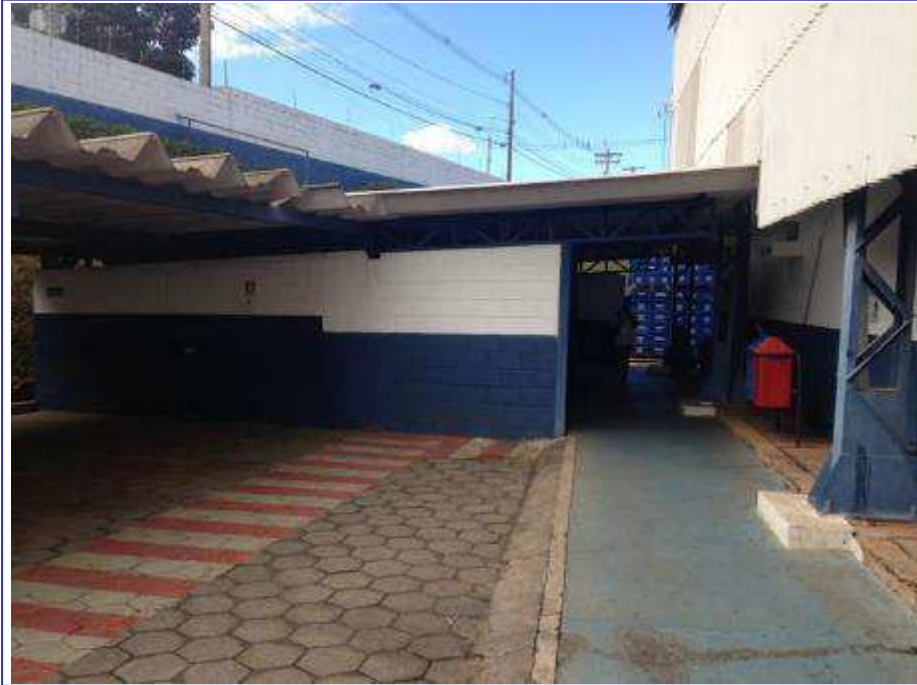
**ARMÁRIOS**

### CONSTRUÇÃO N.º 06 : ARMÁRIOS

Construção térrea, edificada em estrutura de concreto, com fechamentos laterais de alvenaria, fachada revestida de massa pintada e cobertura de telhas de fibrocimento tipo kalhetão, sobre estrutura metálica em duas águas.

- **Estado de Conservação** : C : regular
- **Idade Real Estimada** : 15 anos
- **Pé Direito** : 2,80 m
- **Área Construída** : 50,00 m<sup>2</sup>
- **Vida Útil Remanescente** : 35 anos

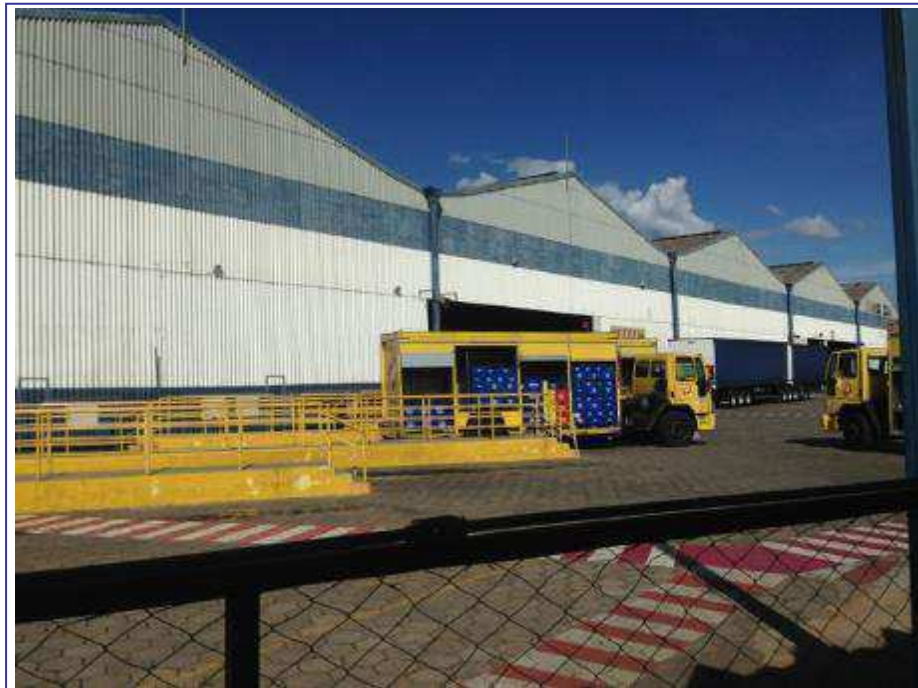
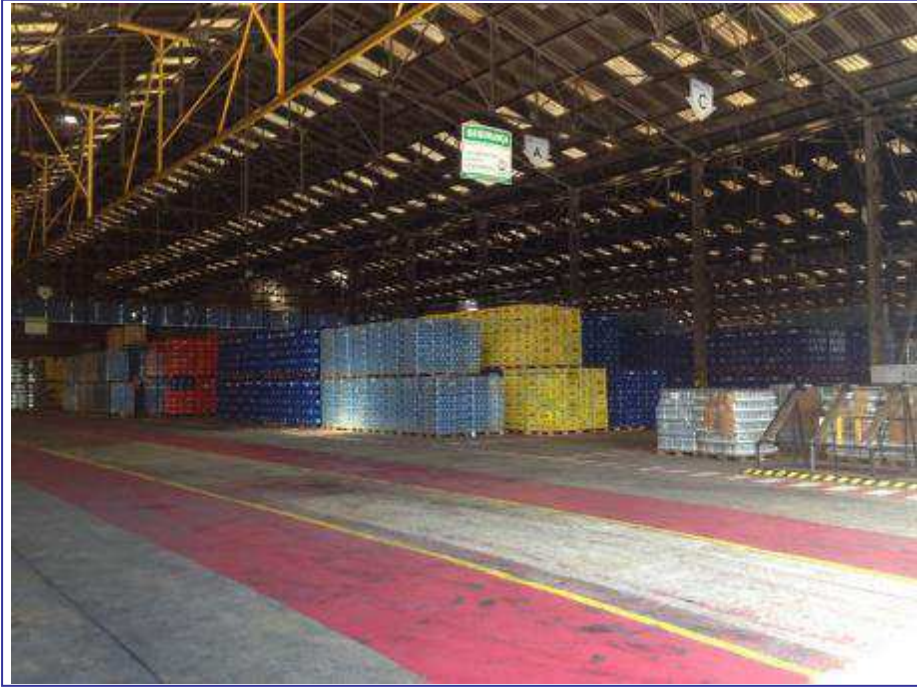
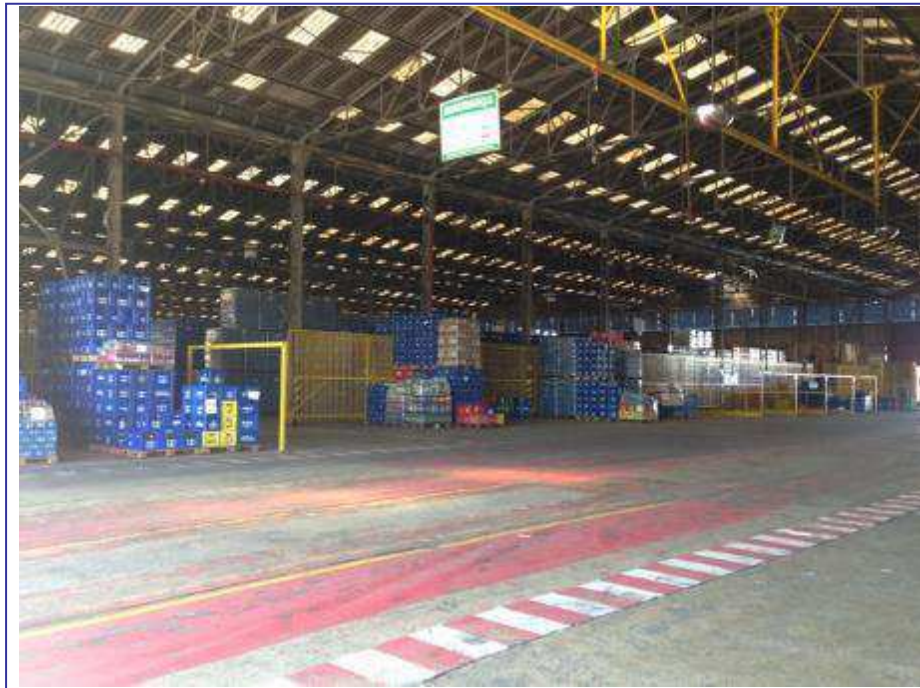
**GALPÃO**

### CONSTRUÇÃO N.º 07 : GALPÃO

Construção térrea, com mezanino, edificada em estrutura de concreto, com fechamentos laterais de alvenaria, fachada revestida de massa fina pintada e telhas de fibrocimento, cobertura de telhas de fibrocimento e translúcidas, sobre estrutura de concreto e metálica em duas águas.

- **Estado de Conservação** : C : regular
- **Idade Real Estimada** : 20 anos
- **Pé Direito** : 2,80 / 9,00 m
- **Área Total Construída** : 11.863,34 m<sup>2</sup>
- **Vida Útil Remanescente** : 30 anos

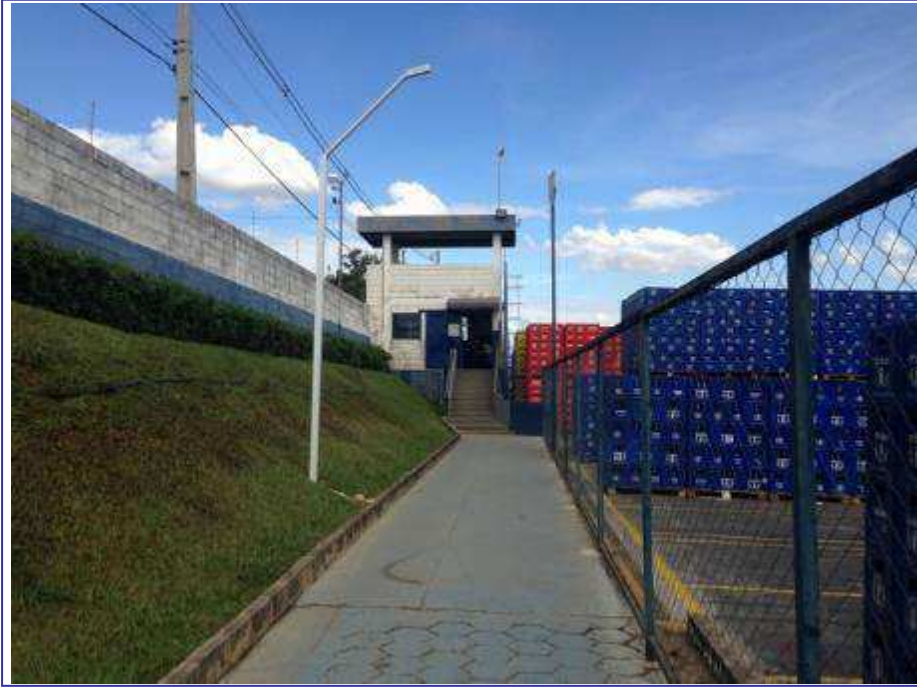
**PORTARIA DE FUNCIONÁRIOS**

### CONSTRUÇÃO N.º 08 : PORTARIA FUNCIONÁRIOS

Construção com dois pavimentos, edificada em estrutura de concreto, com fechamentos laterais de alvenaria, fachada revestida de massa pintada e cobertura de telhas de fibrocimento tipo kalhetão, sobre estrutura metálica em duas águas.

- **Estado de Conservação** : C : regular
- **Idade Real Estimada** : 06 anos
- **Pé Direito** : 3,00 m
- **Área Construída** : 60,00 m<sup>2</sup>
- **Vida Útil Remanescente** : 44 anos

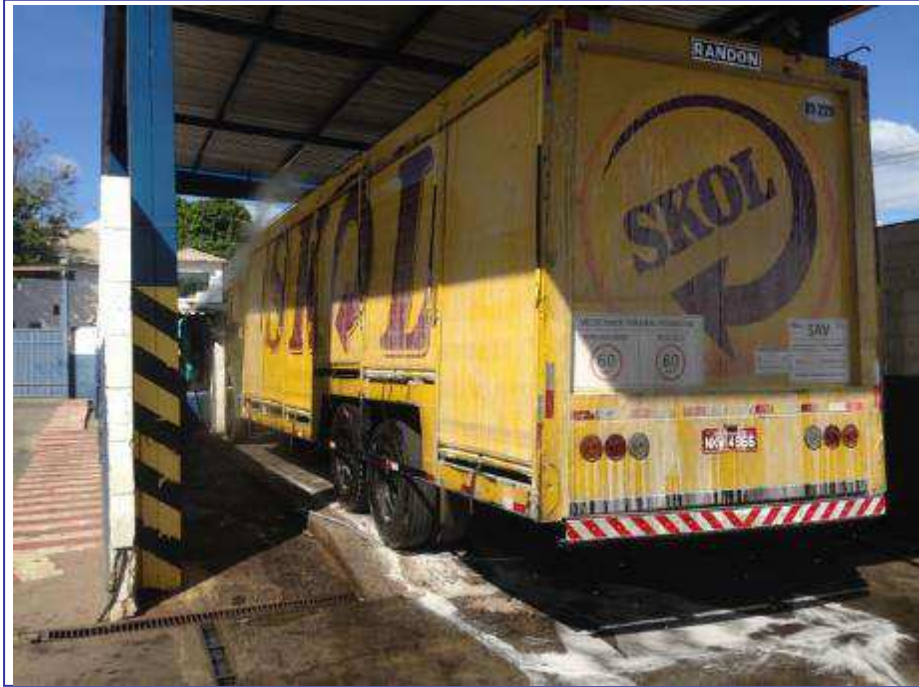
**LAVADOR**

### CONSTRUÇÃO N.º 12 : LAVADOR

Consta uma cobertura de telhas de alumínio, sobre estrutura metálica em uma água, com fechamento parcial em alvenaria de blocos pintada.

- **Estado de Conservação** : C : regular
- **Idade Real Estimada** : 02 anos
- **Pé Direito** : 3,50 m
- **Área Construída** : 140,00 m<sup>2</sup>
- **Vida Útil Remanescente** : 48 anos

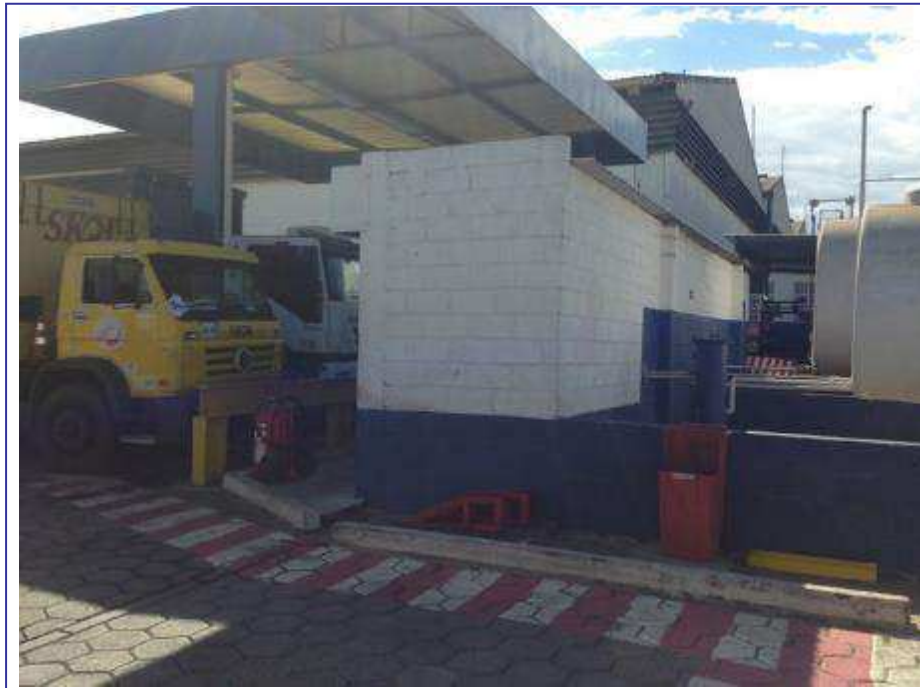
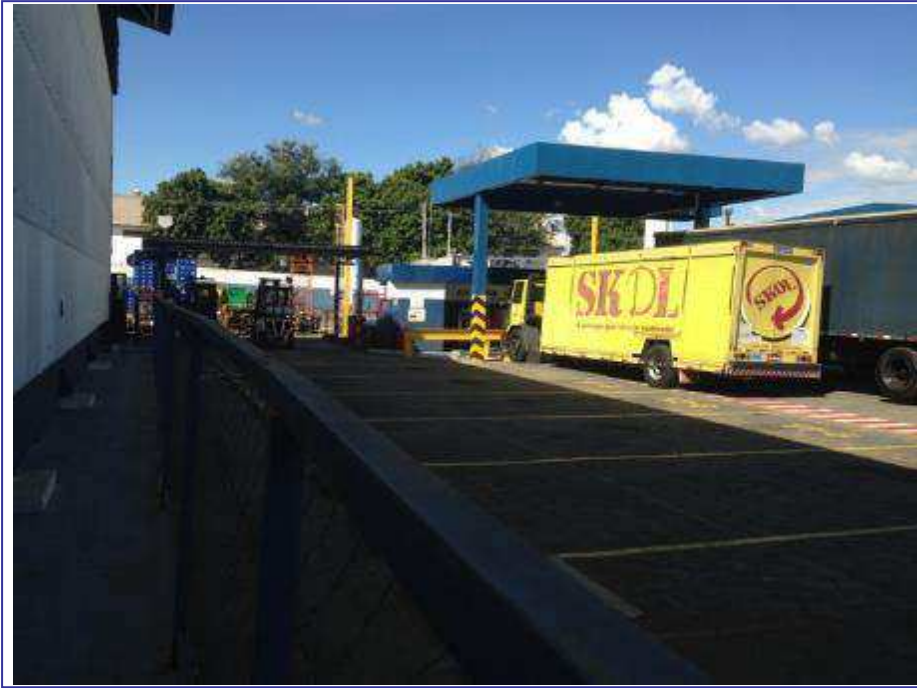
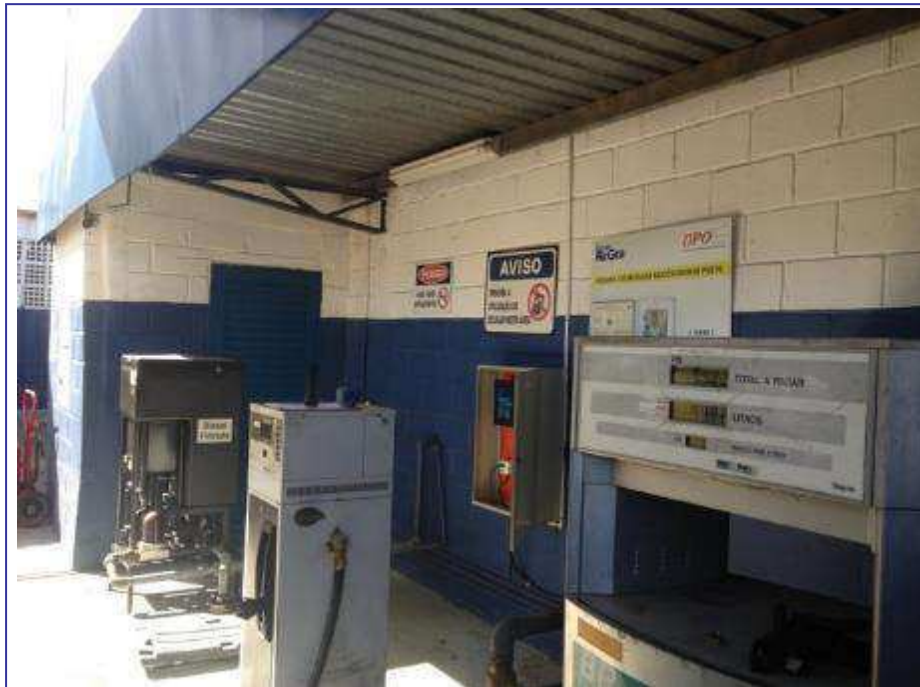
**ABASTECIMENTO**

### CONSTRUÇÃO N.º 14 : ABASTECIMENTO

Construção térrea, edificada em estrutura de concreto, com fechamentos laterais de alvenaria, fachada revestida de massa fina pintada e cobertura de telhas de alumínio, sobre estrutura metálica em uma água.

- 
- **Estado de Conservação** : C : regular
  - **Idade Real Estimada** : 10 anos
  - **Pé Direito** : 2,80 m
  - **Área Construída** : 20,00 m<sup>2</sup>

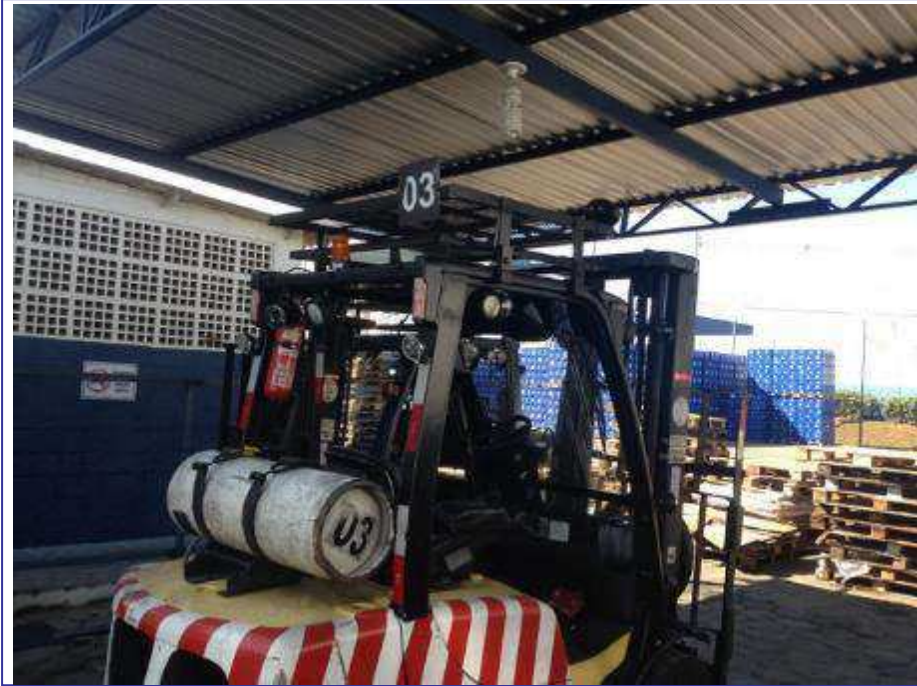
**COBERTURA EMPILHADEIRAS**

### CONSTRUÇÃO N.º 13 : COBERTURA EMPILHADEIRAS

Consta uma cobertura de telhas de alumínio, sobre estrutura metálica em uma água.

- **Estado de Conservação** : C : regular
- **Idade Real Estimada** : 05 anos
- **Pé Direito** : 2,60 m
- **Área Construída** : 50,00 m<sup>2</sup>
- **Vida Útil Remanescente** : 45 anos

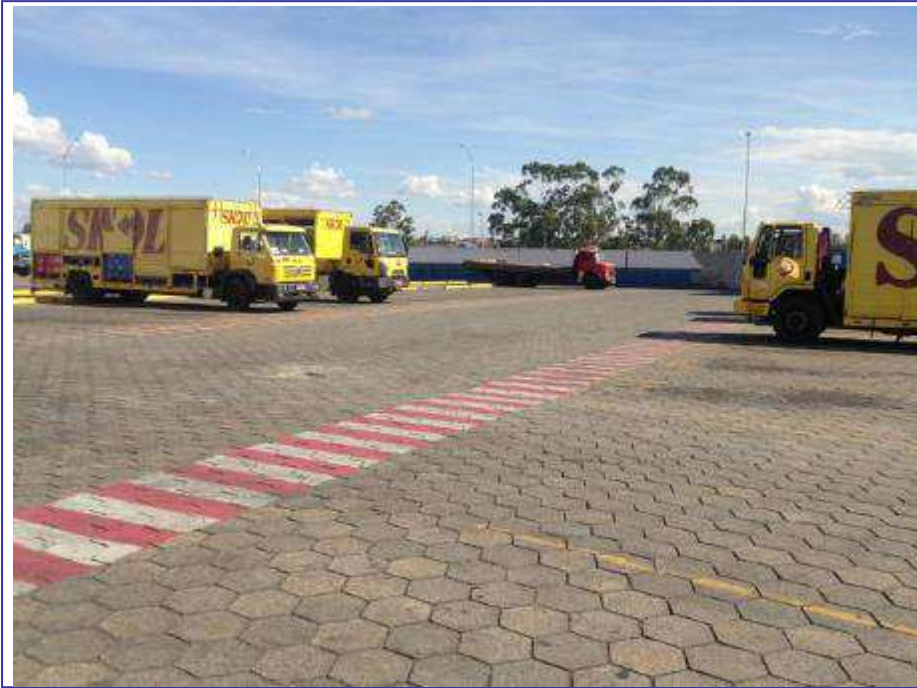
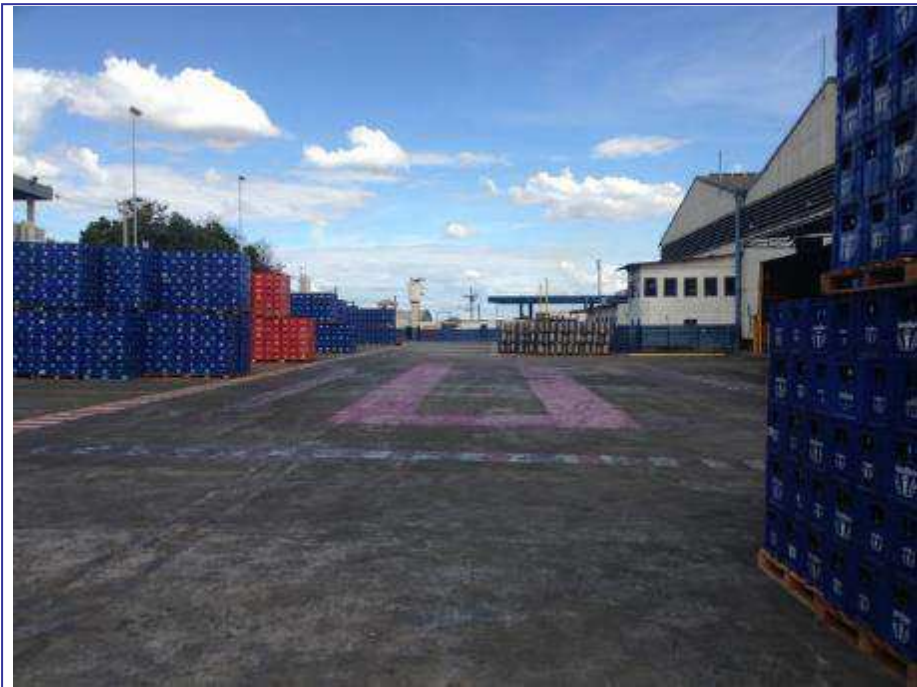
**PÁTIO FRONTAL**

### CONSTRUÇÃO N.º 18 : PÁTIO

A pavimentação das áreas destinadas às ruas para circulação, estacionamento de veículos, pátios de manobra, estocagem de produtos e matéria prima, é constituída de blocos hexagonais sobre coxim de areia e concreto, com solo nivelado e compactado para tráfego pesado.

- **Estado de Conservação** : C : regular
- **Idade Real Estimada** : 20 anos
- **Área** : 12.000,00 m<sup>2</sup>
- **Vida Útil Remanescente** : 30 anos

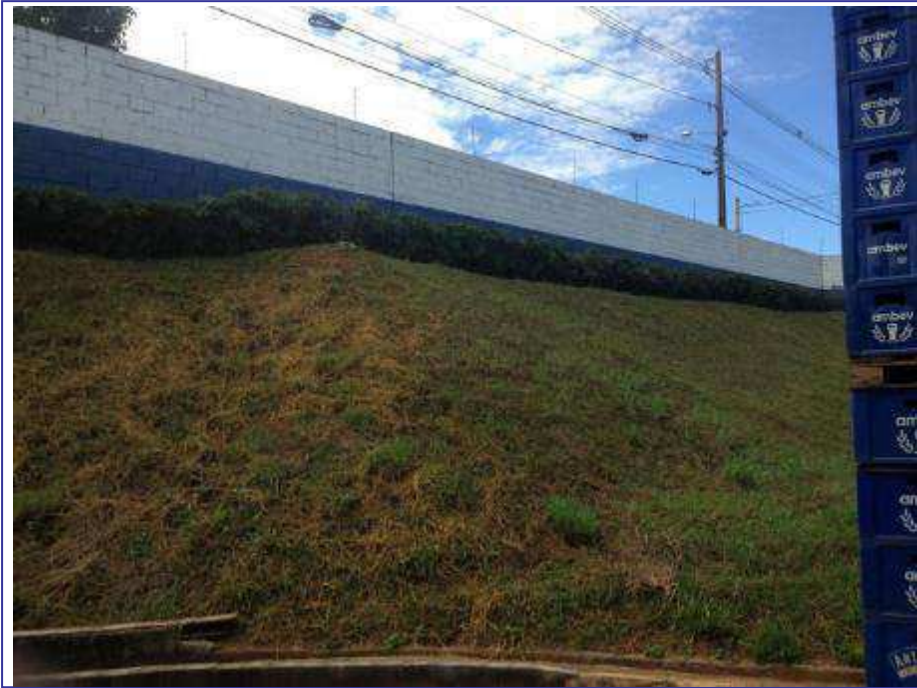
**TALUDE E MURO**

### CONSTRUÇÃO N.º 19 : MUROS

O fechamento das divisas do terreno, é constituído de muro de blocos de concreto, revestido de massa fina pintada, com altura aproximada de 3,50 metros, com três fiadas de arame farpado no topo.

- **Estado de Conservação** : C : regular
- **Idade Real Estimada** : 20 anos
- **Extensão** : 750,00 m
- **Vida Útil Remanescente** : 30 anos

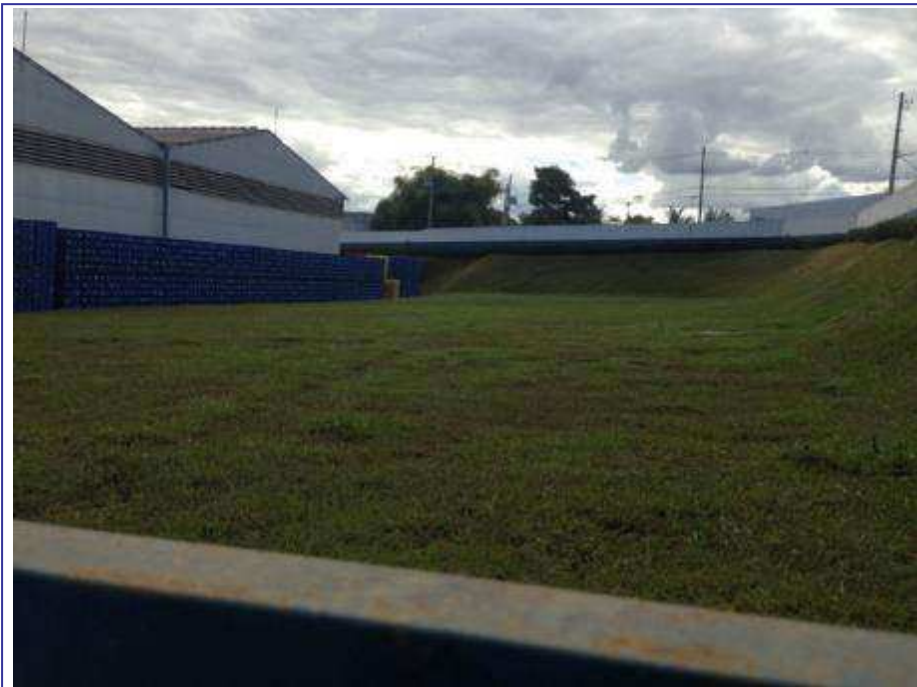
**GRAMADO**

### CONSTRUÇÃO N.º 20 : GRAMADO

Consta uma área gramada.

- **Estado de Conservação** : C : regular
- **Idade Real Estimada** : 15 anos
- **Área** : 2.000,00 m<sup>2</sup>
- **Vida Útil Remanescente** : 35 anos
