**EXMO. SR. DR. JUIZ DE DIREITO DA 31ª VARA CÍVEL  
DA CAPITAL**

**PROCESSO: 1034743-49.2019.8.26.0100**

## **LAUDO AVALIATÓRIO**

O presente laudo objetiva a determinação do valor de mercado do imóvel situado na Avenida Prestes Maia nº 241 conjunto nº 3.126 do Edifício Mirante, no bairro do Centro, matriculado sob nº 23.826 perante o 5º Cartório de Registro de Imóveis de São Paulo e penhorado às fls. 109 dos autos.

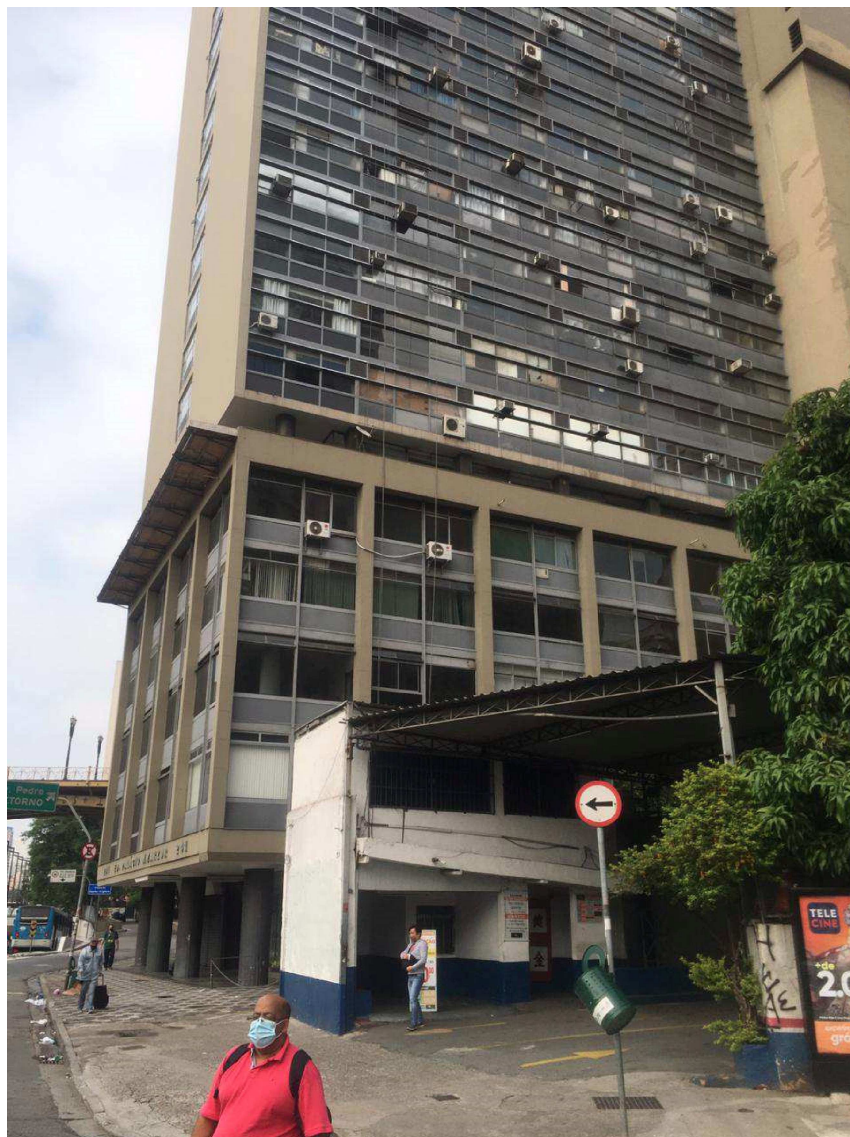
FOTO 3: FACHADA DO IMÓVEL NO LADO DIREITO.

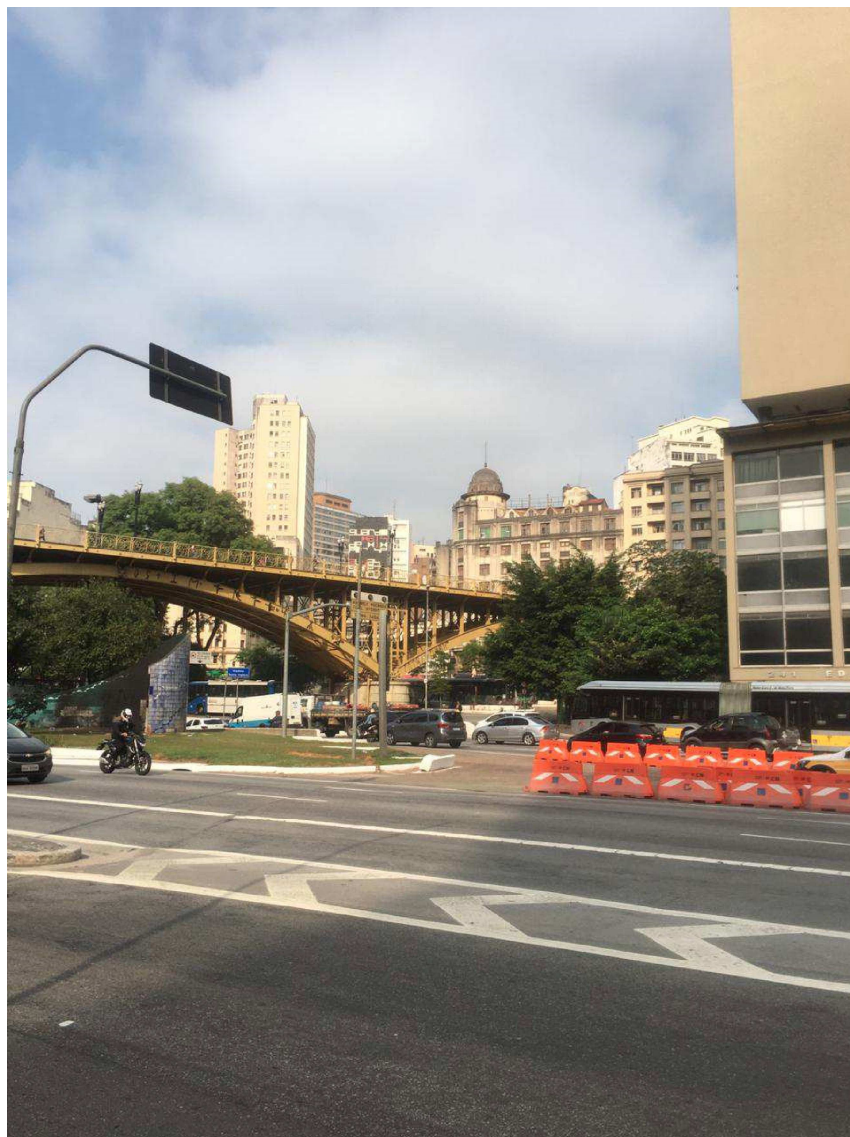
FOTO 4: FACHADA DO IMÓVEL NO LADO ESQUERDO.

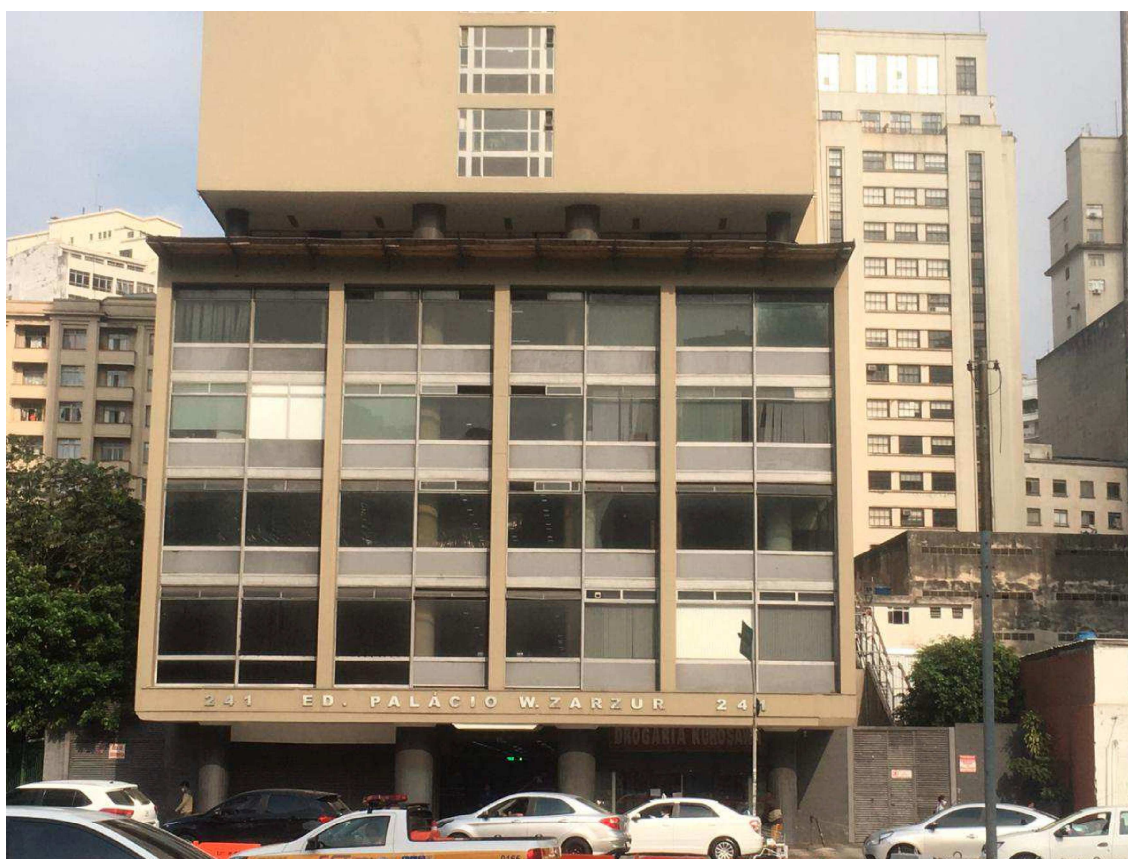
Sobre o terreno encontra-se erigido 1 (um) edifício destinado ao uso comercial, apresentando o prédio em questão fachada de vidro; piso em granito; fechamento em alvenaria, sendo constituído de pavimento térreo com lojas e 51 (cinquenta e um) pavimentos superiores com 28 (vinte oito) escritórios por andar, perfazendo um total de 1.206 (mil, duzentos e seis) conjuntos comerciais.

FOTO 5: FACHADA DO PRÉDIO.

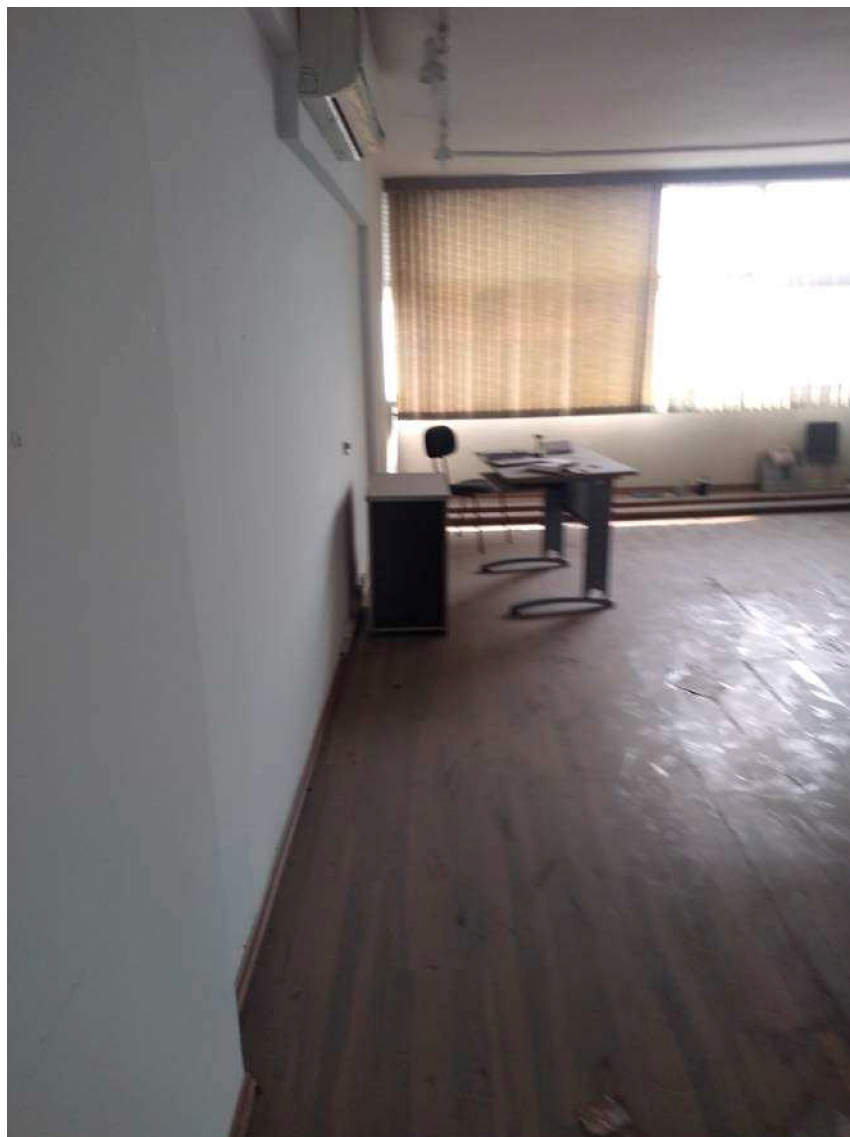
**SALÃO:** Piso em tabuas; paredes com pintura látex; forro de laje; esquadrias de ferro com vidro liso.

FOTO 10: VISTA INTERNA.

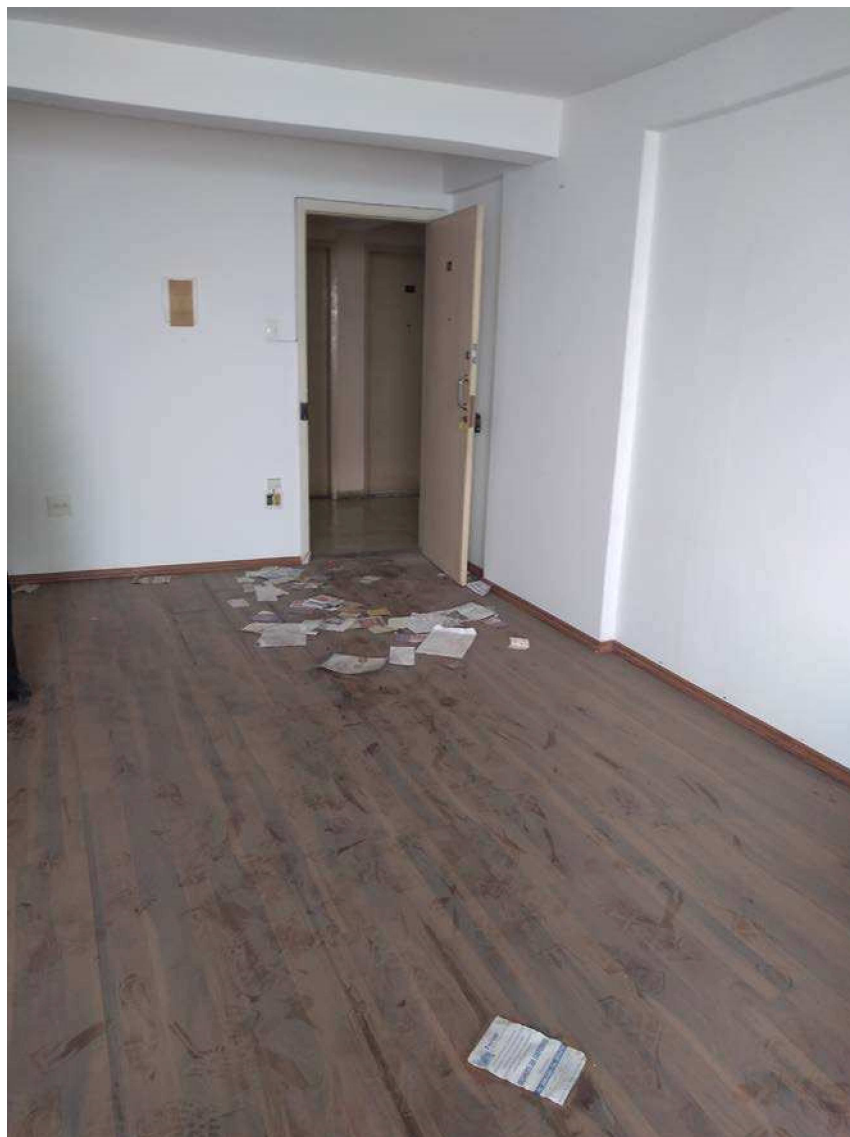
FOTO 11: OUTRA VISTA INTERNA.

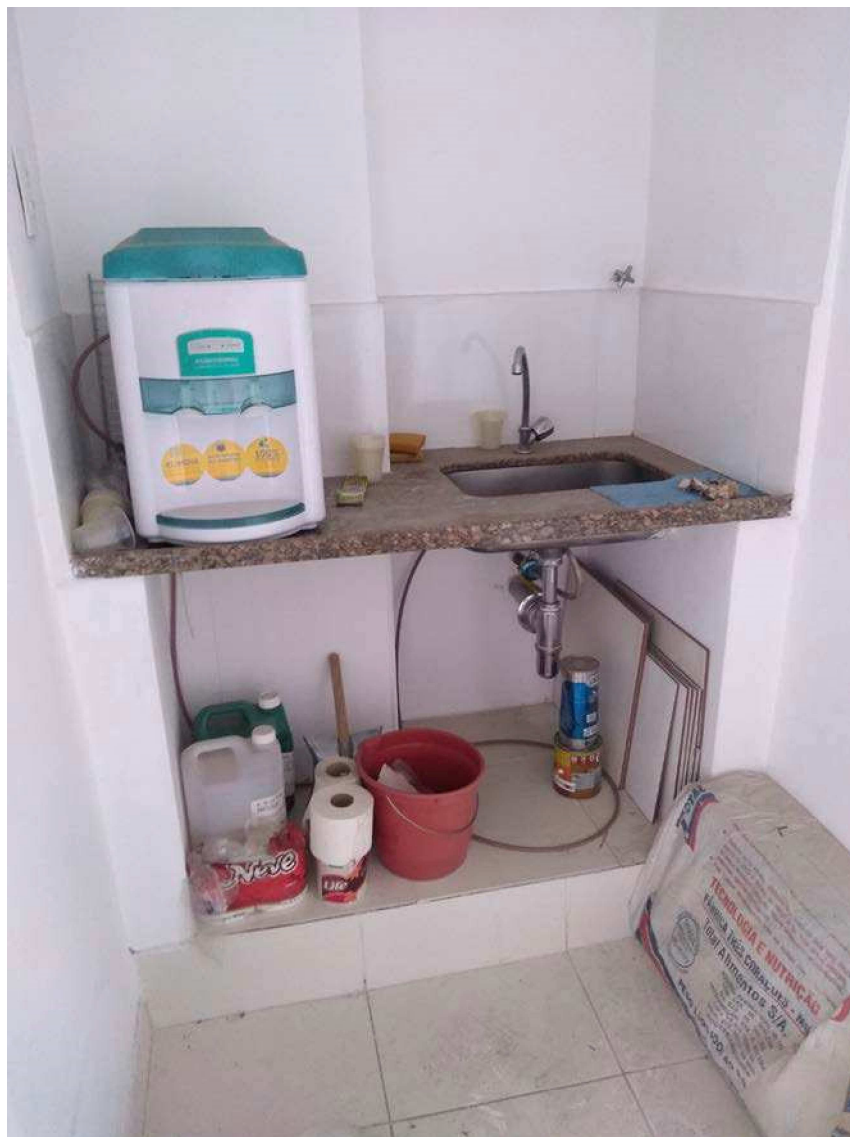
**COPA:** Piso em cerâmica; paredes em azulejos; forro de laje.

FOTO 12: COPA.

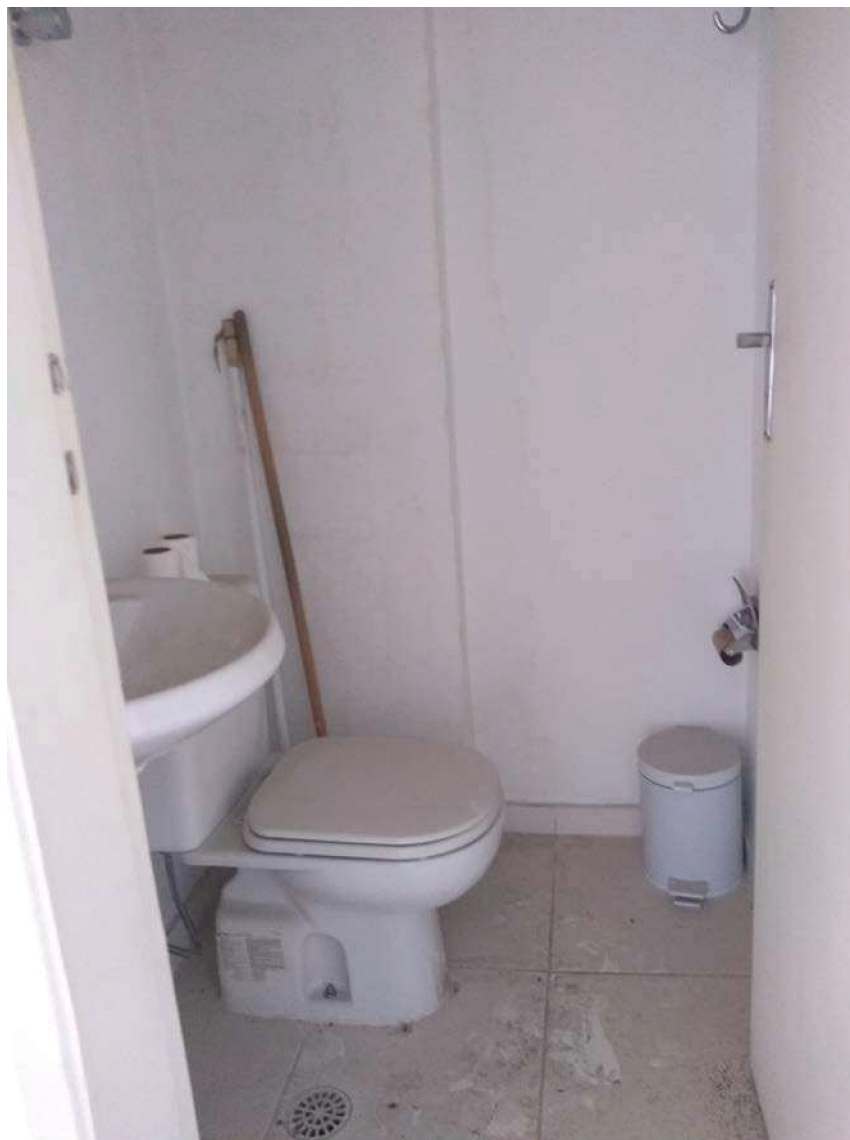
**SANITÁRIO:** Piso em cerâmica; paredes em azulejos; forro de laje; vaso sanitário e lavatório em louça branca; esquadrias de alumínio com vidro liso.

FOTO 13: BANHEIRO.
