**Assunto. Execução de Alimentos.**

**Processo n.º 1034191-66.2014.8.26.0001.**

**LAUDO DA AVALIAÇÃO.**

De acordo com a estimativa de honorários, folhas 336 a 341 dos autos, o objetivo do presente trabalho é estimar o valor de mercado para o imóvel avaliando, localizado na Rua Ernane Salomão Rosas Ribeiro, n.º 123, Parque Peruche, São Paulo, capital.

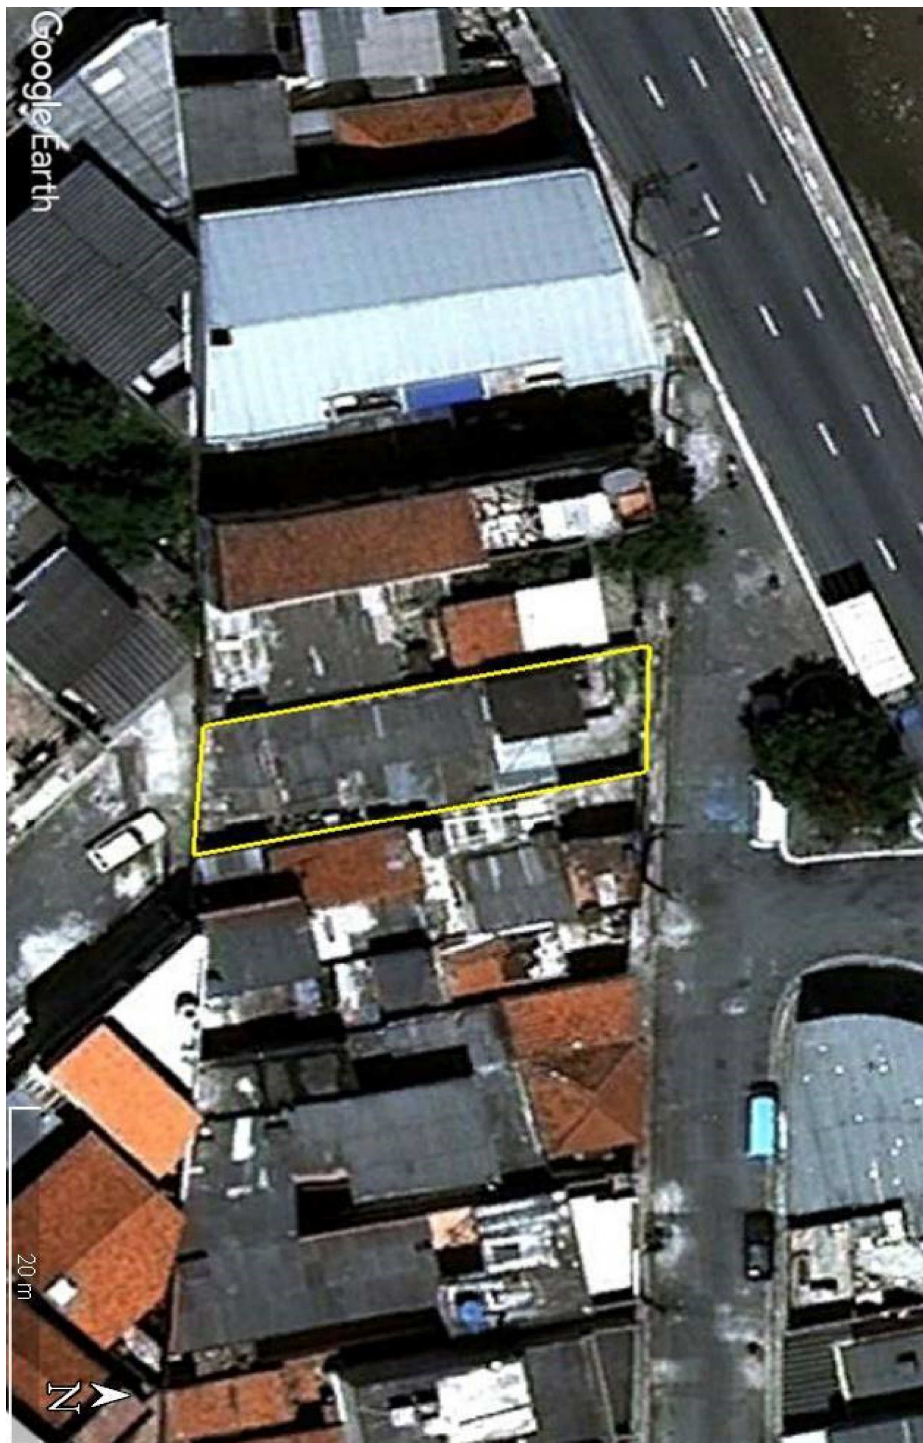
**Foto n.º 5.** Vista aérea com a indicação do perímetro do terreno do imóvel avaliando.

O terreno dispõe de 8,00 metros de frente, 8,00 metros nos fundos e 25,00 metros em ambos as laterais, encerrando uma área de 200,00 m<sup>2</sup>.

O terreno do imóvel avaliando faz frente com duas ruas. A primeira frente está voltada para a Rua Ernani Salomão Rosas Ribeiro, n.º 123. A segunda frente está voltada para a Rua Dr. Inácio Proença de Gouveia, n.º 1194.

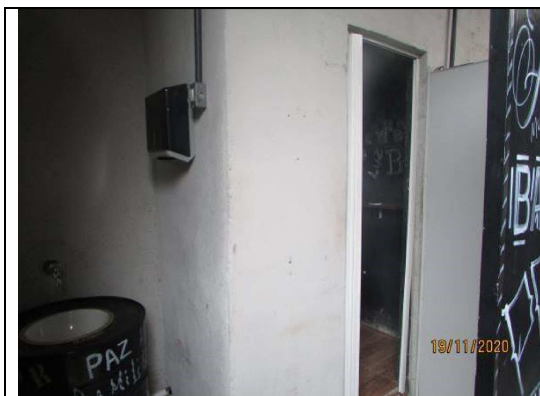
**Foto n.º 6.** Vista da entrada do wc da lanchonete.

- Piso. Porcelanato;
- Paredes. Látex sobre massa;
- Teto. Látex sobre massa;
- Aparelhos sanitários. Vaso sanitário com caixa acoplada. Lavatório de louça sobre estrutura metálica.

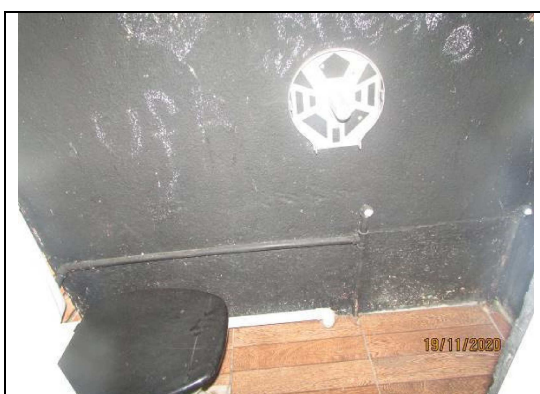
**Foto n.º 7.** Vista interna do wc da lanchonete.

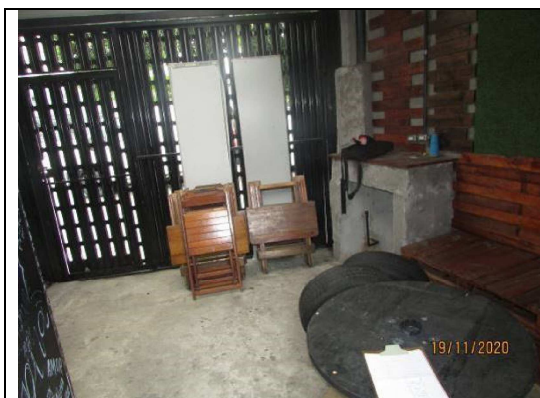
**Foto n.º 8.** Vista da parte interna da lanchonete.

- Piso. Parte em Porcelanato e parte em cimentado desempenado;
- Paredes. Parte em pastilhas e parte em tijolos de barro aparente;
- Teto. Telhas de fibrocimento;

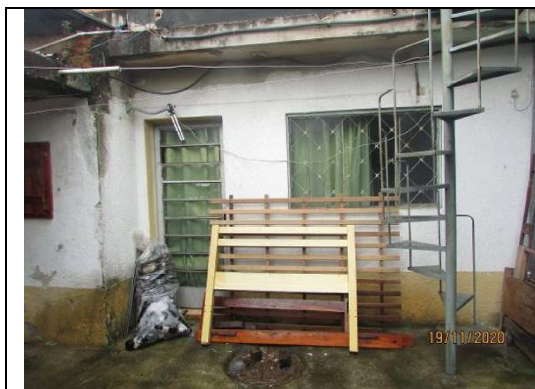
**Foto n.º 10.** Vista da fachada da casa 1.

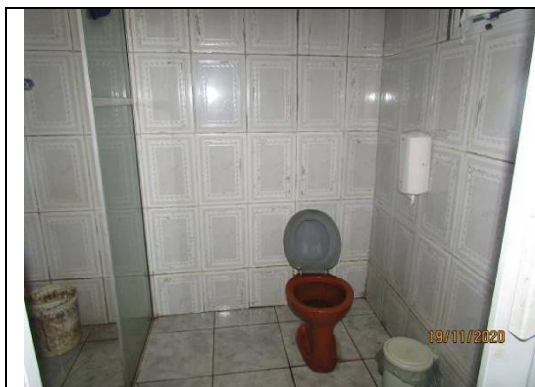
**Foto n.º 11.** Vista do Banheiro da casa 1.

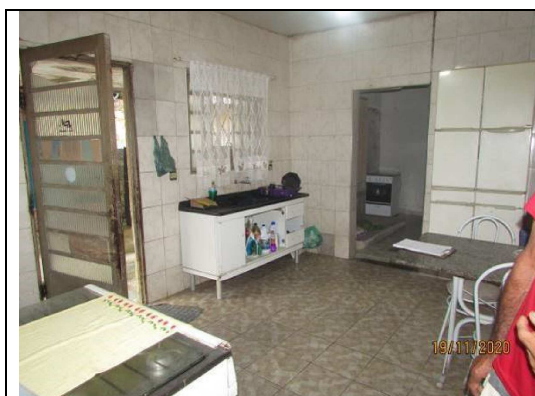
**Foto n.º 13.** Vista da cozinha da casa 1.

- **Cozinha.**
  - Piso. Cerâmica esmaltada;
  - Paredes. Azulejos até o teto;
  - Teto. Forro de chapas metálicas.
- **Banheiro.**
  - Piso. Cerâmica esmaltada;
  - Paredes. Azulejos até o teto;
  - Teto. Látex sobre massa corrida;
  - Aparelhos sanitários. Vaso sanitário com válvula de descarga. Lavatório de louça sobre pia de granito. Box fechado com divisória de material plástico, com chuveiro elétrico.
- **Gerais.**
  - Instalações hidráulicas e elétricas embutidas;
  - Porta de ferro fundido e tipo sanfona de plástico no banheiro;
  - Caixilhos de ferro fundido com pintura a óleo;
  - Telhado em laje de concreto armado;
  - Fachada. Parte em látex sobre massa.

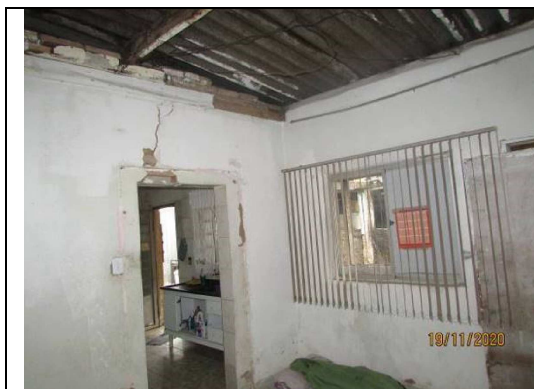
**Foto n.º 14.** Vista do quarto 2 da casa 1.

- Piso. Cerâmica esmaltada;
- Paredes. Látex sobre massa corrida;
- Teto. Telhas em fibrocimento.

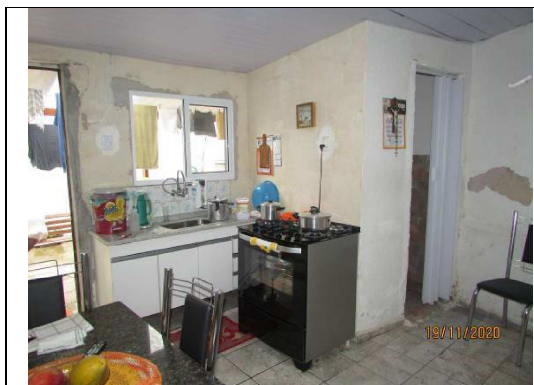
**Foto n.º 17.** Vista da cozinha da casa 2.

- **Quarto.**
  - Piso. Cerâmica esmaltada;
  - Paredes. Látex sobre massa corrida;
  - Teto. Forro de chapas metálicas.
- **Cozinha.**
  - Piso. Cerâmica esmaltada;
  - Paredes. Látex sobre massa corrida;
  - Teto. Forro de chapas metálicas.
- **Banheiro.**
  - Piso. Cerâmica esmaltada;
  - Paredes. Azulejos até 1,50 metros de altura;
  - Teto. Forro de chapas metálicas;

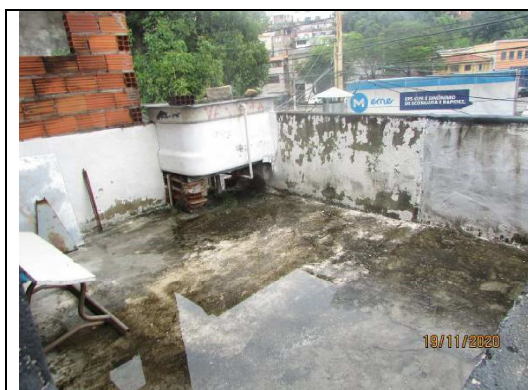
**Foto n.º 19.** Vista da área descoberta do pavimento superior.

- **Depósito.**
  - Piso. Cerâmica esmaltada;
  - Paredes. Látex sobre massa;
  - Teto. Látex sobre massa corrida.
- **Área Descoberta.**
  - Piso. Cimentado desempenado;
  - Paredes. Mureta com látex sobre massa;
- **Gerais.**
  - Instalações hidráulicas e elétricas embutidas;
  - Porta de ferro fundido e de alumínio;
  - Caixilho de alumínio;
  - Telhado em laje de concreto armado;
  - Fachada. Parte em látex sobre massa.

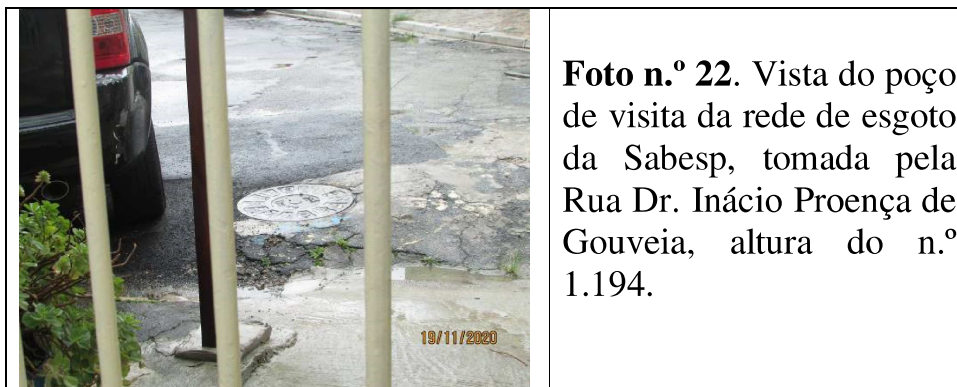
**Foto n.º 22.** Vista do poço de visita da rede de esgoto da Sabesp, tomada pela Rua Dr. Inácio Proença de Gouveia, altura do n.º 1.194.

A **R.2/62.996** da referida matrícula informa que no imóvel avaliando foi instituída uma Servidão Para Passagem de Sistema de Esgoto Sanitário-Córrego Mandaqui, em ação judicial movida pela SABESP, Companhia de Saneamento Básico do Estado DE São Paulo, assim descrita; **tem início no ponto A**, localizado no alinhamento predial da Rua Ernani Salomão Rosas Ribeiro, junto a divisa com o imóvel de n.º 117 da mesma rua; **deste ponto** segue por 24,80 metros, junto a divisa com o imóvel de n.º 117, até o **ponto B**; **deste ponto** deflete para a direita numa distancia de 2,20 metros até o **ponto C**; **deste ponto**, deflete a direita por 25,00 metros até o **ponto D**, na frente do imóvel avaliando; **deste ponto** deflete para direita por 2,25 metros até retornar ao ponto inicial A, perfazendo uma área de 54,78 m<sup>2</sup>.
