EXMO. SR. DR. JUIZ DE DIREITO DA 4ª. VARA CÍVEL DE SÃO VICENTE.

PROC. No.: 0001459-86.2018.8.26.0590

**RICARDO FERREIRA DE SOUZA LYRA***Avaliações, Perícias e Inspeções***LAUDO PERICIAL****1 - INTRODUÇÃO**

O presente laudo tem por objetivo avaliar o imóvel constituído pelo apartamento 205 do Edifício José yazigi, situado na Rua Praça 22 de Janeiro 336, Município e Comarca de São Vicente - SP

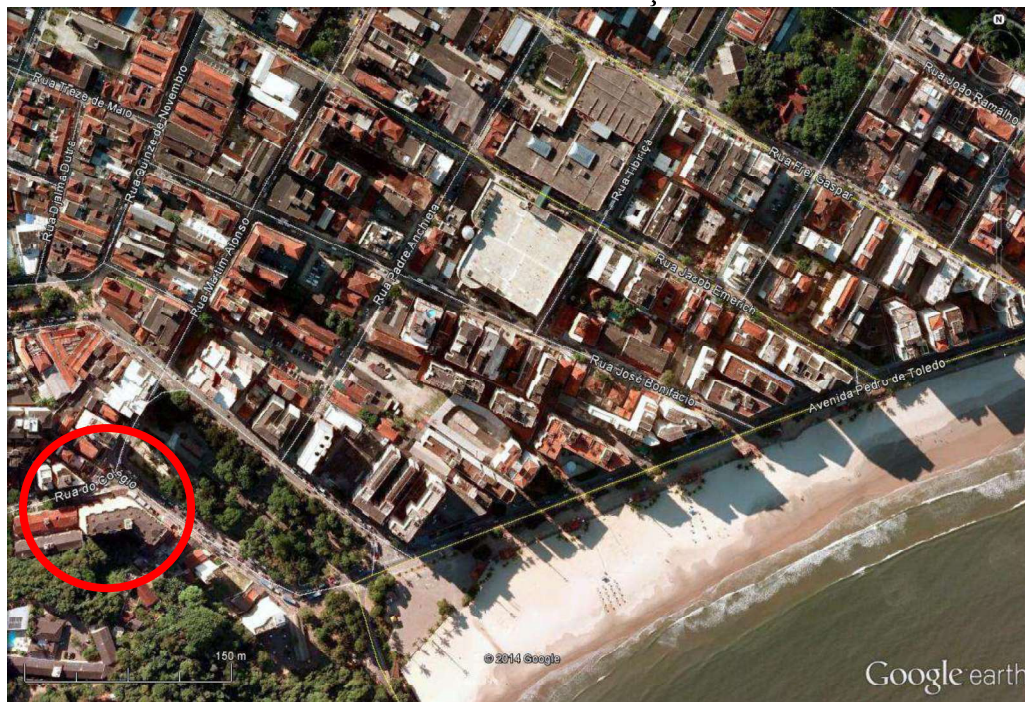
FOTO 1 – VISTA DA LOCALIZAÇÃO DO IMÓVEL

A fotografia a seguir juntada ilustra a situação do imóvel avaliando.

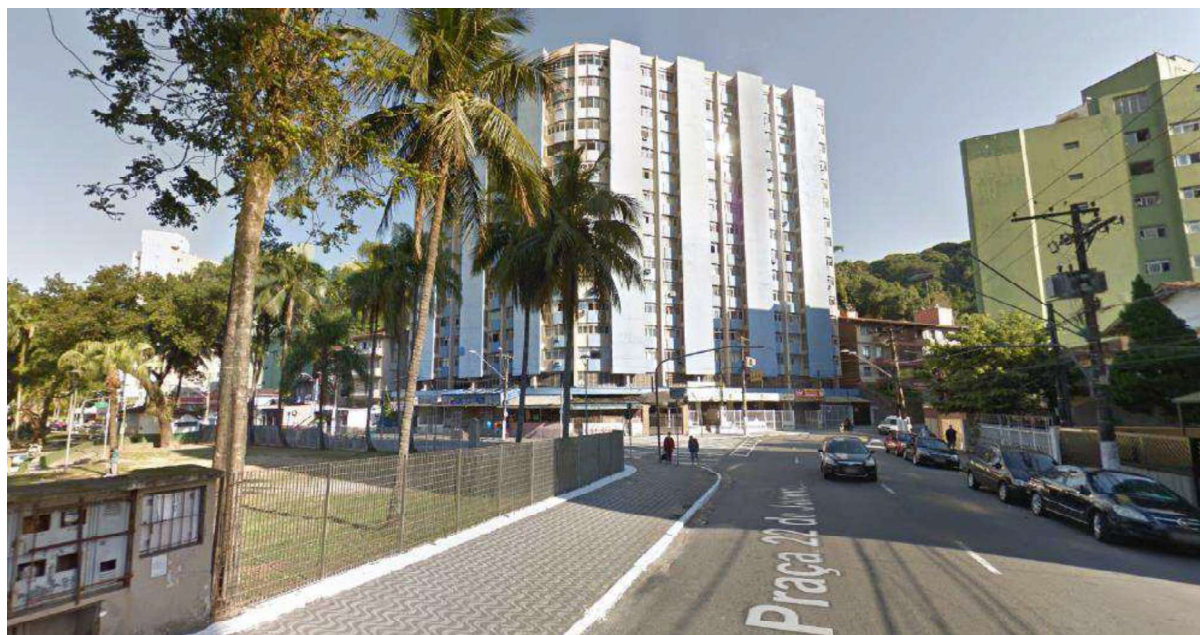
**FOTO 2 – VISTA FRONTAL DA EDIFICAÇÃO**

O Edifício José Yazigi é constituído por um edifício plurihabitacional, com estrutura de concreto armado, com térreo, mezanino e 14 pavimentos tipo.

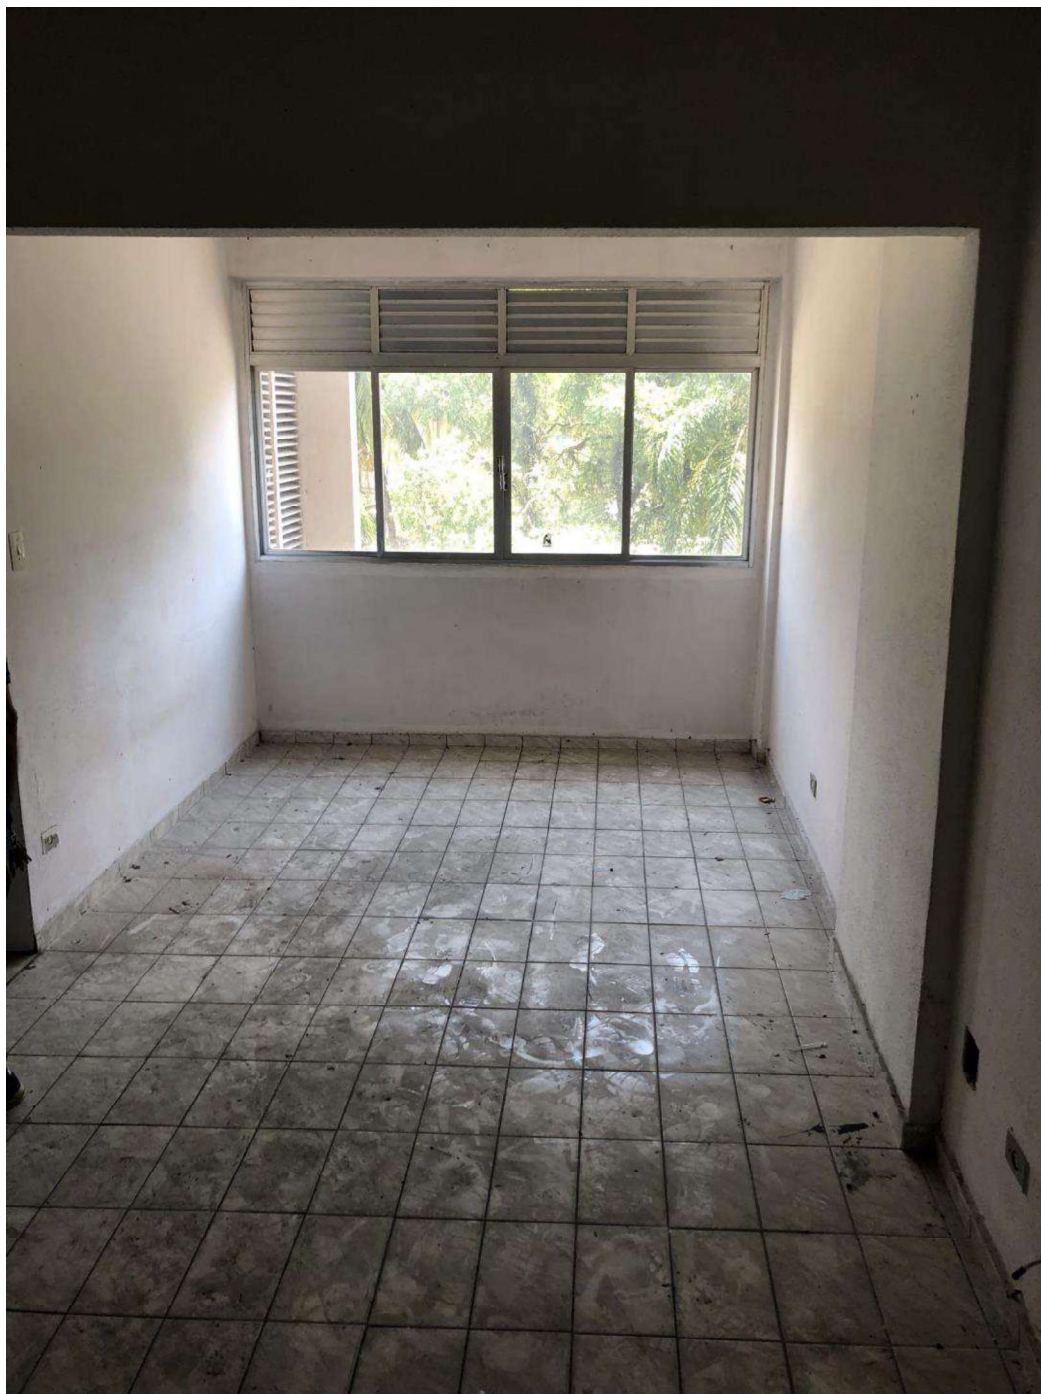
FOTO 3 – VISTA DA SALA

As áreas secas possuem piso cerâmico, paredes pintadas com látex sobre massa fina, portas de madeira e esquadrias de alumínio.

O apartamento apresenta estado de conservação necessitando de reparos simples.

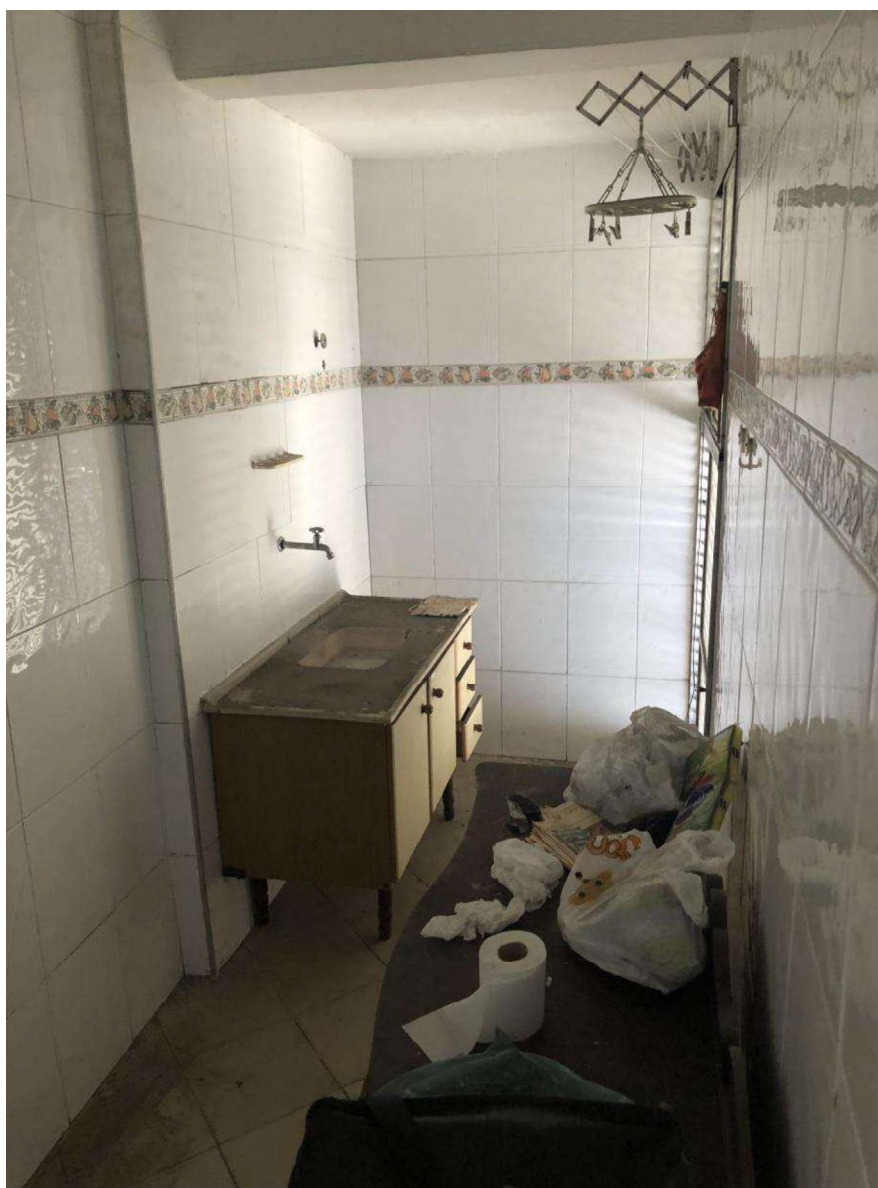
FOTO 4 – VISTA DA COZINHA

As áreas molhadas possuem piso cerâmico, paredes revestidas com azulejos até o teto, portas de madeira e esquadrias de alumínio.
