EXCELENTÍSSIMO SENHOR DOUTOR JUIZ DE DIREITO DA 3ª
VARA DE FALÊNCIAS E RECUPERAÇÕES JUDICIAIS DO FORO
CENTRAL - COMARCA DE SÃO PAULO - SP

AUTOS Nº 0553755-73.2000.8.26.0100 (0518/17)

WALMIR PEREIRA MODOTTI, Engenheiro, Perito Judicial, nomeado nos AUTOS DA FALÊNCIA DE GTO GRUPO TÉCNICO DE OBRAS S/A. E GTO COMERCIAL E CONSTRUTORA LTDA., dando por terminados seus estudos, diligências e vistorias, vem apresentar suas conclusões, expressas no seguinte LAUDO em anexo, pelo qual chegou aos valores de mercado conforme resumo a seguir:

Imóvel A: Rua Santo Amaro, nº 383, Apto. nº 801, 8º andar, Edifício Monte Carlo Residencial Flat, Bela Vista, Cidade de São Paulo, Estado de São Paulo, matriculado sob nº 120.905, no Quarto CRI de São Paulo.

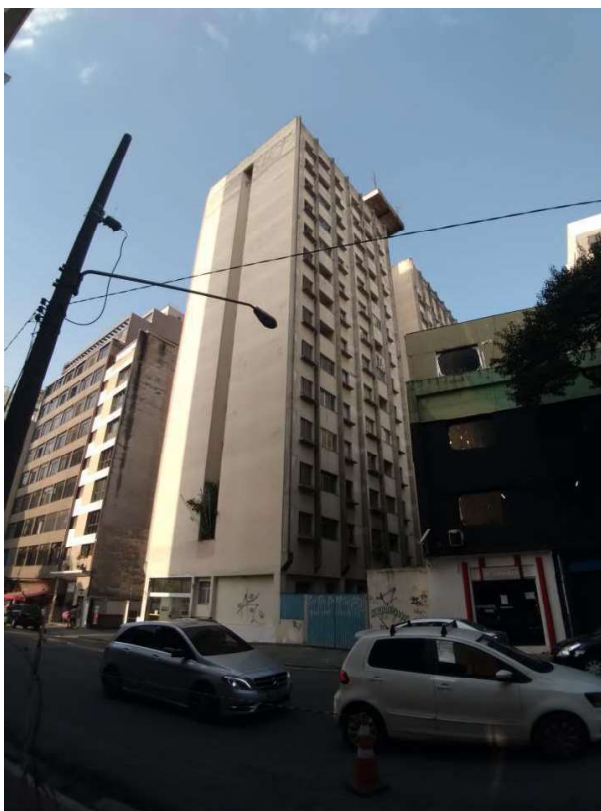
FOTO 03

**VISTA DA FACHADA DO EDIFÍCIO ONDE SE LOCALIZA A UNIDADE
AVALIANDA.**
