**EXCELENTÍSSIMO SENHOR DOUTOR JUIZ DE DIREITO DA 4ª VARA
CÍVEL DO FORO REGIONAL DO TATUAPÉ - COMARCA DE SÃO PAULO
- SP**

AUTOS Nº 0007972-36.2019.8.26.0008 (1402/13)

RESUMO

**Vista do Prédio localizado na Rua Engenheiro Guilherme Cristiano
Frender, nº 919, Apto. 152, 15º Andar, Edifício Jardins de Kyoto,
Vila Antonieta, Cidade de São Paulo, Estado de São Paulo, matriculado
sob nº 190.431, no Nono CRI de São Paulo, objeto da presente Ação.**

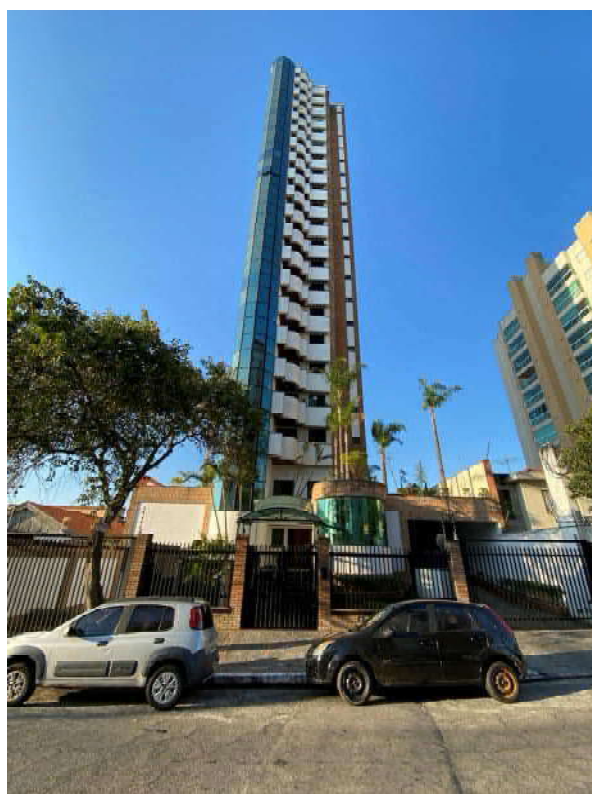
FOTO 03

**VISTA DA FACHADA DO EDIFÍCIO ONDE SE LOCALIZA A UNIDADE
AVALIANDA.**

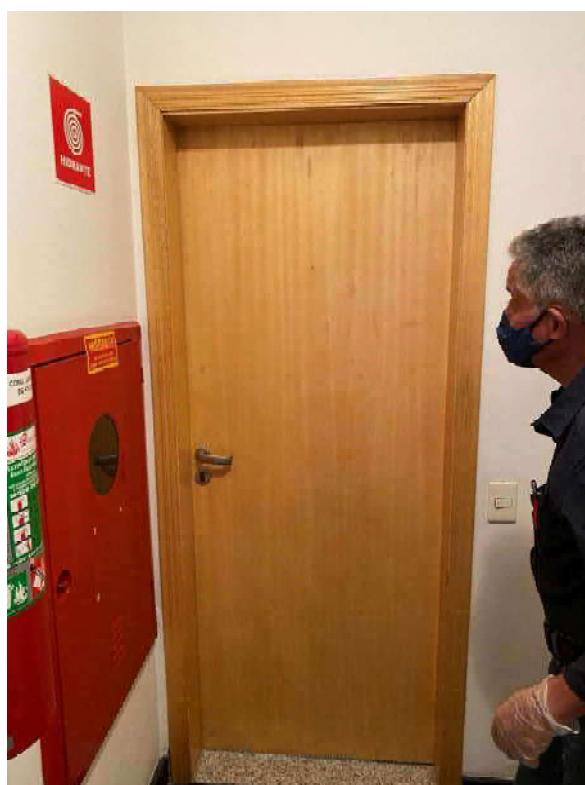
FOTO 07

**VISTA DA PORTA DE ENTRADA DO IMÓVEL OBJETO DA PRESENTE
AÇÃO.**

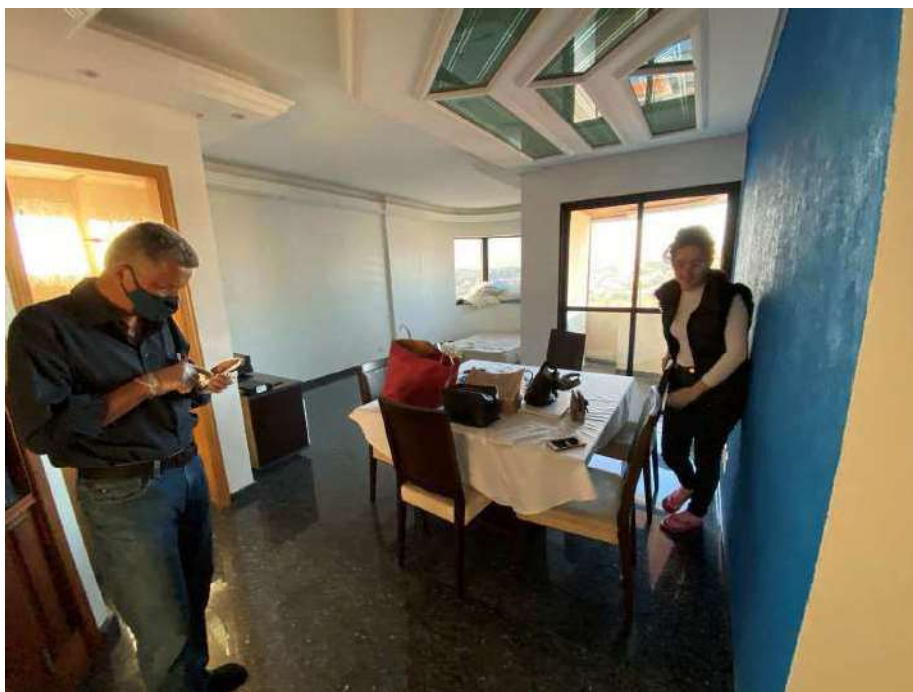
FOTO 08

CARACTERÍSTICAS CONSTRUTIVAS:

- PISO: Granito.
 PAREDE(S): Textura acrílica.
 TETO: Gesso.
 PORTA(S): Madeira.
 Giro de 1 folha (dobradiças).
 JANELA(S): Alumínio com vidro.
 Corrediça.

VISTA DA SALA DE JANTAR.

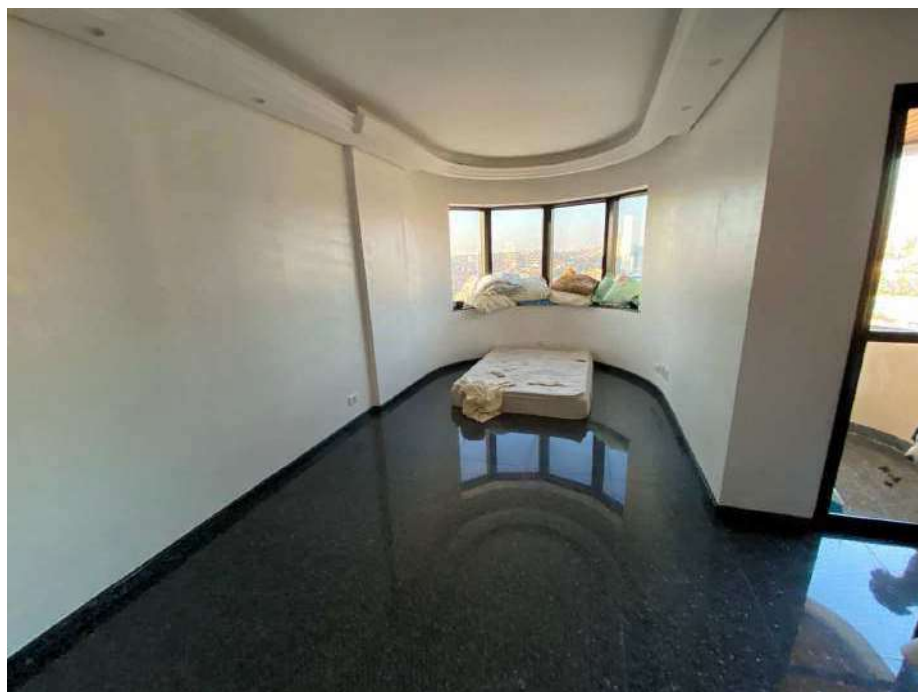
FOTO 10

CARACTERÍSTICAS CONSTRUTIVAS:

- PISO: Granito.
 PAREDE(S): Pintura látex sobre argamassa.
 TETO: Gesso.
 PORTA(S): Madeira.
 Giro de 1 folha (dobradiças).
 JANELA(S): Alumínio com vidro.
 Corredoiça.

VISTA DA SALA DE ESTAR.

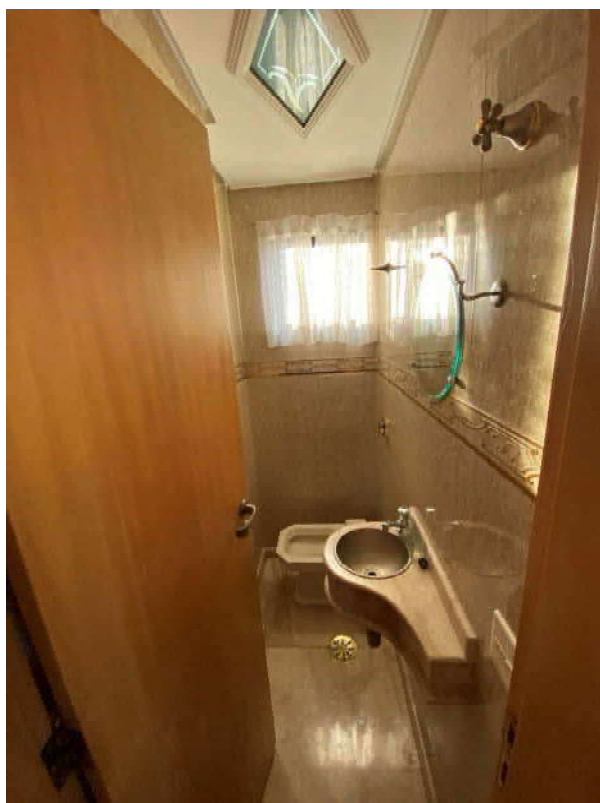
FOTO 11

CARACTERÍSTICAS CONSTRUTIVAS:

PISO: Cerâmico.

PAREDE(S): Azulejo até o teto.

TETO: Gesso.

PORTA(S): Madeira.
Giro de 1 folha (dobradiças).

JANELA(S): Alumínio com vidro.
Corredoiça.

VISTA DO LAVABO.

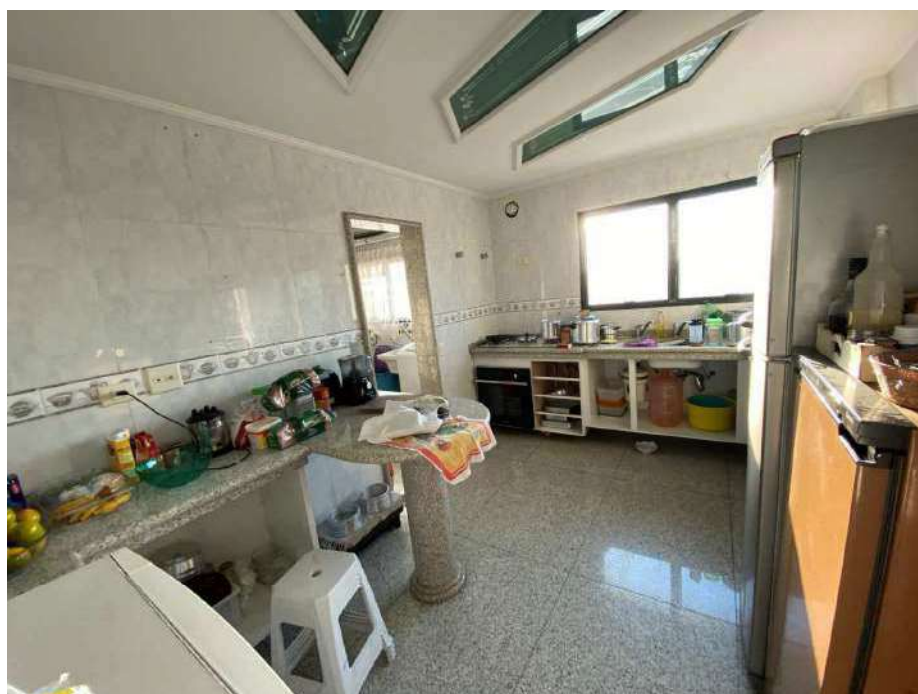
FOTO 12

CARACTERÍSTICAS CONSTRUTIVAS:

- PISO: Granito.
 PAREDE(S): Azulejo até o teto.
 TETO: Gesso.
 PORTA(S): Madeira.
 Giro de 1 folha (dobradiças).
 JANELA(S): Alumínio com vidro.
 Basculante.

VISTA DA COZINHA.

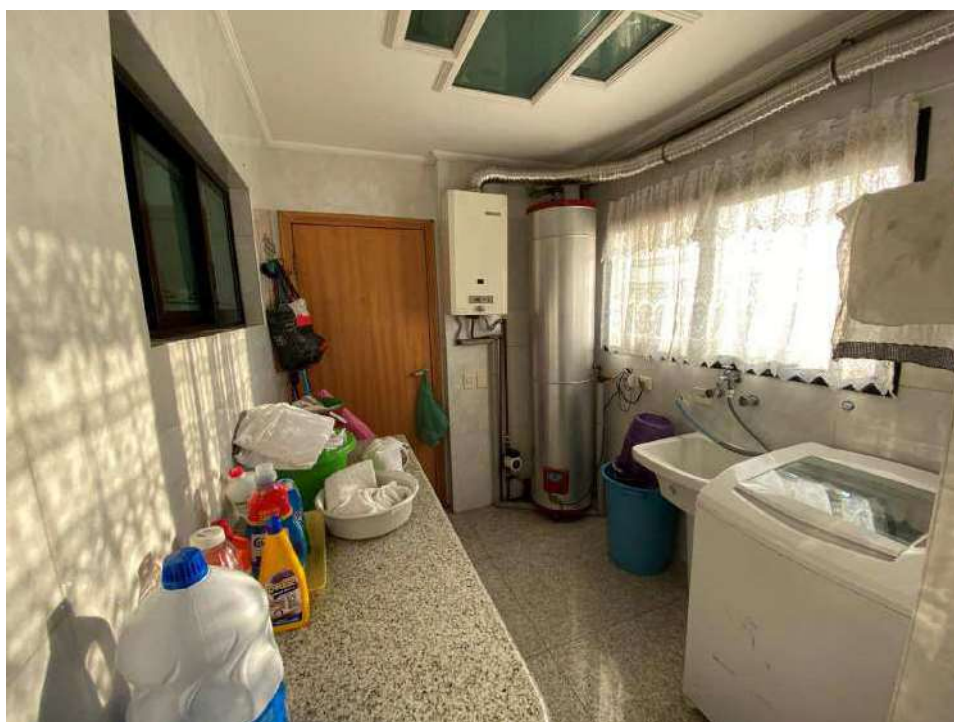
FOTO 13

CARACTERÍSTICAS CONSTRUTIVAS:

- PISO: Granito.
 PAREDE(S): Azulejo até o teto.
 TETO: Gesso.
 PORTA(S): Madeira.
 Giro de 1 folha (dobradiças).
 JANELA(S): Alumínio com vidro.
 Basculante.

VISTA DA ÁREA DE SERVIÇO.

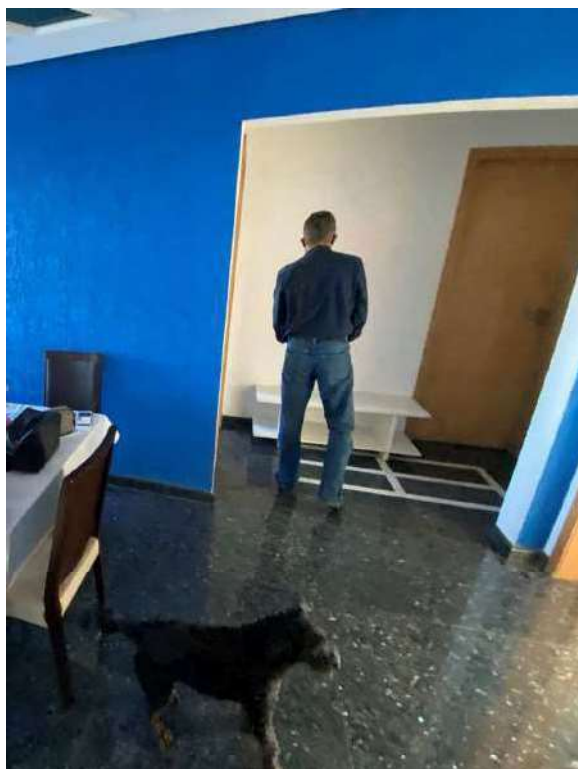
FOTO 14

CARACTERÍSTICAS CONSTRUTIVAS:

PISO: Granito.

PAREDE(S): Textura acrílica.

TETO: Gesso.

PORTA(S): Madeira.
Giro de 1 folha (dobradiças).

VISTA DO HALL DE ACESSO AOS QUARTOS.

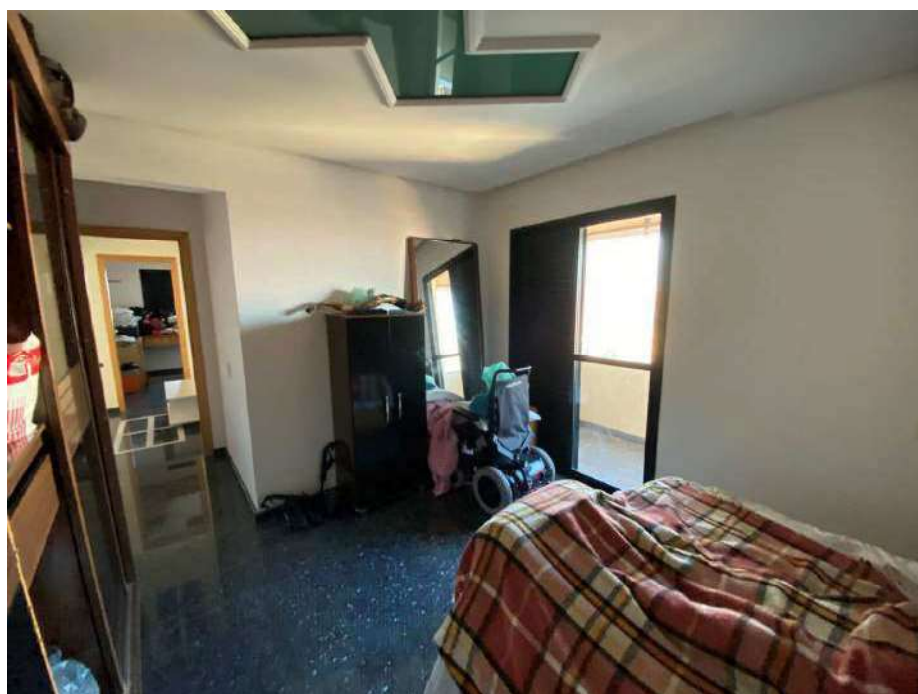
FOTO 15

CARACTERÍSTICAS CONSTRUTIVAS:

- PISO: Granito.
 PAREDE(S): Pintura látex sobre argamassa.
 TETO: Gesso.
 PORTA(S): Madeira.
 Giro de 1 folha (dobradiças).
 JANELA(S): Alumínio com vidro.
 Corredoiça.

VISTA DO PRIMEIRO DORMITÓRIO.

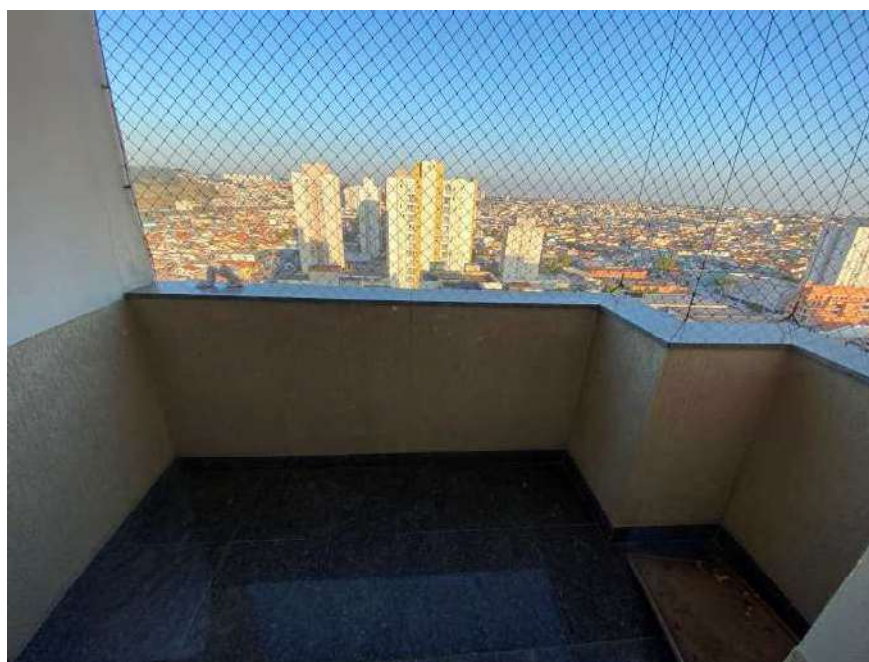
FOTO 16

CARACTERÍSTICAS CONSTRUTIVAS:

- PISO: Granito.
 PAREDE(S): Pintura látex sobre argamassa.
 TETO: Madeira.
 PORTA(S): Alumínio com vidro.
 Correr (externa à parede).

VISTA DA SACADA.

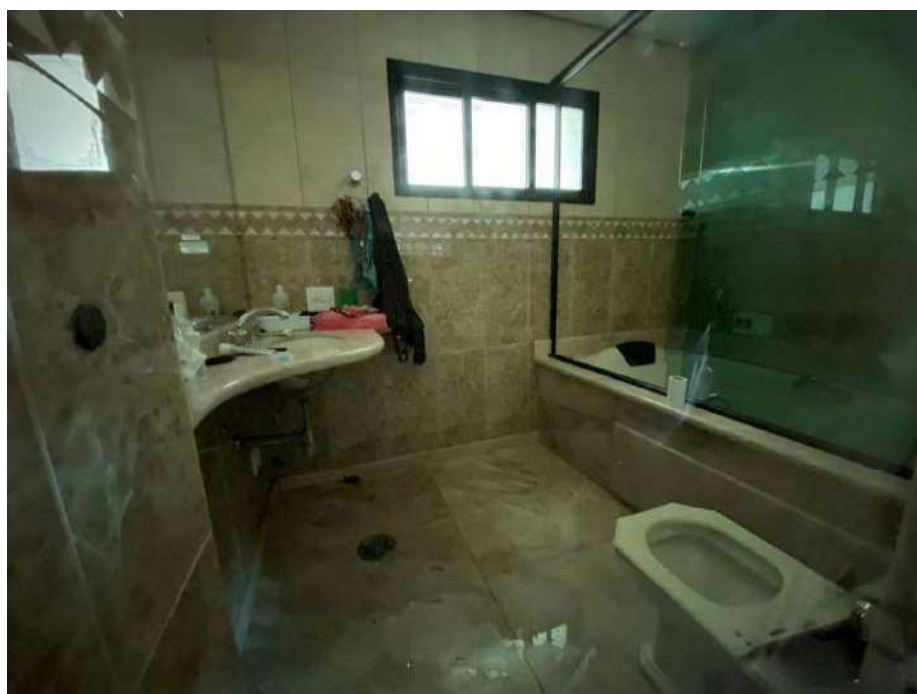
FOTO 17

CARACTERÍSTICAS CONSTRUTIVAS:

- PISO: Cerâmico.
 PAREDE(S): Azulejo até o teto.
 TETO: Gesso.
 PORTA(S): Madeira.
 Giro de 1 folha (dobradiças).
 JANELA(S): Alumínio com vidro.
 Basculante.

VISTA DO BANHEIRO DO PRIMEIRO DORMITÓRIO.

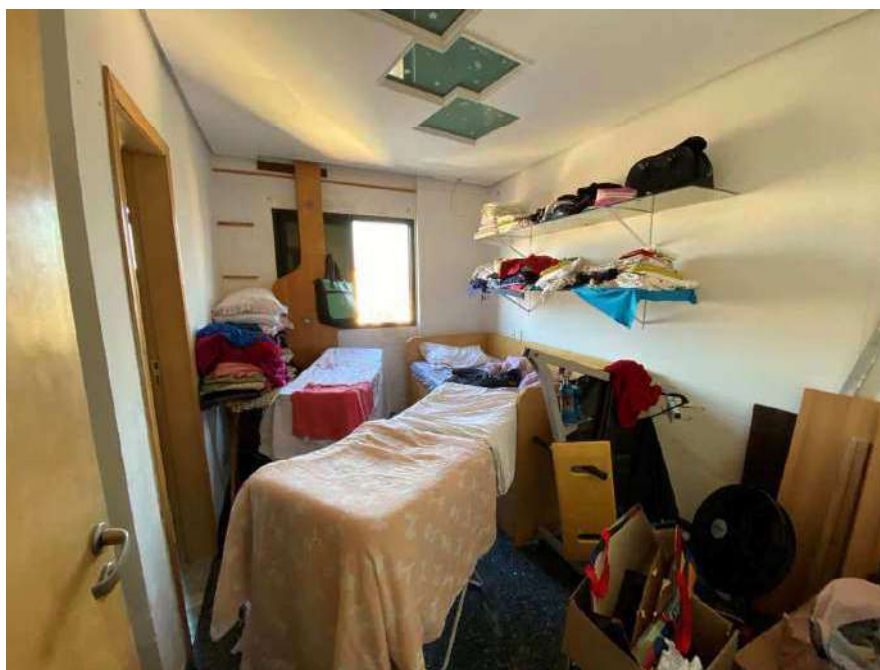
FOTO 18

CARACTERÍSTICAS CONSTRUTIVAS:

- PISO: *Granito.*
- PAREDE(S): *Pintura látex sobre argamassa.*
- TETO: *Gesso.*
- PORTA(S): *Madeira.*
Giro de 1 folha (dobradiças).
- JANELA(S): *Alumínio com vidro.*
Corrediça.

VISTA DO SEGUNDO DORMITÓRIO.

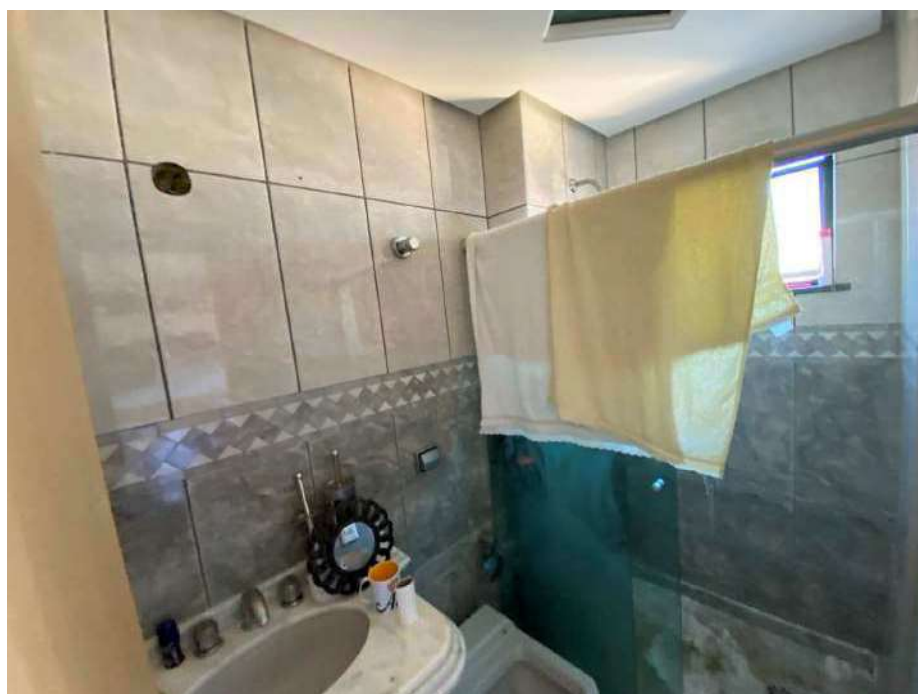
FOTO 19

CARACTERÍSTICAS CONSTRUTIVAS:

- PISO: Cerâmico.
 PAREDE(S): Azulejo até o teto.
 TETO: Gesso.
 PORTA(S): Madeira.
 Giro de 1 folha (dobradiças).
 JANELA(S): Alumínio com vidro.
 Basculante.

VISTA DO BANHEIRO DO SEGUNDO DORMITÓRIO.

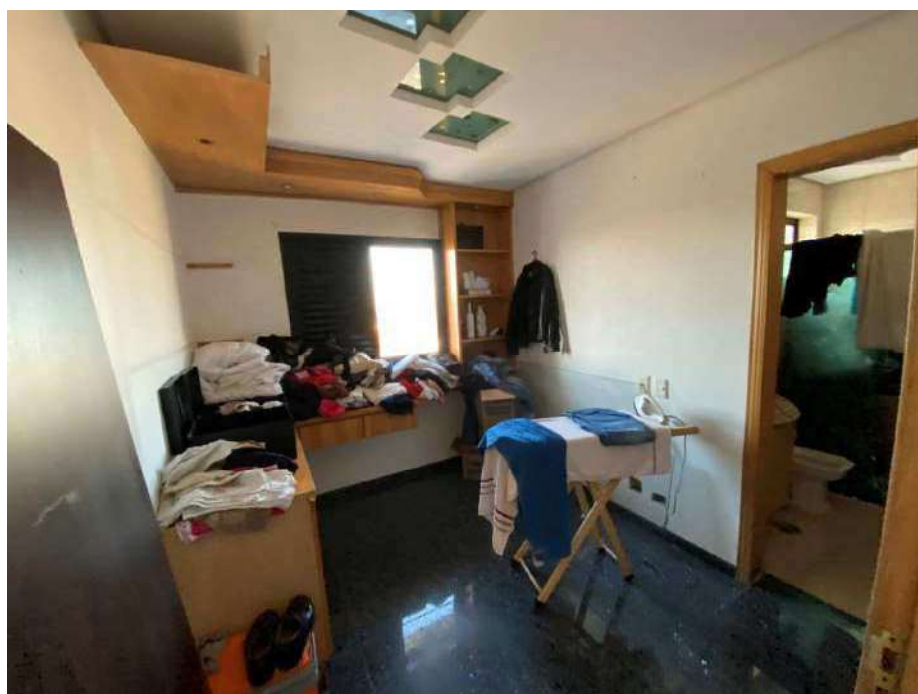
FOTO 20

CARACTERÍSTICAS CONSTRUTIVAS:

- PISO: Granito.
 PAREDE(S): Pintura látex sobre argamassa.
 TETO: Gesso.
 PORTA(S): Madeira.
 Giro de 1 folha (dobradiças).
 JANELA(S): Alumínio com vidro.
 Corredoiça.

VISTA DO TERCEIRO DORMITÓRIO.

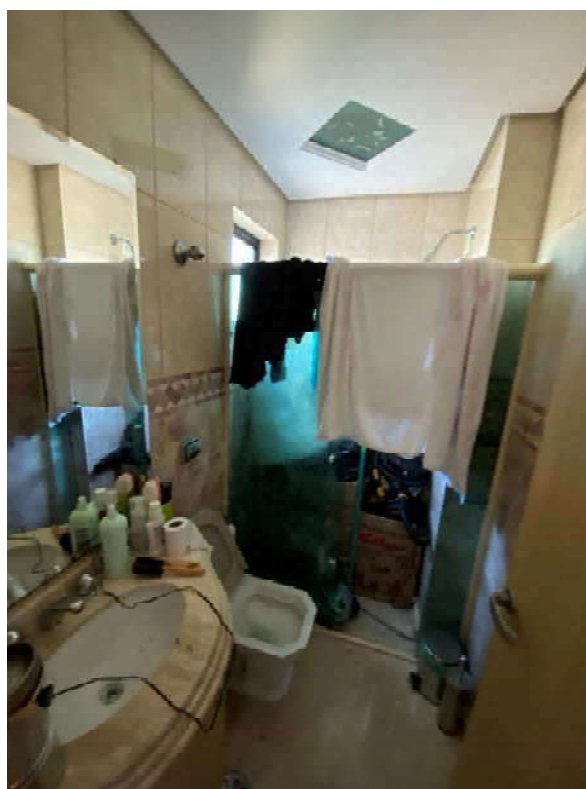
FOTO 21

CARACTERÍSTICAS CONSTRUTIVAS:

- PISO: *Granito.*
- PAREDE(S): *Azulejo até o teto.*
- TETO: *Gesso.*
- PORTA(S): *Madeira.*
Giro de 1 folha (dobradiças).
- JANELA(S): *Alumínio com vidro.*
Basculante.

VISTA DO BANHEIRO DO TERCEIRO DORMITÓRIO.
