EXMO. SENHOR DOUTOR JUÍZ DE DIREITO DA 2ª VARA CÍVEL DA COMARCA DE SANTOS.

- Processo n.º 562.01.2009.014913-4
- Ordem n.º 765/2009
- **AÇÃO DECLARATÓRIA**
- Armando Lopes e outro(s)
- Mário Lopes da Cruz e outro(s)

Arquiteta, registrada no CAU-SP sob Nº16.796-7, nomeada e compromissada nos autos da ação em epígrafe, tendo procedido aos estudos e diligências que se fizeram necessários, vem apresentar a V. Ex.<sup>a</sup> as conclusões a que chegou consubstanciadas no seguinte:

L      A      U      D      O

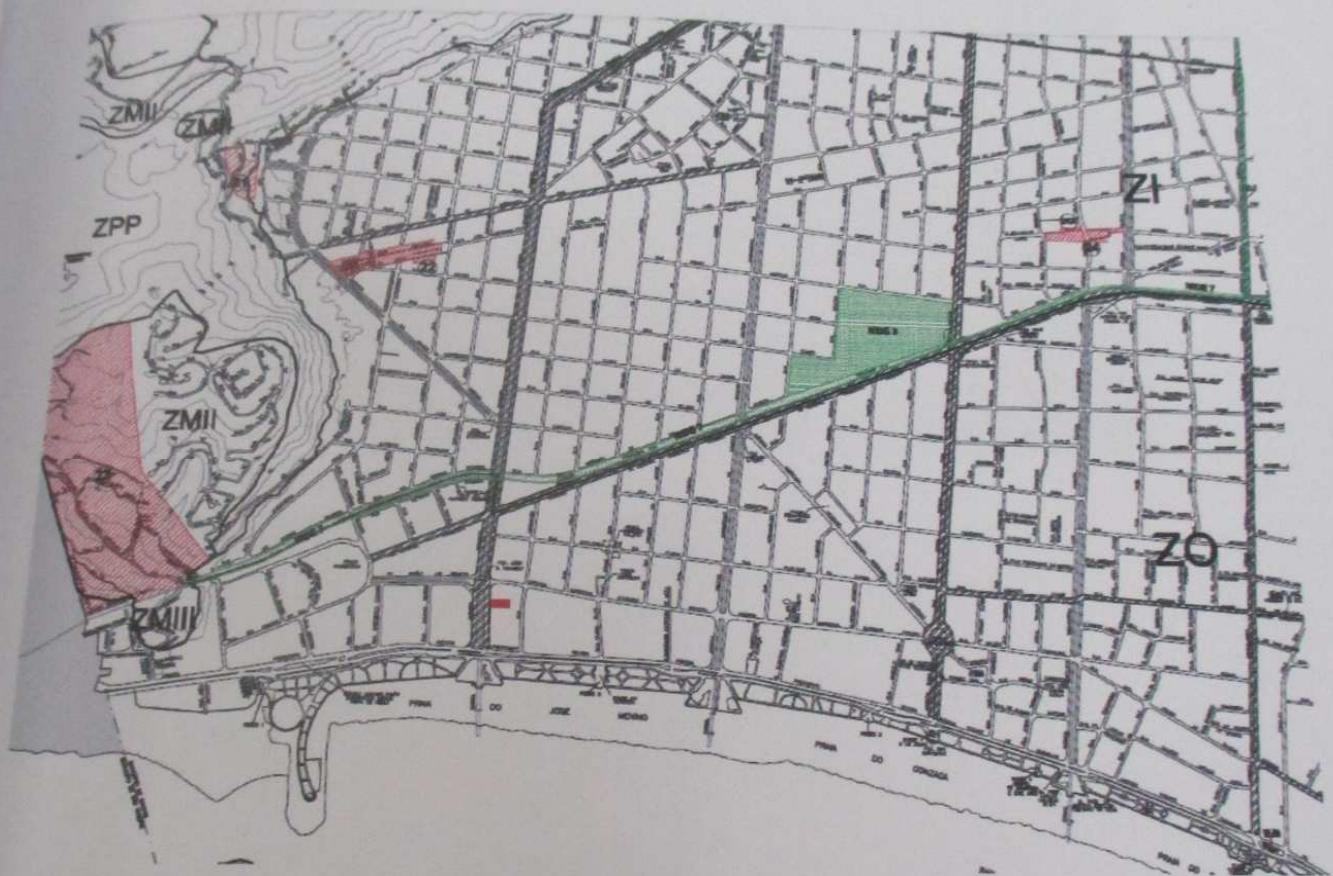
Atualmente o imóvel está sendo utilizado para fins residenciais, de acordo com a legislação em vigor, lei complementar n.º 730 de 11 de Julho de 2011, o imóvel está localizado na "ZO – Zona da Orla".

**Figura 01:** Cópia parcial da planta de uso e ocupação do solo.
