**PROCESSO Nº**  
**1037858-86.2016.8.26.0002**

**AVALIAÇÃO**  
**DE**  
**IMÓVEL**  
**PARA**  
**VENDA**

**Imóvel Avaliando:** Apartamento nº G-81, Bloco 7, Edifício Gerânio, do Condomínio Horto do Ypê, à Rua Pedrina Maria da Silva Valente nº 44, no 29º Subdistrito – Santo Amaro, nesta Capital.

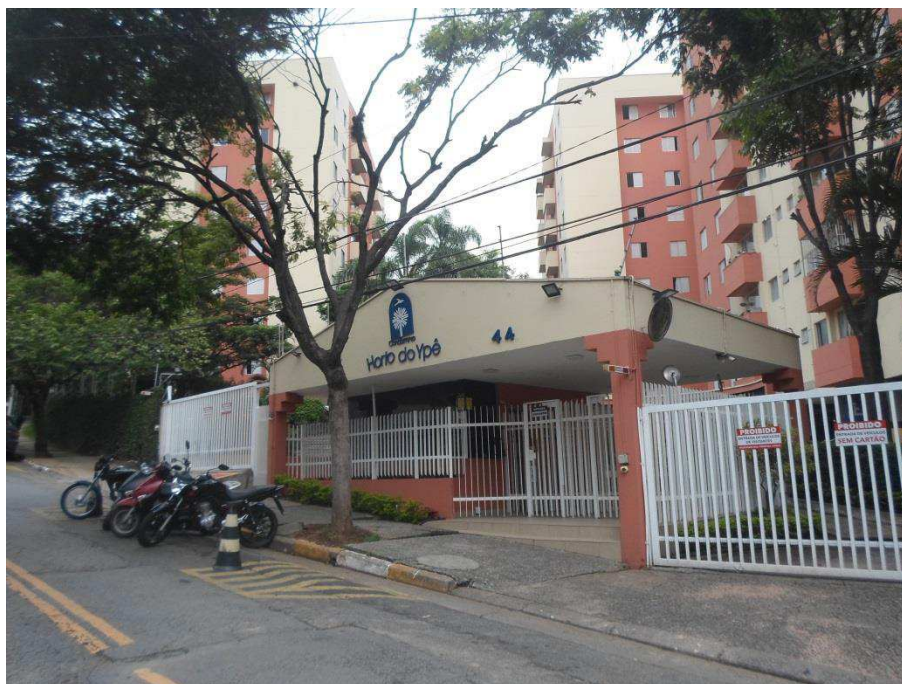
Encontra-se totalmente cercado por muros e grades, com entrada principal (para moradores, visitantes e veículos) à Rua Pedrina Maria da Silva Valente, nº 44.

Entrada do Condomínio Horto do Ypê, à Rua Pedrina Maria da Silva Valente, 44.

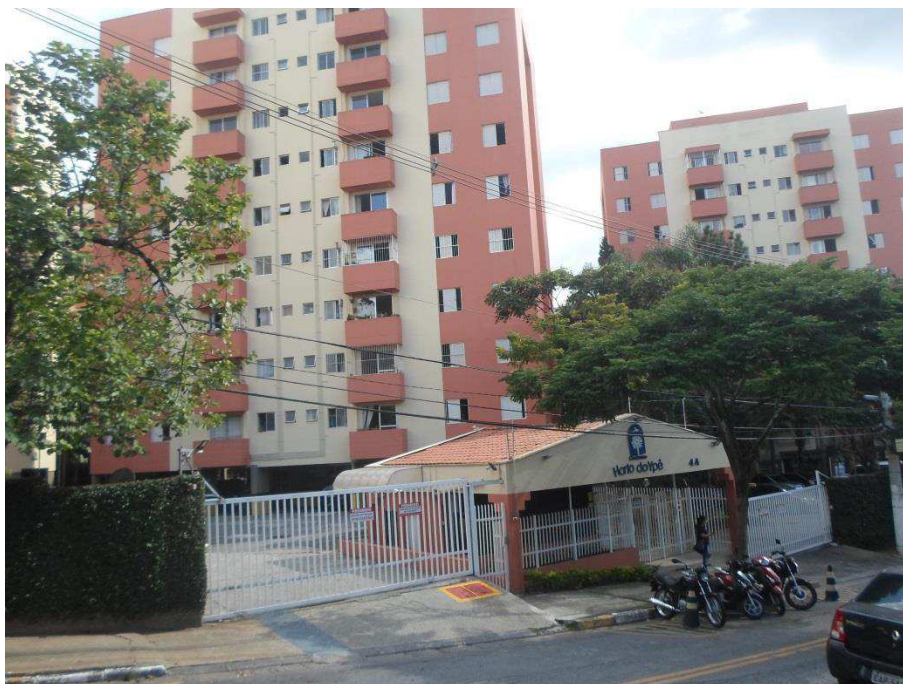
Os edifícios do condomínio possuem 20 anos aproximadamente e bom estado de conservação e limpeza.

*Aspectos externos dos blocos próximos à guarita de entrada do Condomínio.*

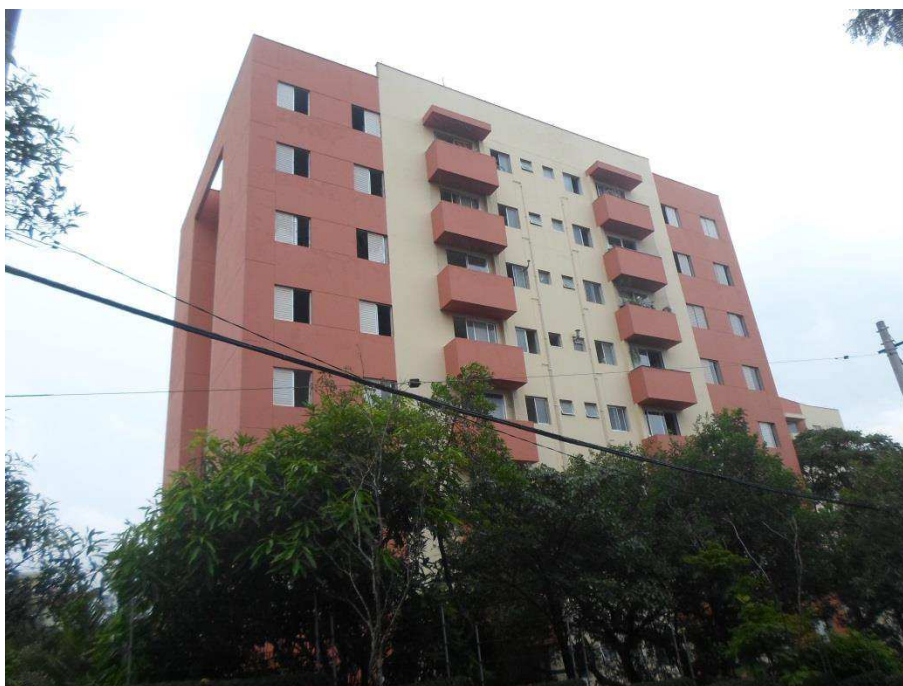
Os blocos (torres) apresentam fachadas com pintura nas cores bege e marrom, sobre massa, e caixilhos de alumínio e pvc nas janelas.

*Aspectos externos do Bloco 7.*

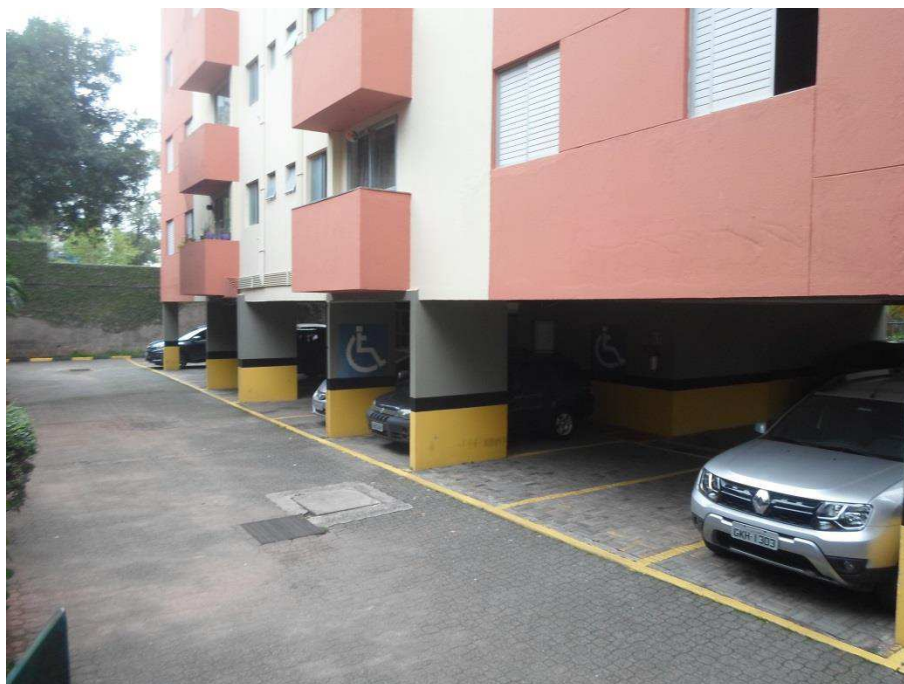
Aspectos externos do Bloco 7.
