Valmir Pereira Modotti

VALOR DO IMÓVEL B

De acordo com a solicitação da Dra. Adriana Lucena, administradora judicial da massa falida, o presente Laudo tem como objetivo a avaliação dos imóveis, descritos a seguir, referente aos AUTOS DA FALÊNCIA DE SP FARMA LTDA., em curso na 2ª. VARA DE FALÊNCIAS E RECUPERAÇÕES JUDICIAIS DO FORO CENTRAL - COMARCA DE SÃO PAULO - SP, AUTOS Nº 0000181-75.2012.8.26.0100:

Imóvel B: Rua Laplace, nº 166, Brooklin, Cidade de São Paulo, Estado de São Paulo, matriculado sob nº 103.237, do Décimo Quinto CRI de São Paulo.

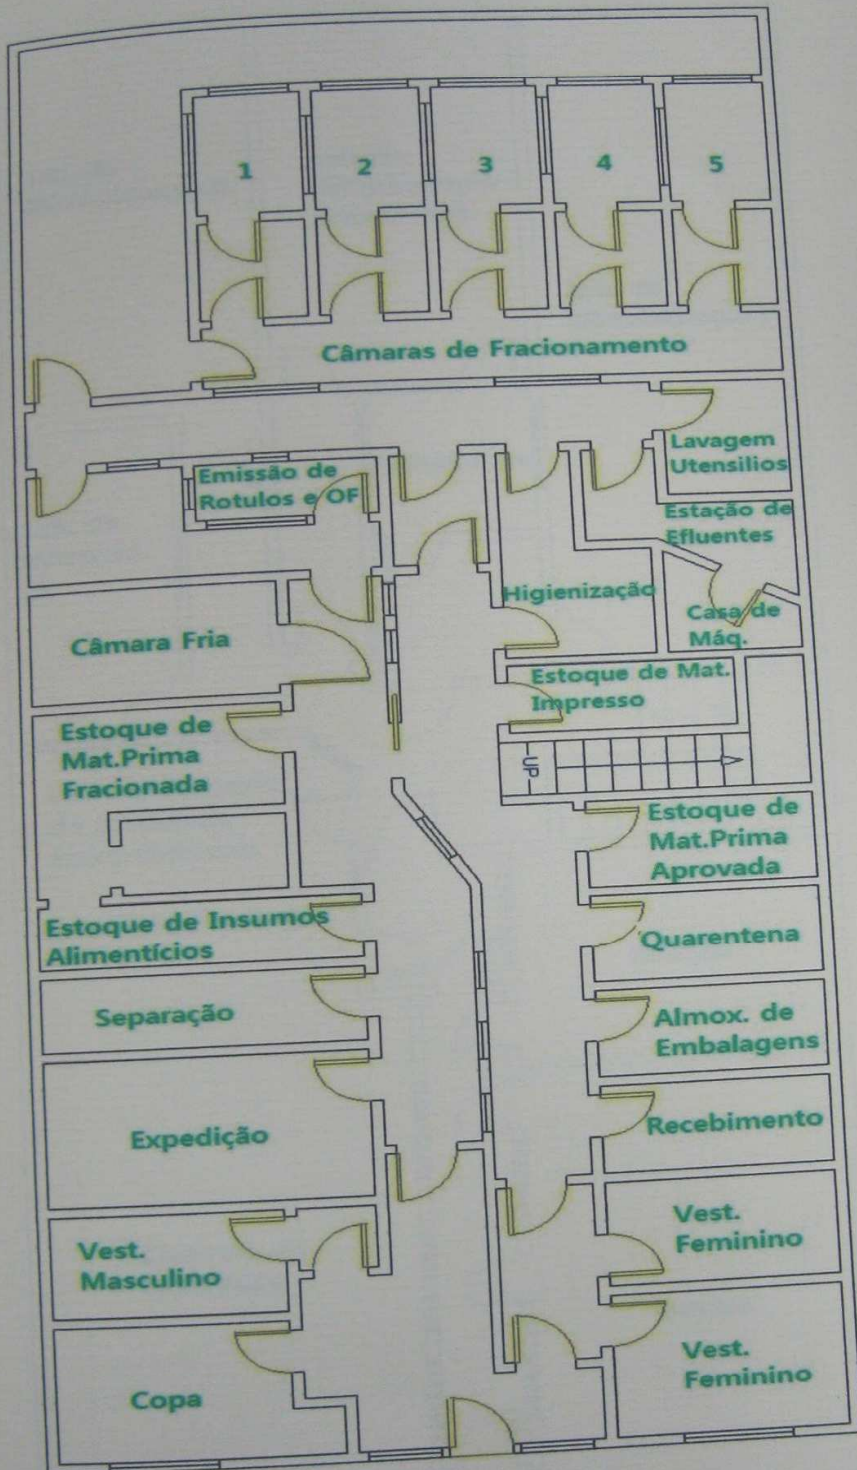
CROQUI DO TÉRREO DO IMÓVEL OBJETO DA PRESENTE AÇÃO.

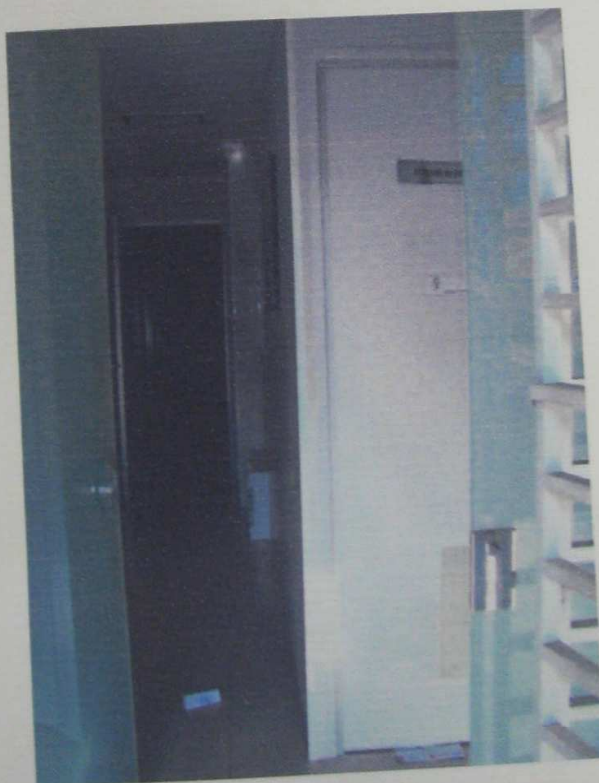
FOTO 06

- PISO: Cerâmico.
- PAREDE(S): Pintura látex sobre argamassa.
- TETO: Pintura látex sobre argamassa.
- PORTA(S): Vidro.
Pivotante.
- JANELA(S): Vidro.
Folha fixa.

VISTA DA ENTRADA DO IMÓVEL.

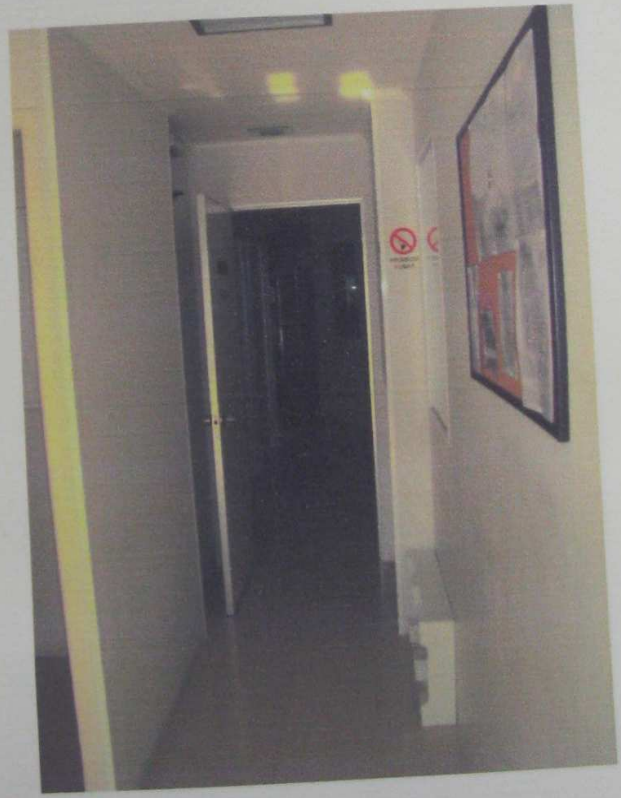
FOTO 07

- PISO: Cerâmico.
- PAREDE(S): Pintura látex sobre argamassa.
- TETO: Pintura látex sobre argamassa.
- PORTA(S): Madeira com vidro.
Pivotante.

VISTA DO CORREDOR DE ACESSO AS DEPENDÊNCIAS DO IMÓVEL.

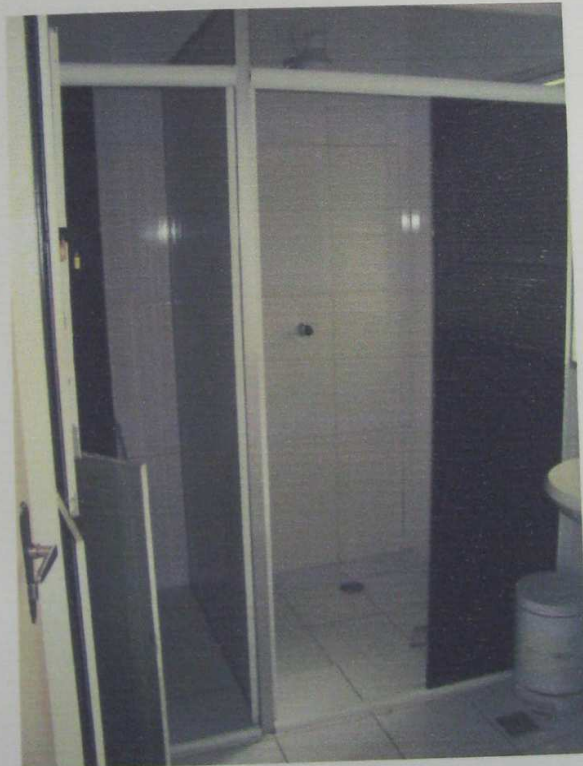
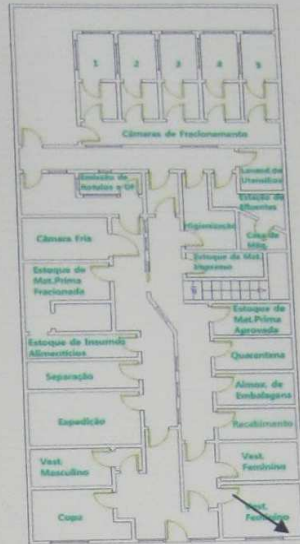
FOTO 08

- PISO: Cerâmico.
- PAREDE(S): Azulejo até o teto.
- TETO: Pintura látex sobre argamassa.
- PORTA(S): Madeira. Pivotante.
- JANELA(S): Aço com vidro. Folha fixa.

VISTA DO VESTIÁRIO FEMININO.

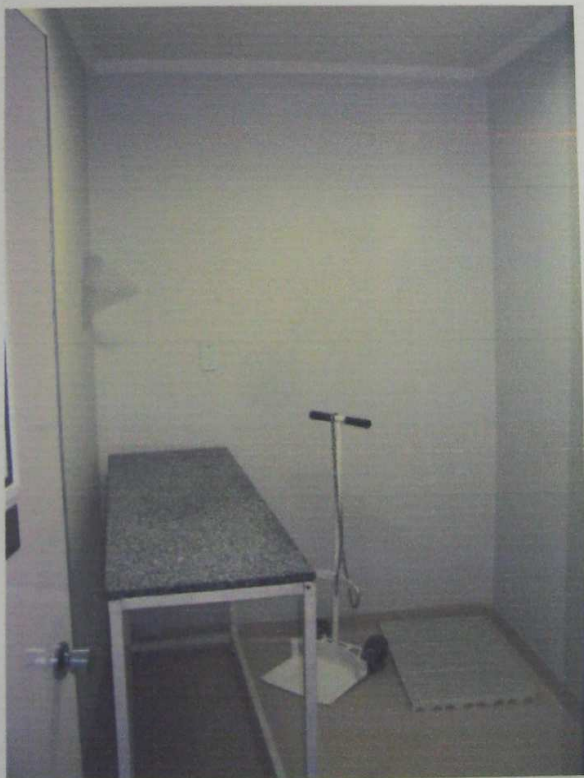
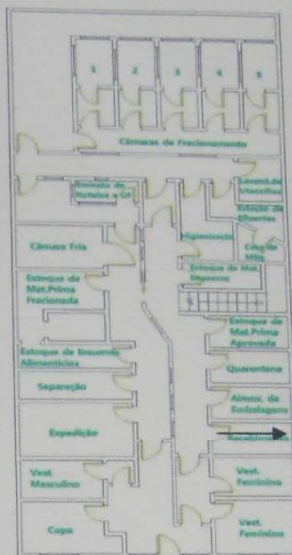
FOTO 09

- PISO: Cerâmico.
- PAREDE(S): Pintura látex sobre argamassa.
- TETO: Pintura látex sobre argamassa.
- PORTA(S): Madeira com vidro.

VISTA DA SALA DE RECEBIMENTO.

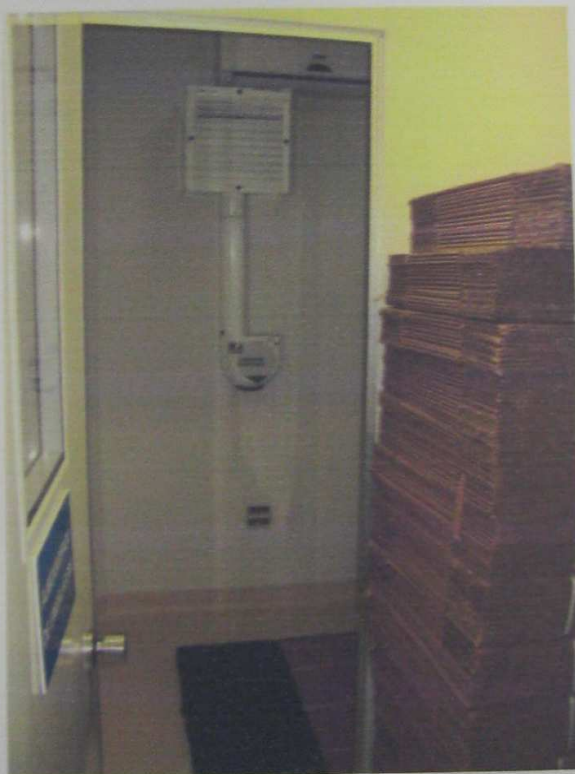
FOTO 10

- PISO: Cerâmica.
- PAREDE(S): Pintura látex sobre argamassa.
- TETO: Pintura látex sobre argamassa.
- PORTA(S): Madeira com vidro.
- Pivotante.

VISTA DO ALMOXARIFADO DE EMBALAGENS.

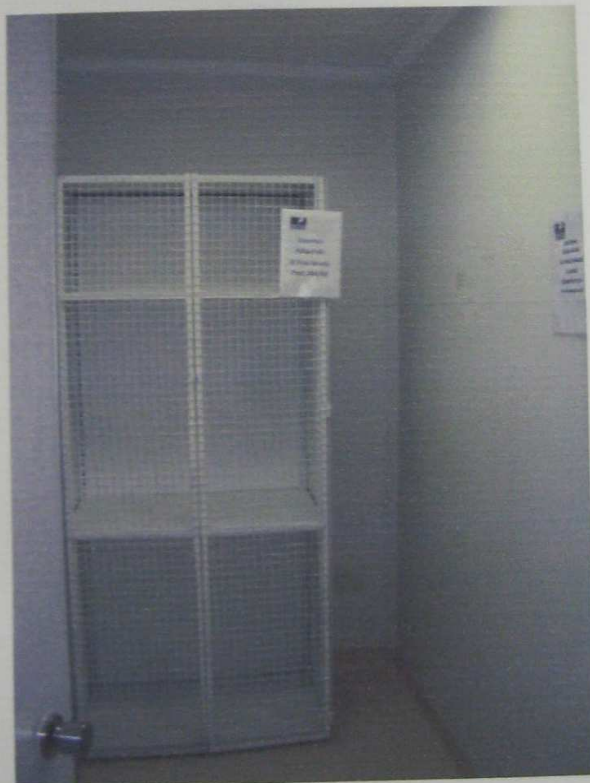
FOTO 11

- PISO: Cerâmico.
- PAREDE(S): Pintura látex sobre argamassa.
- TETO: Pintura látex sobre argamassa.
- PORTA(S): Madeira com vidro.

VISTA DA SALA DE QUARENTENA.

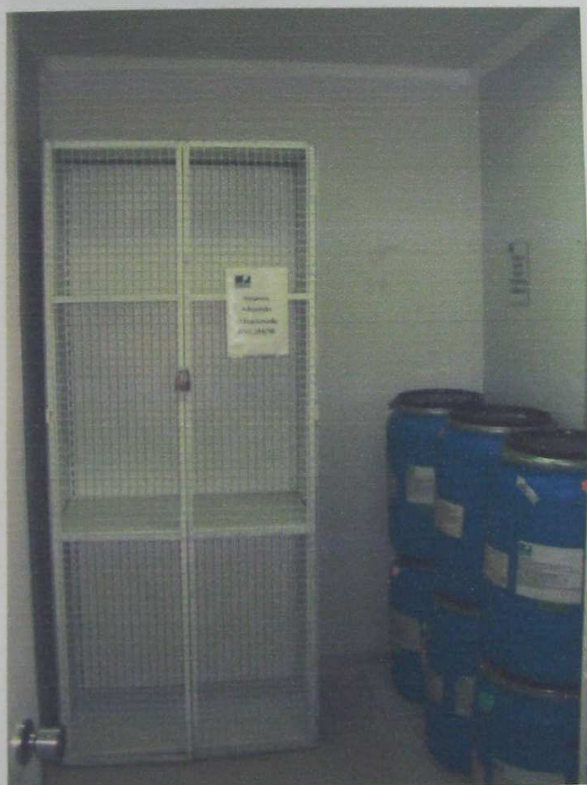
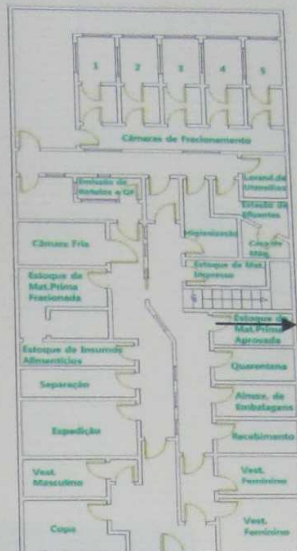
FOTO 12

- PISO: Cerâmico.
- PAREDE(S): Pintura látex sobre argamassa.
- TETO: Pintura látex sobre argamassa.
- PORTA(S): Madeira com vidro.

VISTA DO ESTOQUE DE MATÉRIA-PRIMA APROVADA.

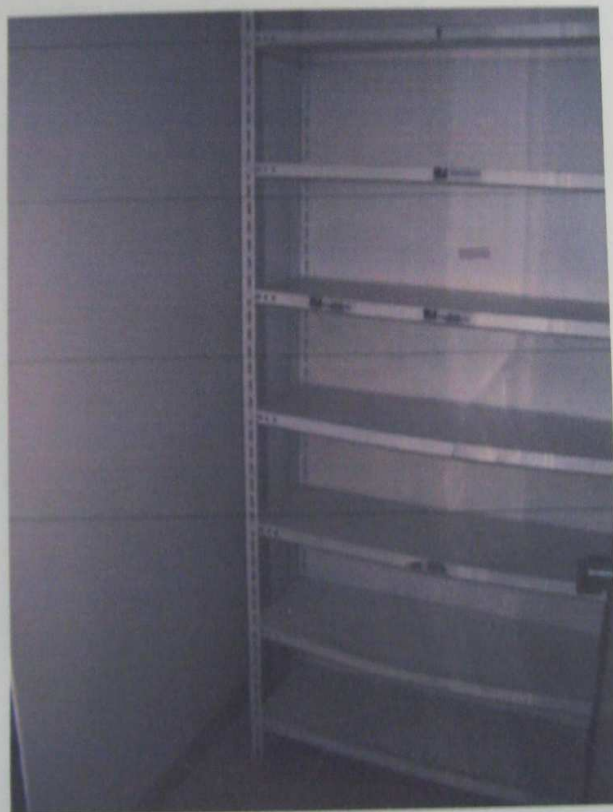
FOTO 13

- PISO: Cerâmico.
- PAREDE(S): Pintura látex sobre argamassa.
- TETO: Pintura látex sobre argamassa.
- PORTA(S): Madeira com vidro.

VISTA DO ESTOQUE DE MATERIAL IMPRESSO.

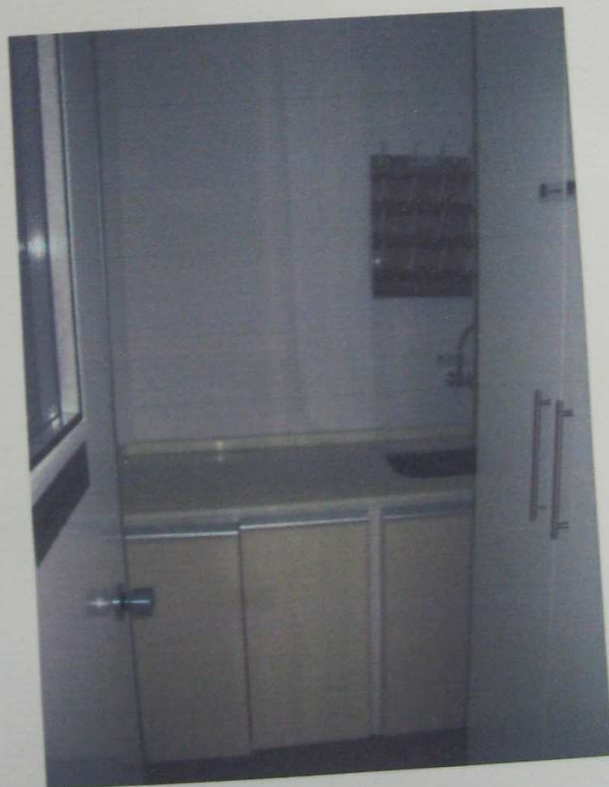
FOTO 15

- PISO: Cerâmico.
- PAREDE(S): Pintura látex sobre argamassa.
- TETO: Pintura látex sobre argamassa.
- PORTA(S): Madeira com vidro.

VISTA DA SALA DE LAVAGEM DE UTENSÍLIOS.

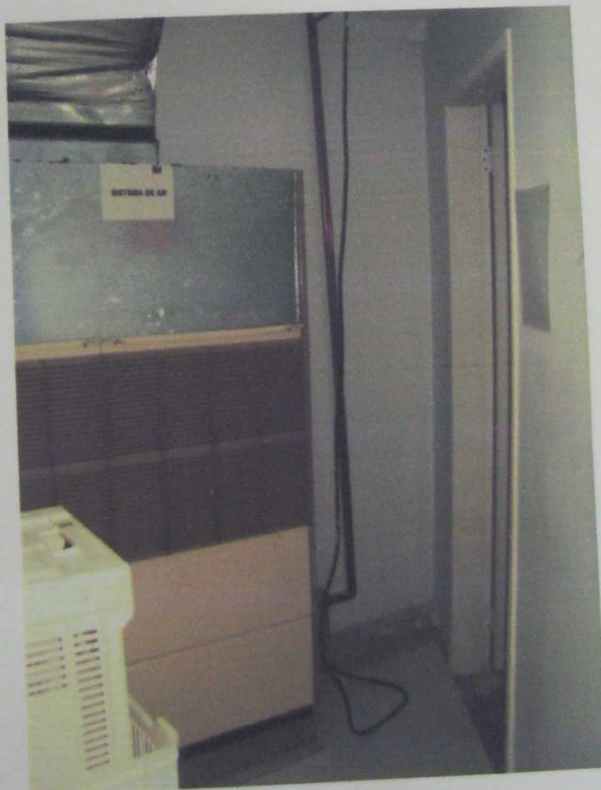
FOTO 16

- PISO: Cerâmico.
- PAREDE(S): Pintura látex sobre argamassa.
- TETO: Pintura látex sobre argamassa.
- PORTA(S): Madeira. Pivotante.

VISTA DA SALA ONDE ESTÁ INSTALADA A ESTAÇÃO DE EFLUENTES.

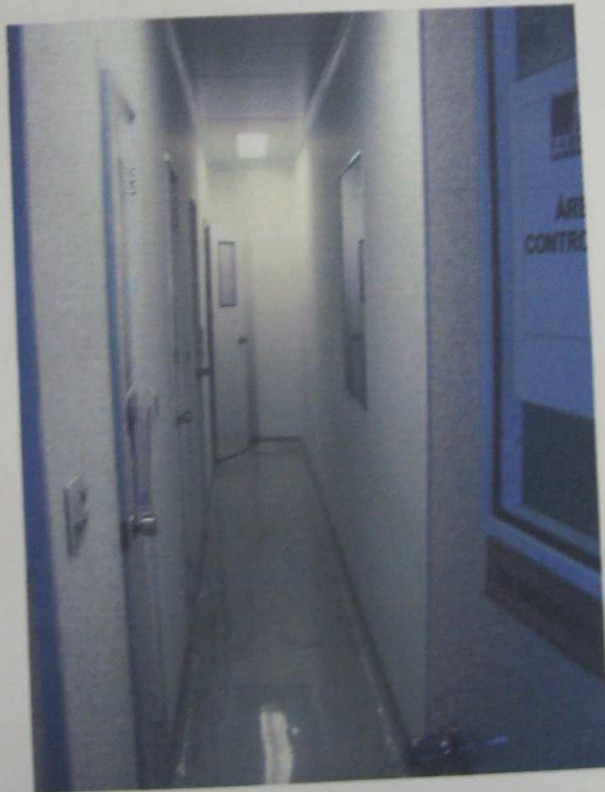
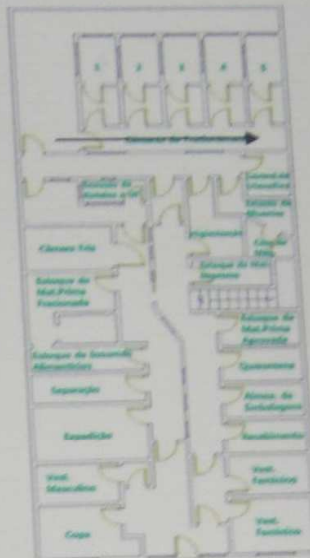
FOTO 17

- PISO: Cerâmico.
- PAREDE(S): Pintura látex sobre argamassa.
- TETO: Pintura látex sobre argamassa.
- PORTA(S): Alumínio com vidro.
- JANELA(S): Alumínio com vidro.
- JANELA(S): Folha fixa.

VISTA DAS CÂMARAS DE FRACIONAMENTO.

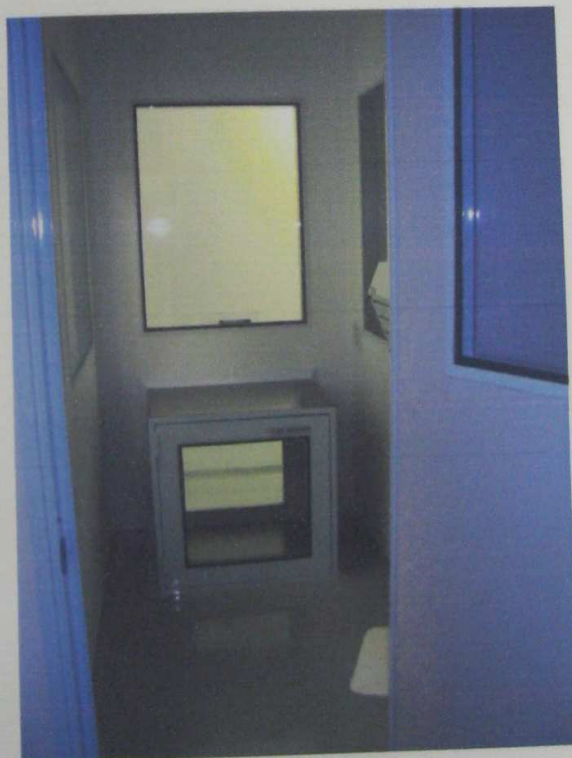
FOTO 18

- PISO: Cerâmico.
- PAREDE(S): Placas de alumínio.
- TETO: Pintura látex sobre argamassa.
- PORTA(S): Alumínio com vidro.
- JANELA(S): Alumínio com vidro.
- JANELA(S): Folha fixa.

VISTA DO PADRÃO CONSTRUTIVO DAS CÂMARAS DE FRAÇIONAMENTO.

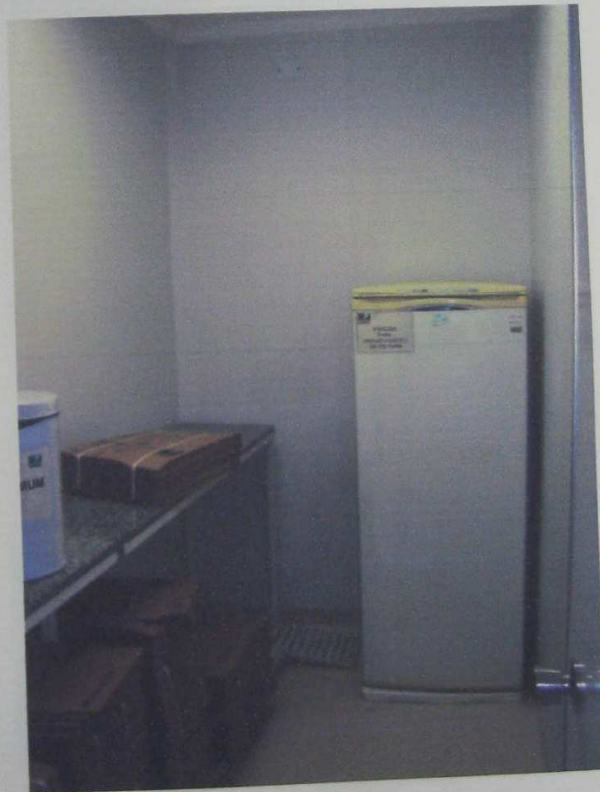
FOTO 22

- PISO: Cerâmico.
- PAREDE(S): Pintura látex sobre argamassa.
- TETO: Pintura látex sobre argamassa.
- PORTA(S): Madeira com vidro.

VISTA DA SALA DE SEPARAÇÃO.

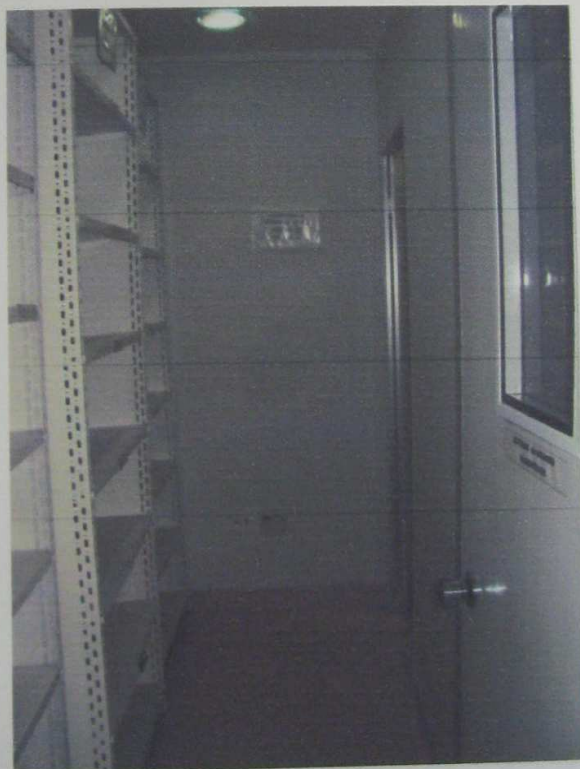
FOTO 23

- PISO: Cerâmico.
- PAREDE(S): Pintura látex sobre argamassa.
- TETO: Pintura látex sobre argamassa.
- PORTA(S): Madeira com vidro.

VISTA DO ESTOQUE DE INSUMOS ALIMENTÍCIOS.

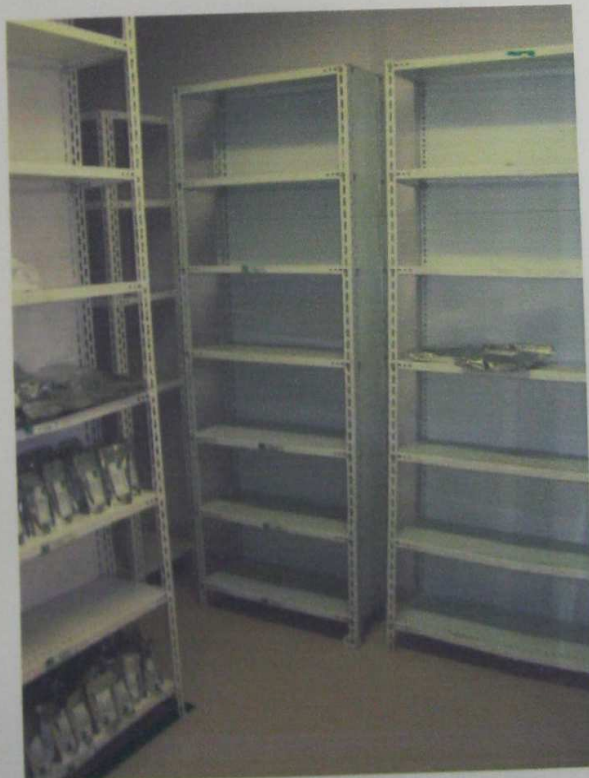
FOTO 24

- PISO: Cerâmico.
- PAREDE(S): Pintura látex sobre argamassa.
- TETO: Pintura látex sobre argamassa.
- PORTA(S): Madeira com vidro.

VISTA DO ESTOQUE DE MATÉRIA-PRIMA FRACIONADA.

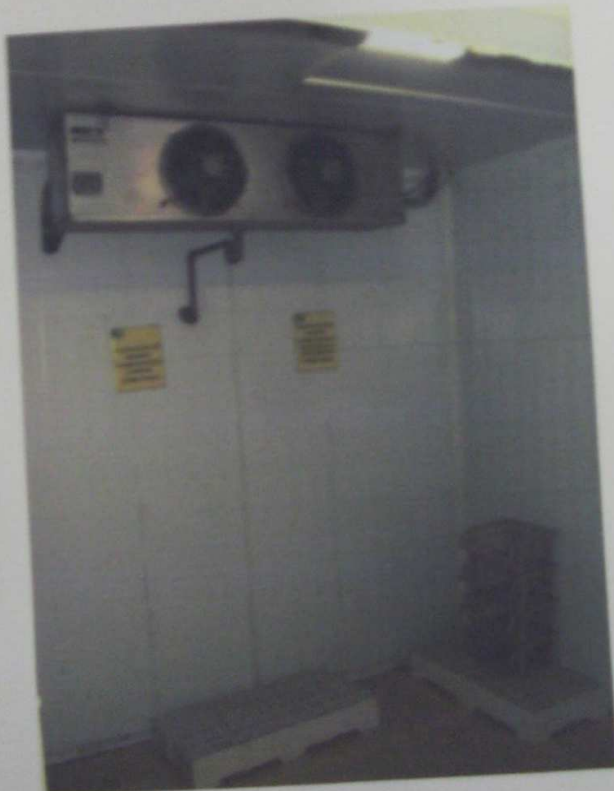
FOTO 25

- PISO: Cerâmica.
- PAREDE(S): Placas de alumínio.
- TETO: Alumínio.
- PORTA(S): Alumínio.
Pivotante.

VISTA DA CÂMARA FRIA.

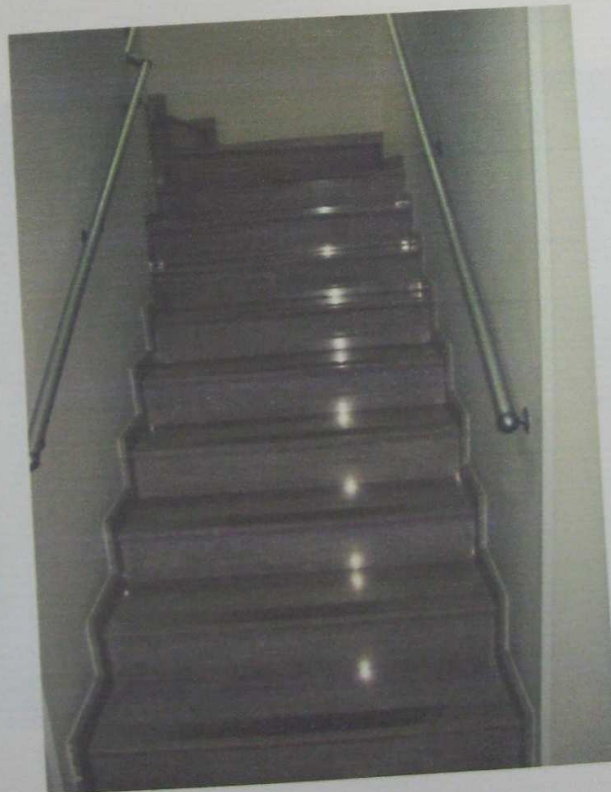
FOTO 27

- PISO: Granito.
- PAREDE(S): Pintura látex sobre argamassa.
- TETO: Pintura látex sobre argamassa.

VISTA DA ESCADA DE ACESSO AO PISO SUPERIOR DO IMÓVEL.

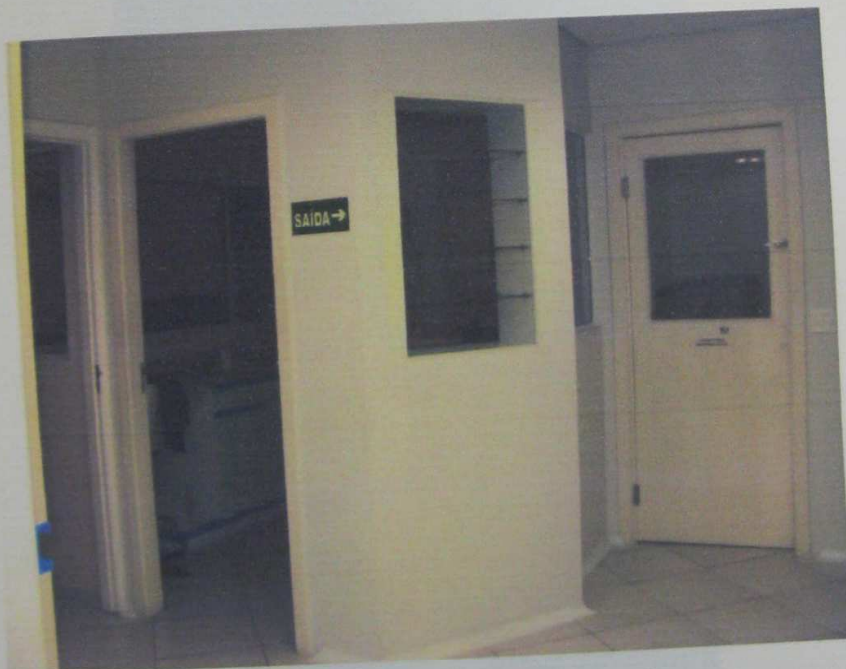
FOTO 28

- PISO: Cerâmico.
- PAREDE(S): Divisória.
- TETO: Pintura látex sobre argamassa.
- PORTA(S): Madeira com vidro.
Pivotante.
- JANELA(S): Alumínio com vidro.
Folha fixa.

VISTA DO HALL DO PISO SUPERIOR.

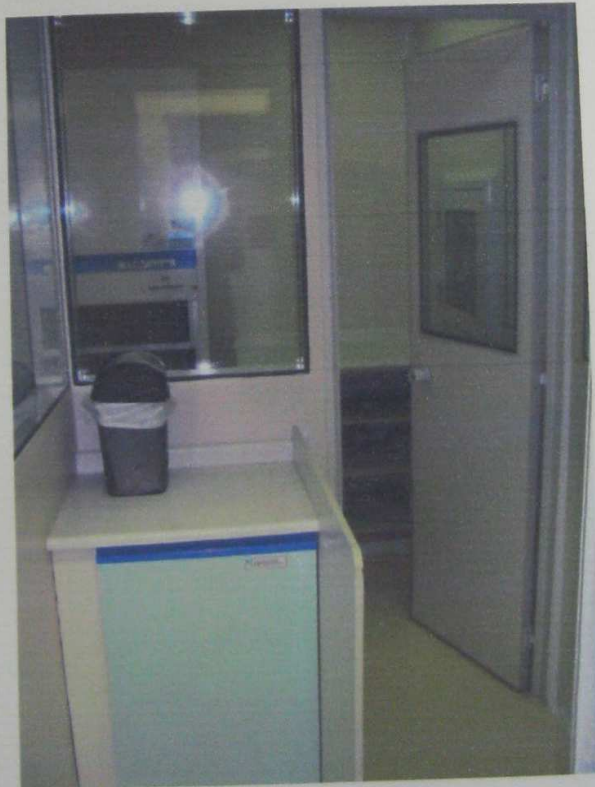
FOTO 30

- PISO: Cerâmico.
- PAREDE(S): Divisória.
- TETO: Pintura látex sobre argamassa.
- PORTA(S): Madeira com vidro.
Pivotante.
- JANELA(S): Alumínio com vidro.
Folha fixa.

VISTA DO LABORATÓRIO DE MICROBIOLOGIA (ANTECÂMARA).

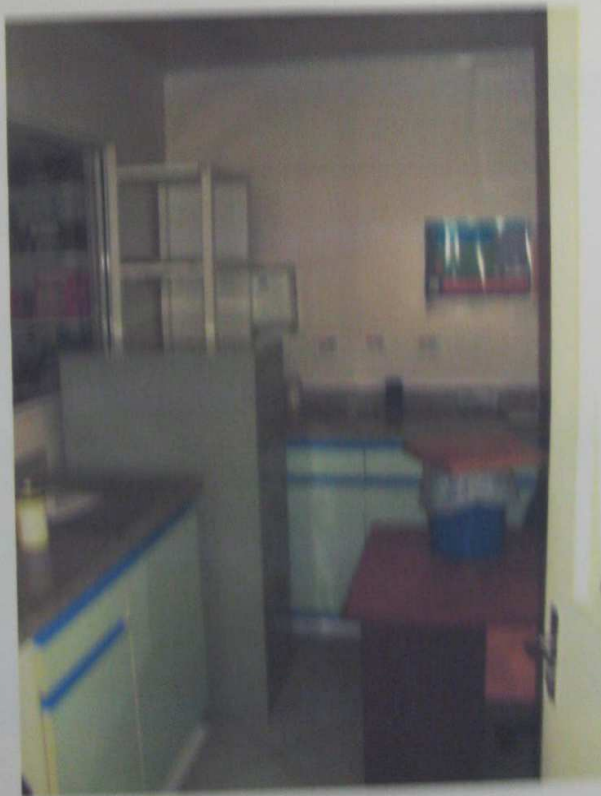
FOTO 33

- PISO: Cerâmico.
- PAREDE(S): Divisória.
- TETO: Pintura látex sobre argamassa.
- PORTA(S): Madeira com vidro.
- JANELA(S): Alumínio com vidro.
- JANELA(S): Folha fixa.

VISTA DO LABORATÓRIO DE CONTROLE DE QUALIDADE FÍSICO-QUÍMICO.

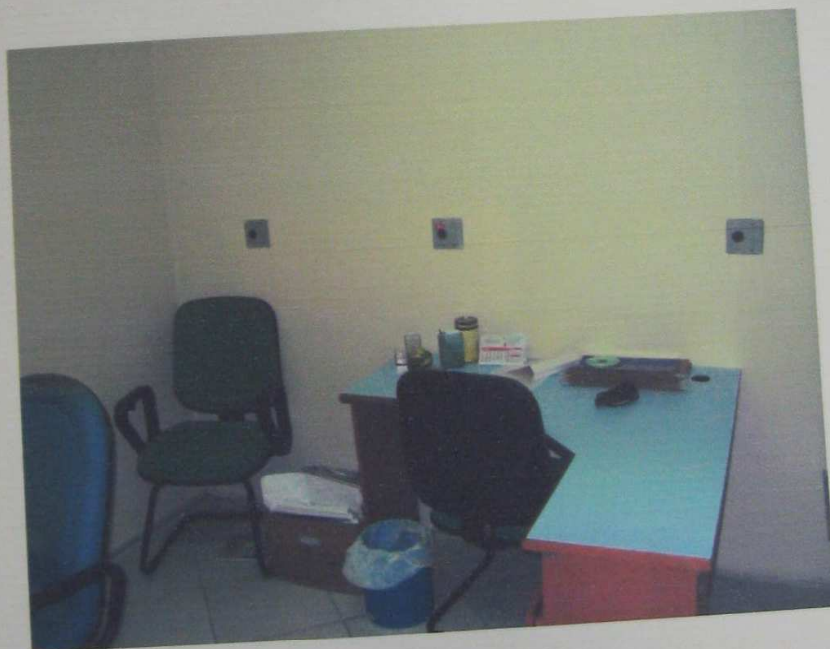
FOTO 35

- PISO: Cerâmico.
- PAREDE(S): Divisória.
- TETO: Pintura látex sobre argamassa.
- PORTA(S): Madeira com vidro.
- JANELA(S): Alumínio com vidro.

VISTA DA SALA DA DIREÇÃO.

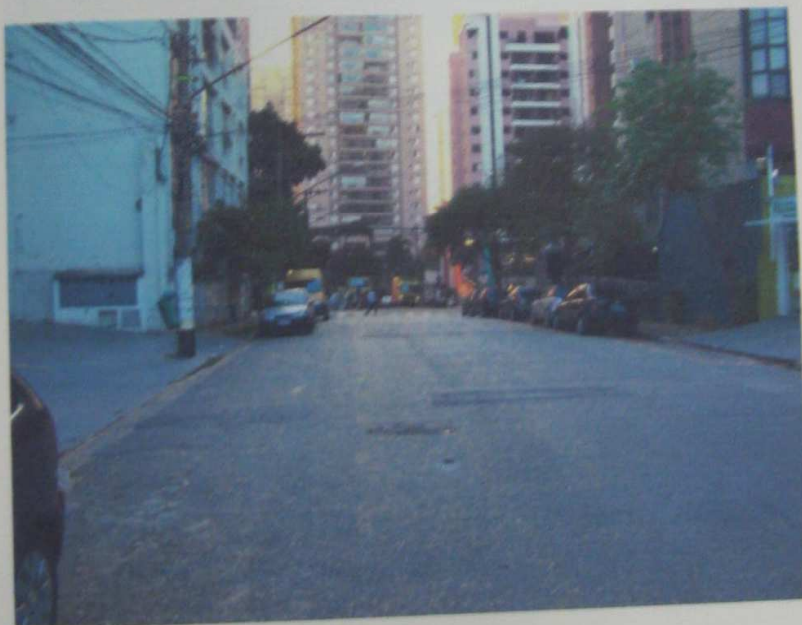
FOTO 01

VISTA DA VIA ONDE SE LOCALIZA O IMÓVEL OBJETO DA PRESENTE AÇÃO,
NOTANDO-SE OS MELHORAMENTOS PÚBLICOS PRESENTES, BEM COMO AS
CARACTERÍSTICAS DA REGIÃO.
